國家運輸安全調查委員會

調查報告

華信航空股份有限公司 AE788 班機

於臺中/清泉崗機場落地時偏出跑道

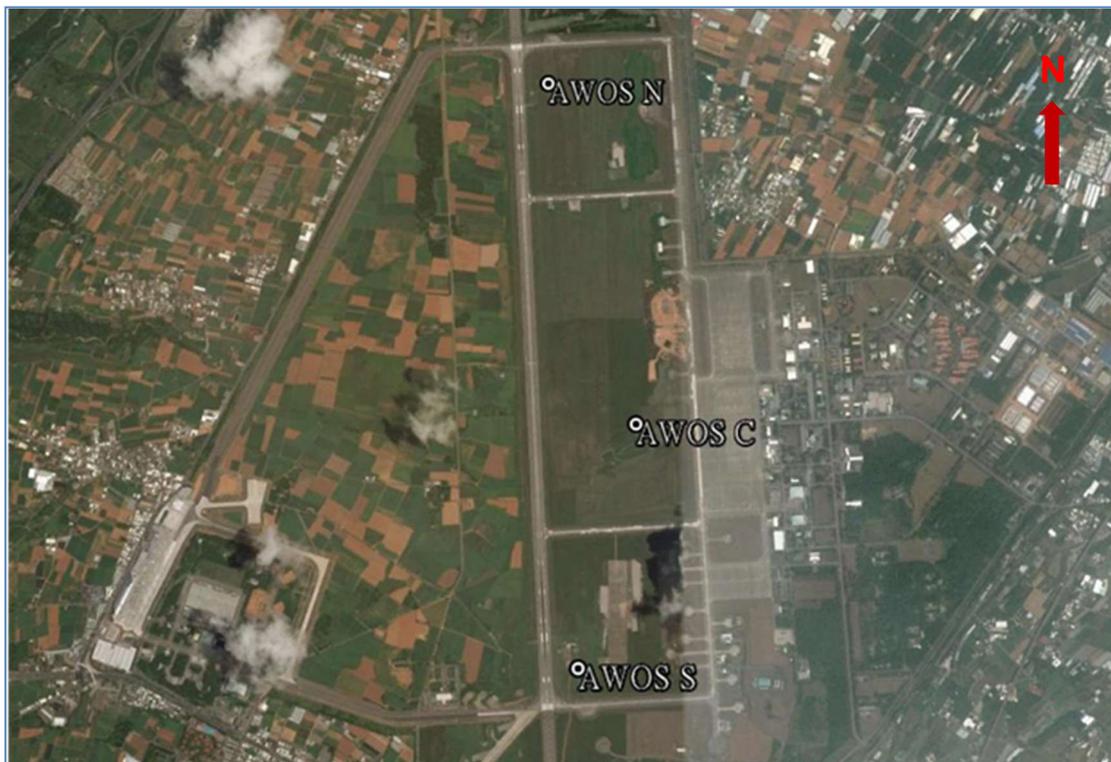
圖 1.7-4 AWOS 設置地點

臺中機場地面自動氣象觀測系統 (automated weather observation system, AWOS) 設置於跑道兩端及中段附近 (設置地點如圖 1.7-4)，提供臺中機場天氣中心及塔臺即時之天氣資訊顯示，事故時因線路問題，致未能儲存每秒瞬時風向風速紀錄及每分鐘之雨量紀錄。2 分鐘平均風向風速如圖 1.7-5，事故當時為南風，風速 4 至 9 哩/時；1900 時至 2000 時累積降水量 25.5 毫米。

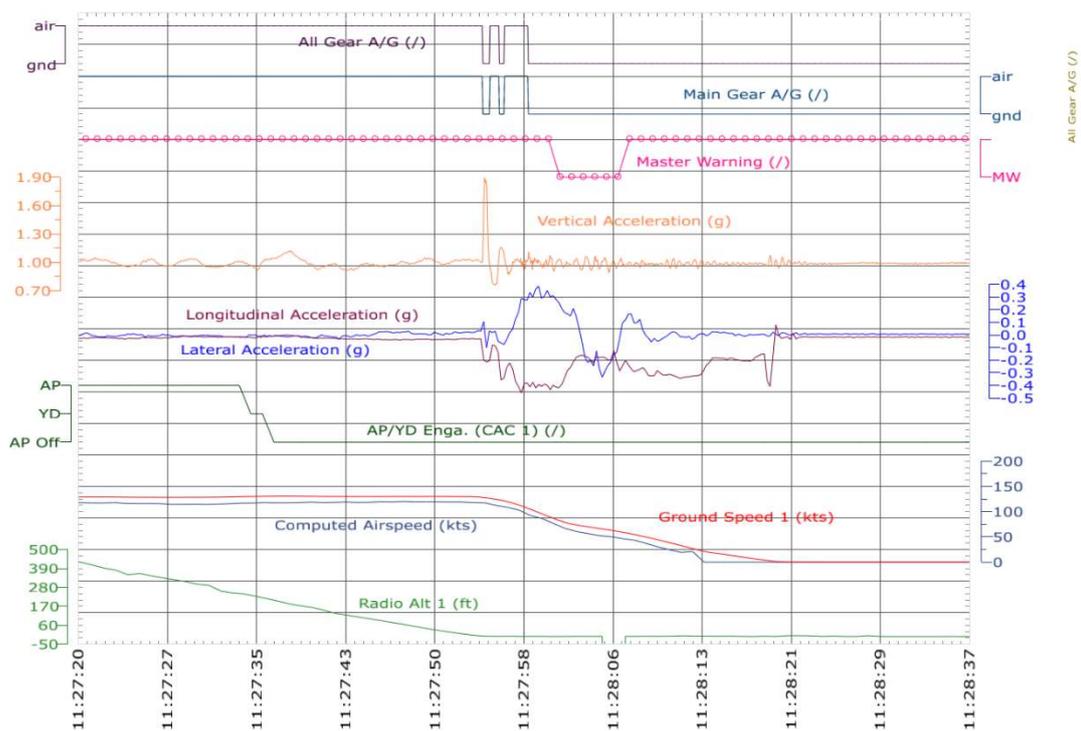
圖 1.11-1 落地階段之飛航資料繪圖 (1)

8. 1928:02 時，航機左主輪返回跑道，空速 77 浬/時，磁航向 28 度，約距跑道中心線左側 28 公尺，此時主警告「master warning」參數作動，並持續 6 秒。
9. 1928:04 時至 1928:20 時，航機在落地後減速及返回跑道期間，2 號發動機有動力下降狀況，NH 轉速下降至低於 60%，最低約 35%，飛航組員於 2 號發動機動力回復期間將油門桿角度收至 0 度，1 號發動機 NP 轉速違反推力之範圍（約 90%），2 號發動機 NP 轉速未違反推力之範圍（約 50%~60%）。
