飛航安全調查委員會

航空器飛航事故 事實資料報告

中華民國 107 年 12 月 14 日 中華航空公司 CI6844 班機

國籍標誌及登記號碼 B-18717 於桃園機場 05L 跑道降落時落地過早

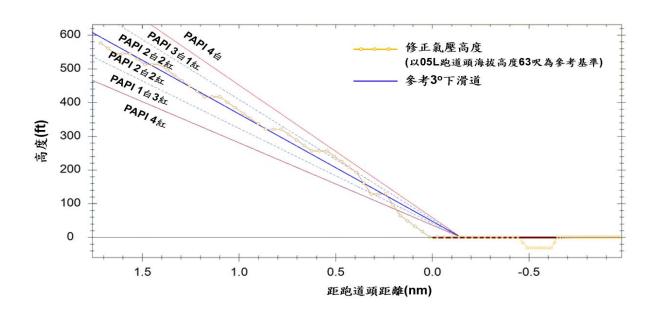
0019:24 時 (無線電高度 312 呎),該機開始顯著高於進場下滑道,駕駛艙主要飛行顯示器 (primary flight display, PFD)上之下滑道指標於 0019:31 時達最大偏移量 (約 0.63 dot);隨後該機開始向下修正高度,下降率自 800 呎/分開始增加。於 0019:37 時 (無線電高度 137 呎)穿越並持續低於進場下滑道。根據機載增強型近地警告系統 (enhanced ground proximity warning system, EGPWS) 紀錄資料,0019:43 時 (無線電高度 53.2 呎),該機之空速為 158 浬/時,下降率達最大值 1,072 呎/分, EGPWS 觸發"sink rate"語音警告,此時下滑道指標偏移量約為 1.72 dot。

0019:46 時,該機於桃園機場 05L 跑道落地,著陸點位於跑道頭前方 21 公尺處之跑道頭前區域,由左側機翼主輪先行著陸,垂直加速度達 1.94g,該機於主輪著陸前無明顯仰轉,油門桿於主輪著陸 1 秒後收至慢車 (idle)位置。

圖 1.1-1 事故航班修正氣壓高度剖面圖

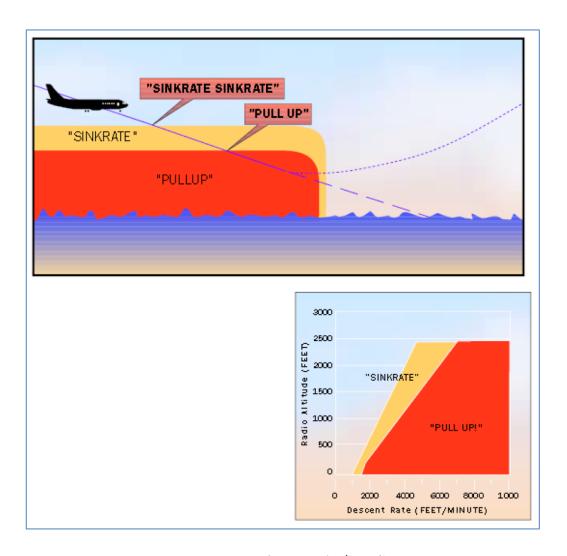
當航機於下降或進場階段,其高度以離地高(above ground level, AGL)為基準時之氣壓高度下降率過大,EGPWS 會產生"SINK RATE"之語音提示警告,並伴隨黃色"GND PROX"警告燈亮。若下降率加劇,語音提示將會變成"PULL UP",且會於PFD 上看見紅色"PULL UP" 警告顯示,以及主警告燈亮。其高度以 AGL 為基準時,所有飛行階段產生過大的下降率皆會觸發模式 1 的警告,此模式可分為內及外邊界警告區(inner & outer alert boundaries),如圖 1.6-2。兩邊界警告區可依照機場個別特性進行容許範圍調節 (envelope modulation)以降低無效的提示或警告。

圖 1.6-2 下降率內及外邊界警告區

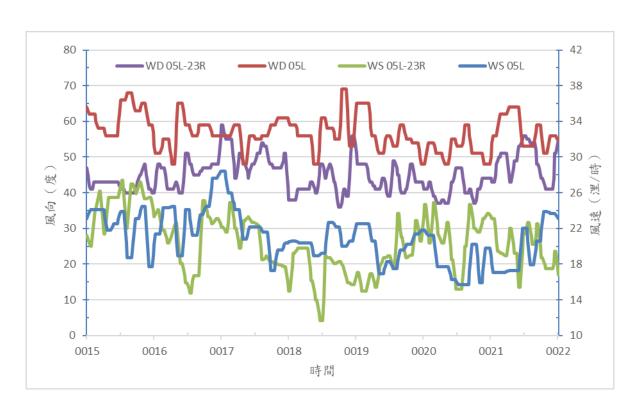
桃園機場地面自動氣象觀測系統(automated weather observation systems, AWOS)與 LLWAS 風向風速計之設置地點如圖 1.7-3,0015 時至 0022 時 AWOS 之即時風向風速如圖 1.7-4 所示,AWOS 05L 風向變化範圍 050 度至 070 度,風速介於 16 浬/時至 28 浬/時之間;AWOS 05L-23R 風向變化範圍 040 度至 060 度,風速介於 12 浬/時至 27 浬/時之間。LLWAS 相關風向風速計之紀錄資料詳附錄 1。

圖 1.7-4 AWOS 即時風向風速

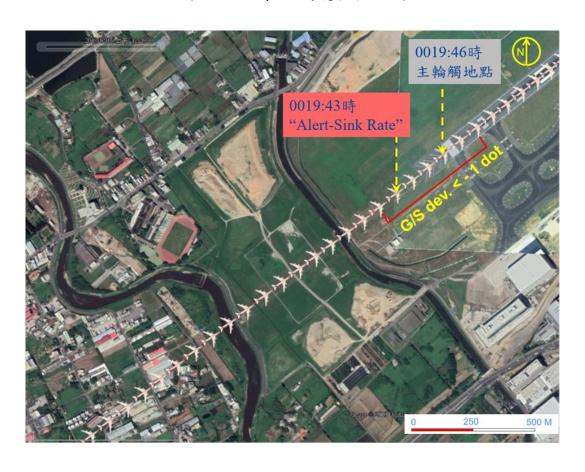
該機飛航軌跡圖如圖 1.11-1 所示;最後進場及落地期間之飛航軌跡圖如圖 1.11-2 所示,圖中「Alert-Sink Rate」警告來自 EGPWC。該機最後進場及落地期間之 FDR 相關參數繪圖如圖 1.11-3 及圖 1.11-4 所示。

圖 1.11-2 事故機最後進場及落地期間之飛航軌跡圖

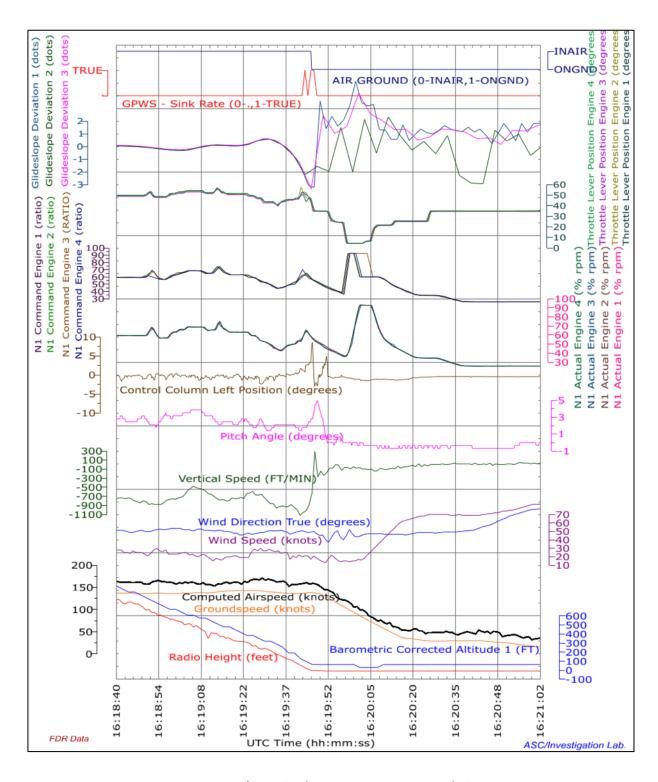
圖 1.11-3 事故機落地階段相關飛航參數圖

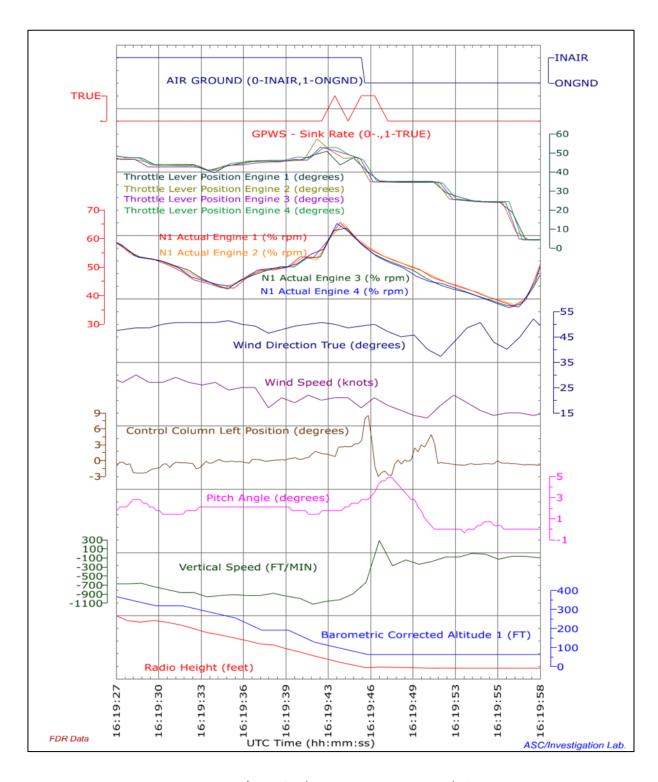
圖 1.11-4 事故機落地階段相關飛航參數圖

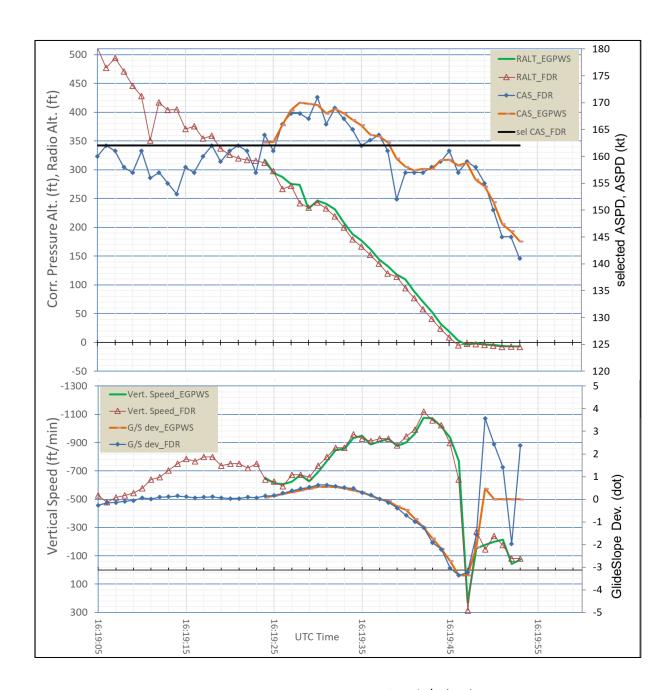
EGPWC 解讀數據與 FDR 之時間同步詳 1.11.4 節,FDR 與 EGPWC 相關參數繪圖如圖 1.11-5。依據 EGPWC 紀錄,0019:43 時,「Alert-Sink Rate」致動 1 秒,其無線電高度及下降率分別為 53.2 呎,1,072 呎/分。依據 FDR 解讀資料,0019:44 時,0019:46 時,及 0019:47 時,「Alert-Sink Rate」致動 3 次,對應之下降率分別為 1,024 呎/分、640 呎/分、288 呎/分。EGPWC 及 FDR 兩者資料紀錄差異將於分析章節討論。

圖 1.11-5 FDR 及 EGPWC 相關參數繪圖

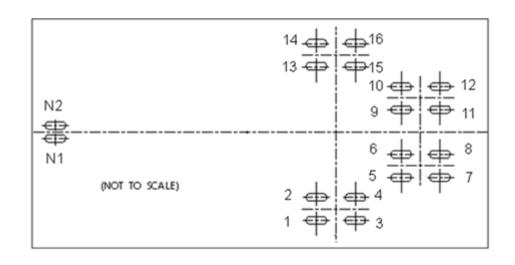
- 於 05L 跑道前方,距 05L 跑道頭約 21 公尺處發現該機左側 1、3 號 主輪之胎痕軌跡。
- 1 具 23R 跑道末端燈以及 2 具 05L 跑道頭燈全損,編號分別為 REND201-015、RTH101-006、RTH201-005,先遣小組到現場時上 述損壞邊燈已修復,桃機公司提供其中 3 具燈具損壞照片如圖 1.12-2,事故現場圖如圖 1.12.3。
- 量測結果經與高解析度航拍圖套疊後如圖 1.12-4。

圖 1.12-1 B747-400F 型機輪胎編號位置對照圖
