國家運輸安全調查委員會

重大公路事故 事實資料報告

中華民國 108 年 10 月 1 日
南方澳大橋斷裂重大公路事故

報告編號：TTSB-HFR-20-05-001

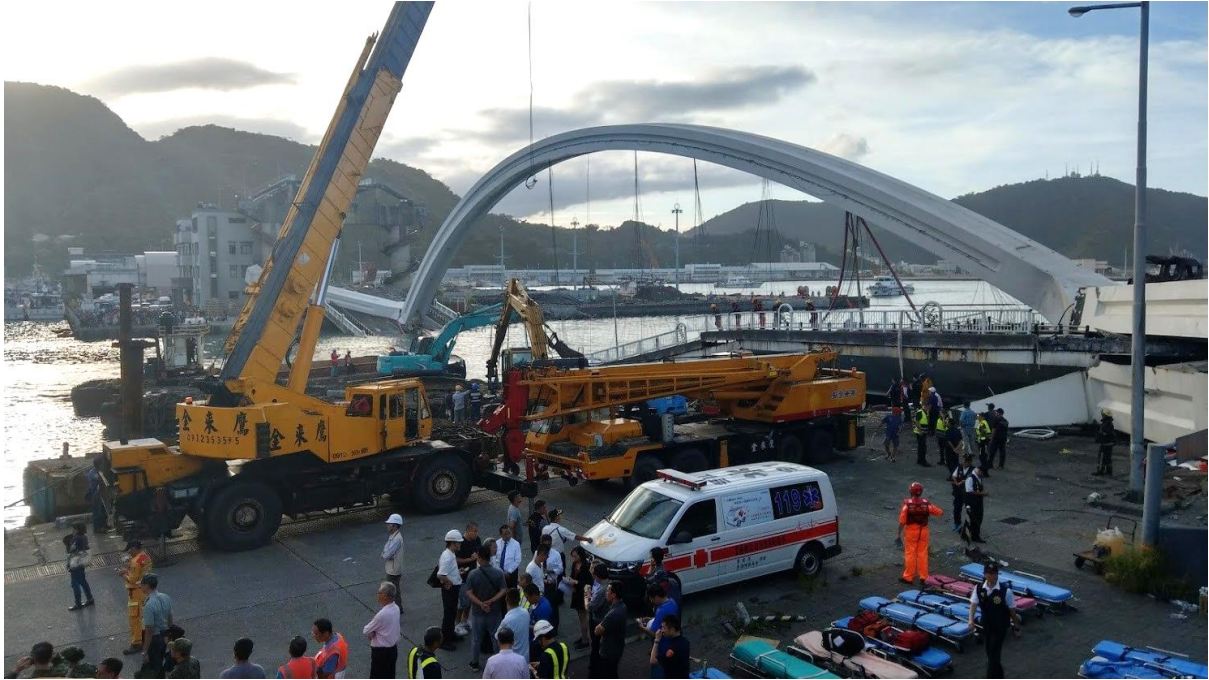
圖 1.1-3 事故救災狀況

事故當日 0930 時，宜蘭縣政府消防局（以下簡稱消防局）接獲民眾電話報案，蘇澳鎮南方澳跨海大橋發生坍塌，現場有人員受困。消防局即派遣第二大隊、特搜大隊、蘇澳分隊、南方澳分隊、馬賽分隊、冬山分隊、五結分隊、特種分隊、宜蘭分隊、壯圍分隊、員山分隊、礁溪分隊等單位出動各式消防車輛及救災船艇並通報海巡署及警察局人員前往現場搶救，如圖 1.1-3 所示。

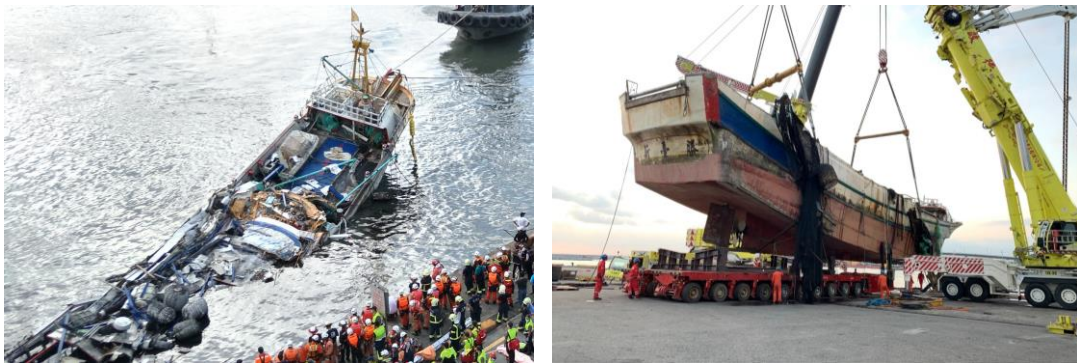
圖 1.4-3 新臺勝 266 號漁船

主橋斷裂崩塌後，壓毀主橋下方等待加油的 3 艘漁船，如圖 1.1-2，由左至右依序為新臺勝 33 號、新臺勝 266 號、新臺勝 366 號等漁船，如圖 1.4-2 至 1.4-4 所示。

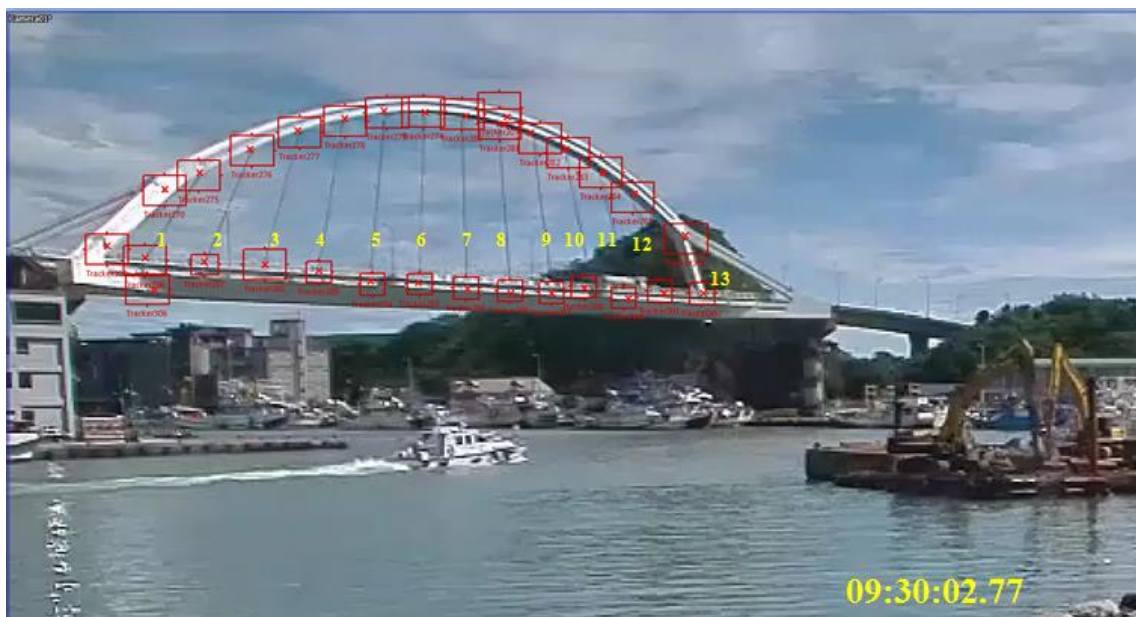
圖 1.8-2 0930:02.77 時監視錄影畫面

調查小組針對 17.1 秒事故影片進行影像分析¹⁷，影片時間自 0929:58.77 時至 0930:15.83 時，共有 513 幅影像。0929:58.77 時油罐車行駛至 4 號下端錨附近時，主橋無異常現象。0930:02.77 時油罐車行駛至 11 號下端錨附近時，主橋仍無異狀，詳圖 1.8-2。0930:02.80 時，橋體及主橋拱圈出現異常震動，之後橋體開始稍微向下沈，詳圖 1.8-3。0930:03.03 時，8 號吊索套管上端（與 8 號上端錨相接處）開始向下墜落，詳圖 1.8-4。0930:03.27 時，5 號吊索套管上端開始向下墜落，詳圖 1.8-5，而 2 號、3 號、4 號、7 號吊索套管亦陸續向下墜落，西側橋體先滑落橋墩，之後東側橋體亦滑落橋墩。0930:05.13 時，向下墜落之橋體碰觸海面，詳圖 1.8-6。0930:09.97 時主橋拱圈停止上下晃動。

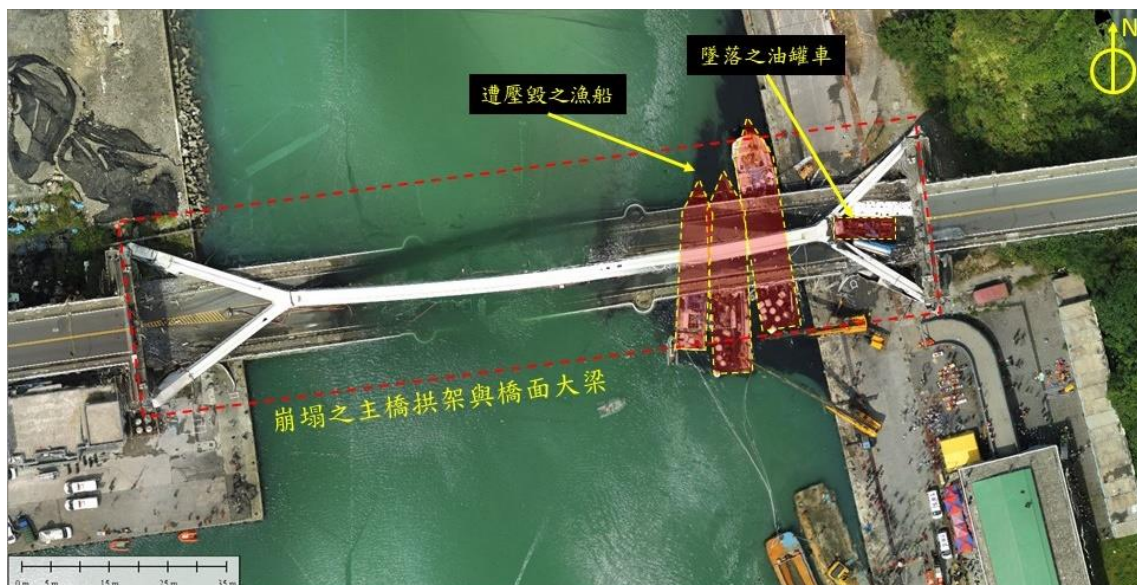
圖 1.9-2 無人機測繪正射影像圖

事故現場位於宜蘭縣蘇澳鎮東南方約 2 公里處之南方澳漁港入口處，現場地理位置及主橋崩塌情形如圖 1.9-1 所示。事故發生後，本會先遣小組立刻趕赴現場，利用遙控無人機採集空中測繪資料，並利用高精度衛星定位儀測量特徵控制點後，以傾斜測量技術建立事故區 2 公分解析度正射影像及三維點雲資料，如圖 1.9-2、圖 1.9-3 及圖 1.9-4 所示，其中崩塌之主橋東西向跨距約 140 公尺，橋面寬度 15 公尺，未崩塌之東西兩側橋面離地面高度約 20 公尺，東西兩側橋墩之結構損傷情形如圖 1.9-5 及圖 1.9-6 所示。

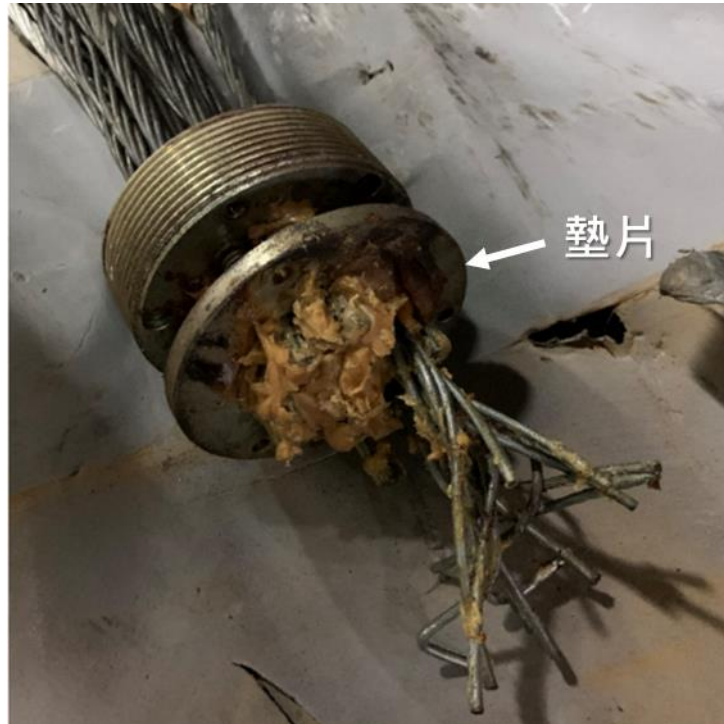
圖 1.10-2 部分錨頭承壓端墊有墊片

檢視事故橋梁之端錨系統，其拱架端錨（以下簡稱上端錨）採用固定式端錨（fixed anchorage），主要由帽蓋（cap）、錨頭（anchor head）、楔形夾片（wedge，以下簡稱夾片），以及彈簧及其擋板之保險裝置組成，詳圖 1.10-1（左）；橋面端錨（以下簡稱下端錨）採用活動式端錨（adjustable anchorage），主要由帽蓋、錨頭、夾片、承壓環（ring nut）、螺紋調整管（threaded tube），以及彈簧及其擋板之保險裝置組成，詳圖 1.10-1（右）。另外，於上下端錨拆解時，發現有數具端錨承壓端墊有與擋板相同規格之墊片配置，詳圖 1.10-2。

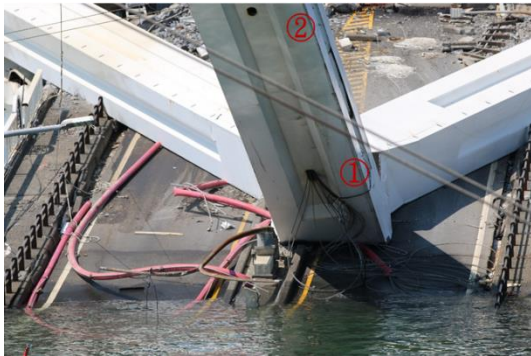
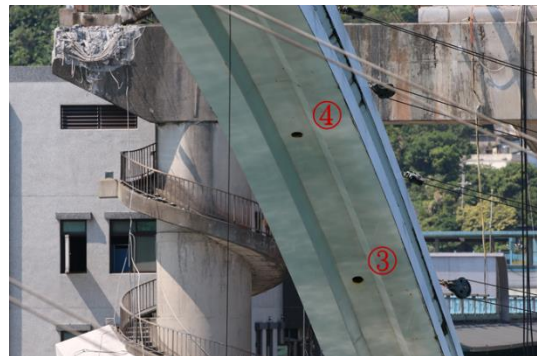
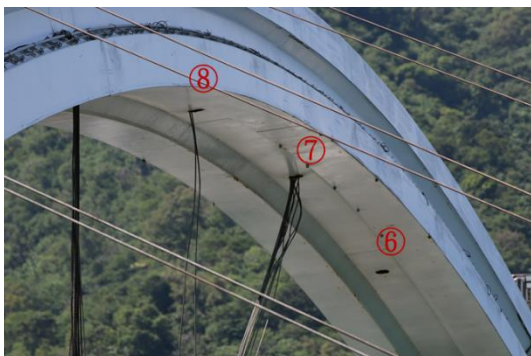
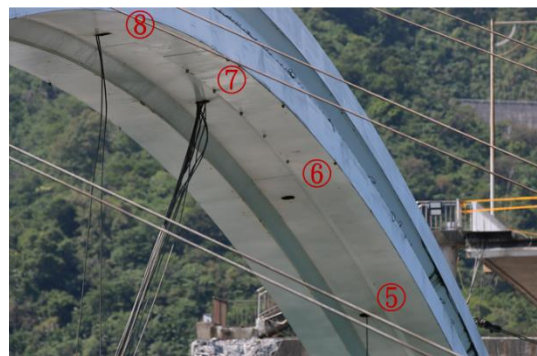
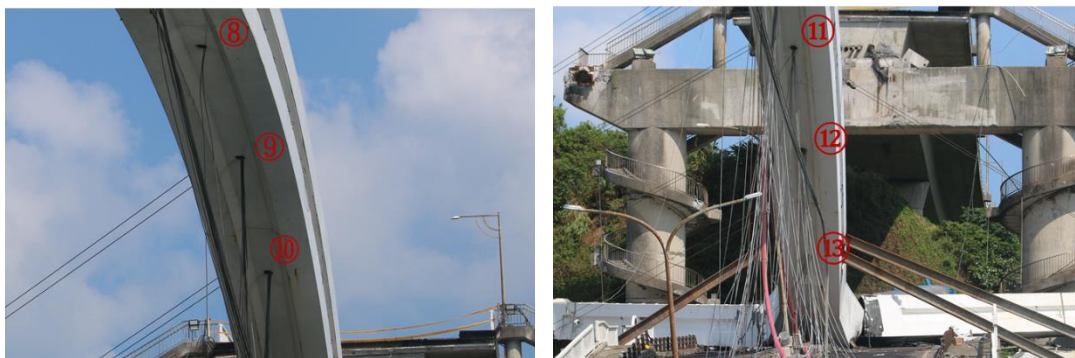
圖 1.10-8 事故後 13 條吊索的殘留狀況

依據本會先遣小組空中測繪資料及國震中心提供 LiDAR 掃描成果，第 2、3、4、6 及部分第 5、7、8、9、10 號吊索脫離或斷裂後完全浸泡於海水中，如圖 1.10-7，事故後 13 條吊索的殘留狀況，如圖 1.10-8。圖 1.10-9 為浸水吊索與水線套疊示意圖，圖 1.10-10 至圖 1.10-13 為吊索浸泡海水照片。

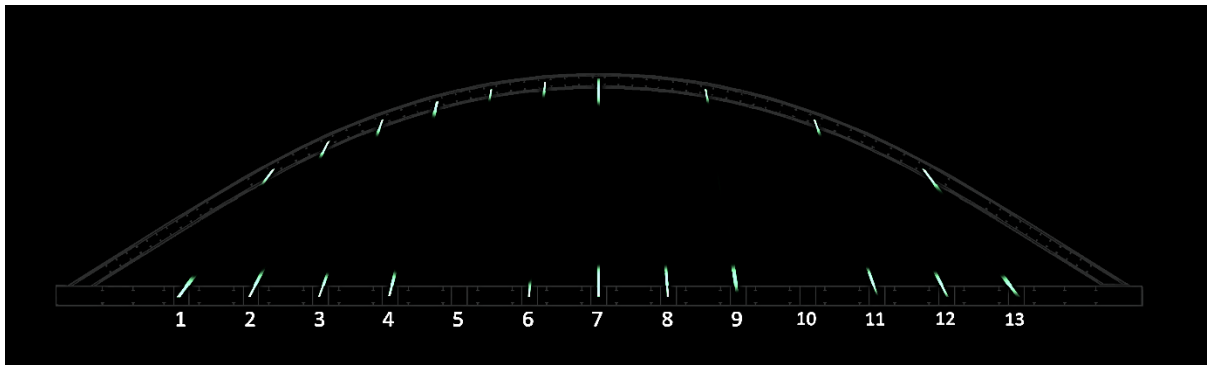
圖 1.10-16 退絞狀況

其餘因大橋斷裂時所受損之鋼絞線分類及分布如圖 1.10-14 至圖 1.10-19，主要較顯著¹⁸破壞型態包含：

- 鋼絞線之末端完整有夾片壓痕且與錨頭脫離 (escaped)
- 退絞解離 (detwisted) 或四散 (open-end)
- 頸縮 (necking) 斷線
- 烏籠現象 (caging)
- 鏽蝕 (corrosion)

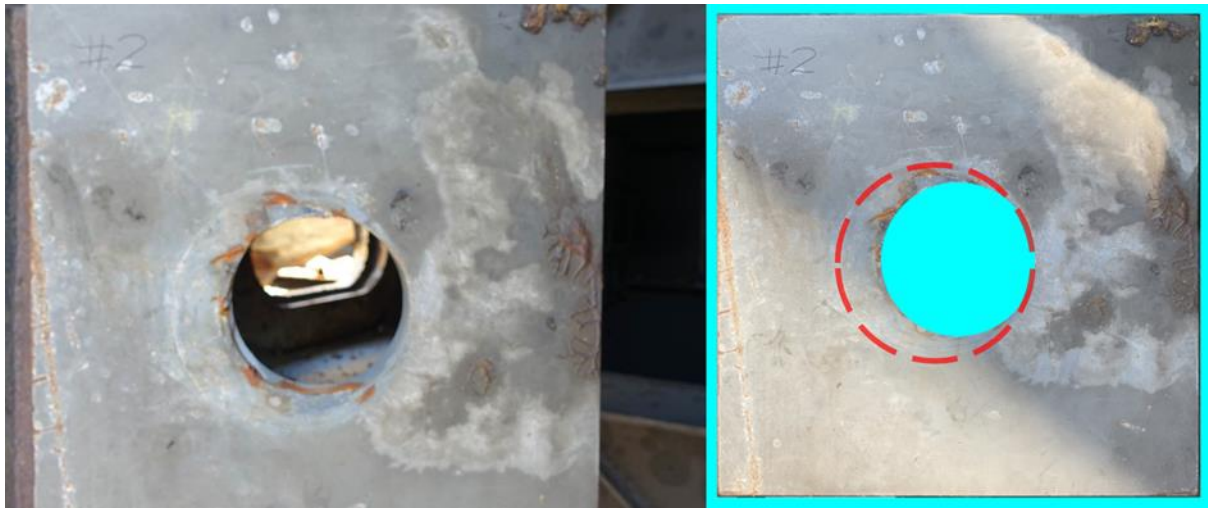
圖 1.10-20 承壓板壓痕偏心現象

依其拱架端錨系統結構配置情形，主橋大部分的重量係設計由各吊索承受，其鋼絞線將張力負載透過夾片傳遞至錨頭，承壓板目的為接收所有來自鋼絞線的負載並轉移至拱架本體上。實際勘查結果，部分承壓板上留有圓形且直徑與錨頭相仿的壓痕，其可見該壓痕圓心與開孔圓心有非同軸之偏心現象，如圖 1.10-20，詳細紀錄詳附件 6。

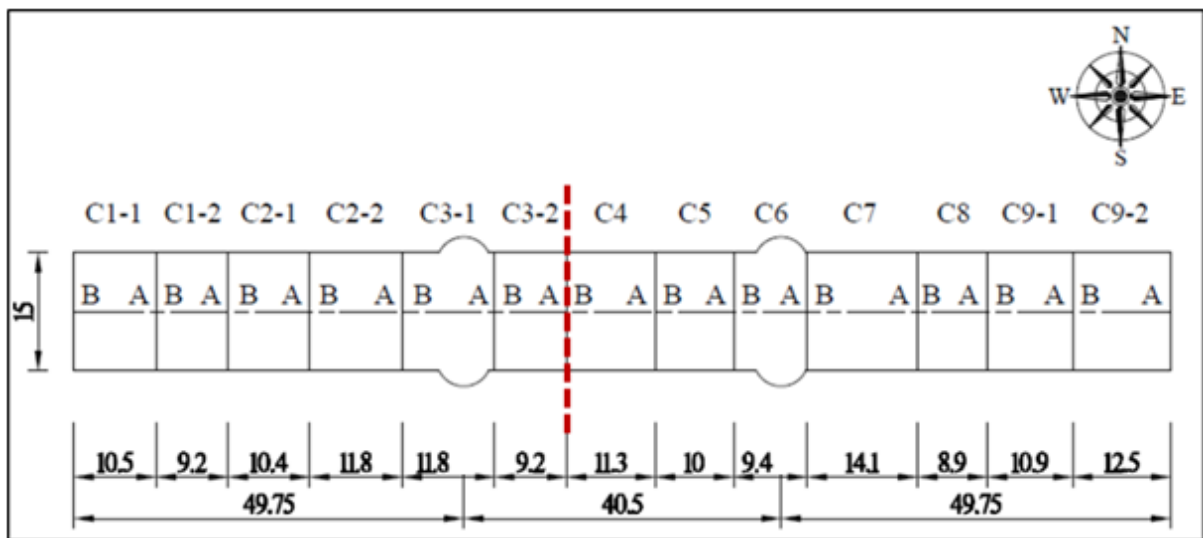
圖 1.10-22 橋面大梁拆除切割位置示意圖

調查小組委請國立臺灣大學土木工程學系團隊協助勘察。橋面大梁拆除後分成不同節塊置於岸上，編號順序與相對位置及方位由西側至東側分別為 C1-1、C1-2、C2-1、C2-2、C3-1、C3-2、C4、C5、C6、C7、C8、C9-1、C9-2 等共 13 個節塊，切割位置如圖 1.10-22，主要斷裂面在靠近中央位置（C3-2 節塊與 C4 節塊連接處），距西側橋墩約 62.9 公尺，斷面紀錄如圖 1.10-24 及圖 1.10-25 所示，勘察紀錄詳附錄 1。

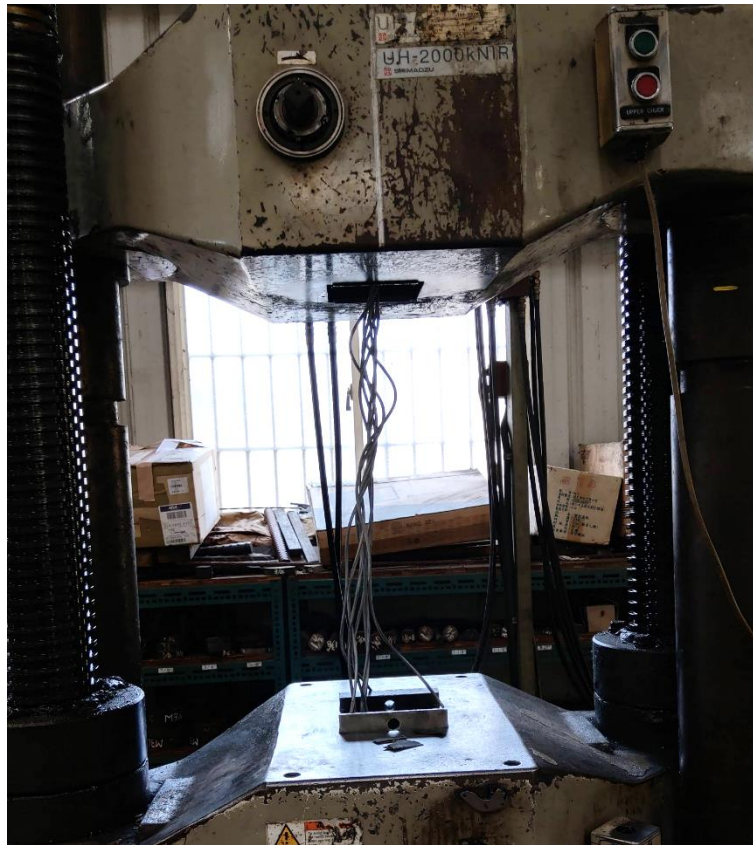
圖 1.11-3 拉伸試驗機台及斷裂鋼絞線

民國 109 年 1 月 21 日在華光工程顧問股份有限公司楊梅試驗室（以下簡稱華光公司楊梅試驗室）進行鋼絞線拉伸試驗，參與檢測單位包括：運安會及國震中心，本次拉伸試驗包含 15 段事故橋梁之鋼絞線以及 2 段新品鋼絞線（圖 1.11-2），試驗內容包括量測鋼絞線外徑、心線及外層鋼線外徑、拉伸負載、降伏強度、抗拉強度等。正常鋼絞線外徑大致符合設計要求，拉伸負載均大於原始設計之 265.5 千牛頓；生鏽鋼絞線（9-4；9-5；9-6）外徑約 15.41 公釐，低於設計要求，拉伸負載約 261.63 千牛頓，低於原始設計之 265.5 千牛頓，鋼絞線拉伸試驗報告詳附錄 2。圖 1.11-3 為拉伸試驗機台及斷裂之鋼絞線，圖 1.11-4 為拉伸試驗機台及斷裂之鋼絞線。

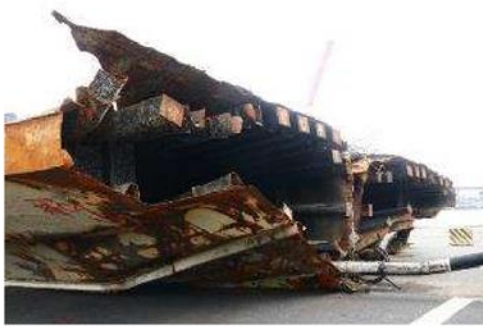
照片 2.3 C3-2A 斷面

C3-2 節塊與 C4 節塊連接處之斷面為南方澳大橋鋼箱梁破壞之斷面，此斷面共有兩側，C3-2 節塊接 C4 節塊側斷面(C3-2A 斷面，照片 2.3)及 C4 節塊接 C3-2 節塊側斷面(C4B 斷面，照片 2.4)，此斷面位於鋼箱梁施工時節塊續接之位置。加勁板編號方式如圖 1.3 與圖 1.4 所示，為 A 斷面上方 U 型加勁板編號為 AT1~AT23，下方 U 型加勁板編號為 AB1~AB11，B 斷面上方 U 型加勁板編號為 BT1~BT23，下方 U 型加勁板編號為 BB1~BB11，垂直向 U 型加勁板編號為 AV1~AV4 及 BV1~BV4。U 型加勁板間鋼箱梁下橋板厚度之量測位置如圖 2.2 與圖 2.3 所示，厚度量測結果列於表 2.1 與表 2.2，量測位置可參考圖 2.2 及圖 2.3

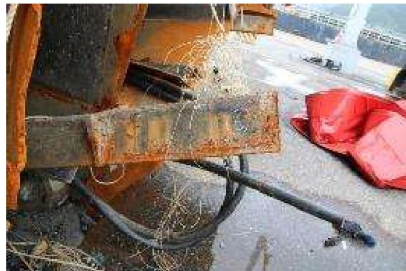
(k) AB6

AB6 斷面如照片 2.5(k)所示，此 U 型加勁板斷裂後僅在 A 側有加勁板，B 側無 U 型加勁板，量測加勁板底部無鐸道處鋼板厚度為 8.4 mm。照片 2.5(l)顯示 AB6 加勁板之內部鐸接，於 U 型加勁板與端板間有明顯縫隙。

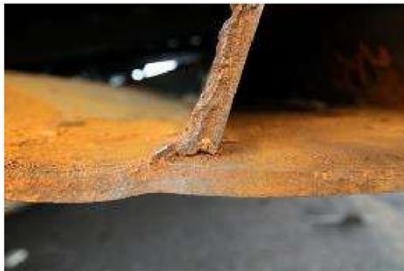
(u) AB10 左側與底板空隙

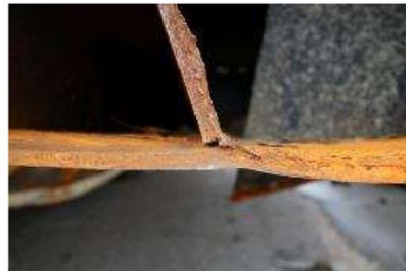
(v) AB10 右側與底板空隙

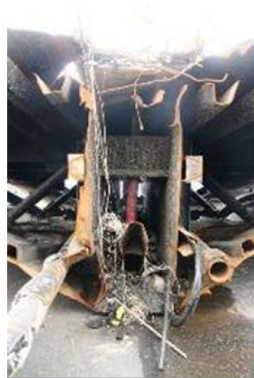
(a) AV1~AV4、AT12

編號 AV1~AV4 與 BV1~BV4 之 U 型加勁板如照片 2.6(a)與照片 2.6(b)所示，位於鋼箱梁腹板上。

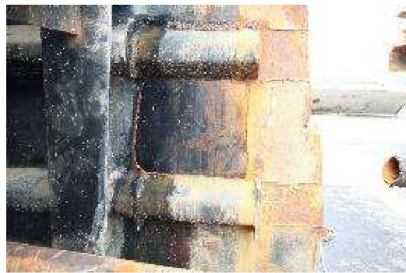
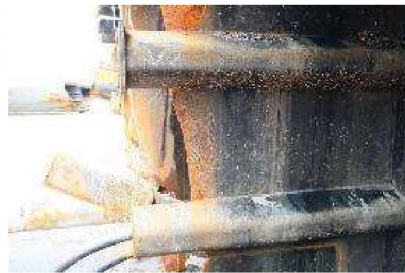
AV1、BV1、AV2、BV2 之側面圖如照片 2.6(c)與照片 2.6(d)所示，這兩組 U 型加勁板都自銲道續接處斷裂，AV1 與 BV1 下方鋼箱梁腹板厚度分別為 9.4 mm 及 9 mm，AV1 之 U 型加勁板厚度為 8.8 mm，AV2 與 BV2 之 U 型加勁板厚度分別為 9.2 mm 與 9.4 mm。量測 U 型加勁板斷裂處 U 型加勁板及分離之鋼梁腹板長度，BV1 處鋼梁腹板長度為 36 cm(照片 2.6(g))，AV1 之 U 型加勁板長度為 33 cm(照片 2.6(h))，推算此處鋼梁腹板伸長率為 9%，BV2 處鋼梁腹板長度為 27

(c) BV1, BV2

(d) AV1、AV2

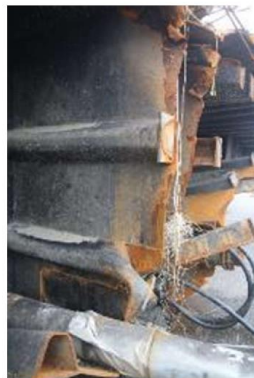
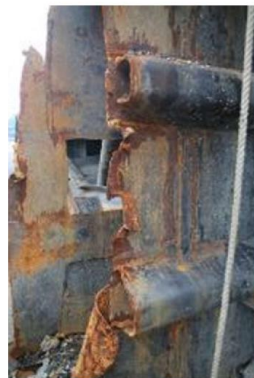
AV3、BV3、AV4、BV4 之側面圖如照片 2.6(e)與照片 2.6(f)所示，BV3 下方鋼箱梁腹板厚度為 9.5 mm，AV3 與 AV4 之 U 型加勁板厚度無法量測，BV3 與 BV4 之 U 型加勁板厚度分別為 8.9 mm 與 9.0 mm。

(e) AV3、AV4

(f) BV3、BV4

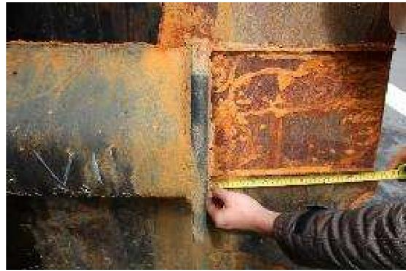
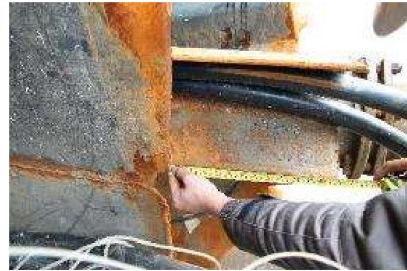
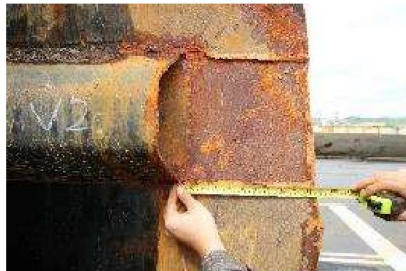
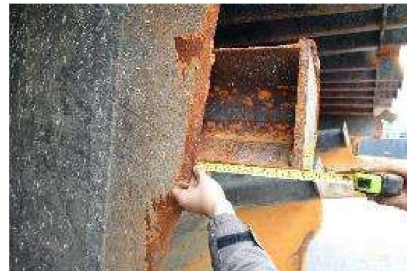
cm(照片 2.6(i))，AV1 之 U 型加勁板長度為 23 cm(照片 2.6(j))，推算此處鋼梁腹板伸長率為 17%。AV1 與 BV1 處鋼梁腹板呈現斜斷面之破壞(照片 2.6(k)與照片 2.6(l))。

(g)BV1

(h)AV1

(i)BV2

(j)AV2

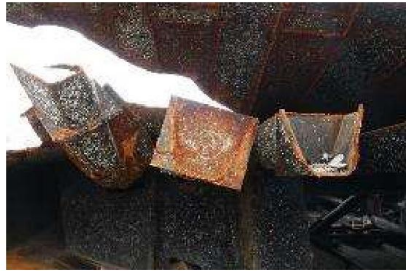
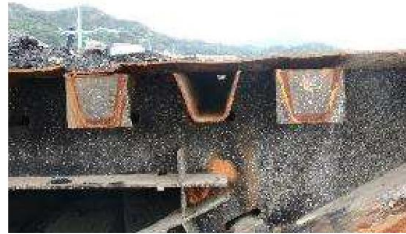
AT1~AT3 與 BT1~BT3 如照片 2.7(a)與照片 2.7(b)所示，B 側編號 BT2 之 U 型加勁板厚度為 8.8 mm，A 側編號 AT3 之 U 型加勁板厚度為 9.1 mm，其餘因變形無法量測。

(a) AT1~AT3

(b) BT1~BT3

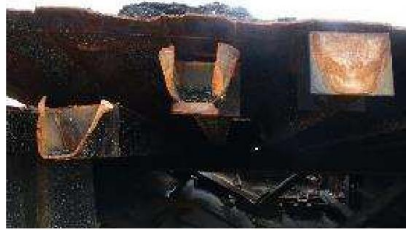
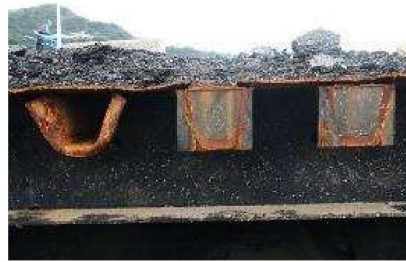
AT4~AT6 與 BT4~BT6 如照片 2.7(c)與照片 2.7(d)所示，A 側編號 AT4 之 U 型加勁板厚度為 8.7 mm，其餘因變形無法量測。

(c) AT4~AT6

(d) BT4~BT6

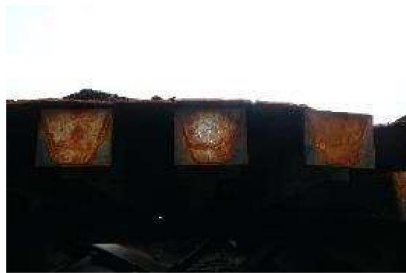
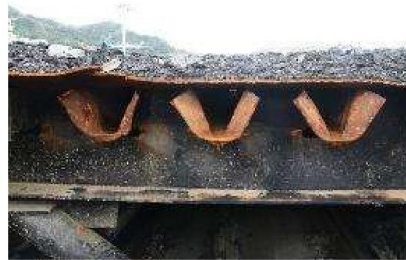
AT7~AT9 與 BT7~BT9 如照片 2.7(e)與照片 2.7(f)所示，兩側的 U 型加勁板皆因變形而無法量測。

(e) AT7~AT9

(f) BT7~BT9

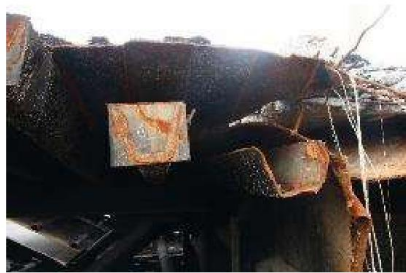
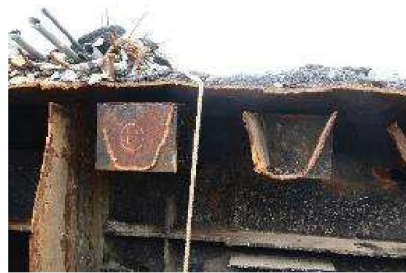
AT10~AT11 與 BT10~BT11 如照片 2.7(g)與照片 2.7(h)所示，B 側編號 BT10 之 U 型加勁板厚度為 8.7 mm，A 側編號 AT11 之 U 型加勁板厚度為 9.1 mm。

(g) AT10~AT11

(h) BT10~BT11

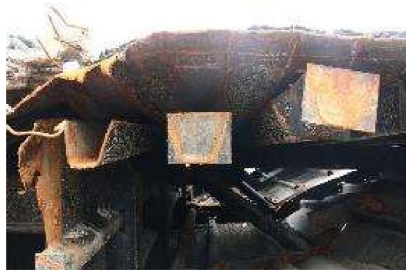
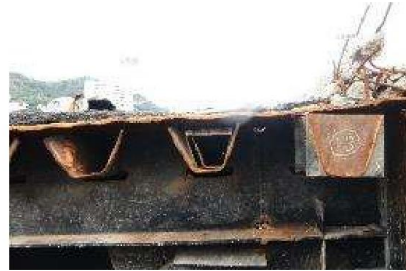
AT13~AT15 與 BT13~BT15 如照片 2.7(i)與照片 2.7(j)所示，A 側編號 AT13 之 U 型加勁板厚度為 9.6 mm，B 側編號 BT14 之 U 型加勁板厚度為 8.9 mm，編號 BT15 之 U 型加勁板厚度為 9.0 mm。編號 T14 之 U 型加勁板同時於 A、B 兩側斷裂掉落於地面(照片 2.7(k))。

(i) AT13~AT15

(j) BT13~BT15

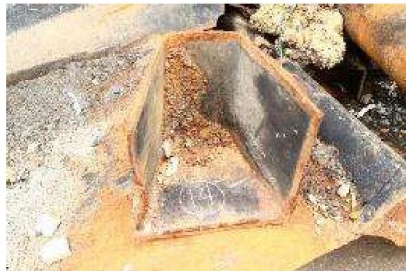
(k) BT14 掉落地面

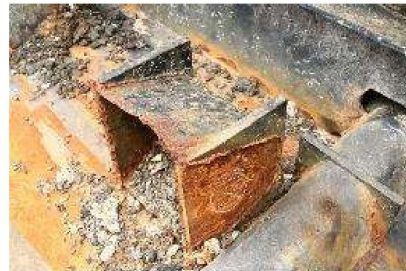
AT16~AT18 與 BT16~BT18 如照片 2.7(m)與照片 2.7(n)所示，B 側 U 型加勁板 BT18 之厚度為 8.8 mm，其餘因變形無法量測。編號 T18 之 U 型加勁板同時於 A、B 兩側斷裂掉落於地面(照片 2.7(l))。

(l) BT18 掉落地面

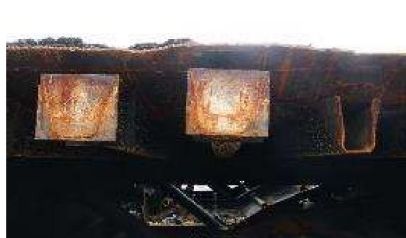
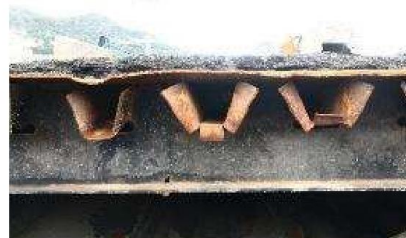
(m) AT16~AT18

(n) BT16~BT18

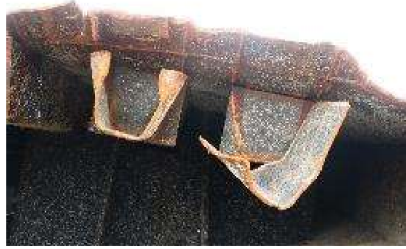
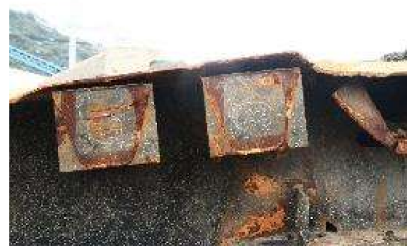
AT22~AT23 與 BT22~BT23 如照片 2.7(q)與照片 2.7(r)所示，兩側的 U 型加勁板皆因變形而無法量測。

(q) AT22~AT23

(r) BT22~BT23

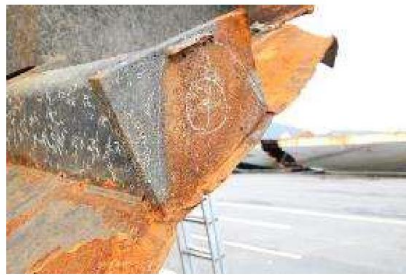
從 C4 節塊斷裂面外側至 B1 間幾乎皆為斜斷面，除 B1 下側有些許頸縮斷面，如照片 2.8(a)所示。

(a) B1 些許頸縮斷面

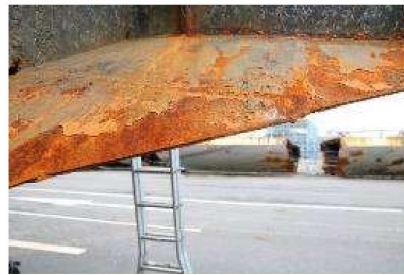
從 B1 至 B2 之間如照片 2.8(b)所示，斷裂面轉折向內，其斷面為頸縮斷面。

(b) B1 與 B2 間頸縮斷面

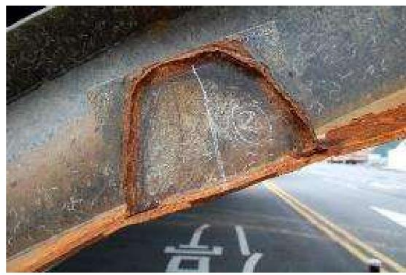
(c) B2 下方頸縮斷面

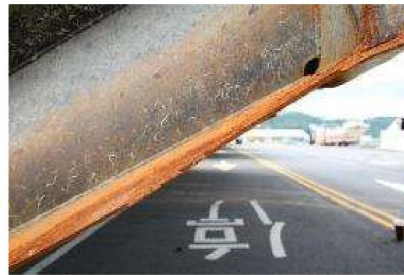
(d) B2 與 B3 間斜斷面

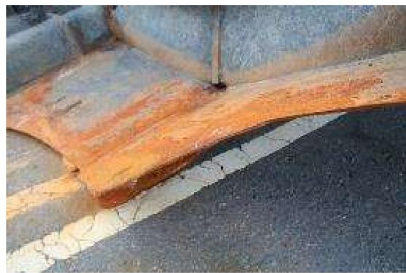
B3 下側為斜斷面，至 I 型梁前斷裂面轉折向外，其斷面為頸縮斷面(如照片 2.8(e)所示)。

(e) B3 至 I 型梁

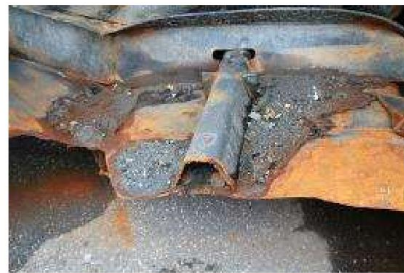
B7 至 I 型梁間如照片 2.8(f)所示，僅有一小段呈現頸縮斷面，而 B8 至 I 型梁間斷裂面轉折向內，其斷面為頸縮斷面，其餘皆為斜斷面。

(f) B8 下方鋼版

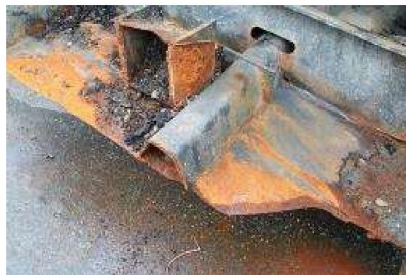
如照片 2.8(g)所示，從 I 型梁至 B9 前斷裂面轉折向外，其斷面為頸縮斷面，其餘皆為斜斷面。

(g) B9 下方鋼版

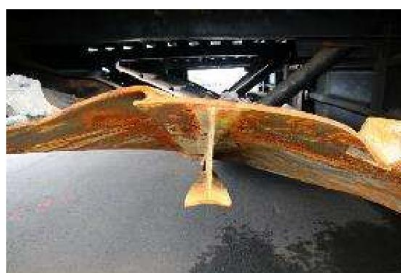
如照片 2.9(a)所示，AB3 與 AB4 間有鋼板頸縮斷面，I 型梁上方為鋼板的續接位置(照片 2.9(b))，如照片 2.9(c)所示，I 型梁上方鋼板呈現垂直斷裂面，與其他位置所呈現的斷裂型式不同，AB4 與 AB5 間有鋼板頸縮斷面與斜斷面(照片 2.9(d)與 2.9(e))，與另一側相同，AB8 與 AB9 間 I 型梁上方為鋼板的續接位置(照

(b) 照片 AB3 與 AB4 間鋼板續接

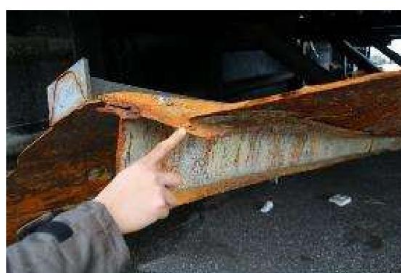
(f) AB8 與 AB9 間鋼板續接

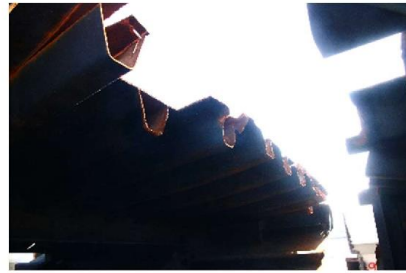
(b) T16 之後鋼板變形

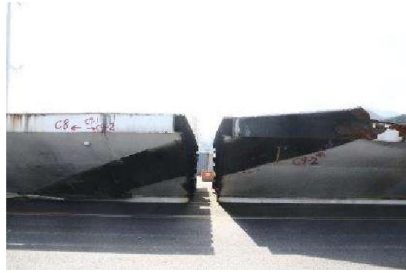
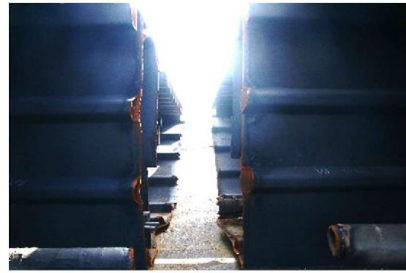
(a) C9-1 節塊與 C9-2 節塊連接斷面

第三章中許多試體取自 C9-1 節塊與 C9-2 節塊，因此於此連接斷面兩側(C9-1A 斷面與 C9-2B 斷面)進行量測(照片 2.11(a)與照片 2.11(b))，上橋板、下橋板、側邊鋼板、腹板之量測項目如圖 2.6 所示；如照片 2.11(c) 至照片 2.11(j)所示，上方 U 型加勁板選取 T4、T8、T17 及 T20 進行量測，下方 U 型加勁板選取 B1、B4、B8 及 B10 進行量測(照片 2.11(k)至照片 2.11(p))，垂直 U 型加勁板選取 V1 及 V3 進行量測(照片 2.11(q)至照片 2.11(t))，U 型加勁板與橋板之板厚度量測結果列於表 2.5 與表 2.6。
