國家運輸安全調查委員會

重大運輸事故 調查報告 (第一冊)

臺鐵第 6432 次車

報告編號：TTSB-ROR-20-10-001

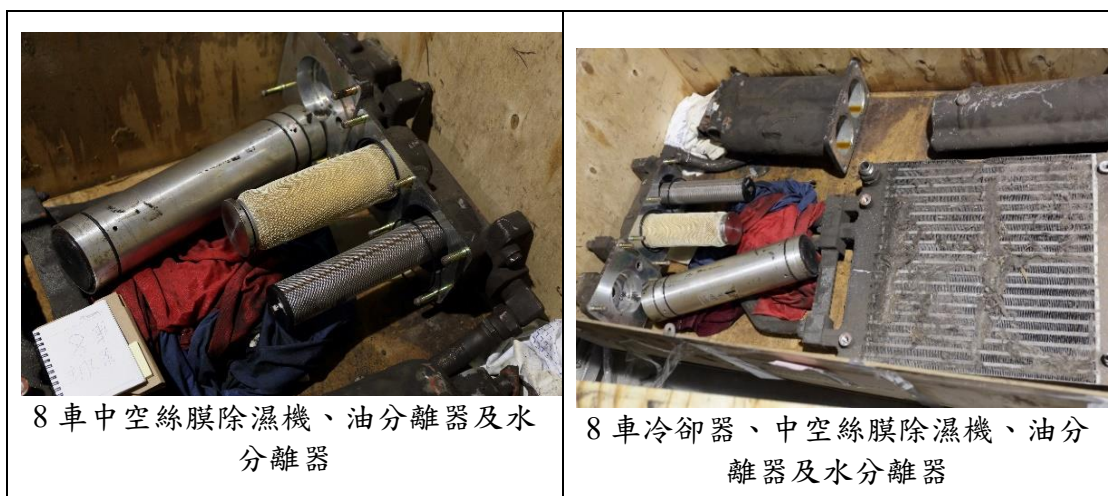
圖 1.3-3 第 8 車主風泵除濕裝置概況圖

10. 第 1、8 車主風泵之冷卻器鰭片累積過多異物與髒污，導致工作油溫過高而於入庫時即強制停機，加上事故列車全車 4 具主風泵（1、3、6 及 8 車）因中空絲膜除濕機濾心沾附潤滑油，並伴隨有漏氣及洗脫空氣量大之現象，導致主風泵壓縮空氣之性能僅約為新品之 0.22 倍，壓縮空氣供給速率低。
11. 臺鐵以營運調度為理由要求臺北機廠，簡化維修項目及延遲維修排程，如三、四級維修排程會議決議僅換機油，四級維修延遲排程及誤認該編組仍在保固期間而認定主風泵不得自行拆解，且臺鐵檢修手冊不採用原廠維修手冊規定須 3 年更換濾心週期，造成事故列車主風泵中空絲膜除濕機濾心近 6 年未更換，致主風泵性能不佳。
12. 主風泵進氣口位於列車車底，其進氣方向為列車行進方向，此設計增加吸入軌道上異物機會，且進氣口濾網網目過大，可能無法有效阻絕異物；加上冷卻器位於主風泵底部，而整流罩遮住冷卻器上方部位，不易檢視異物堆積與否，致主風泵之冷卻器鰭片累積過多異物與髒污，無法發揮應有之潤滑油散熱效能，導致工作油溫過高，是致 1、8 車主風泵強制停機的主要原因之一，而原廠維修手冊及臺鐵檢修手冊均未明訂冷卻器清潔週期，僅原廠維修手冊故障排除程序有提及主風泵強制停機時，須執行冷卻器清潔。
13. 臺鐵檢修手冊未如原廠維修手冊，詳細提供明確的檢修工作施作

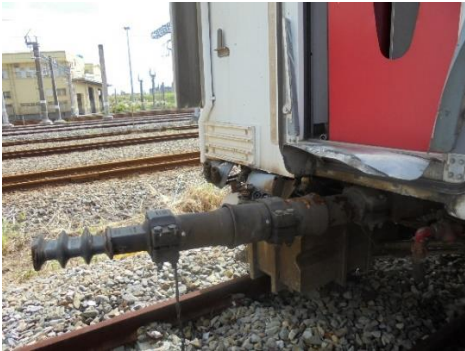
連結器受損情形

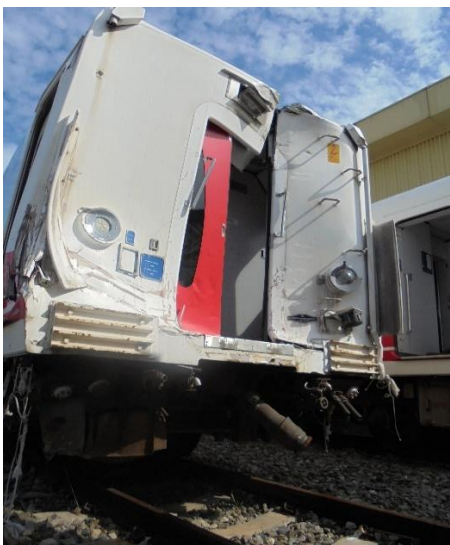
車端受損情形

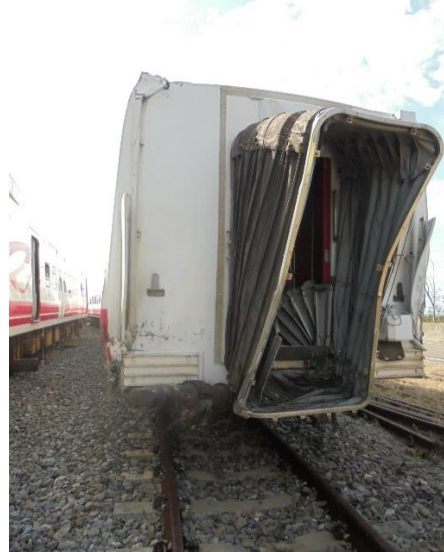
車廂受損情形

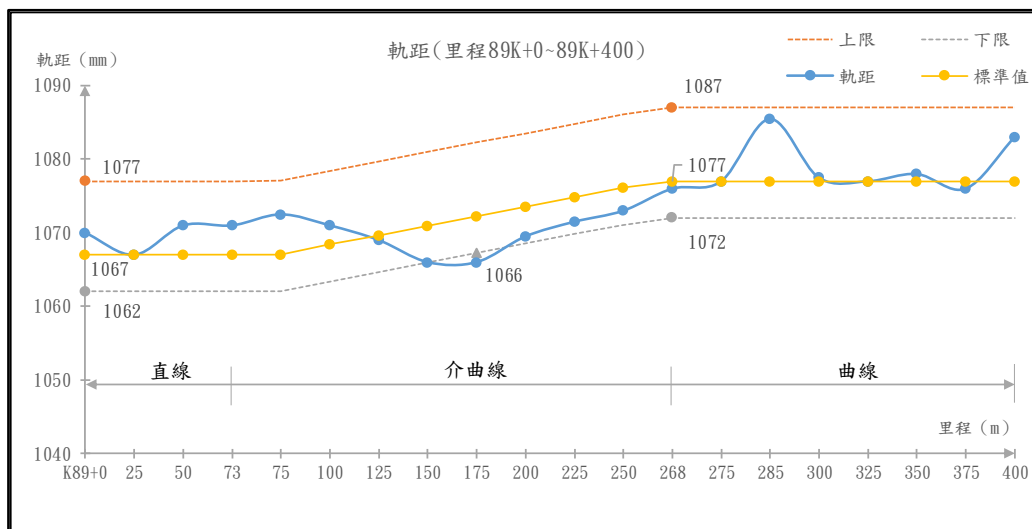
圖 1.10-4 軌道軌距量測紀錄

量測項目	維修標準（公厘）	量測結果（公厘）
軌距	1067~1077 ⁺¹⁰ ₋₅	K89+150~200 間低於下限標準
水平及超高	±11	直線及介曲線符合標準（介曲線前段接近下限），曲線段 K89+325~400 超出上限
高低	±13	符合標準（最大值 10；約 K89+93）
方向	±13	符合標準
鋼軌磨耗	不得超過 14	符合標準（最大值 8；K89+87 至 K89+210）

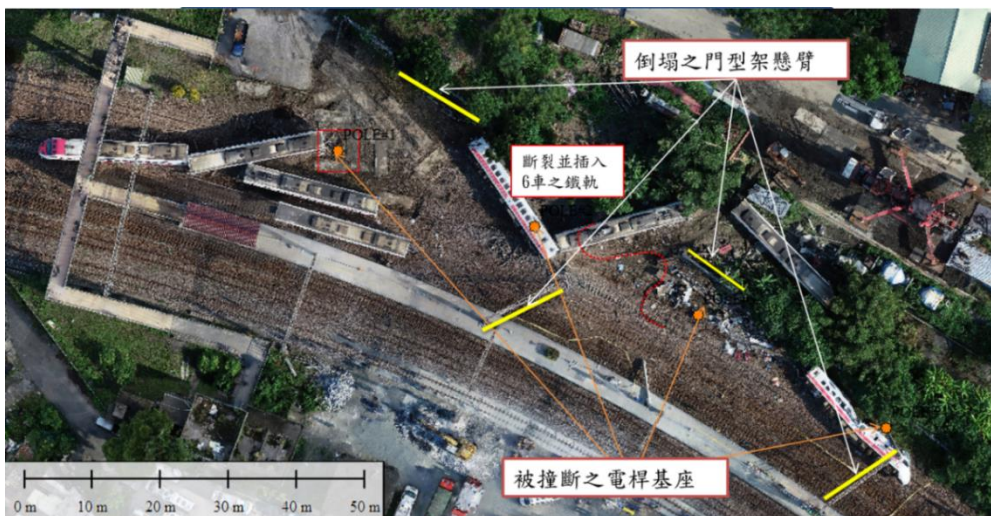
圖 1.12-3 事故次日現場列車及周遭環境受損分布情形

依據國震中心提供之無人機空中測繪資料，次日上午之現場分布如圖 1.12-2 所示，第 3、4 車已因搜救需求移動至旁邊之軌道上，同時自里程 K89+220 處開始有鋼軌、枕木、電桿、門型架及其他相關建物設備受損之情形，如圖 1.12-3 所示，各車廂於現場之分布概要如表 1.12-1 所示。

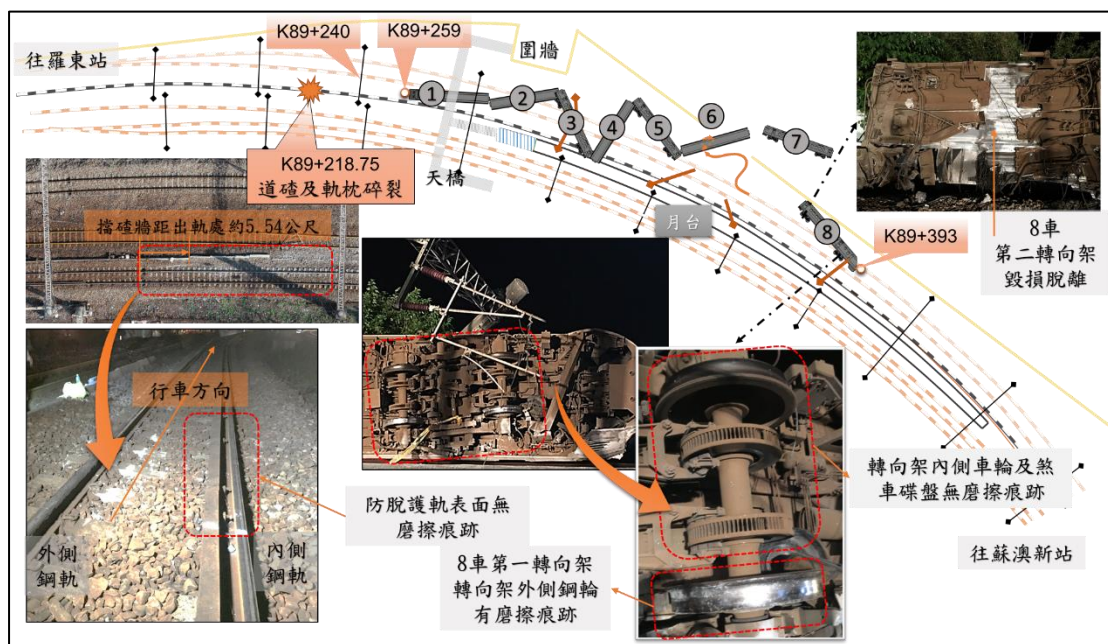
圖 1.12-4 第 8 節車廂轉向架及軌枕磨痕說明

檢視新馬站事故現場車輛翻覆、軌道線形照片及發生隔日之空拍圖，第 6432 次車第 8 節車廂第一組轉向架左側（海側）車輪踏面及頸軸承有磨擦痕跡；第 8 節車廂第一組轉向架右側（山側）車輪踏面無磨擦痕跡，第二組轉向架毀損脫離。出軌位置經現場丈量，距軌道 K89+200 百公尺里程標有 18.75 公尺，里程為 K89+218.75，屬「介曲線」區域內，鋼軌內側道碴及軌枕有碎裂狀況，如圖 1.12-4 所示，防脫護軌表面無撞擊痕跡。里程約 K89+224.285 處開始，擋碴牆有連續斷裂現象，如圖 1.12-5 所示。

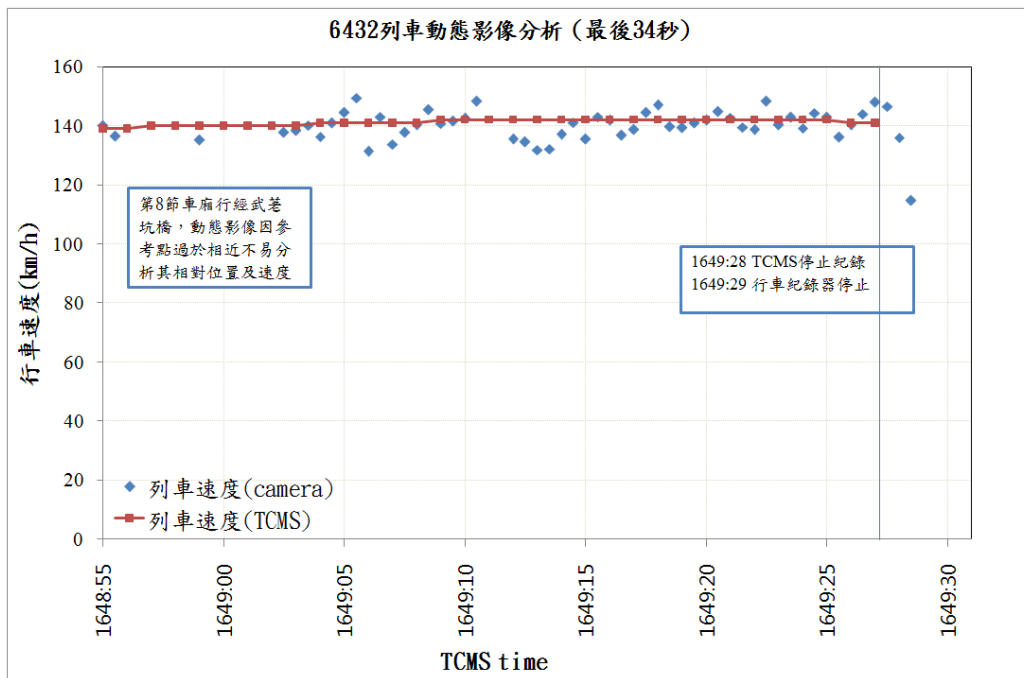
圖 1.15-5 事故列車最後 34 秒速度變化圖

使用動態影像分析軟體，以獲取列車速度，對應共計 1,022 幅影像⁷⁷，如圖 1.15-4，事故列車最後 34 秒之平均速度為 140 公里/時。

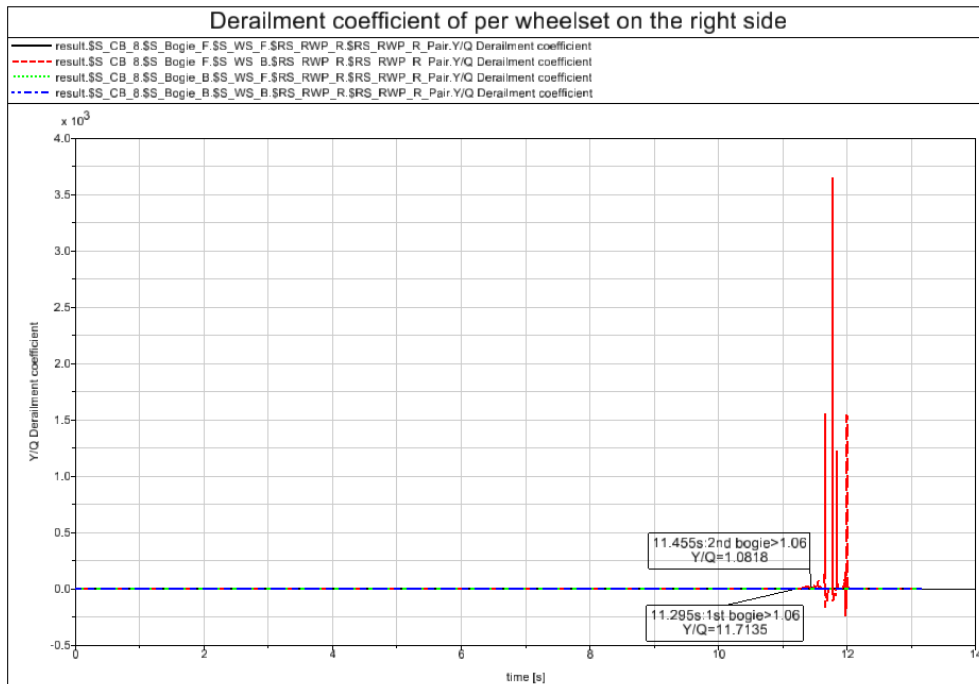
圖 1.15-8 第 8 節車廂第一轉向架脫軌係數與運行時間

第 8 車轉向架脫軌係數與運行時間如圖 1.15-8 及圖 1.15-9。運行時間 11.295 秒時，第 8 車第一轉向架右側車輪脫軌係數為 11.7135，開始大於 1.06；運行時間 11.455 秒時，第 8 車第二轉向架右側車輪脫軌係數為 1.0818，開始大於 1.06。

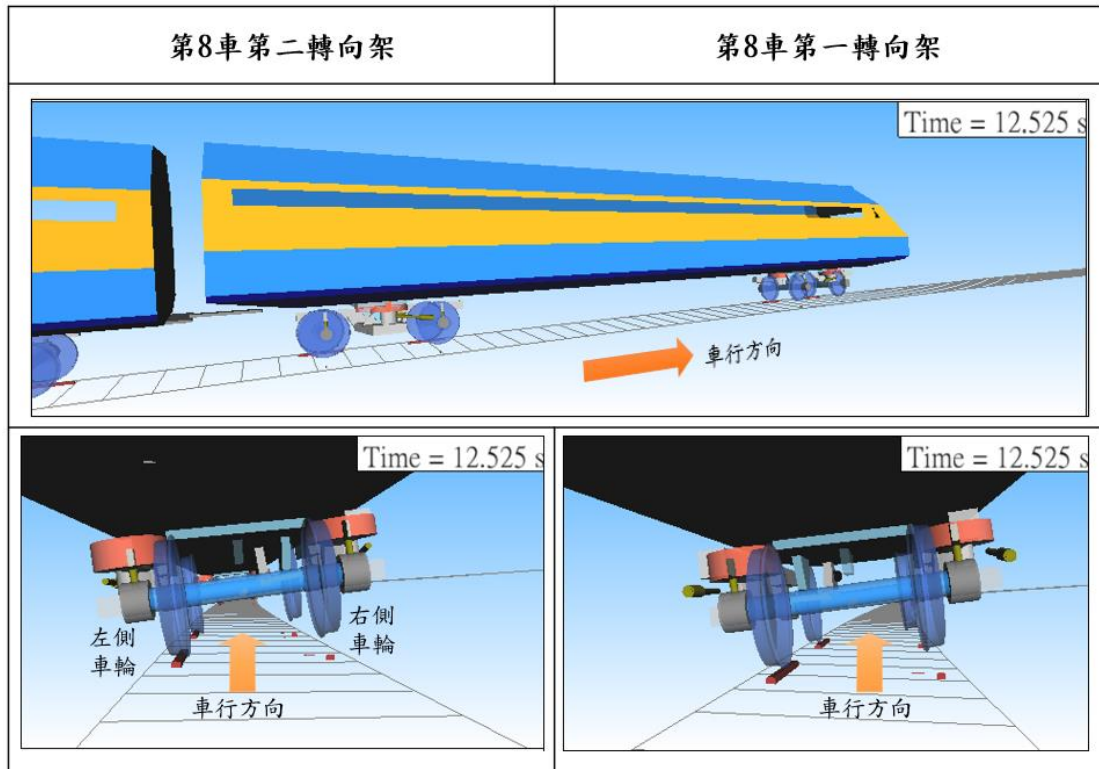
圖 1.15-11 第 8 車轉向架內側車輪浮起脫離鋼軌

第 8 車運行時間 12.075 秒時，第一及第二轉向架右側車輪均與鋼軌無接觸行為發生，即與鋼軌脫離。運行時間 12.525 秒時，第 8 車第一轉向架左側車輪，最先與鋼軌發生無接觸行為，里程為 K89+251.172，第 8 車兩組轉向架右側車輪浮起脫離鋼軌如圖 1.15-11。

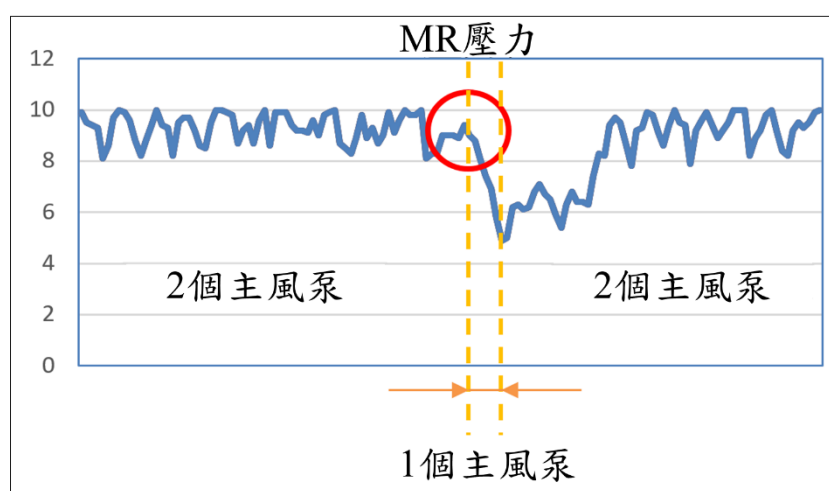
圖 1.15-13 樹林站-蘇澳站測試列車 MR 壓力值

- (2) 從上圖可以得知，測試列車在 1、8 車主風泵全程無運轉條件下，整個測試過程 MR 壓力大部分介於 8 bar 至 10 bar 間。除了途中嘗試再關閉一個主風泵停止運轉時（列車組僅剩一個主風泵在運轉），MR 壓力開始下降，期間產生列車動力切斷（MR 壓力低於 5.5 bar）及全車停留軀機作動（MR 壓力低於 5.0 bar，圖中紅圈處）乃至於停駛。
- (3) 統計樹林站至冬山站間主風泵運轉時間（扣除中間停站多於 30 秒與站間停車之時間）為 1 小時 51 分 40 秒，兩個主風泵運轉時間約為 1 小時 27 分 58 秒（猴硐站至頭城站間主風泵曾連續運轉 35 分 59 秒）。本次主風泵運轉率約為 79%。
- (4) 依據臺鐵提供之數據，普悠瑪號列車在通過曲線啟動傾斜時，每次約需消耗主風缸 0.6bar 之 MR 壓力。
- (5) 本次測試列車搭載人員數約 35 人，樹林站至羅東站紀錄車側門開關 1 次。與事故當日第 6432 次車普悠瑪 MR 壓力消耗情境差異比較如下：
- 事故列車總人數共 370 人（多約 10.6 倍人數）。
 - 樹林站至羅東站車側門開關 8 次。
 - 因為搭載人員數量多約 10.6 倍，維持車身高度所需空氣彈簧壓力增加。
 - 宜蘭站與羅東站上下車旅客較多，造成空氣彈簧洩氣後需再次充氣。
 - 傾斜系統在車速約高於 30 公里/時時，會將空氣彈簧充氣至待機高度，預備傾斜。所以搭載人員數多 10.6 倍將造成空氣彈簧充氣至待機高度的 MR 壓力需求增加。
- (6) 列車通過武荖坑溪鐵橋前 MR 壓力約為 10 bar，通過鐵橋曲線路段後降至 9.2 bar，通過新馬站後再降至 8.9 bar。
- (7) 測試列車從羅東站出發後加速至 130 公里/時後，量測噪音測得

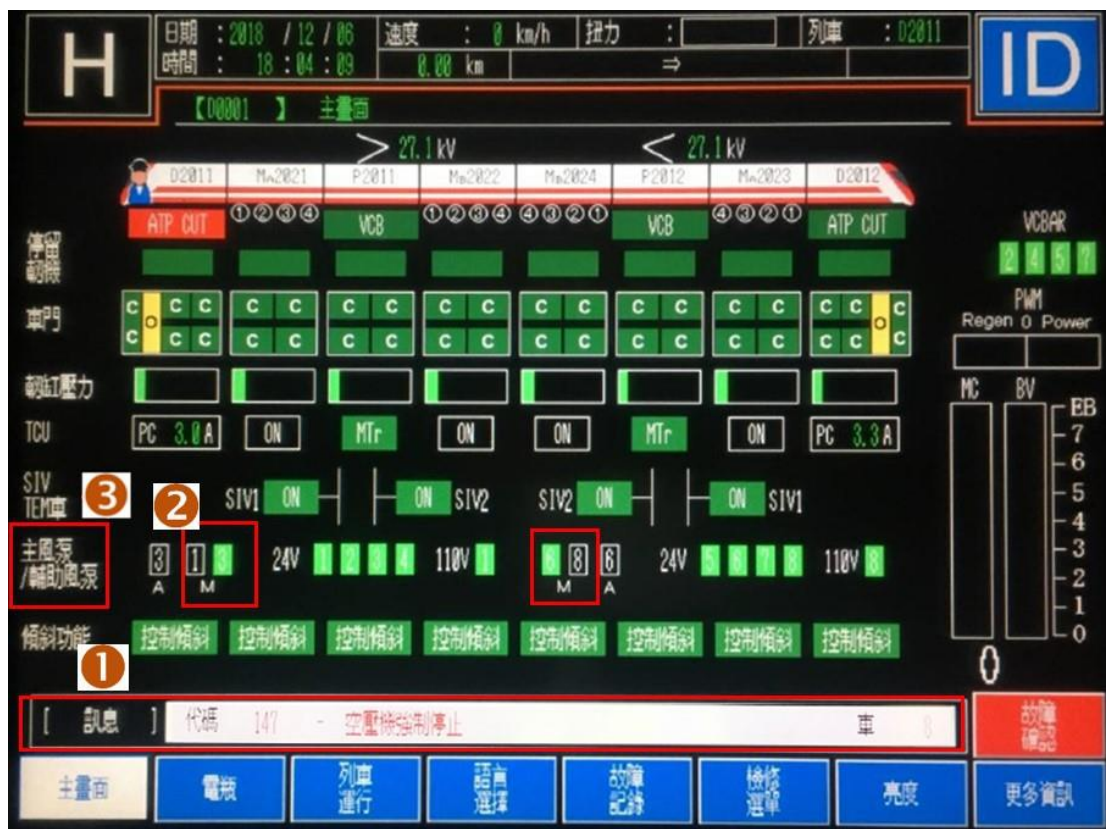
圖 2.1-5 DDU 示意圖（非事故車）

- (2) DDU 面板的主風泵圖示可提供 4 具主風泵運作資訊，如圖 2.1-5 之 ② 所示。然而，DDU 面板的主風泵圖示未如其他設備圖示與車廂位置圖示相對應，此種不一致的圖示排列可能增加司機員在主風泵狀態識別的認知負荷，並使其建構不一致的心智模式。
- (3) 當有主風泵強制停止故障訊息出現時，DDU 面板的主風泵圖示會由綠色變為白框黑底，如圖 2.1-5 之 ② 所示，此種顏色變化不易有效提醒司機員注意，與其他設備故障時，如靜態變流器故障顯示紅色圖塊、24V 電池充電器故障顯示紅色圖塊有所差異，可能增加司機員在系統故障識別的認知負荷。
- (4) 主風泵強制停止時，DDU 面板的故障訊息欄位會顯示「147-空壓機強制停止」，然而，故障訊息欄位上方之主要系統狀態顯示文字，係使用主風泵（如圖 2.1-5 之 ③ 所示），由於 DDU 面板所顯示之空壓機與主風泵係指同一系統，卻以不同用字指稱，可能造成司機員解讀故障訊息之誤判。
- (5) 事故列車 TCMS 在行駛過程中有數次「MR 壓力過低」致動力被切斷之「事件紀錄」，由於非屬「故障紀錄」，因此無法在 DDU 螢幕畫面中顯示及告警，僅能於事故後進行判讀，可能會造成司機員無法及時有效判斷列車動力切斷原因。

綜上所述，臺鐵普悠瑪號 DDU 提供司機員列車運轉及故障狀況之資訊，在畫面呈現、同系統使用不同文字及重要失效無告警等方面有優化空間，可能降低本案司機員在識別與解讀 DDU 資訊之認知負荷。

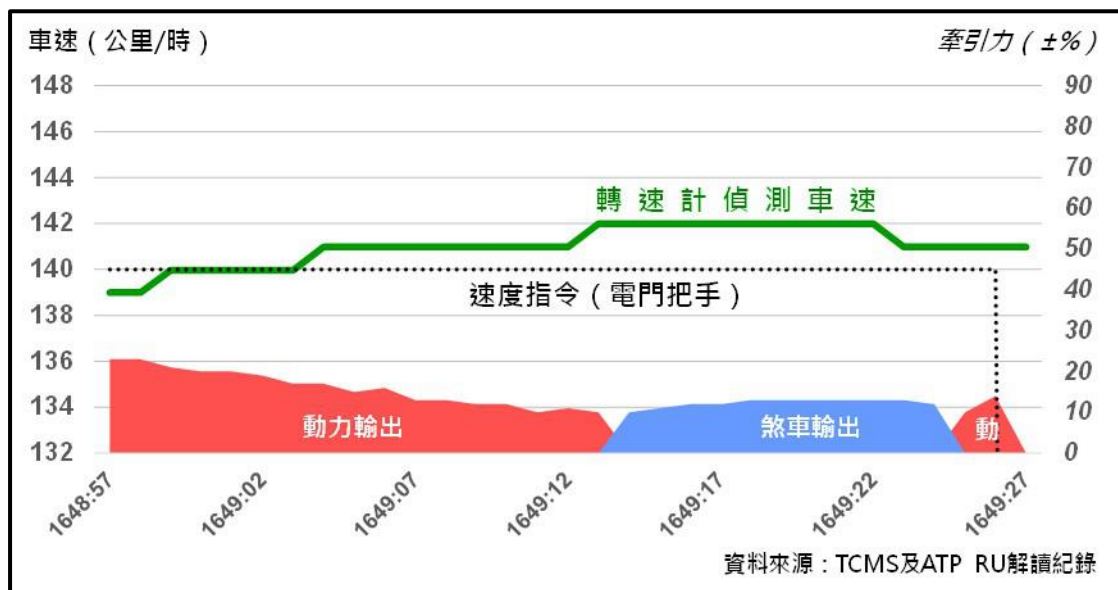
圖 2.1-6 出軌前 30 秒速度指令與牽引系統動力/煞車指令關係

比對事故列車電門把手位置、列車速度、PWM 指令紀錄後發現：本案司機員推拉電門把手提供速度指令後，牽引系統以動力/煞車指令持續將列車車速穩定在電門把手下達之速度指令。1644:53 時，列車由羅東站出發，司機員將電門把手推至 140 位後持續保持，直至 1649:27 時收回 0 位，事故前 30 秒牽引系統將列車車速穩定維持在 139-142 公里/時，同時列車傾覆。如圖 2.1-6 所示。

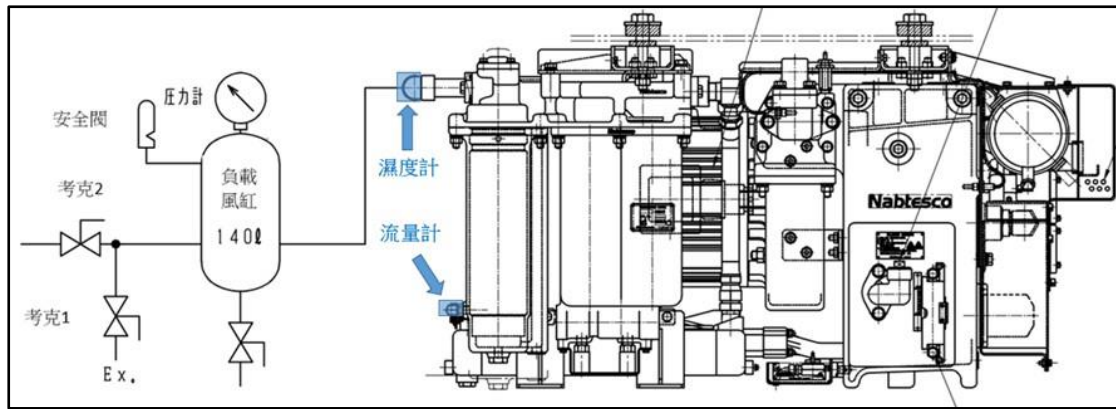
圖 2.2-1 濕度及流量測量裝置

調查小組以新品主風泵、冷卻器與除濕機，測出壓縮空氣產生性能為 931.7NL/min，不同條件下，替換事故車第 8 車除濕機後，測出壓縮空氣產生性能分別為 185.7NL/min、207.9NL/min 及 180.7NL/min 等，顯示除濕機為造成產生壓縮空氣性能不足之主因。另於輸出壓縮空氣至 MR 管線處增加濕度計，檢測除濕機的除濕性能，並於中空絲膜濾心輸送洗脫空氣處增設流量計，檢測洗脫空氣量，設備如圖 2.2-1 所示。測試結果如表 2.2-2 顯示：使用事故列車中空絲膜除濕機及冷卻器測試，發現壓縮空氣產生性能僅為新品約 20~22%，且除濕機之中空絲膜濾心處產生大量排氣異音，壓縮空氣濕度增加約 4.5 倍，洗脫空氣增加約 4 倍。另依 1.1 節及 1.15 節，普悠瑪列車通過曲線路段啟動一次傾斜約需消耗 0.6bar 之 MR 壓力，而臺鐵宜蘭線路段多曲線，造成事故列車 1534:21 自七堵站開車後遭遇多次傾斜作動後即產生壓力不足記錄，致列車動力切斷之現象。

綜上所述，事故列車中空絲膜除濕機有漏氣及洗脫空氣量過大現象，且因主風泵中空絲膜除濕機除濕及冷卻器冷卻性能大幅下降，造成主風泵產生壓縮空氣量降低，致主風缸壓力不足。

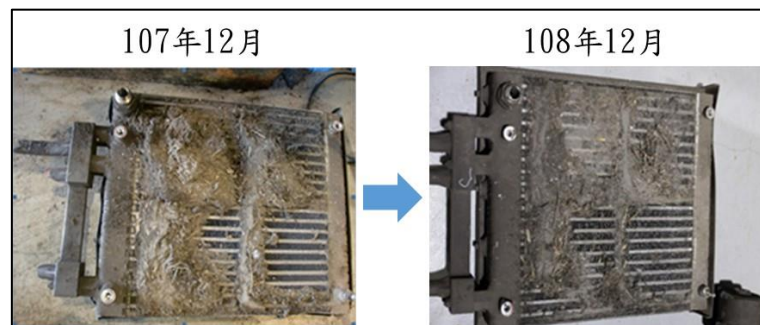
圖 2.2-2 事故列車 1 車冷卻器鰭片狀態比對

檢視本會民國 108 年 12 月獲取之事故列車 1 車冷卻器鰭片實體，與民國 107 年 12 月檔案照片所示之實體狀況已有差異，如圖 2.2-2，故將冷卻器新品以厚紙板遮蔽相同面積之鰭片，進行模擬測試，如圖 2.2-3。測試結果顯示，使用事故列車 8 車除濕機與模擬事故列車髒污遮蔽之冷卻器鰭片，潤滑油工作溫度上升較快，於油溫 123.2 度時送出告警訊號並可導致強制停機，對比未遮蔽之新品冷卻器鰭片，潤滑油工作溫度僅 93.2 度並維持正常運作，如表 2.2-3 所示。

綜上所述，事故列車之冷卻器鰭片累積過多異物與髒污，無法依原設計發揮應有之潤滑油散熱效能，導致潤滑油溫工作溫度過高，致主風泵溫度開關送出溫度過高訊號至 BECU，並由 BECU 送出停止訊號至對應的主風泵，使其強制停機。
