# 國家運輸安全調查委員會

## 重大運輸事故 調查報告

新億編 36 號漁船

於王功漁港外海與 MARCLIFF 碰撞導致翻覆

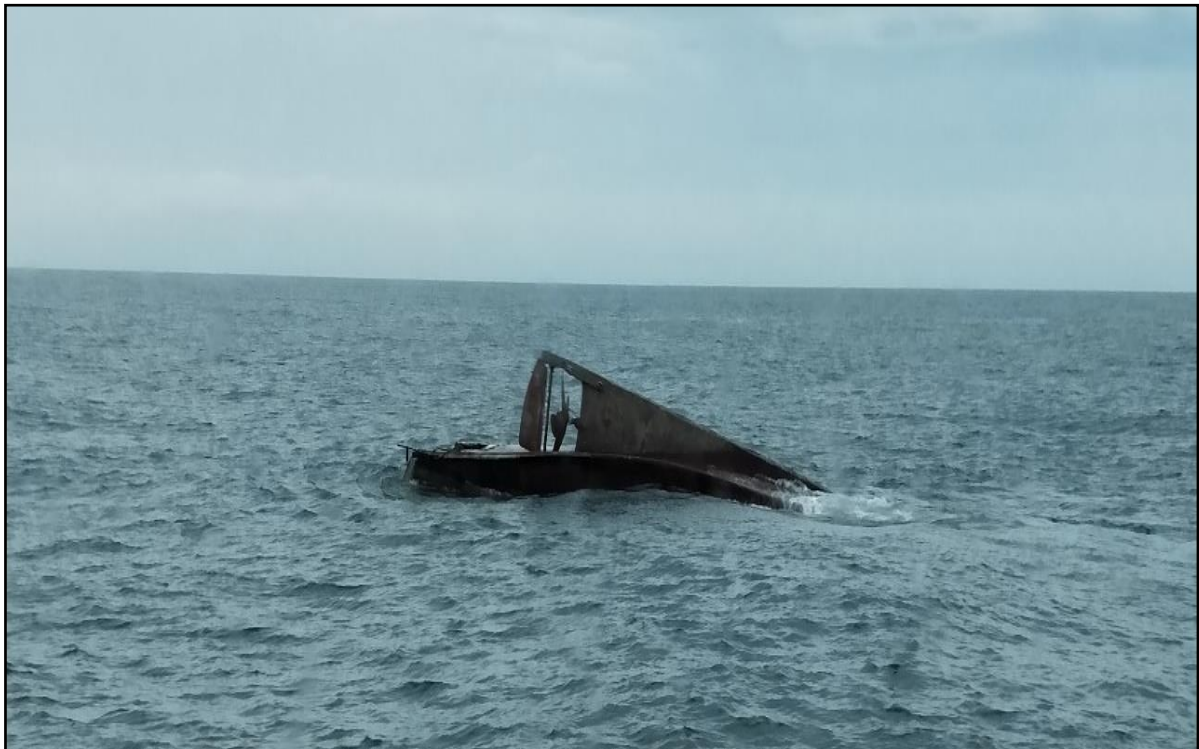
圖 1.8.3-1 新億編事故位置海況

天氣晴天有雲，風速 2~3 級（1.6 公尺/秒），風向 218 度偏南風，能見度 10 浬以上，波向北流 348 度，波高平浪小於 0.5 公尺，波浪週期 4.1 秒，潮位負 1.61 公尺，氣壓 1003 百帕（hPa）<sup>8</sup>。事故當時現場海況詳圖 1.8.3-1。
