國家運輸安全調查委員會

重大運輸事故調查報告 第一冊

中華民國 108 年 10 月 1 日 南方澳大橋斷裂重大公路事故

報告編號:TTSB-HOR-20-11-001

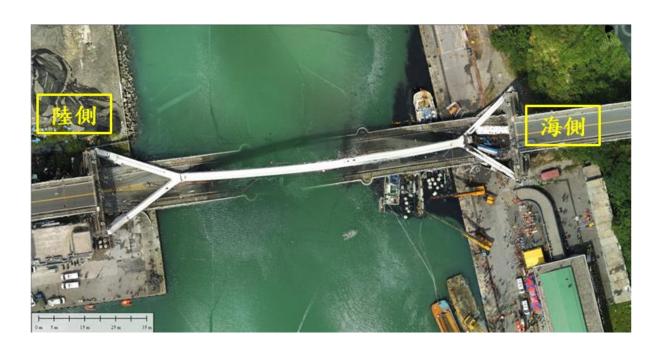
圖 1.1-2 南方澳大橋斷裂情形 (二)

民國 108 年 10 月 1 日 0930 時,南方澳大橋橋面斷裂崩塌,如圖 1.1-1、圖 1.1-2 所示,橋體包括橋面板、橋拱等向下墜落約 18 公尺,掉落到南方澳漁港航道內。當時橋上一輛台灣中油股份有限公司(以下簡稱中油)油罐車正經由南方澳大橋前往南方澳漁友漁船加油站,亦隨斷裂之橋面墜落後起火燃燒。墜落之橋面壓毀 3 艘停靠於南方澳大橋下之漁船。

主橋斷裂崩塌後,壓毀主橋下方等待加油的3艘漁船,如圖1.1-2,由左至右依序為新臺勝33號、新臺勝266號、新臺勝366號等漁船,如圖1.4-2至1.4-4所示。

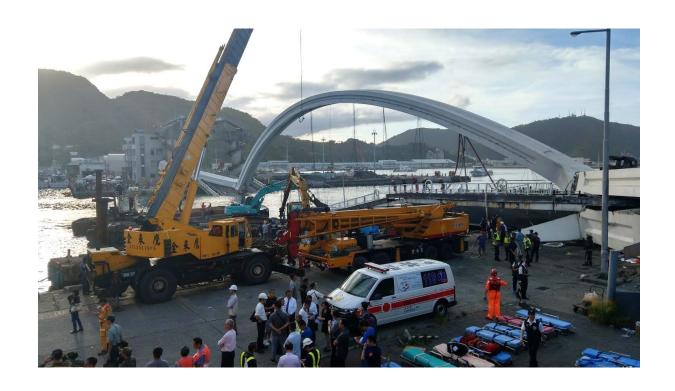
圖 1.1-3 事故救災狀況

事故當日 0930 時,宜蘭縣政府消防局(以下簡稱消防局)接獲民眾電話報案,蘇澳鎮南方澳跨海大橋發生坍塌,現場有人員受困。消防局即派遣第二大隊、特搜大隊、蘇澳分隊、南方澳分隊、馬賽分隊、冬山分隊、五結分隊、特種分隊、宜蘭分隊、壯圍分隊、員山分隊、礁溪分隊等單位出動各式消防車輛及救災船艇並通報海巡署及警察局人員前往現場搶救,如圖1.1-3 所示。

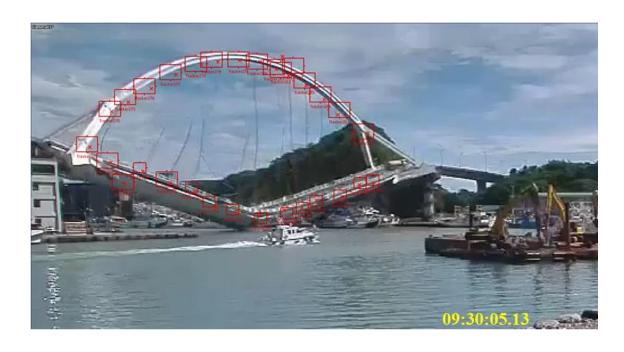
圖 1.5-6 09:30:05.13 時監視錄影畫面

5。09:30:05.13 時,向下墜落之橋體碰觸海面,如圖 1.5-6。09:30:09.97 時 主橋拱圈停止上下晃動。

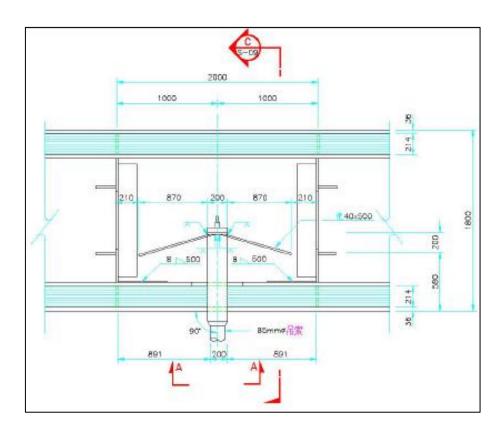
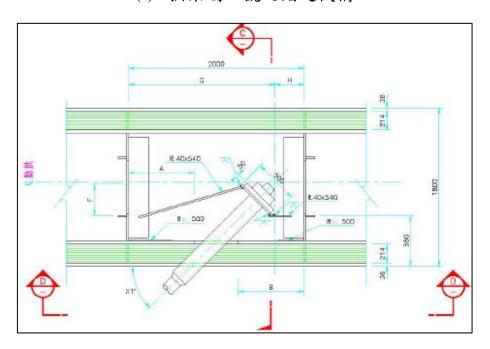
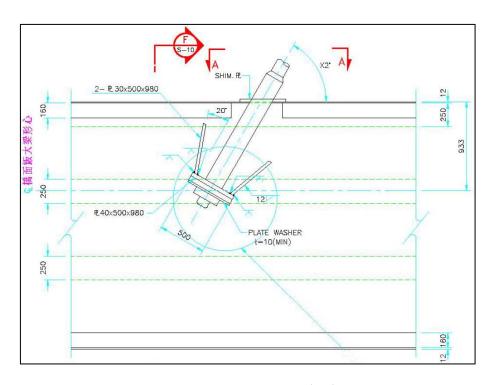
圖 1.7-10 端錨系統之之錨定機構組立剖面圖

根據竣工圖之端錨系統組立剖面圖,如圖 1.7-10 所示,端錨系統之錨定機構設計分成拱架端(上)及大梁端(下)2 種,拱架端又區分為 7 號及 7 號之外 2 種設計。圖 1.7-10 (a)為拱架端 7 號端錨系統之錨定機構,固定鋼板尺寸為 PL40×500,厚度 40 毫米;圖 1.7-10 (b)為拱架端 7 號之外端錨系統之錨定機構,固定鋼板尺寸為 PL40×540,厚度 40 毫米;圖 1.7-10 (c)為大梁端內部之錨定機構,由 3 片鋼板所組成,其中 2 片厚度 30 毫米之固定鋼板,尺寸為 PL30×500×980,另一片為厚度 40 毫米之固定承壓鋼板,尺寸為 PL40×500×980,承壓鋼板之墊片厚度須大於 10 毫米,橋面板及 HDPE套管之間以填隙片 (shim plate) 作為防水。

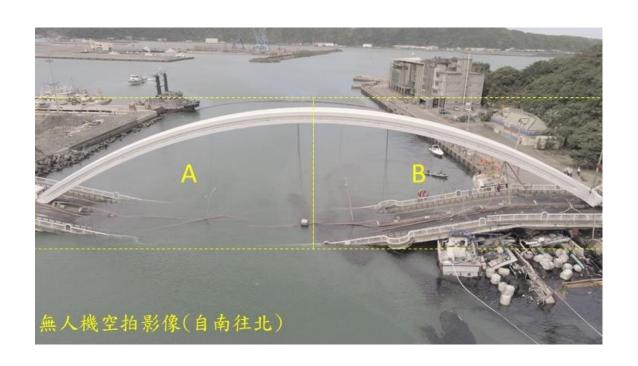
圖 1.8-8 殘存之主橋吊索(左至右為陸側至海側)

財團法人國家實驗研究院國家地震工程研究中心(以下簡稱國震中心) 亦派遣測繪團隊前往現場進行三維掃描作業,於事故現場東西兩岸架設 92 個測站,以長距離光學雷達 (light detection and ranging, LiDAR) 掃描儀對事故主橋結構進行掃描作業,計 3 天完成作業。國震中心提供掃描成果,包括各測站點雲資料及部份測站日間作業時攝得之環景相片,經拼接後處理之事故現場三維點雲成果如圖 1.8-7,主拱吊索殘存情形與無人機空拍影像比對詳圖 1.8-8 及圖 1.8-9。經比對後,主橋拱圈向南傾倒約 8 度,如圖 1.8-10。

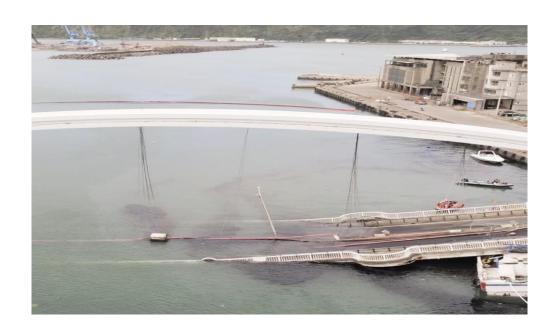
圖 1.9-2 事故後吊索狀況

依據本會先遣小組空中測繪資料及國震中心提供 LiDAR 掃描成果,事故後 13 股吊索的的殘留狀況如圖 1.9-1 所示,第 2、3、4、6 及部分第 5、7、8、9、10 號吊索脫離或斷裂後完全浸泡於海水中,如圖 1.9-2 所示。圖 1.9-3 為浸水吊索與水線套疊示意圖,圖 1.9-4 至圖 1.9-7 為吊索浸泡海水照片。

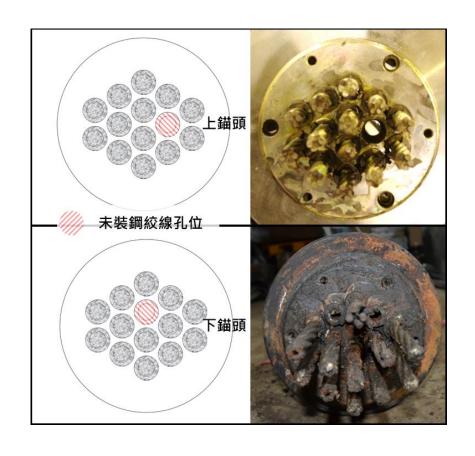
圖 1.9-18 錨頭未使用孔位

主橋大部分的重量係設計由各吊索承受,吊索之鋼絞線將拉力負載透過夾片傳遞至錨頭,承壓板目的為接收所有來自鋼絞線的負載並轉移至拱架本體上。事故橋梁承壓板設計於中央開一直徑約 162 毫米圓孔,承 1.7.3.3 節描述,由於錨頭孔數都大於鋼絞線束數,為避免偏心問題,一般橋梁工程會將未使用孔位留在錨頭中央,但根據現場勘查的結果,部分未使用孔位設在離中央較遠的位置,如圖 1.9-18 (a)、(b)所示,其中,第 10 號吊索之上下錨頭未使用孔位無法平行匹配,如圖 1.9-18 (c)所示。此外,部分承壓板上留有圓形且直徑與錨頭相仿的壓痕,其可見該壓痕圓心與開孔圓心有非同軸之偏心現象,如圖 1.9-19 所示。根據現場勘查,上端錨部分,第 2 至 6、8 號錨頭均已破裂,第 1、13 號錨頭發現些微裂縫;而下端錨部分,除了 1 號錨頭已破裂、分離,其他端錨均為完整。

(c) 10 號端錨未使用孔位無法平行

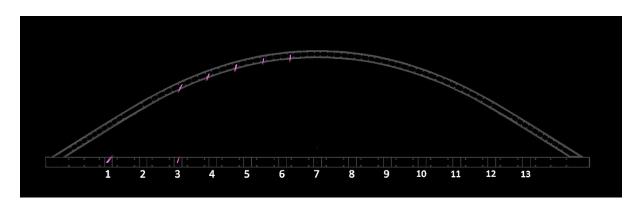
圖 1.9-20 鋼絞線與錨頭脫離

3 至 7 號上端錨有發生鋼絞線與錨頭脫離的現象;而下端錨部分,發生在 1、3 號端錨上,如圖 1.9-20 所示。

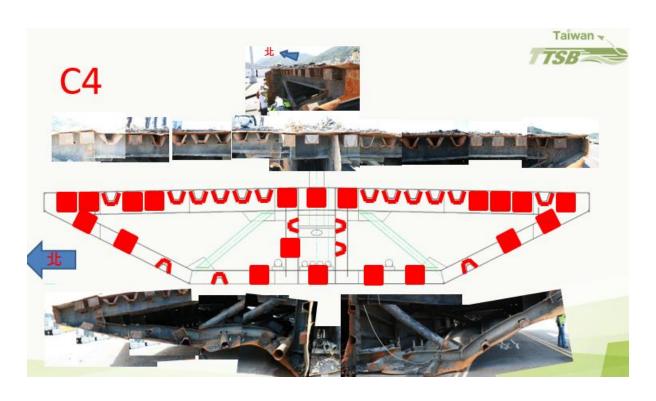
圖 1.9-26 C3-2、C4 節塊連接斷面圖 (東側)

根據現場勘查,翼板與腹板之現場接縫與U型加勁板之接縫有錯開、不在同一直線上。橋面大梁斷裂處之破壞方式大致符合撓曲破壞行為,包含了下翼板的受拉破裂,以及上翼板呈現受壓損壞。另外,U型加勁板與端板間之現場銲接情形,似有銲道尺寸不均勻等缺陷情形,斷面紀錄如圖1.9-25、圖1.9-26所示。

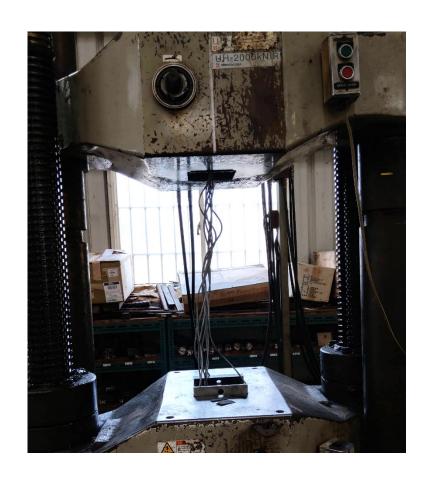
圖 1.10-3 拉伸試驗機台及斷裂鋼絞線

正常鋼絞線外徑大致符合設計要求,拉伸極限負載均大於竣工圖標示之 265.5 千牛頓 (27.07 公噸);生銹鋼絞線 (9-4;9-5;9-6) 外徑約 15.41 毫米,低於設計要求,拉伸極限負載約 261.6 千牛頓 (26.68 公噸),低於竣工圖標示之 265.5 千牛頓,鋼絞線拉伸試驗報告詳附錄 3。圖 1.10-3 為拉伸試驗機台及斷裂之鋼絞線,圖 1.10-4 為拉伸試驗機台及斷裂之鋼絞線。

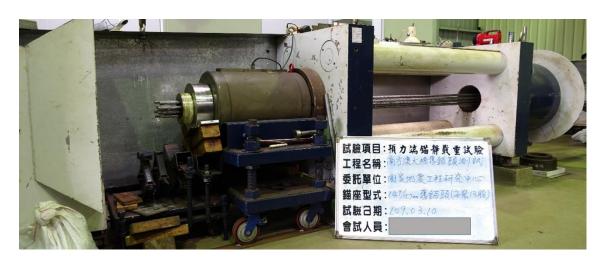
圖 1.10-13 10 號上錨頭拉伸試驗照片

拉伸試驗以每分鐘約 100 MPa 等速施加負載,達到 80%鋼絞線標稱極限負載(2,901.6 千牛頓)時,改以等應變速率施加負載,直至破壞為止。 拉伸試驗進行時,兩束鋼絞線分別斷裂,拉伸試驗仍持續進行,施加拉伸 負載達 2,573.5 千牛頓(262.42 公噸)時,10 號上錨頭瞬間斷裂,斷裂鋼絞 線及破壞錨頭照片詳圖 1.10-16。

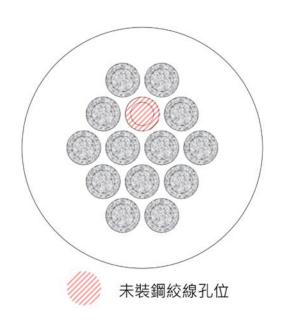
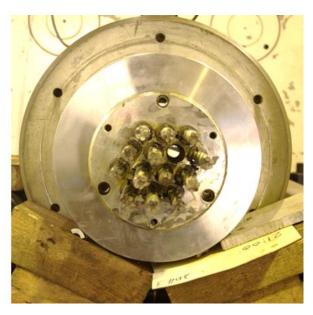
圖 1.10-14 錨頭開孔與實際安裝之鋼絞線

拉伸試驗照片如圖 1.10-13,鋼絞線安裝狀況詳圖 1.10-14(右),圖 1.10-14(左)之紅色標示位置為未安裝鋼絞線之開孔。檢視 13 東原來的鋼絞線, 1 東鋼絞線有輕微剝離特徵,1 東有兩個地方呈現鋼線與心線脫離現象,但 未發生鳥籠破壞現象,如圖 1.10-15。

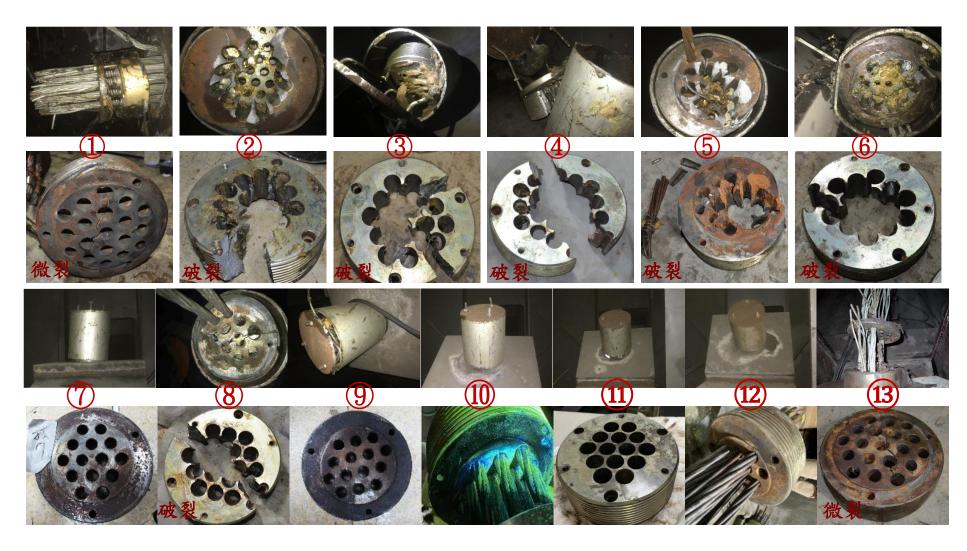
圖 2.1-2 上錨頭損害照片

13 組吊索系統中,鋼絞線發生斷裂之7、9、10、11、12、13 號吊索系統之錨頭均完好正常,而鋼絞線大部分均完好之其餘7組吊索系統,錨頭卻發生破裂現象,顯示大橋斷裂時,該7組吊索系統之錨頭強度小於鋼絞線強度,以下將分節探討鋼絞線及錨頭破壞原因。

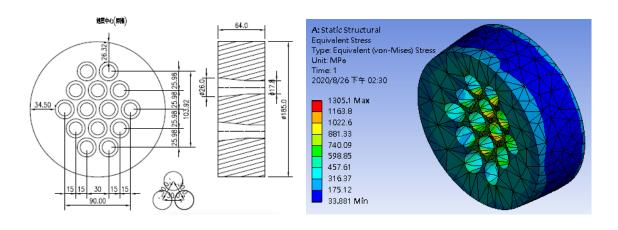
圖 2.1-11 錨頭有限元素分析 (開孔間距 30 毫米)

在現有邊界條件下每股吊索設計總負載為 351.36 公噸,本分析以 351 公噸做為施加負載,依據 ANSYS 應力分析結果,開孔間距若由 30 毫米增大至 33 毫米,錨頭強度可以提升 3%至 4%,如圖 2.1-11 及圖 2.1-12。承壓板孔徑由 160 毫米縮小至 130 毫米,錨頭強度可以提升 2%至 3%,如圖 2.1-13。錨頭厚度由原先 64 毫米增加為 74 毫米、84 毫米,錨頭強度可以提升 23%至 44%,如圖 2.1-14。錨頭偏心若增大至 12 毫米 (考慮最大

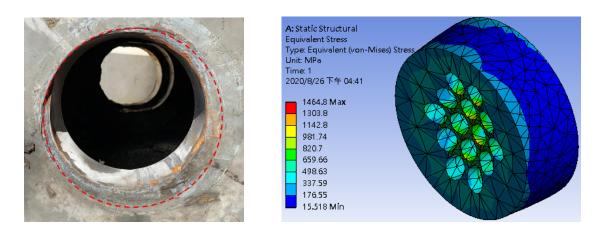
圖 2.1-15 錨頭有限元素分析(承壓板偏心)

滑移時), 錨頭強度降低 10%至 12%, 如圖 2.1-15。下錨頭外圍有承壓環設計,可提升錨頭強度 12%, 圖 2.1-16。19 孔錨頭較 14 孔錨頭強度增大 10%, 如圖 2.1-17 及圖 2.1-18。另外,對於錨頭未置內側擋板、空孔位置不同、上下孔位未對正、夾片角度偏差及錨頭之鋼絞線孔位匹配等問題對錨頭強度的影響,因相較於鋼索長度甚微,經分析結果差異不大,影響極小不予討論。然而,經過多種設計嘗試,錨頭仍不易達到 PTI 測試規範的要求。

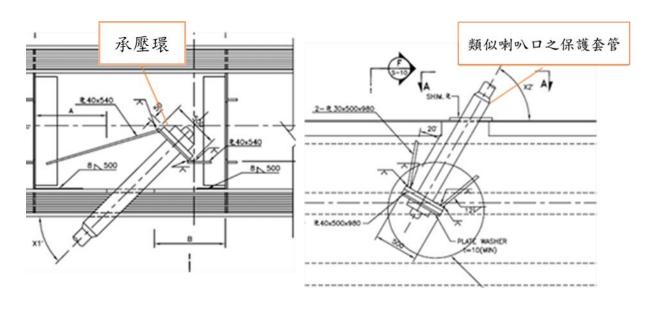
圖 2.2-1 設計圖及竣工圖上、下端錨組立剖面圖

上、下端錨組立剖面圖皆顯示(圖 2.2-1),錨頭以連接承壓環的方式置於承壓板,然大橋端錨系統實際施工方式僅下錨頭有承壓環, 上錨頭則無承壓環裝置,直接置於承壓板。

- 2. 上、下端錨組立剖面圖皆顯示,連接錨頭之吊索外部先以類似喇叭口之保護套管包覆後,再連接至 HDPE 套管。實際施工方式則為吊索直接包覆 HDPE 套管,無喇叭口套管。
- 3. 上端錨詳圖中之錨頭直接置於承壓板,無承壓環裝置,與實際施工方式相同。然圖中錨頭、承壓板開口及厚度、套管等皆未標示尺寸。 而圖中標尺寸處,帽蓋直徑標示為 194 毫米,實際帽蓋直徑為 220 毫米;帽蓋高標示為 130 毫米,實際為 260 毫米(圖 2.2-2)。
- 4. 下端錨詳圖中之錨頭以連接承壓環的方式置於承壓板,與實際施工方式相同。然圖中錨頭及帽蓋之直徑皆標示為 194 毫米,但實際錨頭直徑為 186 毫米,實際帽蓋直徑為 220 毫米;帽蓋高加承壓環厚度標示為 250 毫米,實際應為 360 毫米(圖 2.2-3)。

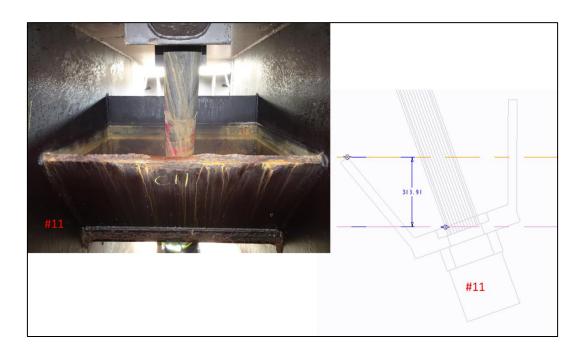
圖 2.2-6 11 號橋面錨定機構照片及積水示意對照圖

1. 南方澳大橋位於漁港出海口,屬重鹽害、高濕度區域。大橋於使用多年後,吊索系統防水設施逐漸劣化,中央分隔島金屬箱體與高密度聚乙烯(HDPE)套管之防水接縫封條發生硬質破壞,雨水沿 HDPE套管滲入槽狀之錨定機構而產生積水現象,橋面端錨與鋼絞線長時間處於具鹽分的積水環境中,造成積水線附近之鋼絞

線嚴重銹蝕,致使 10、11、12、13 號橋面端錨處之數束鋼絞線於 事故發生前陸續銹斷,吊索有效殘餘截面積僅剩約 22 至 27%。

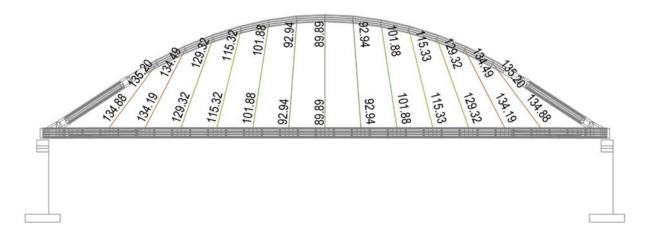
圖 2.3-9 竣工圖鋪面之吊索拉力分布圖23

竣工圖設計鋪面厚度:依據竣工圖設計鋪面厚度採 8 公分至 9.2 公分, 分析模型採平均 8.6 公分鋪面瀝青厚度進行載重分析,分析結果如圖 2.3-9 所示,數值詳表 2.3-4。

最後將兩者分析之吊索拉力數值整理,發現兩者分析結果之最大拉力 值差距僅 9.27 公噸左右,而在吊索拉力對實際拉伸極限負載百分比結果發 現,兩者分析結果差距最大僅約 2.5 %左右,顯示實際量測鋪面對吊索拉力 影響不大,詳細數值比較見表 2.3-4。

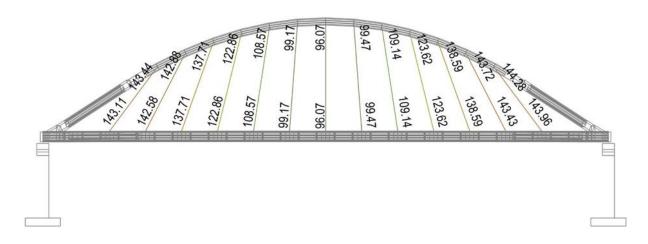
圖 2.3-10 實際量測鋪面影響之吊索拉力分布圖

實際量測鋪面厚度:依照實際現地鑽心探測結果可以得知鋪面厚度並未如竣工圖之標示,大約介於 9.6 至 17.5 公分,而實際鋪面分布圖如上節

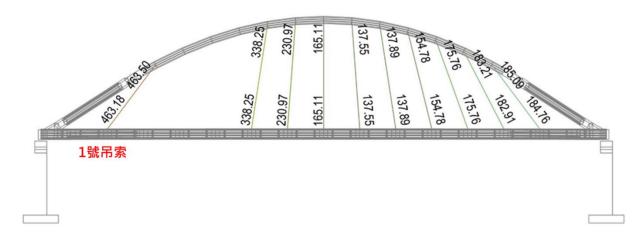
圖 2.3-17(a) 拆除 2、3、4 號吊索後其他吊索受力

1號吊索:已知1號吊索降伏負載為 424.99 公噸,而極限負載為 481.14 公噸,並從相鄰吊索開始依序拆除,分析結果可知當拆除相鄰的 2、3、4 號 吊索(共3股),1號吊索拉力值即會超過降伏負載;而當拆除相鄰的 2、 3、4、5號吊索(共4股),1號吊索拉力值即會超過極限負載,並造成橋 梁的連鎖破壞,分析結果如圖 2.3-17 所示。

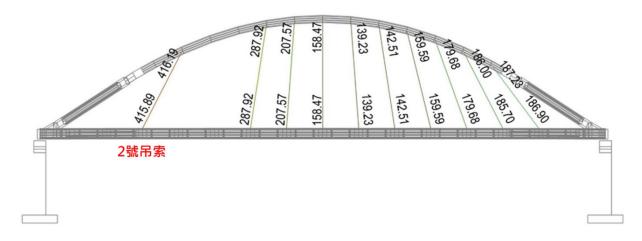
圖 2.3-18 拆除 1、3、4 號吊索後其他吊索受力

367.93 公噸,並從相鄰吊索開始依序拆除,分析結果可知當拆除相鄰的第 1、3、4號吊索(共3股),2號吊索拉力值即會超過降伏及極限強度,並 造成橋梁的連鎖破壞,分析結果如圖 2.3-18 所示。

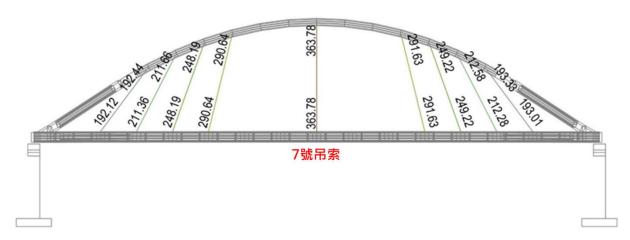
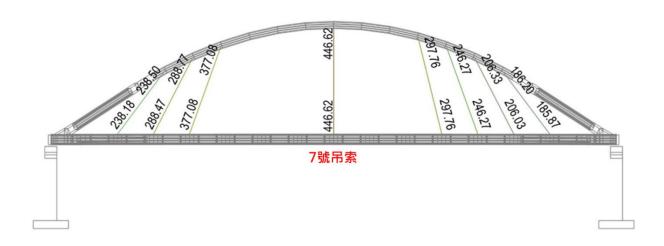
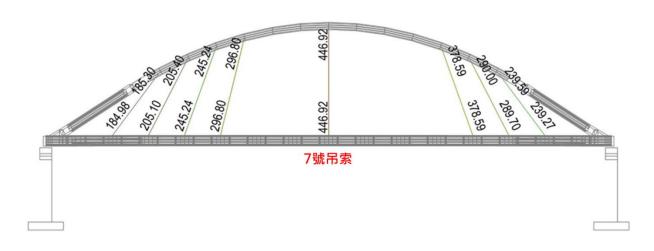
7號吊索:已知7號吊索降伏負載為325.00 公噸,而極限負載為367.93 公噸,並從相鄰吊索開始依序拆除,分析結果可知當拆除第5、6、8、9號 吊索後即會超過降伏負載;而當拆除相鄰的4、5、6、8、9號或5、6、8、 9、10號吊索(共5股),7號吊索拉力值即會超過極限負載,並造成橋梁 的連鎖破壞,分析結果如圖2.3-19所示。

圖 2.3-19(a) 拆除 5、6、8、9 號吊索後其他吊索受力

圖 2.3-19(b) 拆除 4、5、6、8 與 9 號吊索後其他吊索受力

圖 2.3-19(c) 拆除 5、6、8、9、10 號吊索後其他吊索受力

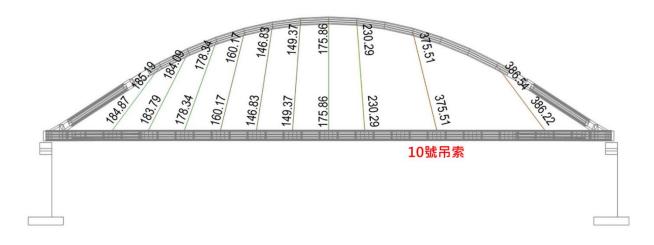
圖 2.3-20 拆除 9、11、12 吊索後其他吊索受力

10 號吊索:已知第 10 號吊索降伏強度為 325.00 公噸,而極限強度為 367.93 公噸,並從相鄰吊索開始依序拆除,分析結果可知當拆除相鄰的第 9、11、12 號吊索(共 3 股),10 號吊索拉力值即會超過降伏及極限強度,並造成橋梁的連鎖破壞,分析結果如圖 2.3-20 所示。

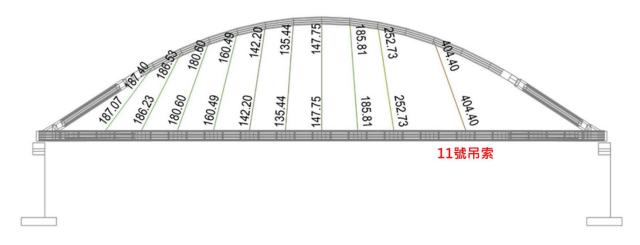
圖 2.3-21 拆除 10、12、13 號吊索後其他吊索受力

11 號吊索:已知第 11 號吊索降伏強度為 325.00 公噸,而極限強度為 367.93 公噸,並從相鄰吊索開始依序拆除,分析結果可知當拆除相鄰的第 10、12、13 號吊索(共 3 股),11 號吊索拉力值即會超過降伏及極限強度,並造成橋梁的連鎖破壞,分析結果如圖 2.3-21 所示。

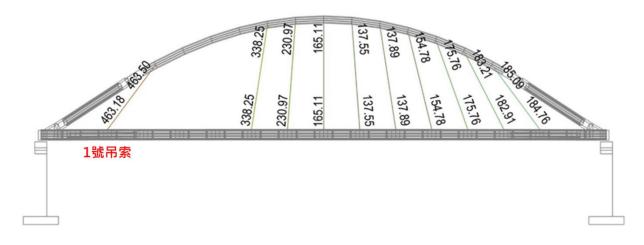
圖 2.3-22 拆除 2、3、4 號吊索後其他吊索受力

因為錨頭實際極限負載低於吊索未銹蝕降伏負載及極限負載,因此本 節設定整股吊索系統之強度為錨頭實際強度,分別對前述 5 股目標吊索之 相鄰吊索逐一拆除,直至目標吊索系統破壞,求得吊索容許斷裂股數。 1號吊索:假設 1號錨頭實際強度為 395.14 公噸,並從相鄰吊索開始依序拆除,分析結果可知當拆除相鄰的 2、3、4號吊索(共3股)後,1號吊索之拉力即會超過錨頭實際極限負載,並造成橋梁的連鎖破壞,分析結果如圖 2.3-22 所示。

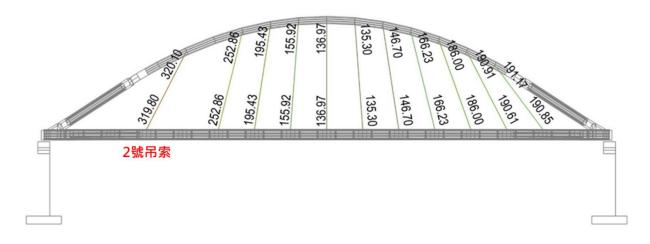
圖 2.3-23 拆除 1、3 號吊索後其他吊索受力

2號吊索:假設2號錨頭實際極限負載為291.15 公噸,並從相鄰吊索開始依序拆除,分析結果可知當拆除相鄰的1、3號吊索(共2股),2號吊索拉力即會超過錨頭實際極限負載,並造成橋梁的連鎖破壞,分析結果如圖2.3-23 所示。

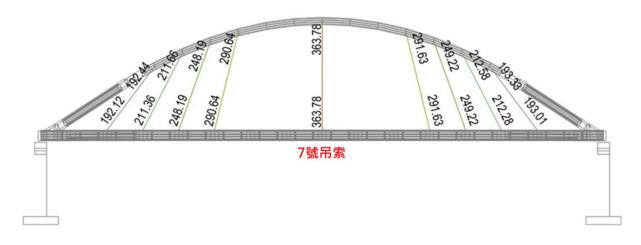
圖 2.3-24 拆除 5、6、8、9 號吊索後其他吊索受力

7號吊索:假設7號錨頭實際極限負載為291.15 公噸,並從相鄰吊索 開始依序拆除,分析結果可知當拆除相鄰的5、6、8、9號吊索(共4股), 7號吊索拉力值即會超過錨頭實際極限負載,並造成橋梁的連鎖破壞,分析結果如圖 2.3-24 所示。

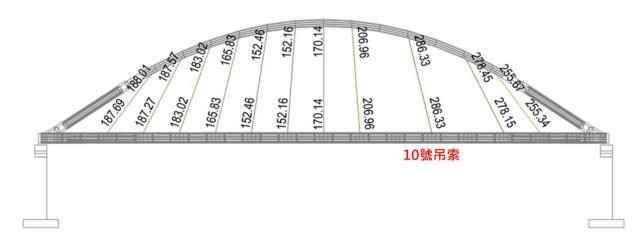
圖 2.3-25 拆除 9、11 號吊索後其他吊索受力

10 號吊索:假設 10 號錨頭實際極限負載為 262.42 公噸,並從相鄰吊索開始依序拆除,分析結果可知當拆除相鄰的 9、11 號(共2股)後,10 號吊索拉力值即會超過錨頭實際極限負載,並造成橋梁的連鎖破壞,分析結果如圖 2.3-25 所示。

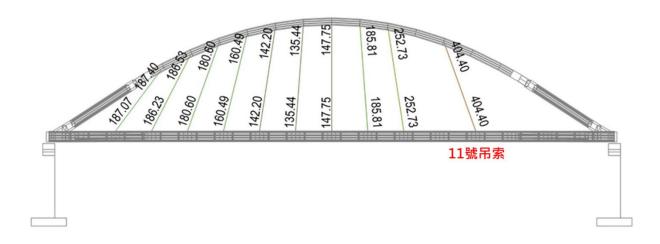
圖 2.3-26 拆除 10、12、13 號吊索後其他吊索受力

11 號吊索:假設 11 號錨頭實際極限負載為 319.88 公噸,並從相鄰吊索開始依序拆除,分析結果可知當拆除相鄰的 10、12、13 號(共3股)後, 11 號吊索拉力值即會超過錨頭實際極限負載,並造成橋梁的連鎖破壞,分析結果如圖 2.3-26 所示。

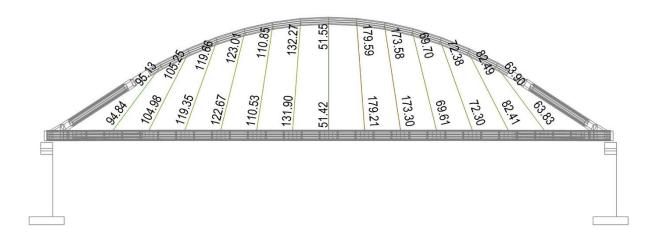
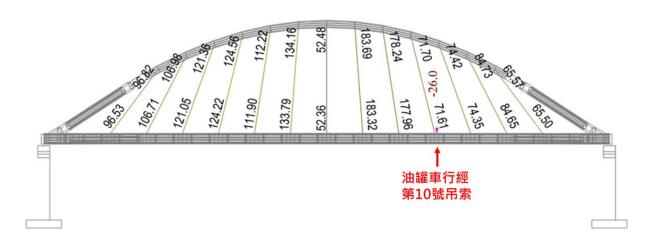
藉由前一節得到之吊索銹蝕有效截面積比例後,將其加入分析模型以分析油罐車²⁴行駛過程之吊索拉力變化趨勢。當油罐車尚未進入橋面時,11號吊索因嚴重銹蝕之故,其拉力值已些微超過降伏負載,其他吊索拉力值皆小於降伏負載,所有吊索之拉力皆小於錨頭極限負載。而當油罐車行進至10號吊索位置時,11號吊索拉力值已超過降伏負載約3.5%,達極限負載之91.4%,此時其他吊索拉力皆小於降伏負載,所有吊索之拉力皆小於錨頭極限負載。考量橋梁逾20年之車載疲勞效應,且銹蝕吊索之殘餘強度比同截面積吊索低,因此判斷11號吊索產生破壞,破壞模式為吊索斷裂、錨頭不產生破壞。分析結果如圖2.3-28及表2.3-12所示。

圖 2.3-28(a) 油罐車尚未進入時吊索拉力

圖 2.3-28(b) 油罐車達第 10 號吊索時吊索拉力

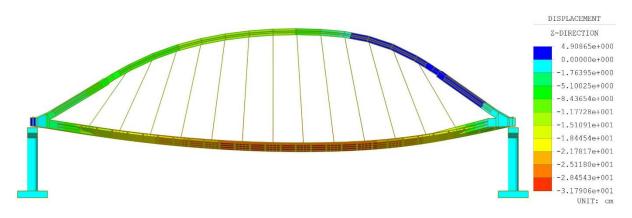
圖 2.3-29 油罐車達第 10 號吊索之橋梁變位

根據前小節分析結果,當油罐車通過 10 號吊索時,判斷 11 號吊索發生斷裂破壞,而該吊索的錨頭未產生破壞。在 11 號吊索斷裂前,橋面大梁最大下垂量約為 31.8 公分。油罐車通過 10 號吊索時吊索受力與橋梁變位

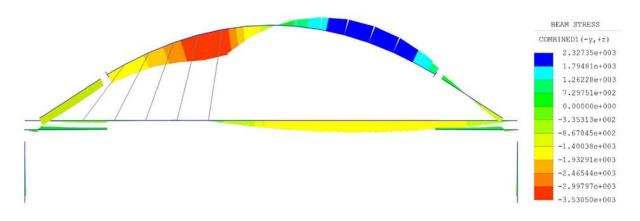
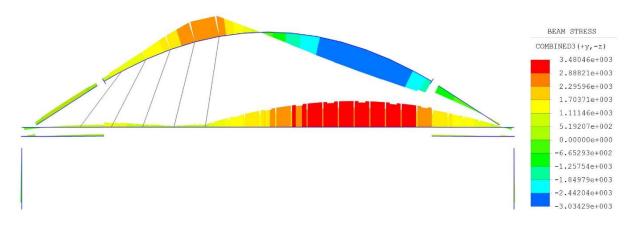
當剩餘1至5號吊索時,鋼構斷面上緣最大受壓應力已超過降伏強度, 但未超過極限強度,如圖2.3-38及表2.3-16所示。

圖 2.3-38(a) 剩餘 1 至 5 號吊索時鋼構斷面上緣應力

圖 2.3-38(b) 剩餘 1 至 5 號吊索時鋼構斷面下緣應力

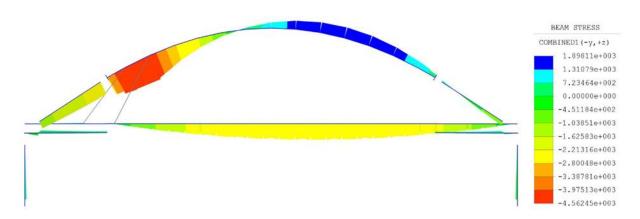
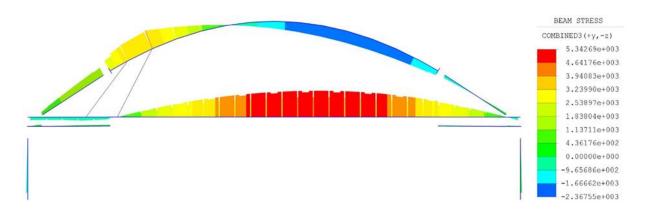
當剩餘 1 至 2 號吊索時,鋼構斷面上緣最大受壓應力超過降伏強度,但不超過極限強度;而下緣最大受拉應力已超過降伏及極限強度,如圖 2.3-39 及表 2.3-17 所示。

圖 2.3-39(a) 剩餘 1 至 2 號吊索時鋼構斷面上緣應力

圖 2.3-39(b) 剩餘 1 至 2 號吊索時鋼構斷面下緣應力

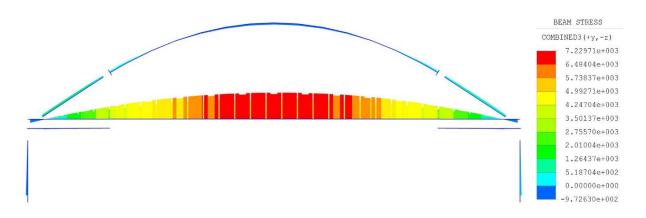
圖 2.3-40(b) 吊索全部失效時鋼構斷面下緣應力

全數吊索失效後檢核鋼構應力,結果顯示橋面大梁鋼構應力顯著高於 拱架,橋面大梁斷面最大拉應力顯著超過降伏及極限強度,部分受壓應力 超過降伏強度,判斷橋面大梁產生鋼構斷裂破壞,部分區域受壓挫屈破壞, 鋼構應力分析結果如圖 2.3-40 及表 2.3-18 所示。
