國家運輸安全調查委員會

重大運輸事故 事實資料報告

富森 365-V7 遊覽車重大公路事故

報告編號：TTSB-HFR-20-12-001

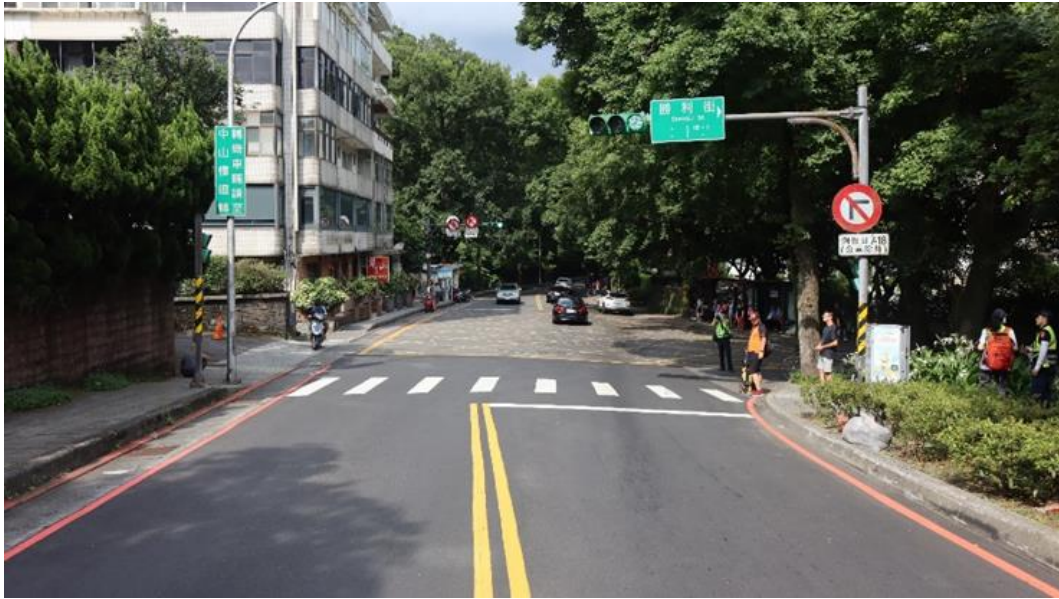
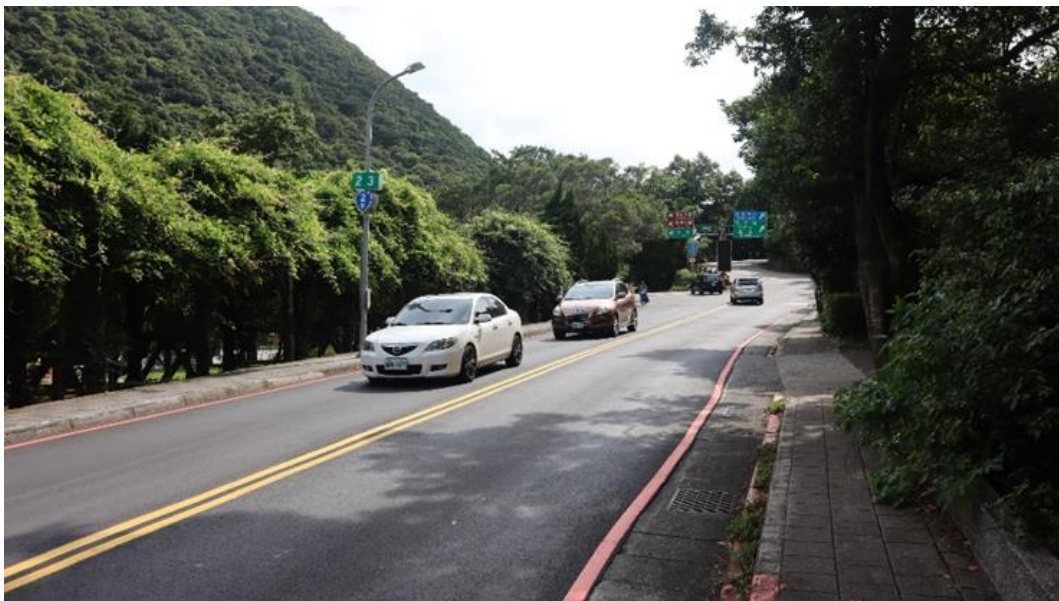
事故地點為 Y 型交叉路口，車行方向為沿湖山路下坡路段，速限 50 公里，為有號誌之柏油路面道路，經調查小組現場測量，事故點上游 100 公尺路段之坡度約為 2.1% 至 3.3% 之間。

道路型態為雙向 2 車道，道路中央設有分向限制線，南向（下山方向）車道寬度為 4.3 公尺，未設置路肩；北向（上山方向）車道寬度為 4.8 公尺，路肩寬度約 0.5 公尺，事故現場如圖 1.8-2、圖 1.8-3。

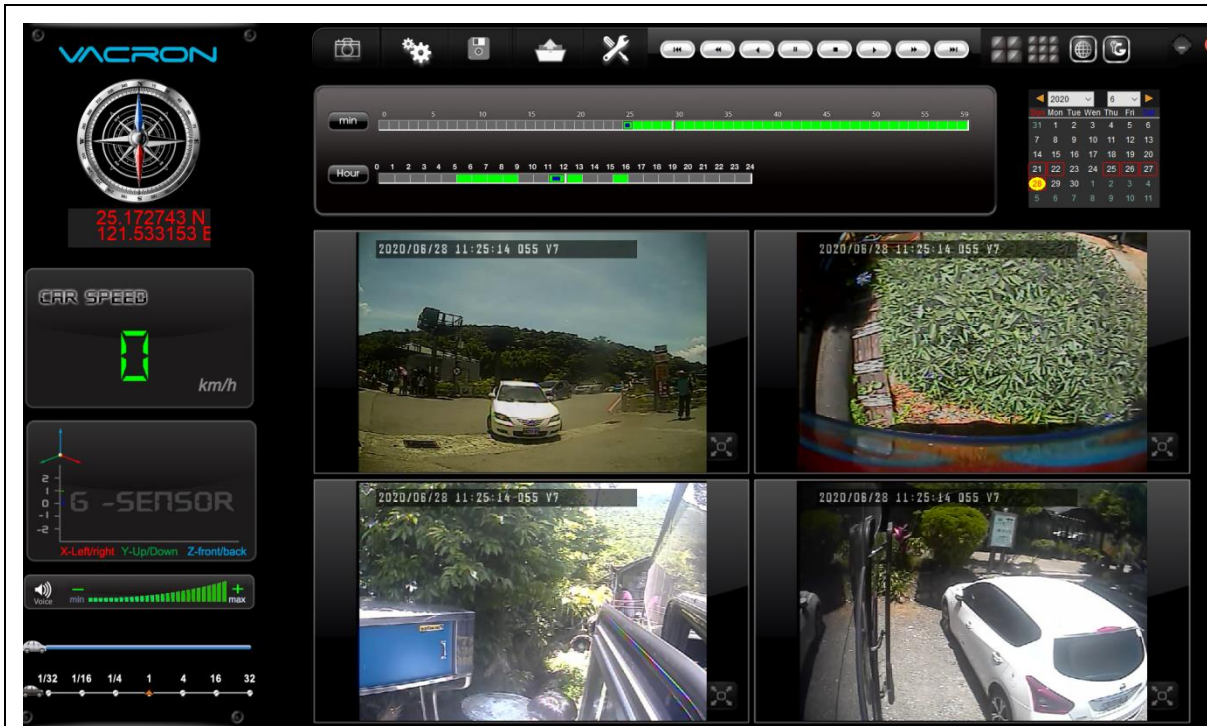
表 1.9-2 事故車輛影像紀錄摘要

1125:14 時，事故車次記錄開始，事故車輛位於陽明山竹子湖路 33-7 號前，至 1204:31 時均無異常。

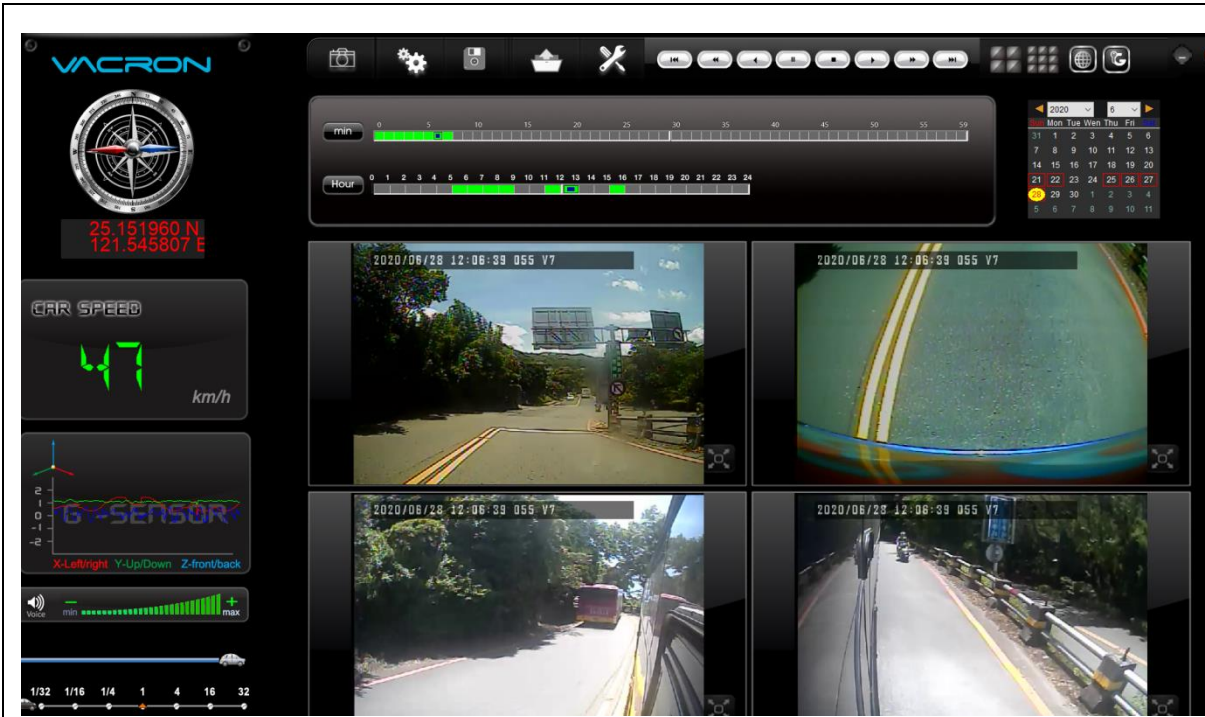
1206:39 時，車前影像出現三重客運蹤跡（左上畫面），此時事故車輛準備通過湖山路一段路口，車速 47 公里/時。

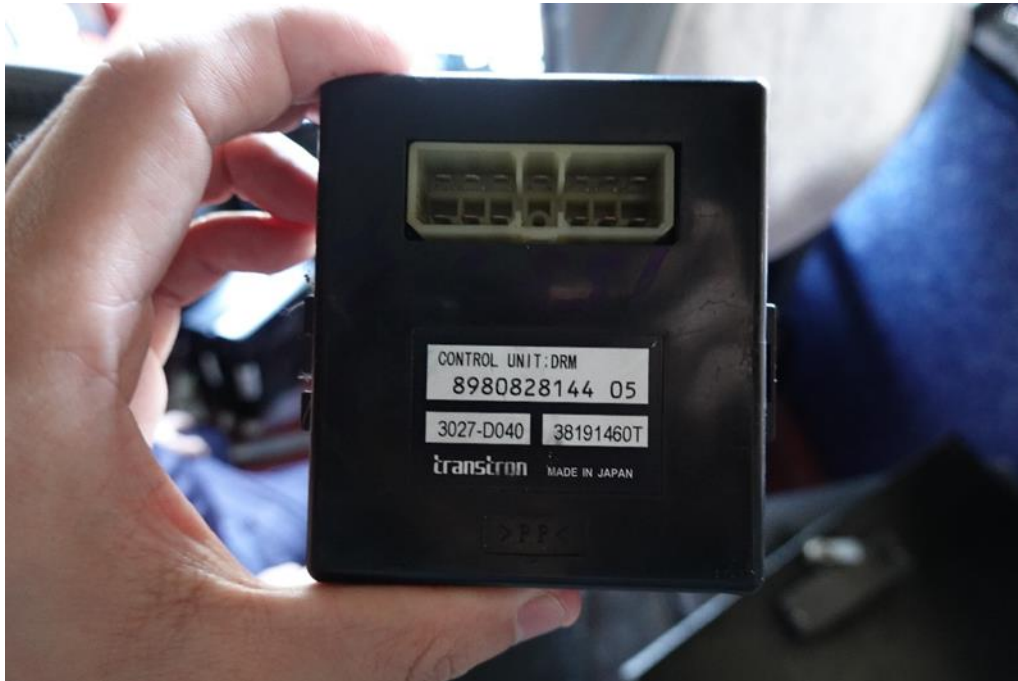
圖 1.9-6 事故車資料紀錄單元 DRM

DRM 原始資料檔大小約 100KB，需經由原廠解碼程式才能轉檔成為可讀之 MS Excel 格式，檔案大小約 25MB。解讀檔案內有 68 個分頁，多數為行車健康報告之統計資料，如油耗、里程與駕駛環境分布、引擎各項參數歷年統計等，並無包括與事故車次行車相關之參數或與煞車壓力相關的資料。相關資訊有 2 個分頁，分別為基本資料分頁 (various data) 與診斷故障代碼 (diagnostic trouble code, DTC) 紀錄分頁。當中從基本資料分頁得知行駛總里程數為 361,197 公里；此外從 DTC 紀錄中，得知事故發生前最近一次出現故障碼記錄的累積里程為 355,225.1 公里，種類為引擎轉速超速。

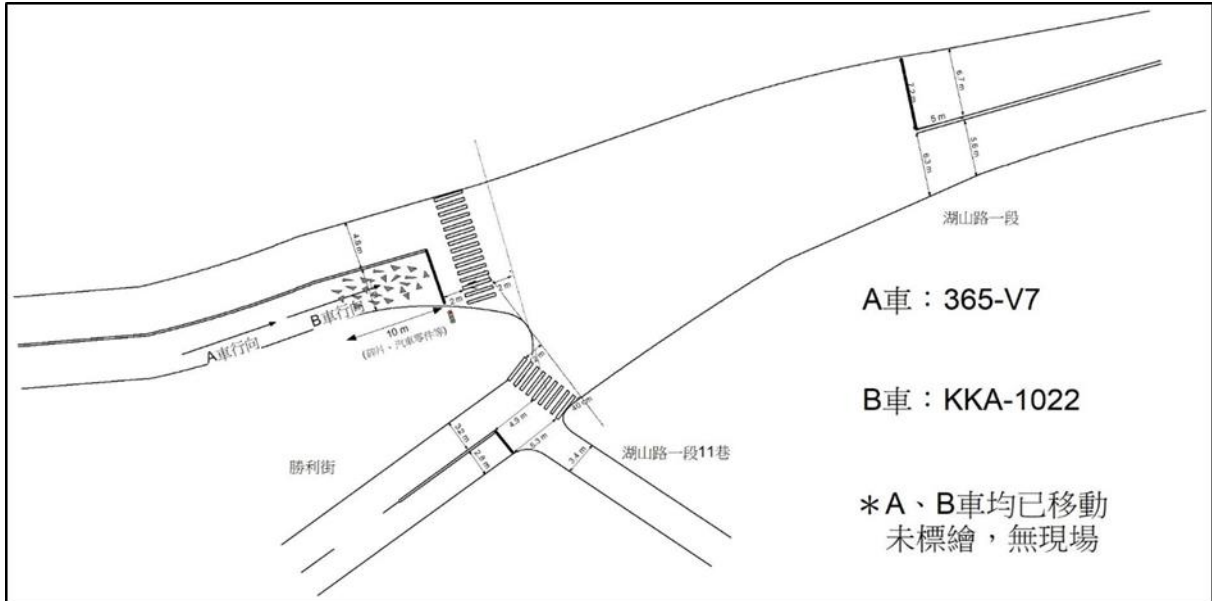
圖 1.10-1 交通事故現場圖

本次事故發生地點位於臺北市北投區陽明山湖山路一段與勝利街口，惟事故發生後在轄管北投分局抵達現場之前，事故車輛及三重客運公車均已移車至路旁，因此現場並未標繪。依據北投分局所提供之道路交通事故現場圖所示，碰撞地點約位於湖山路南向與勝利街口之停止線前 10 公尺，撞擊後碎落汽車零件沿車行方向散布至停止線，如圖 1.10-1。

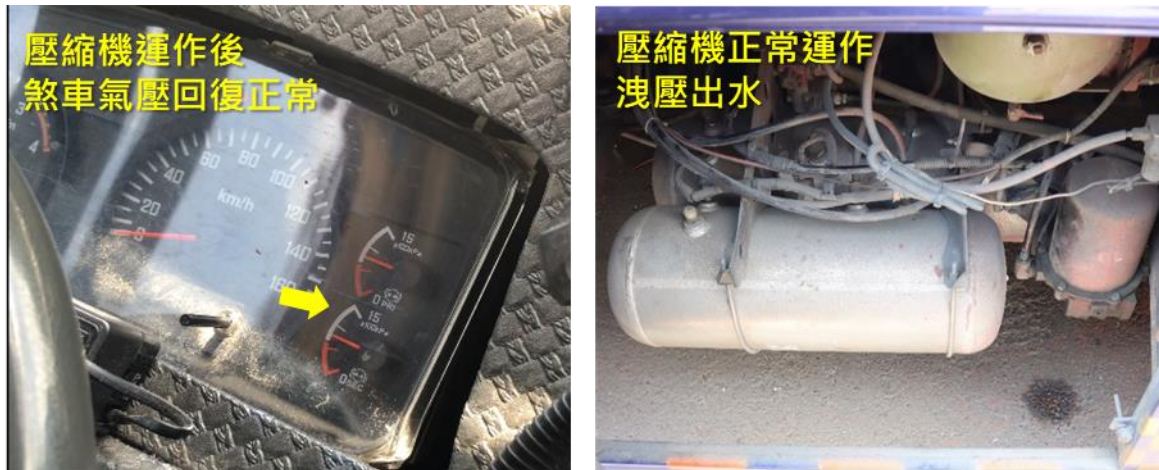
圖 1.13-1 事故車輛測試步驟說明

狀態下空氣壓力上升至 800KPa(對照圖 1.3-6 空氣壓力及角度相對位置)，開始進行煞車踩踏測試，踩踏過程中空氣壓力下降，煞車可致動，測試結果顯示煞車功能正常，測試過程及步驟如下圖 1.13-1 所示。

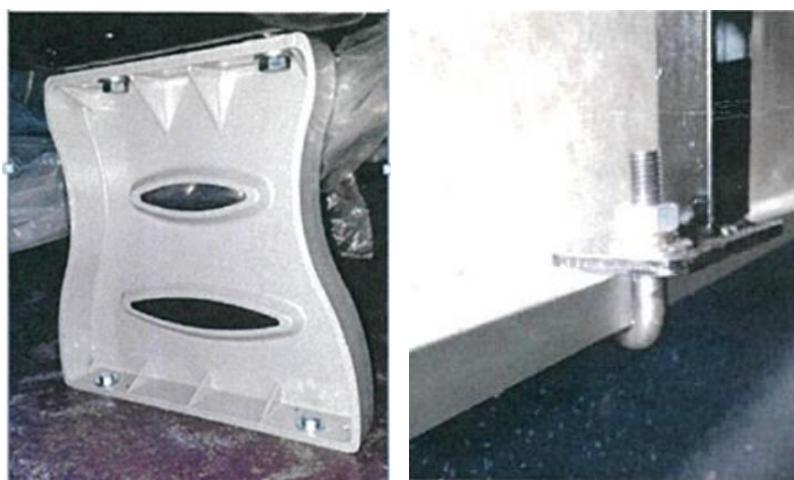
圖 1.14-5 座椅廠商提供之座椅安裝照片

腳架：使用 5/16 螺絲，在車身骨架墊鐵預留處，進行鑽洞洗牙，或是車身預留之軌道上，再結合座椅腳架鎖附。

內側靠窗邊：使用 J 型螺絲勾（規格 8mm 以上），勾住車身預留之 L 型鐵骨架，在由上鎖付螺帽拴緊或使用 8mm 以上螺絲，在內側邊車身預留之 L 型鐵骨架，進行鑽洞後由下鎖附螺帽。座椅廠商提供之座椅安裝照片及事故車輛鎖附現況如圖 1.14-5 及圖 1.14-6。
