國家運輸安全調查委員會

重大運輸事故 事實資料報告

龍馬成 268-7F 計程車重大公路事故

報告編號：TTSB-HFR-21-01-001

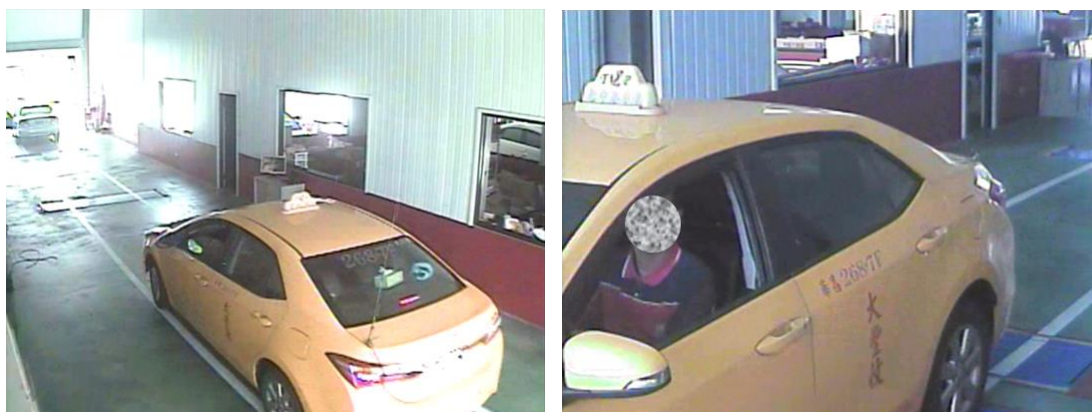
圖 1.6-1 民國 107 年 8 月 6 日驗車影像

年驗車影像如圖 1.6-1 至圖 1.6-3。調查小組於民國 108 年及 109 年之驗車影像發現有車窗玻璃黏貼隔熱紙且有反光之情形。

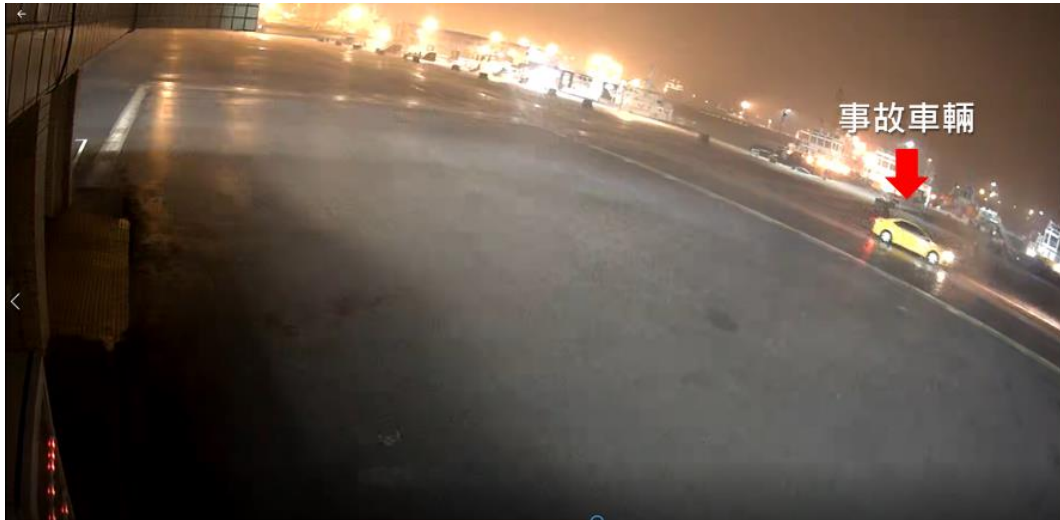
圖 1.7-1 港勤辦公室前之監控錄影畫面

依據港勤公司辦公室之監控錄影畫面顯示，事故當時地面潮濕，有下雨情形，如圖 1.7-1 所示；另依據工作船渠北側之監控錄影畫面顯示，車輛進入碼頭區時，亦有下雨情形，如圖 1.7-2 所示；事故車輛行車紀錄器之畫面顯示，車輛進入港區後開始下雨，至車輛到達岸肩時雨勢變大，如圖 1.7-3 所示。

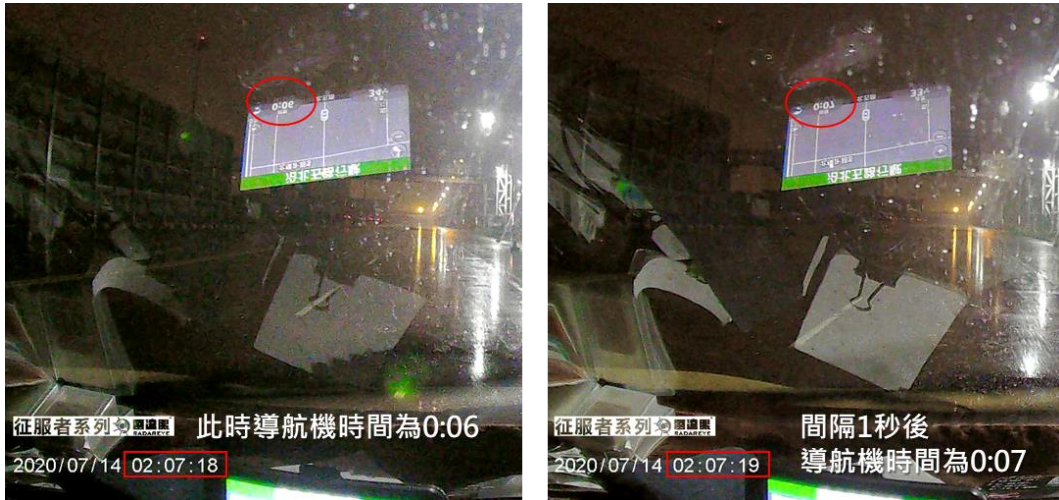
圖 1.9-1 行車影像與導航機時間差畫面

事故車輛所使用之行車影像紀錄器為瑞億科技有限公司所生產，型號為雷達眼 T-701，有車前及車後共 2 路影像，未紀錄 GPS 資料，其記錄之事故發生時間為民國 109 年 7 月 14 日 0210 時，與實際時間差異甚大，透過擋風玻璃上所反射之導航機時間進行時間同步，當影像時間由 02:07:18 轉為 02:07:19 時導航機時間亦同時由 006（0006:59）轉為 007（0007:00），故推算行車影像之時間較導航機慢 21 時 59 分 41 秒，如圖 1.9-1。

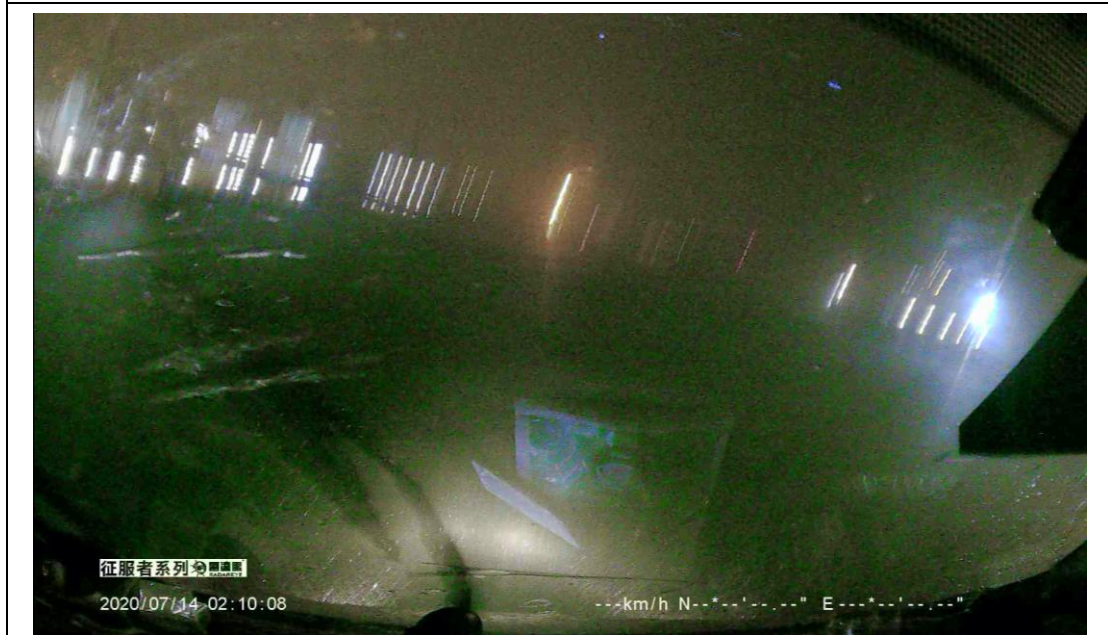
0009:49 時，前擋風玻璃即將接觸海面

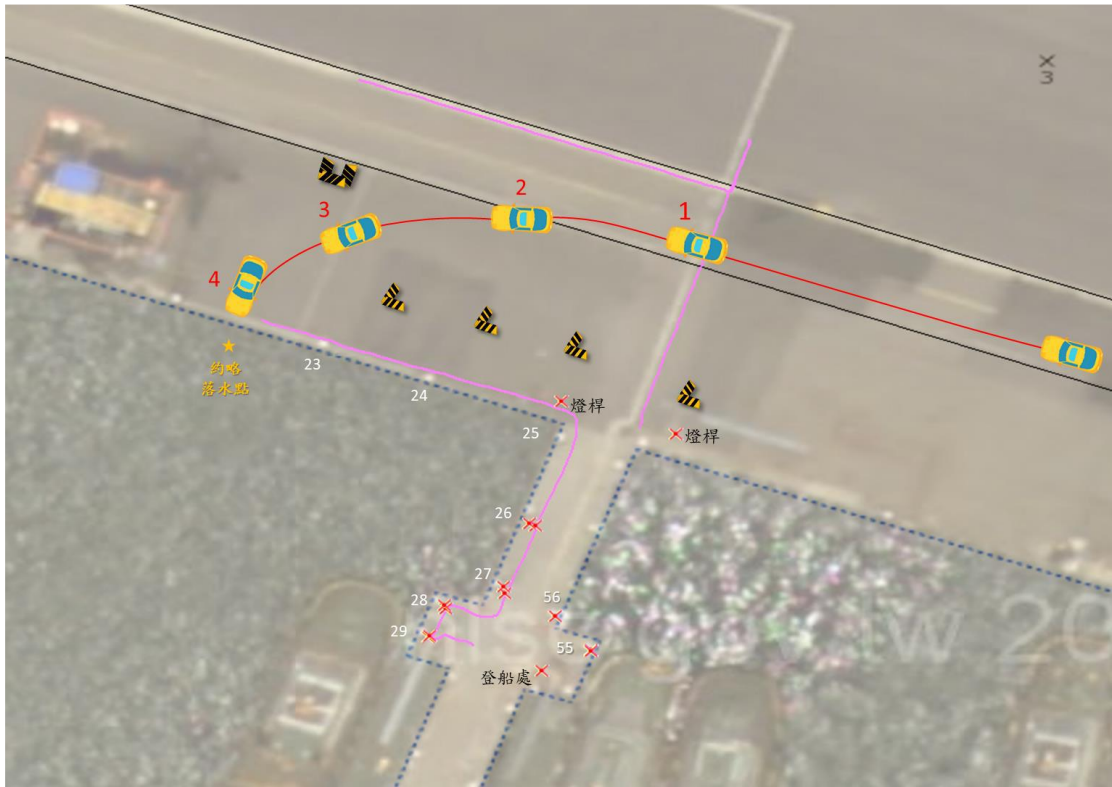
圖 1.10-1 現場測量成果與行車軌跡示意圖

調查小組使用 Trimble Geo7X 高精度衛星測量儀進行現場測量作業，測量特徵包括道面參考特徵（電線桿與地面排水溝位置）以及纜樁等，測量成果經內政部國土測繪中心 eGNSS 服務修正至公分級精度，並與臺中港空照圖套疊後如圖 1.10-1 所示，調查小組另比對港務公司監控中心之監控影像及現場拍攝照片，標示紐澤西護欄及車輛行進軌跡於圖上，事故車輛各點位影像如圖 1.10-2 所示。

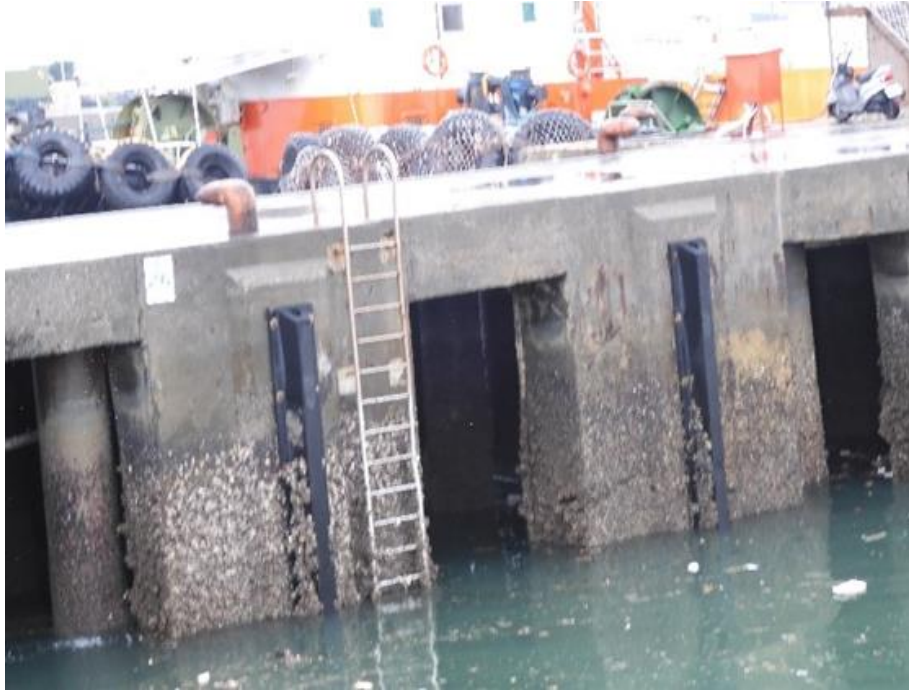
圖 1.12-2 生還者脫困上岸處

該員於踢踩車窗時，後座 B、C 兩員也在扳拉車門試圖脫困，待該員脫困浮於水面時，看到 C 員也浮在不遠之水面上呼救，一段時間後便沒再看到，以為 C 員已往岸邊游去。該員往岸邊游去時，曾將手扶在碼頭防撞墊上休息，並觀察到左手邊距約 20 至 30 公尺處有一爬梯，該員游至爬梯處，適逢退潮，梯上附滿蛤蠣無法攀爬，雖有呼救卻無任何回應，於梯旁大約等待 1 小時後，遂決定撥掉蛤蠣爬上樓梯尋求救援，手指及膝因此肇致擦傷傷勢。該員爬上岸到港勤公司求救，由備勤室值班人員幫忙通報救援。生還者脫困上岸處如圖 1.12-2。
