國家運輸安全調查委員會

重大運輸事故 事實資料報告

佳樂達 279-VV 遊覽車重大公路事故

報告編號：TTSB-HFR-21-02-001

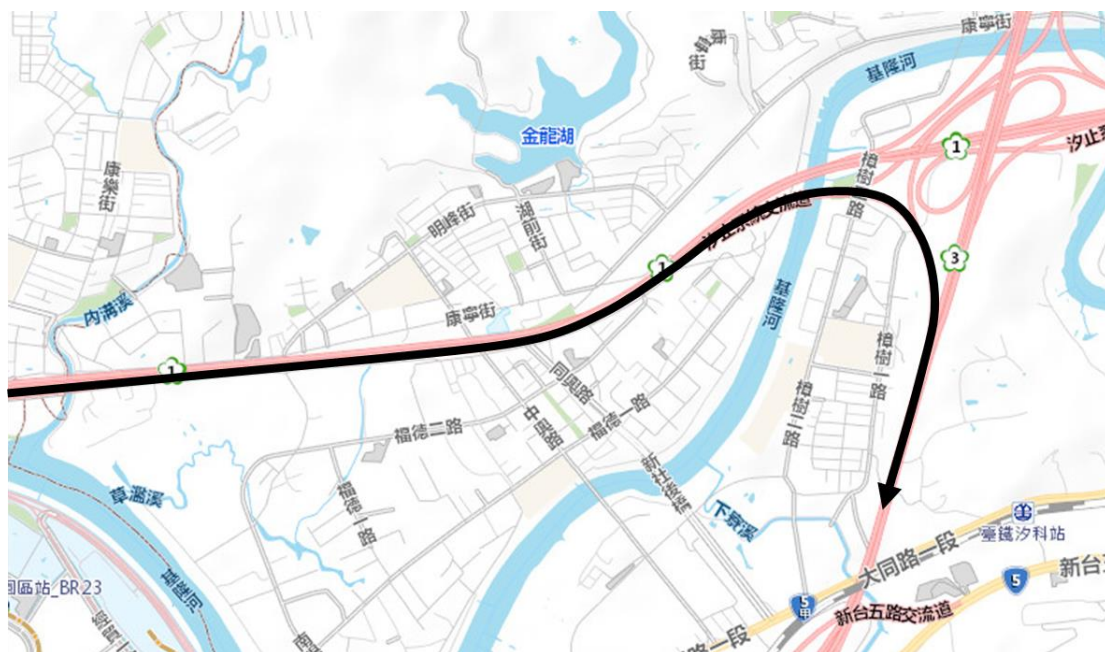
圖 1.1-1 事故路徑示意圖

依據事故車輛行車視野輔助系統影像資料，0808:23 時，自臺北交流道（國道 1 號 25 公里處）北向上高速公路，0824:04 時，行駛至汐止系統交流道轉國道 3 號（國道 1 號 11 公里銜接國道 3 號 10 公里處）南向方向，0824:56 時，行駛至新台五路交流道出口前有車流回堵至主線之情形，同時 1 輛首都客運股份有限公司（以下簡稱首都客運）公車停於前方排隊車流末端，約 0825:36 時，事故車輛於國道 3 號南向 12.2 公里外側車道處（北緯 25°03'41.2"，東經 121°38'31.0"）追撞前方首都客運公車，致首都客運公車持續向前推撞 1 輛自用小客車及 1 輛自用小貨車，首都客運及自用小客車

車體嚴重損害，自用小貨車後貨箱受損，過程中事故車輛隨團服務人員摔落至車前樓梯台階下方平台，送醫後不治死亡。本次事故造成 1 人死亡，受傷人數共計 19 人，含事故車輛 16 人、首都客運公車 2 人及自用小貨車駕駛 1 人。

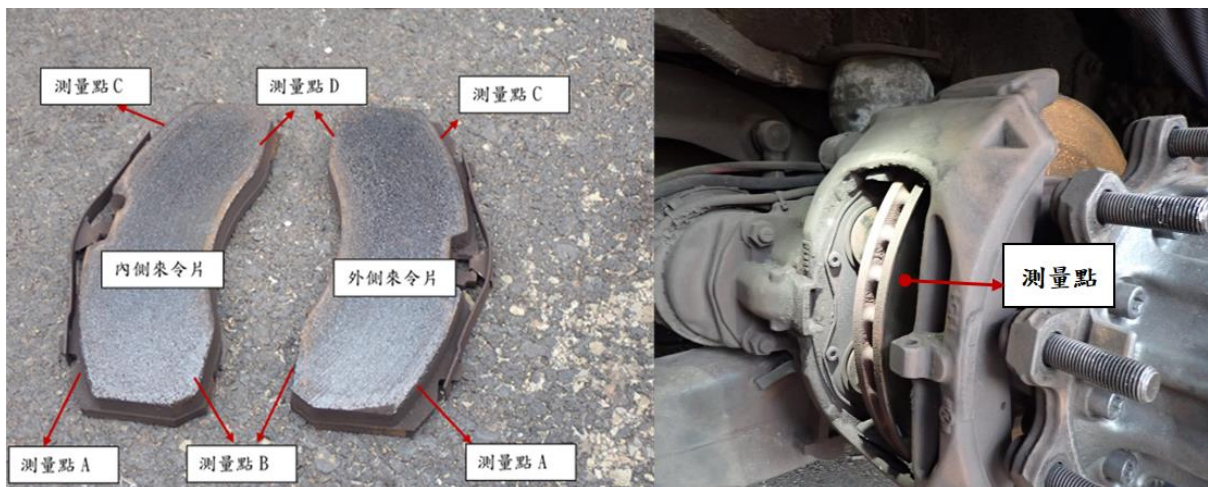
圖 1.3-1 煞車來令片及碟盤檢測點示意圖

民國 109 年 7 月 22 日事故當日量測事故車輛之胎紋深度如表 1.3-2 所示。民國 109 年 8 月 4 日及民國 110 年 1 月 19 日本會調查小組與永德福汽車技術人員至內政部警政署國道公路警察局第九警察大隊七堵分隊車輛保管場 (以下簡稱七堵車輛保管場)，進行事故車輛勘查，將事故車輛 4 輪卸下，針對煞車碟盤及取出之來令片進行量測，量測結果如表 1.3-3，量測點之參考位置如圖 1.3-1。另行車電腦因線路損毀無法取得相關資料。

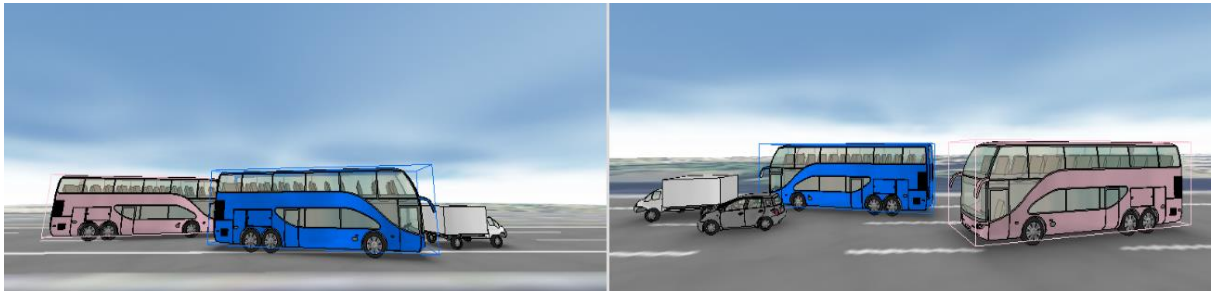
圖 1.3-2 各車輛相對位置圖

依據國道公路警察局提供之事故現場圖，繪製事故當時各車輛相關位置之示意圖，如圖 1.3-2 所示，事故中車輛依序編號 A 至 D：事故車輛（A 車）於國道 3 號南向 12.2 公里外側車道，由北往南行駛外側車道，撞擊首都客運公車（B 車），致首都客運公車推撞自用小客車（C 車）及自用小貨車（D 車）。事故現場照片⁴如圖 1.3-3。

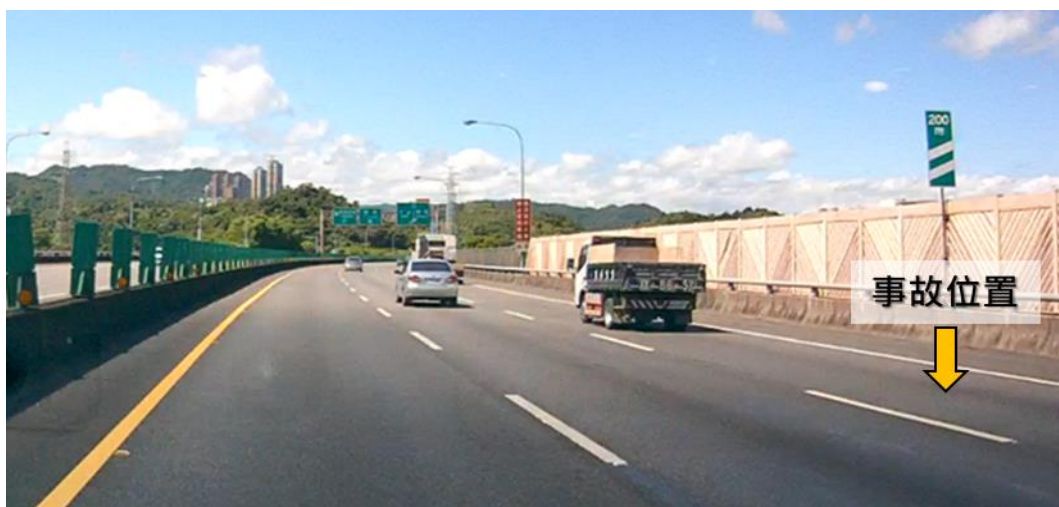
圖 1.8-2 事故地點 (12k+200) 位置示意圖

事故路段速限 90 公里，為直線 3 車道，車道寬 3.75 公尺，內路肩寬 1 公尺，外路肩寬 3 公尺，最大內側超高 2%，坡度 0.5%，路面為乾燥狀態之無缺陷瀝青鋪面，道路外側設有 81 公分高之混凝土護欄及 38 公分加高之金屬護欄，另設有 220 公分高之隔音牆；道路內側設有 81 公分高之混凝土護欄，上方設有防眩板及反光導標，事故地點現場照片詳圖 1.8-2 及圖 1.8-3。

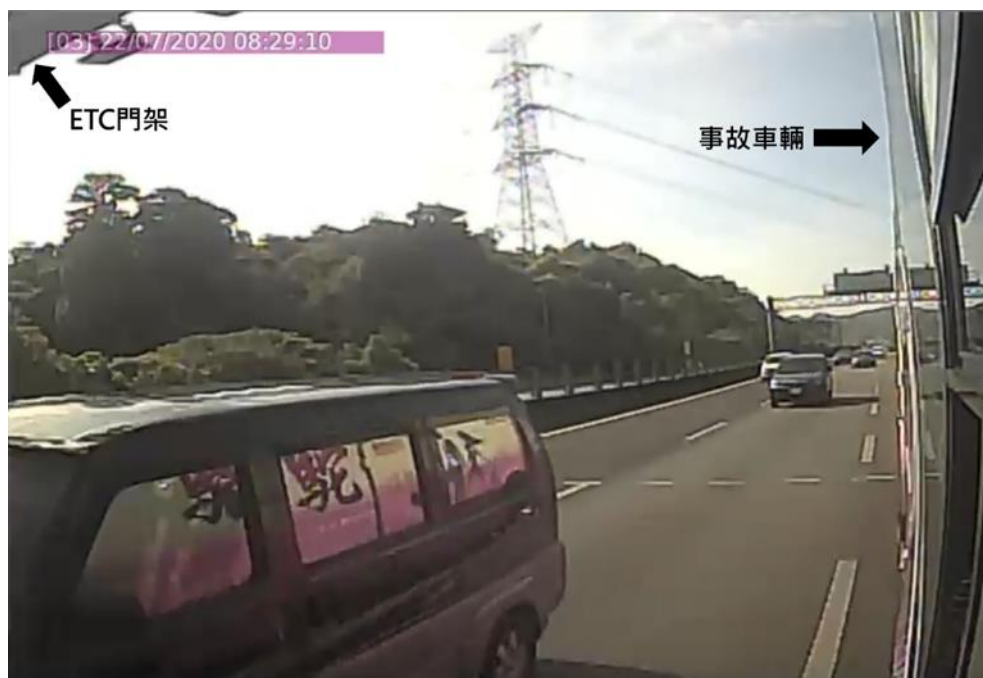
圖 1.9-2 事故車輛行經 ETC 門架影像

針對前述 2 車之影像上所顯示時間不一致狀況，本會以高速公路電子收費系統 (electronic toll collection, ETC) 時間為參考基準，對 2 車影像進行時間同步。查交通部高速公路局提供之車輛通行明細，事故車輛行經國道 3 號南下 11.6 公里處 ETC 門架之時間 (國家標準時間) 為 0825:08 時，此時事故車輛之影像顯示時間為 0829:10 時，詳圖 1.9-2，可得知事故車輛之影像時間與 ETC 門架時間相差 4 分 2 秒。依上述時間同步事故車輛行車視野輔助系統時間，可推得事故發生時間應為 0825:36 時。

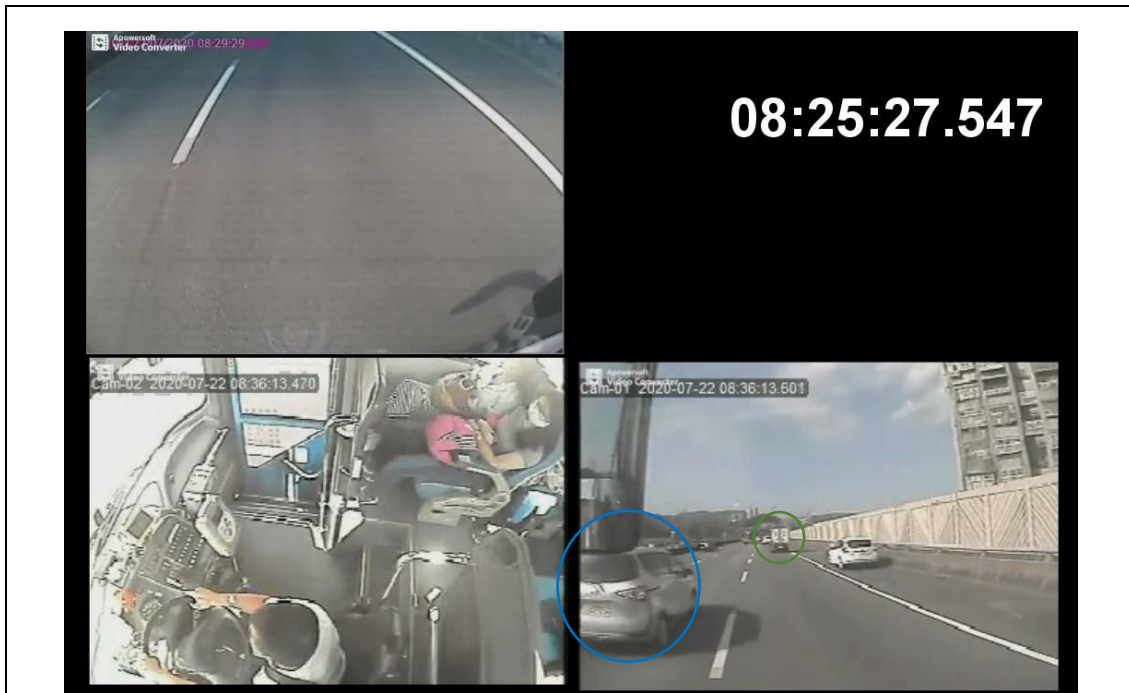
事故前自用小貨車行駛於首都客運公車前方，0825:28 時，自用小客車出現於首都客運視野輔助系統中

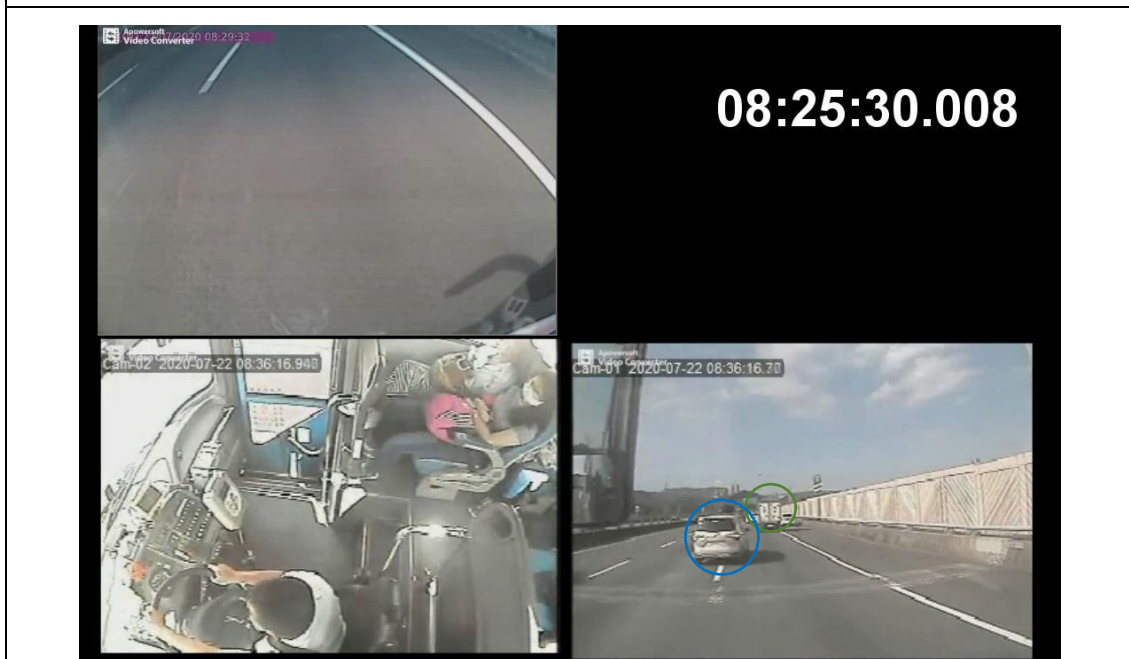
0825:30 時，自用小客車切換車道至首都客運公車前方

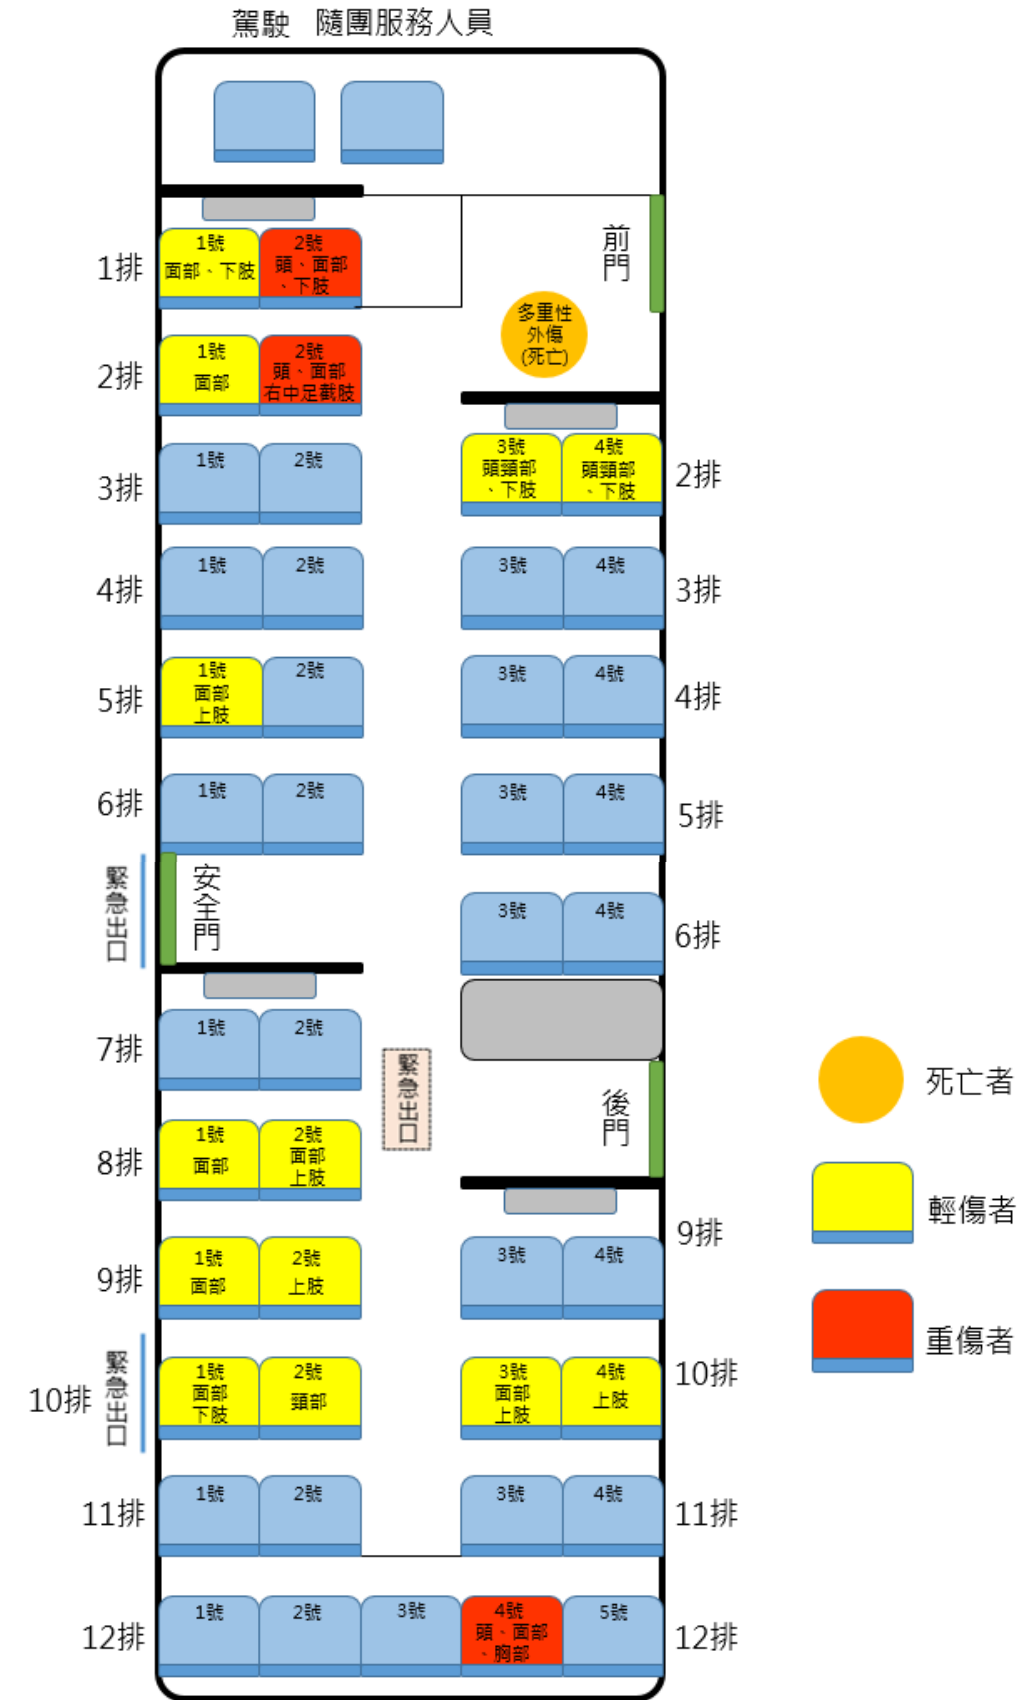
圖 1.11-1 事故車輛傷亡乘客位置示意圖

事故隨團服務人員於事故車輛撞擊前方首都客運公車後，因多重性外傷而死亡；事故車輛乘客則因撞擊，傷勢多分佈於頭、面部及上、下肢，並以擦挫傷居多，或因擋風玻璃及車窗玻璃碎裂遭致撕裂傷。

事故車輛其餘 13 名傷者均為輕傷。事故車輛人員座位及傷勢說明，如圖 1.11-1 及表 1.11-1。

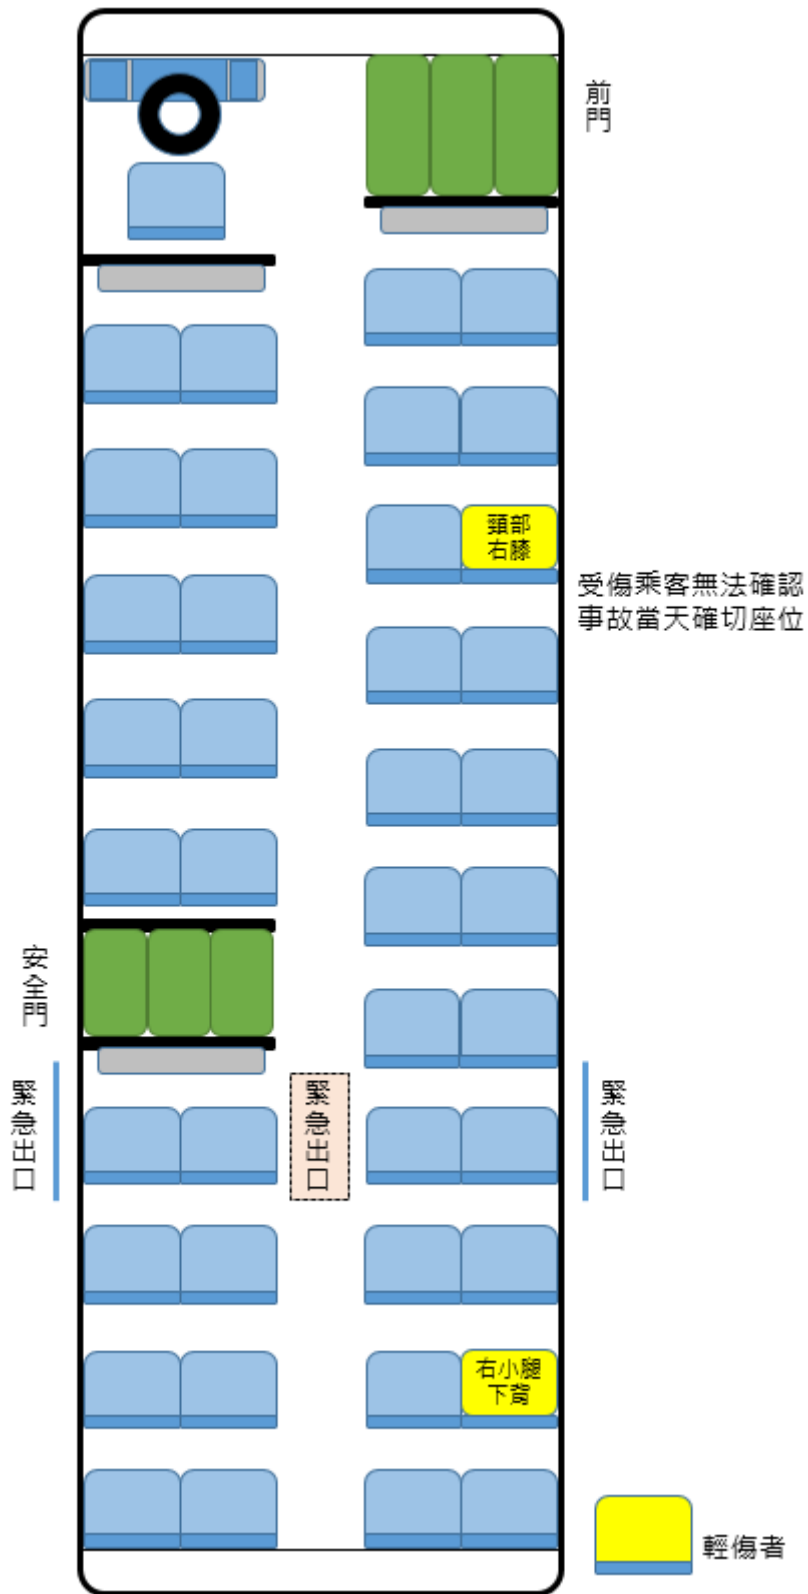
圖 1.11-2 首都客運公車受傷乘客位置示意圖

首都客運公車受傷乘客共計 2 名，當事故車輛追撞首都客運公車時，使乘客身體往前，由於乘客均繫附安全帶，故被拉回撞到椅背，遭致頸部扭傷及拉傷、下背部及下肢挫傷，受傷乘客座位及傷勢說明，如圖 1.11-2、表 1.11-2。

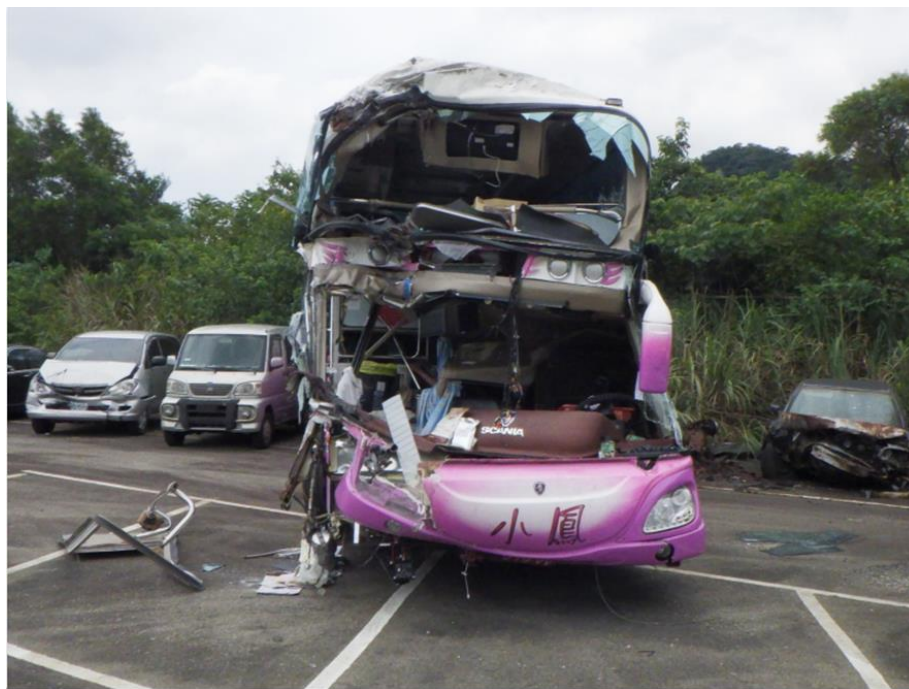
圖 1.13-1 停放七堵車輛保管場之事故車輛

事故發生後，調查小組與內政部警政署國道公路警察局第九警察大隊七堵小隊共同前往七堵車輛保管場進行事故車輛測量作業，包含影像紀錄以及高精度 LiDAR 掃描。事故車輛狀況如圖 1.13-1 所示。使用 FARO 高精度 LiDAR 掃描儀，於事故車輛周圍架設共 9 個站點進行掃描，並使用處理軟體拼接編輯後產出 3 維點雲、全景畫面等測量資料，相關成果如圖 1.13-2 所示。
