# 國家運輸安全調查委員會

### 調查報告

國籍標誌及登記號碼 NA-103

執行模擬尾旋翼失效程序時墜毀

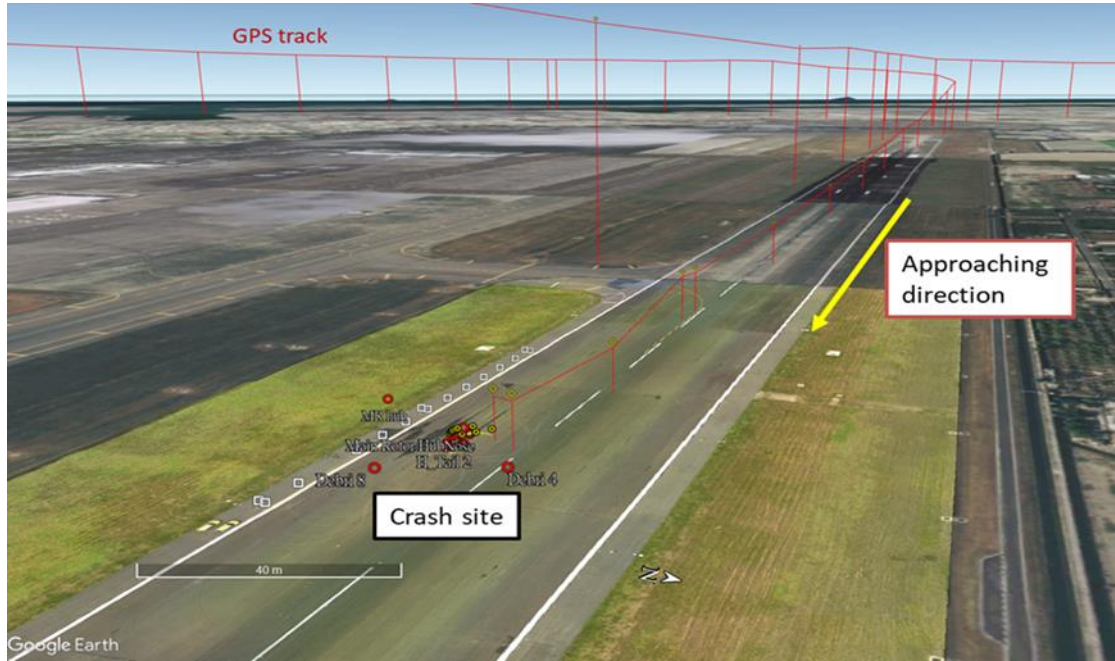
圖 1.1-2 事故前飛航軌跡

高度約為 300 呎、速度<sup>1</sup>約 70 哩/時，同時持續下降及減速，準備由正駕駛示範操作模擬尾旋翼失效之課目。於 1529:30 時，該機通過跑道頭，高度約 50 呎，繼續沿跑道飛航並下降至距道面約 20 呎，速度約為 60 哩/時；1530 時，該機開始建立右偏角度，於 1530:15 時到達約 30 度之右偏角（機頭向右）並沿跑道前行，前進姿態穩定，速度減少至約 28 哩/時。至 1530:48 時止，該機保持約 20 度至 40 度之右偏角、保持距地約 20 呎之高度沿跑道方向前行，速度開始繼續減少至約 16 哩/時。1530:54 時航機右偏角度加大至約 40 度，呈滯空狀態，速度已遞減至 0，至 1530:59 時，航機開始快速右偏，約於 1531:00 時主旋翼打地，並冒出大量白煙。1531:06 時，白煙向南飄散，航機側翻於跑道上，機身左側向下，主旋翼全毀，機首方向約為 260 度。該機於進入跑道後之飛航軌跡如圖 1.1-2，停止於跑道上之姿態，如圖 1.1-3。

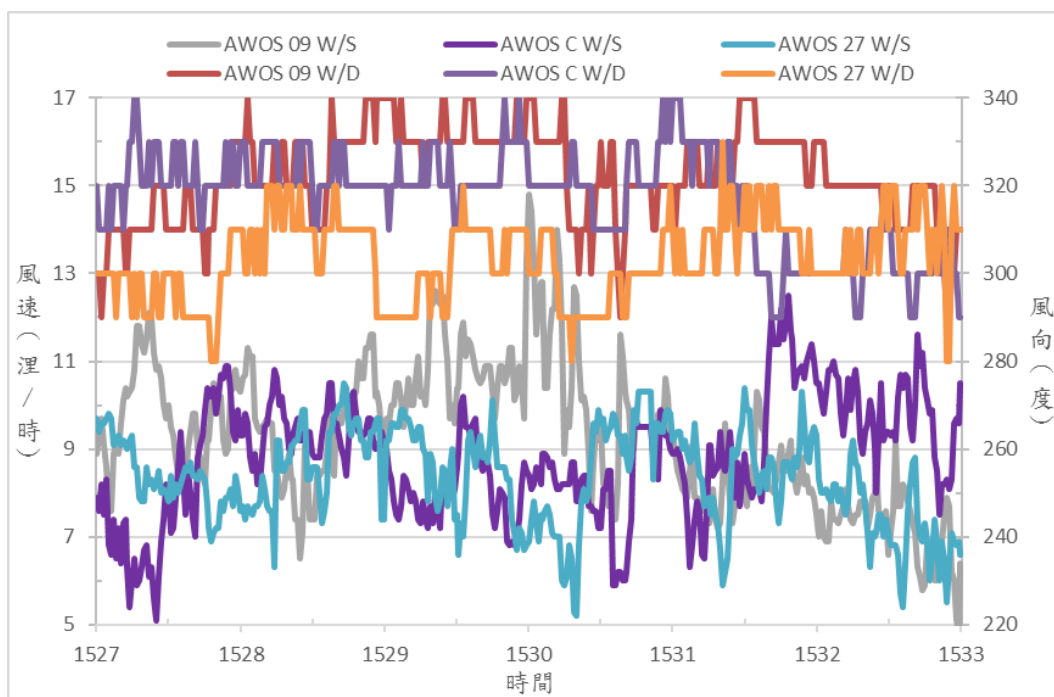
圖 1.7-2 高雄機場 AWOS 瞬時風向風速

高雄機場地面自動氣象觀測系統(automated weather observation system, AWOS) 設置於跑道兩端及中段附近，如圖 1.7-1。1527 時至 1533 時之每秒瞬時風向風速，如圖 1.7-2，09 跑道頭風向為 290 至 340 度，風速 7 至 15 浬/時；跑道中段風向為 310 至 340 度，風速 6 至 10 浬/時，如圖 1.7-3；27 跑道頭風向為 280 至 320 度，風速 5 至 10 浬/時，如圖 1.7-4。

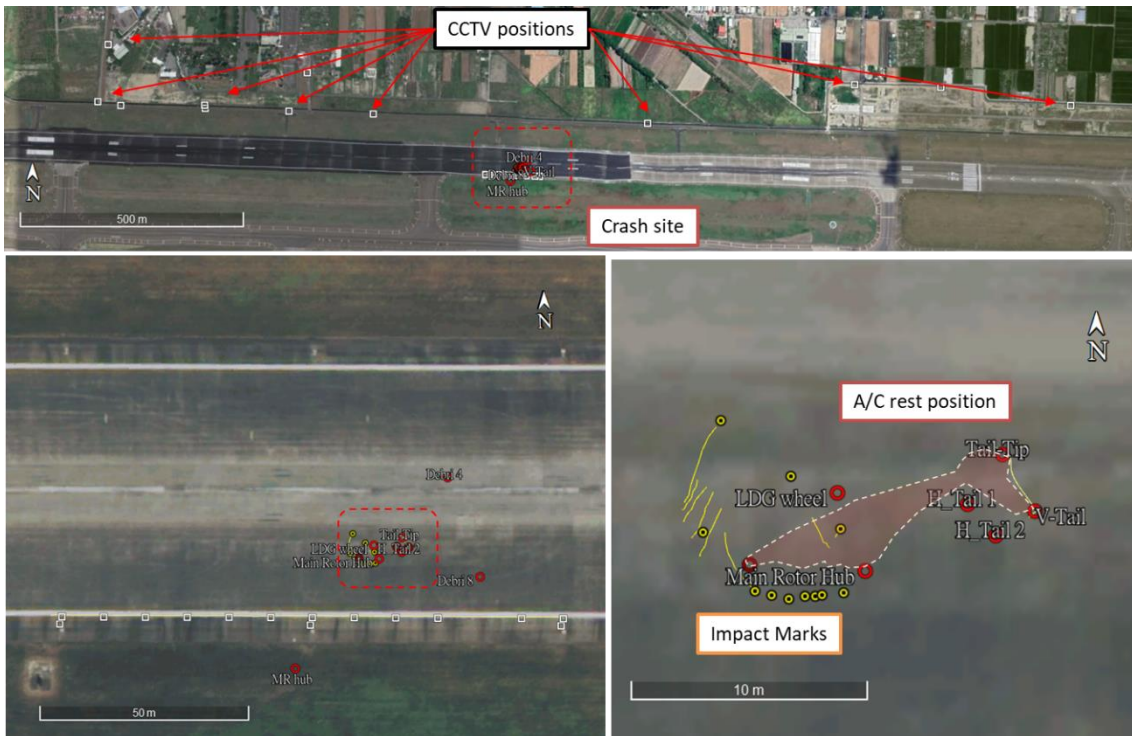
圖 1.12-13 現場測量結<sup>3</sup>果及 CCTV 位置

相關測量成果搭配該機 GPS 軌跡，並與遙控無人機拍攝及後製之 1 公分解析度正射影像套疊如圖 1.12-14 所示。根據現場測量結果，該機於 09 跑道進場後因機身傾轉，導致主旋翼接觸跑道產生多處刮痕，刮痕區域離 09 跑道頭約 4,960 呎，離跑道中心線右側約 35 呎，該機停止位置離 09 跑道頭距離約 4,980 呎，離跑道中心線右側約 46 呎，機鼻參考方向為 253 度。

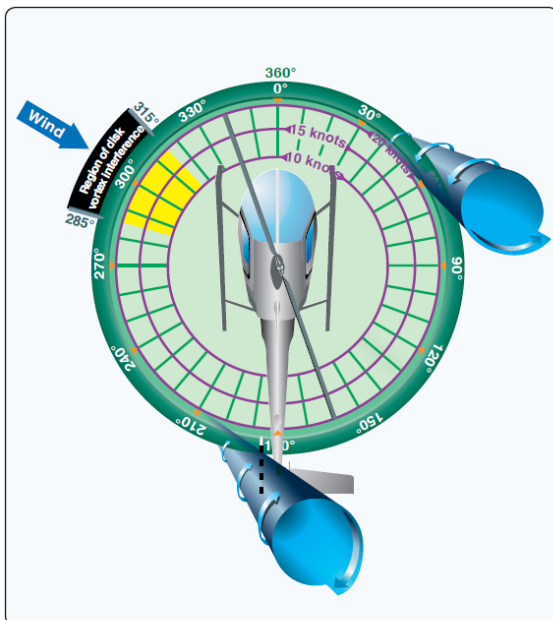
Figure 11-9. Main rotor disk vortex interference.

*Refer to Figure 11-9. Winds at velocities of 10–30 knots from the left front cause the main rotor vortex to be blown into the tail rotor by the relative wind. This main rotor disk vortex causes the tail rotor to operate in an extremely turbulent environment. During a right turn, the tail rotor experiences a reduction of thrust as it comes into the area of the main rotor disk vortex. The reduction in tail rotor thrust comes from the airflow changes experienced at the tail rotor as the main rotor disk vortex moves across the tail rotor disk.*

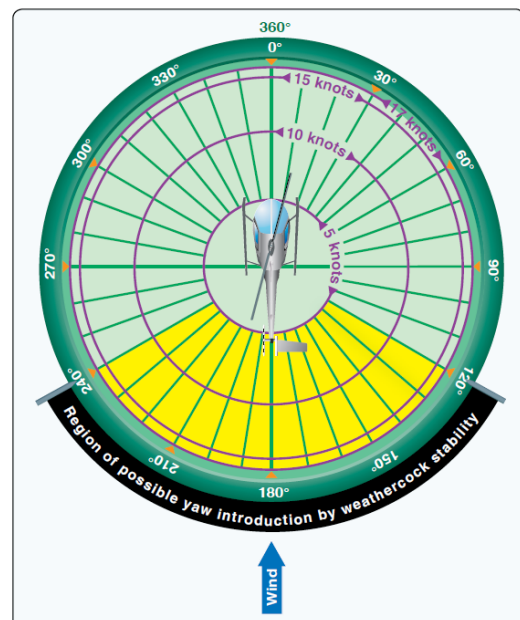
Figure 11-10. Weathercock stability.

*In this region, the helicopter attempts to weathervane, or weathercock, its nose into the relative wind. [Figure 11-10] Unless a resisting pedal input is made, the helicopter starts a slow, uncommanded turn either to the right or left, depending upon the wind direction. If the pilot allows a right yaw rate to develop and the tail of the helicopter moves into this region, the yaw rate can accelerate rapidly. In order to avoid the onset of LTE in this downwind condition, it is imperative to maintain positive control of the yaw rate and devote full attention to flying the helicopter.*
