國家運輸安全調查委員會

重大運輸事故 事實資料報告

前鎮之星站列車火災事故

報告編號：TTSB-RFR-21-02-001

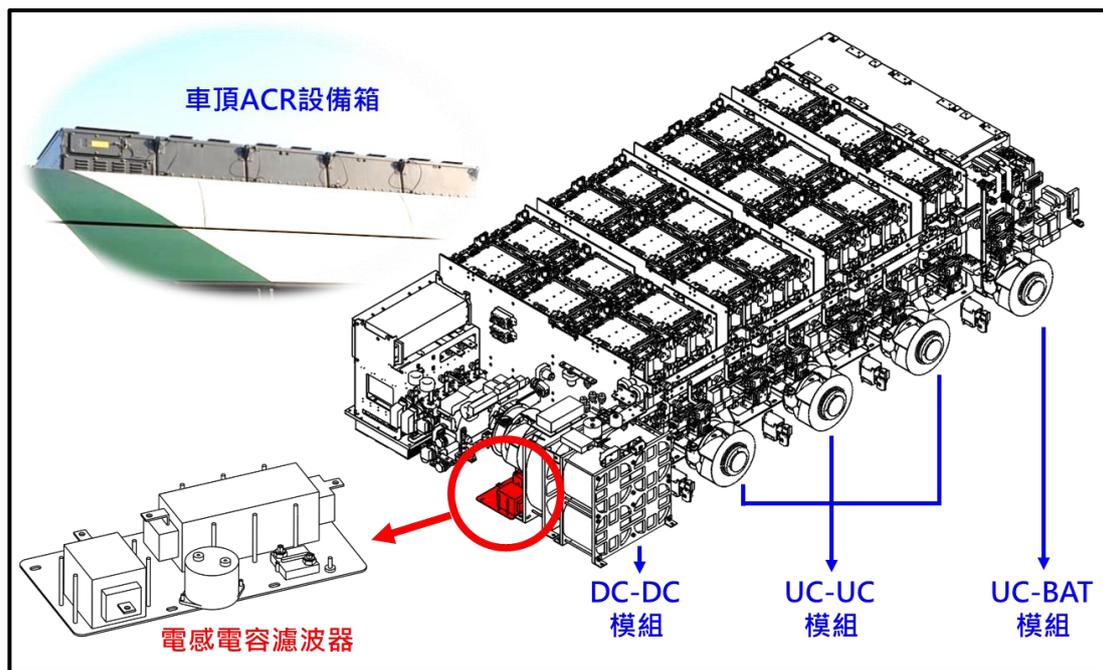
圖 1.3-1 CAF Urbos 3 型列車 ACR 設備箱電感電容濾波器位置

本次事故發生後，調查小組分別於民國 109 年 5 月 27 日、6 月 8 日及 6 月 17 日赴高捷公司前鎮機廠檢視事故列車狀況，經檢視後發現 T05 列車在編號第 055 車車頂之車上儲能系統設備箱，其內部的直流對直流 (DC-DC) 模組電感電容濾波器 (LCL filter) 有燒熔燒損之情形，該電感電容濾波器在 CAF Urbos 3 型列車上的詳細位置如圖 1.3-1 所示。

經檢視電感電容濾波器受損狀況，發現其電感線圈、放電電阻、石綿套管、設備接地線、電纜線、固定螺絲等設備，均有燻黑或燒損之跡象，且至於固定該電感電容濾波器之不鏽鋼板，有明顯的高溫熔穿現象（如圖 1.3-2）。

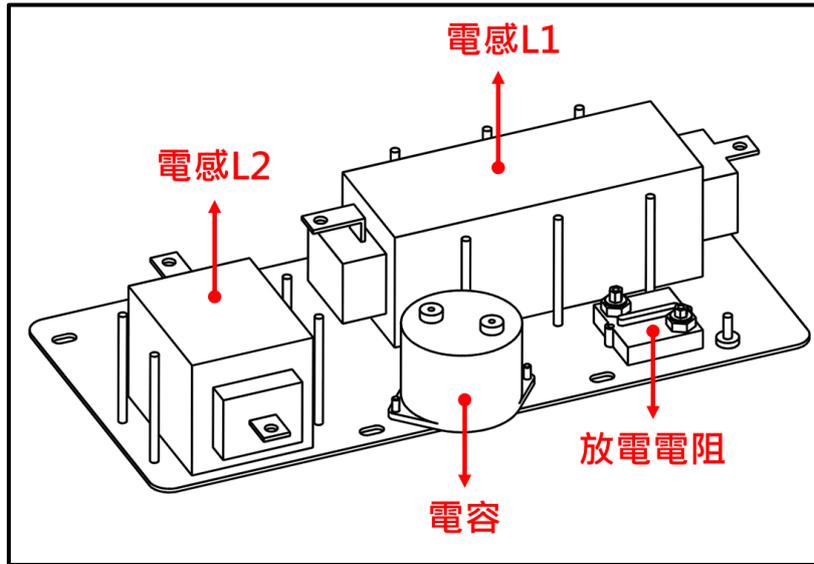
圖 1.6-7 CAF Urbos 3 型列車 ACR 電感電容濾波器

超級電容與電池都位在 DC-DC 模組下游，兩者為並聯之獨立電路，電池透過具備降/升壓及濾波功能的電感電容濾波器，做為電壓輸出及輸入通道。該電感電容濾波器是由：電感 L1-150 μ H（微亨）/最大通過電流 220 Amp（安培）、電感 L2-62 μ H/最大通過電流 140Amp、電容-195 μ F（微法拉）600V（伏特）及放電電阻所組成，固定於一不鏽鋼板上（如圖 1.6-7）。

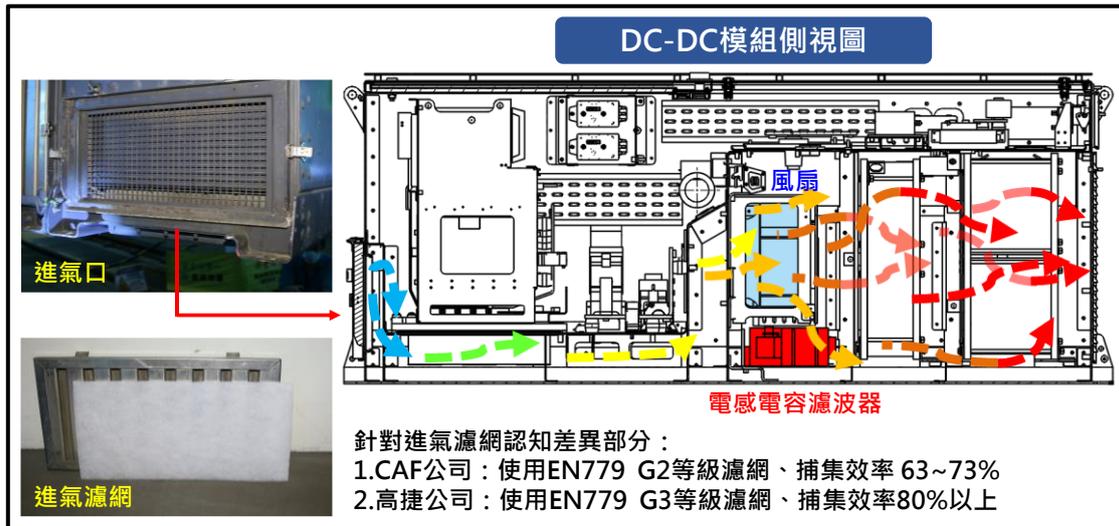
圖 1.10-1 DC-DC 模組側視圖及散熱通道示意

因此調查小組想了解電感電容濾波器在列車運行過程中工作環境溫溼度變化情形（如圖 1.10-1），並判別進氣口使用不同等級濾網狀況下，對電感電容濾波器工作環境之影響，另 CAF 公司補充說明，該電感電容濾波器最高運作溫度為 42°C⁴。

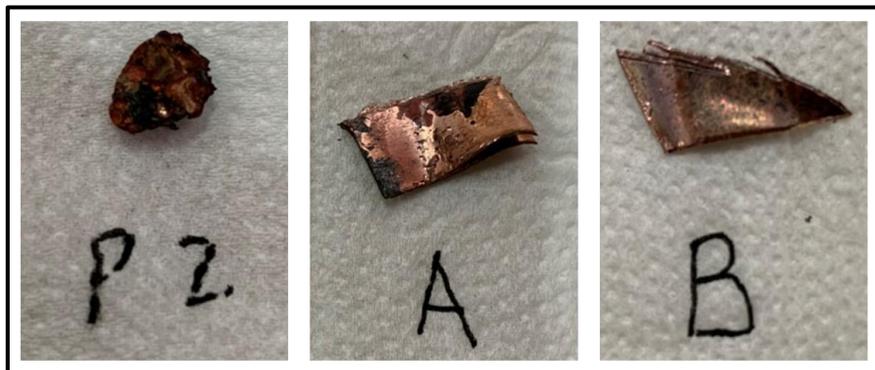
圖 1.10-7 本次蒐集試片材料

觀察電感電容濾波器銅質線圈，有部分線圈下方已呈現熔珠狀態，部分線圈則有燒黑之跡象（如圖 1.10-6），經破壞式採集事故之電感電容濾波器上兩處銅質線圈做為試片 A 及試片 B，並進行後續之比對材料（如圖 1.10-7）。

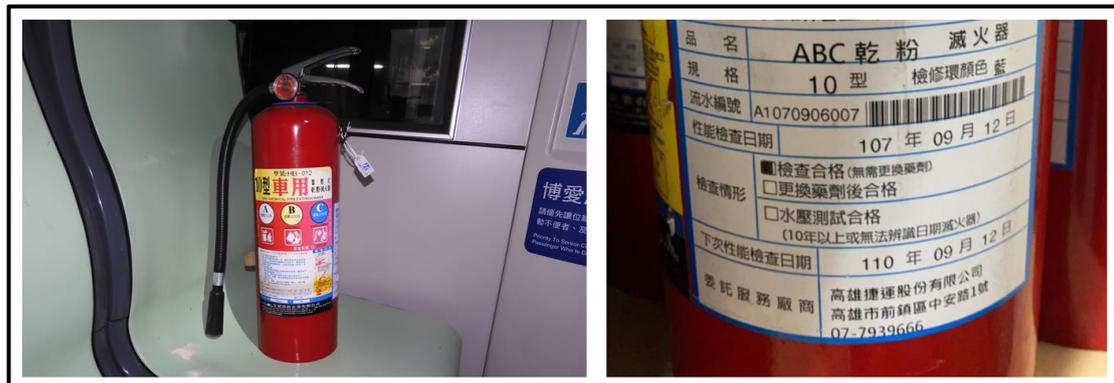
圖 1.12-4 事故當日 T05 列車滅火器檢視

調查小組於事故當日實際檢視事故 T05 列車車上滅火器，該滅火器經性能檢查日期為民國 107 年 9 月 12 日，下次性能檢查日期為民國 110 年 9 月 12 日（如圖 1.12-4）。

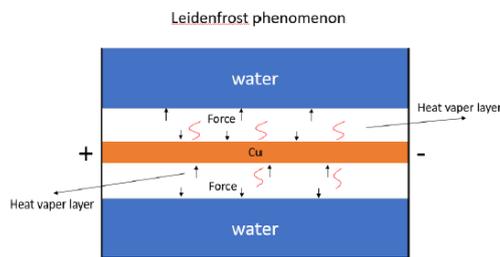
圖 14 模擬水在高溫爆炸

把水滴落在滾燙的鐵板上，假若鐵板的溫度僅高於水的沸點（100°C），水會發出嘶嘶聲並迅速沸騰。但當鐵板到達萊頓弗羅斯特點（Leidenfrost point）時，水便會產生萊頓弗羅斯特現象。水珠會在鐵板四處滾動，並緩慢地逐漸蒸發，反而令水珠可以存活更久。在萊頓弗羅斯特現象下，水珠中跟鐵板接觸的部分會迅速沸騰形成水蒸氣，與此同時水珠尚保持液體的狀態，由於水蒸氣的傳熱比液體水慢得多，蒸氣層阻隔水直接接觸滾燙鐵板並大大降低水滴沸騰的速度。銅金屬在實驗箱內之水的環境中(如圖 14)，因通電過程中造成短路，致使銅線異常加熱之過程，水會瞬間汽化形成蒸氣層，應用理想氣體方程式，“ $PV = nRT$ ”水在箱內為密閉空間時，

氣體因體積增長受到水性水的限制，體積(V)不變，水蒸氣的數量和溫度(T)的升高導致銅線周圍的壓力(P)升高至極限後發生爆炸。例如:市面上聲譽卓著水不沾黏之不沾鍋，其實每個鍋子都能做到，因萊頓弗羅斯特效應。
