國家運輸安全調查委員會

重大運輸事故 事實資料報告

第 408 次車

清水隧道重大鐵道事故

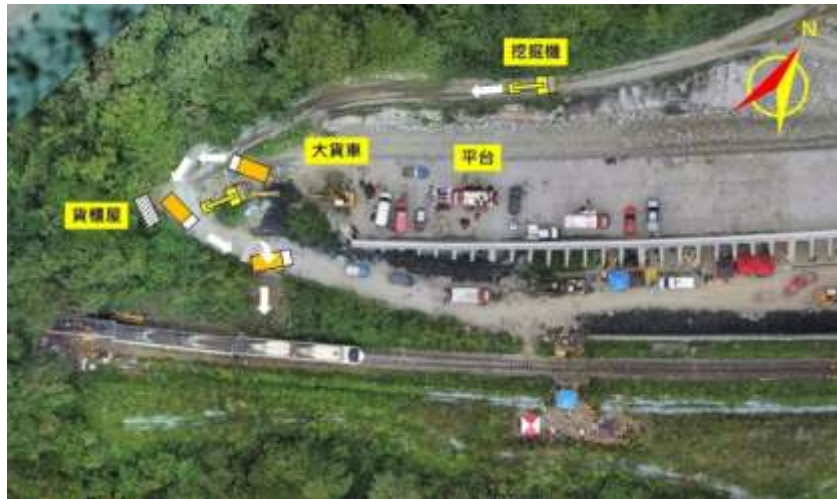
圖 1.1-3 大貨車移動及挖掘機停放位置說明

0925:34 時工地主任使用一條長 200 公分、寬 10 公分、厚度 0.2 公分附有雙頭索眼，最大工作負載 3,000 公斤之黃色聚酯纖維吊帶，先網綁於大貨車左側立柱上，後將吊帶另一端扣於挖掘機之挖斗上；0926:13 時工地主任登上駕駛座開始操作挖掘機，將大貨車往施工便道方向拉動；0926:27 時大貨車第一次被拉動；0926:56 時第二次被拉動；0927:05 時大貨車行車視野輔助系統影像畫面中止。依工地主任及移工訪談紀錄，將大貨車往路中央拖動過程，吊帶自挖掘機挖斗上脫離，大貨車沿施工便道滑動而輪胎呈滾動狀態，大貨車右後輪首先陷入邊坡後，翻滾墜落邊坡於東正線里程 K 51+450.1 軌道中央，距和仁隧道南口 252.1 公尺，如圖 1.1-3 所示。

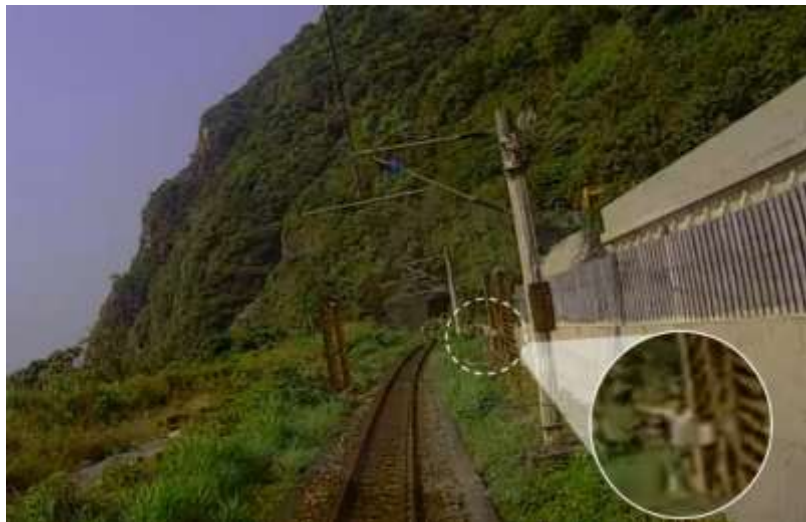
圖 1.1-4 移工向事故列車揮手示警

事故列車於第二次臨時停車後恢復運轉，沿途經過礁溪、宜蘭、羅東、永樂、東澳及和仁等站，0926:58 時通過和仁站，比表訂時間延遲 6 分 28 秒。依列車行車影像、ATP、TCMS 及乘客訪談紀錄，0928:27 時車頭駛出和仁隧道南口時，ATP 紀錄顯示車速為 126 公里/小時；0928:32 時列車行車影像紀錄器顯示，移工於東正線軌道旁限高門型架處向列車揮手，如圖 1.1-4。臺鐵局稱 3 月底即撤除該工地原指派監視落石人員。

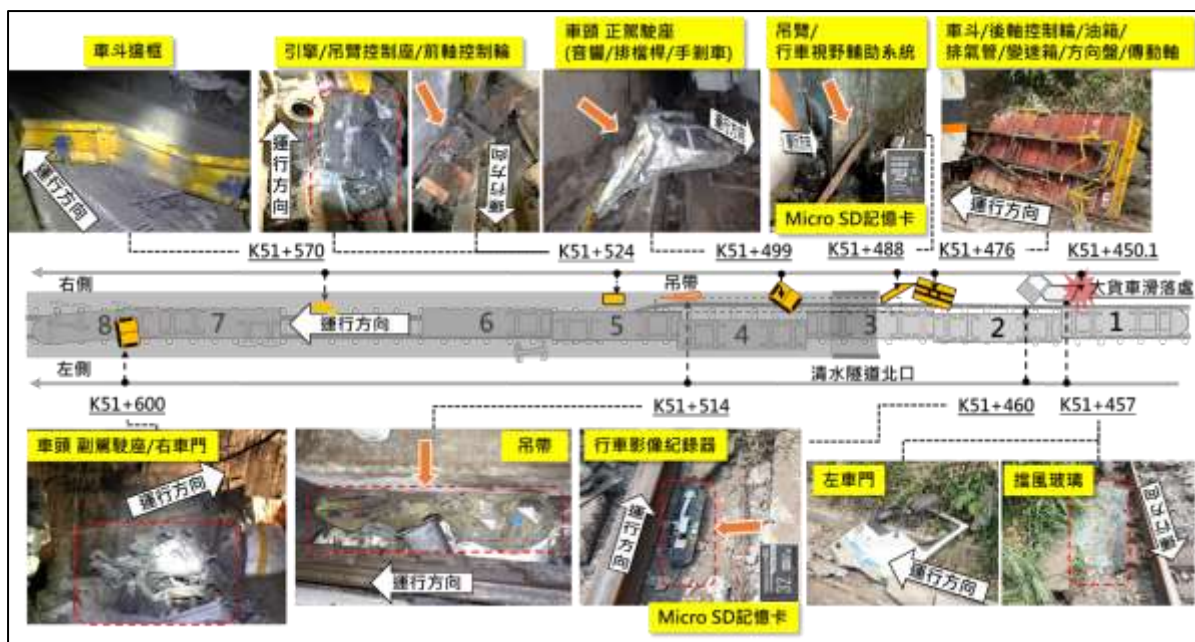
圖 1.3-11 大貨車零組件散落位置圖

事故大貨車遭列車撞擊，造成車輛碎裂分解，車輛零件分散於清水隧道內外地面，各項零組件分散位置如圖 1.3-11，說明如下：

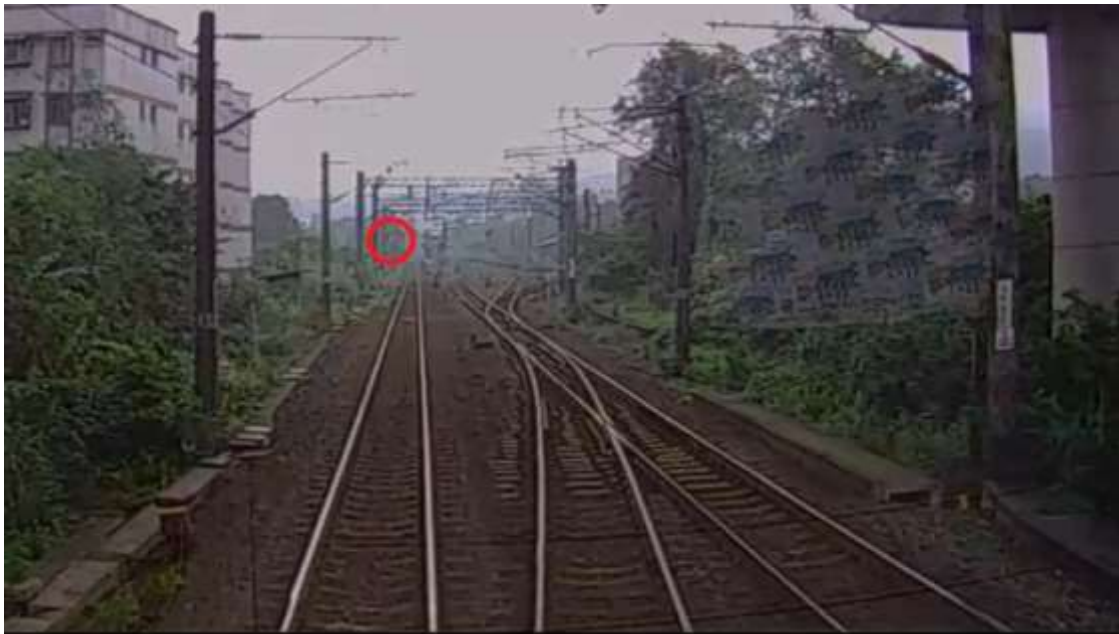
圖 1.6-1 大埔路平交道告警燈作動

檢視第 8 車影像紀錄發現，因大埔路平交道告警燈作動如圖 1.6-1 所示，0803:40 時至 0803:58 時事故列車在新北市四腳亭站以北第一次臨時停車。

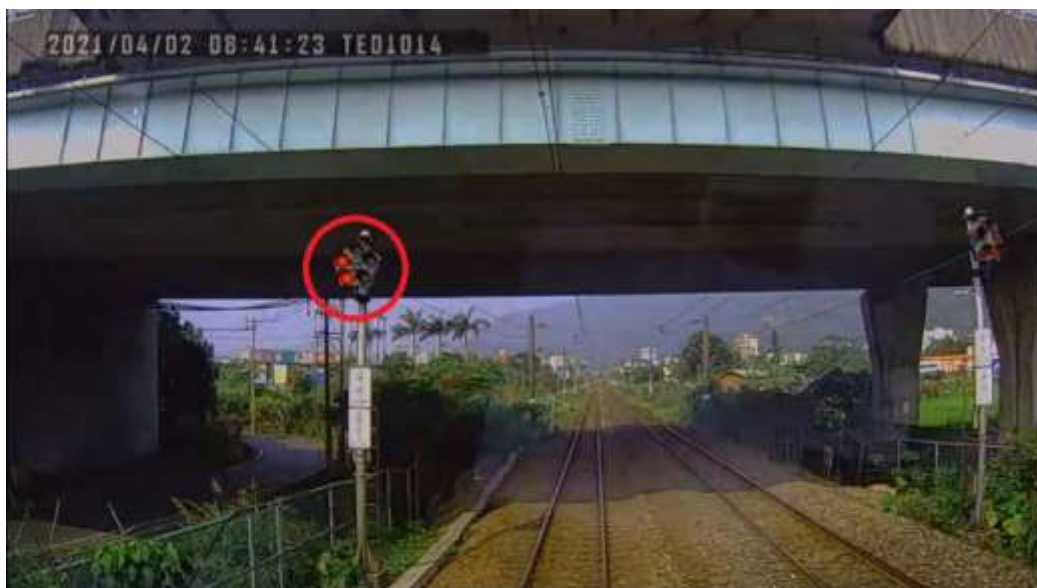
圖 1.6-2 白雲六路平交道告警燈作動

檢視第 8 車影像紀錄發現，因白雲六路平交道告警燈作動如圖 1.6-2 所示，0841:34 時至 0841:57 時事故列車在宜蘭縣頂埔站及礁溪站間第二次臨時停車。

依通聯紀錄，司機員於第 2 次（宜蘭縣頂埔站及礁溪站間）臨時停車時，通知車長遇平交道告警，將重新開車。此 2 次停車期間皆無與綜調所通聯之紀錄。依「平交道防護設施須知」第 16 條規定：(三) 司機員遇告警燈顯示時，應即採取使列車停車之措施，俟確認障礙物已排除且無礙行車後，始得越過平交道進行。

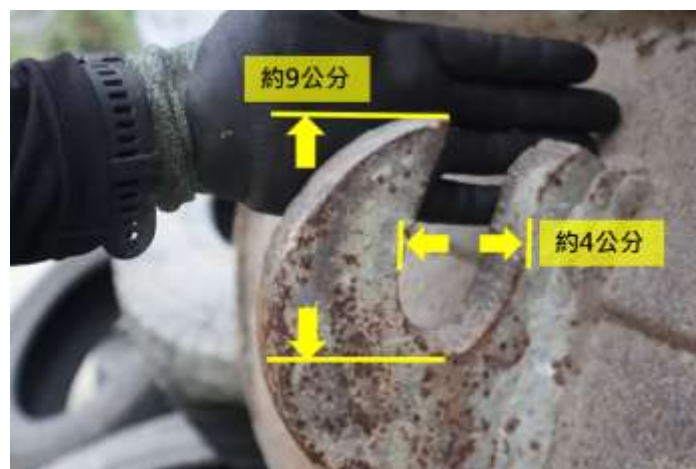
圖 1.8-4 挖斗裝置上之掛勾外觀照片

1. 車輛系營建機械（挖土機），加裝吊鉤從事其主要用途以外之用途：
 - (1) 以挖土機燒鉚掛鉤做為起動吊掛機具使用，安全性不足。
 - (2) 吊鉤無防止吊掛物脫落裝置。
2. 起重機無過捲預防裝置及起動機主吊與輔助吊掛鋼索不當纏繞，有斷裂之虞。
3. 挖土機行執路線及作業地點離邊坡開口過近，有崩塌滑落之虞。
4. 挖土機前擋板損壞，人員有墜落之虞及警示燈已倒下未直立無法發揮警示作用。

待移工將挖掘機駛至轉彎處時，將吊帶一頭纏繞在事故大貨車左側千斤頂支柱上，另一頭套在挖掘機挖斗上的掛勾處，然後進入挖掘機操作挖掘機手臂以拉動吊帶，拉動過程中曾請移工再確認輪胎前的石頭狀態，如果未塞好請移工再塞一下。第一次拉動有將車頭拉正一點，第二次拉動車頭時，事故大貨車就突然往下滑，該員表示當時吊帶未斷裂，而是由挖掘機挖斗上的掛鉤脫勾，脫勾後車頭朝左並向下滑動，車輛後方向右並向下

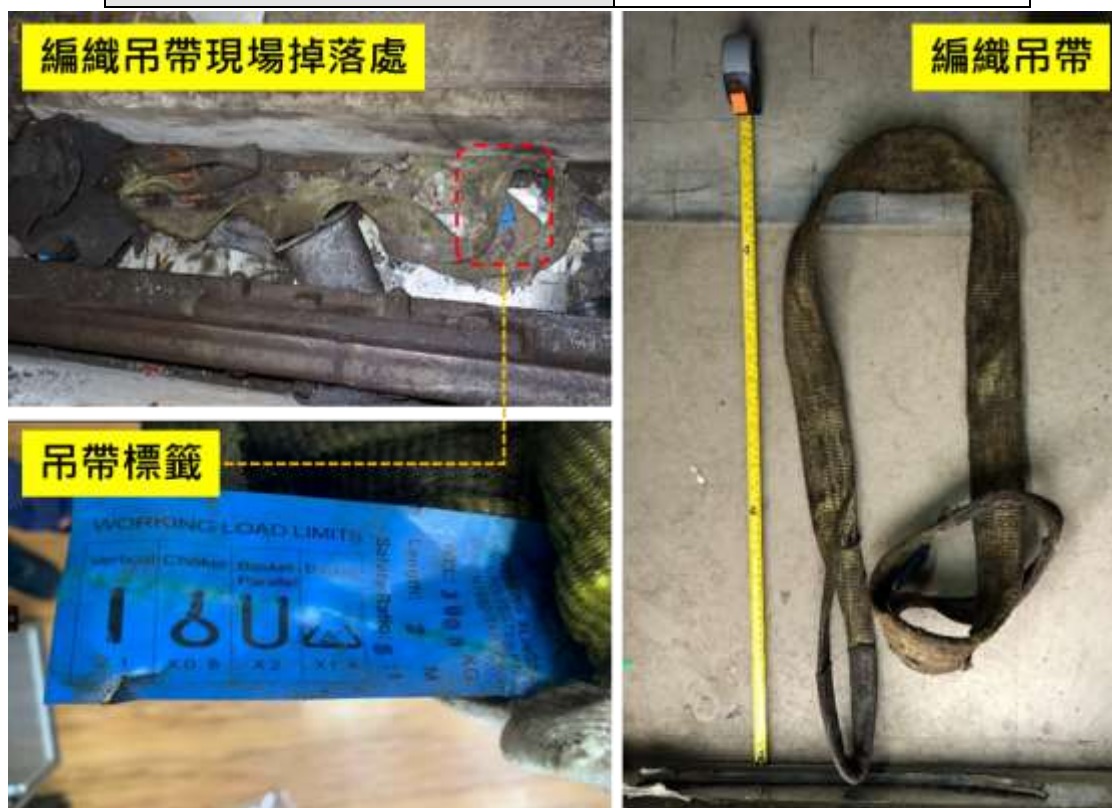
圖 1.8-5 織吊帶檢視情形

調查小組於隧道內發現疑似用來拖拉事故大貨車之編織吊帶，如圖 1.8-5，吊帶規格如表 1.8-3，編織吊帶標籤上說明其荷重會依使用方式而改變，當編織吊帶以穿套（choker）方式使用時，承受力為正常使用的 0.8 倍。

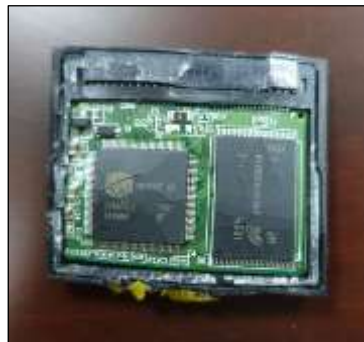
圖 1.10-6 開啟記憶卡外蓋後之內部照片

經開啟記憶卡外殼後，目視檢查控制器與快閃記憶體晶片外蓋裂開(如圖 1.10-6)，其後進行 2.5 維度 X 光掃描，結果顯示，該記憶體內部晶圓 (wafer) 數處扭曲裂開，晶粒 (die) 毀損，數條錫線 (bonding) 斷裂(如圖 1.10-7 至圖 1.10-9)，判定此 CF 記憶卡已毀損無法解讀。本次事故 ATP 紀錄單元以第 1 車解讀資料為基準。

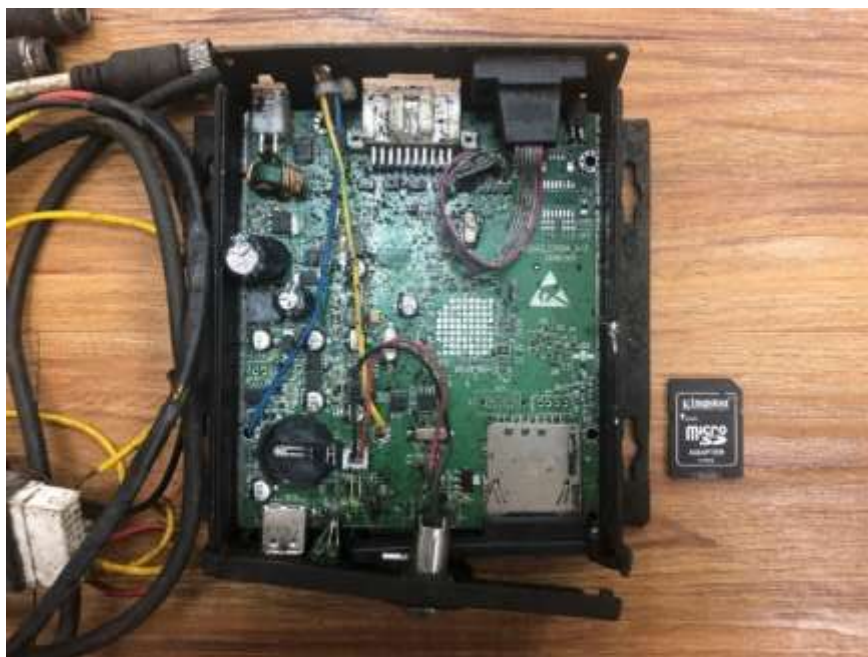
圖 1.10-16 行車視野輔助系統主機殘骸及記憶卡

調查小組於清水隧道北口山側之殘骸堆中發現行車視野輔助系統主機，主機外殼脫離，主機內並未發現記憶卡，於殘骸堆中尋獲 1 張 64G SD 記憶卡。主機殘骸及記憶卡照片如圖 1.10-16。

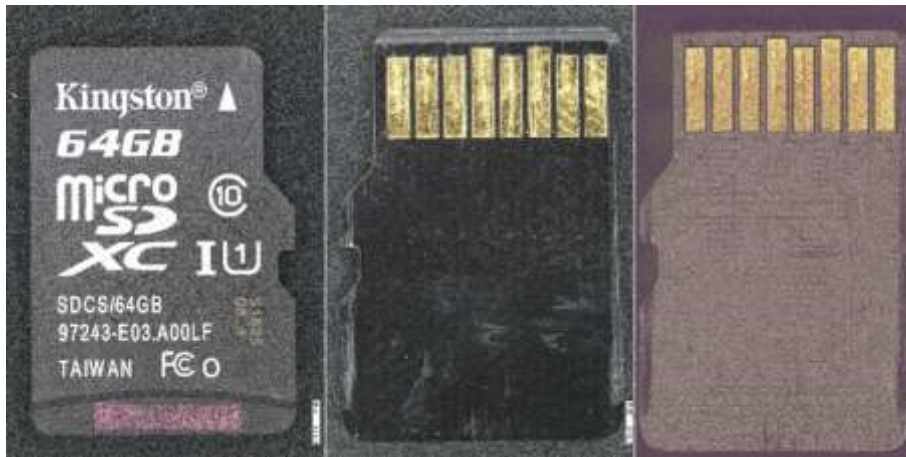
圖 1.10-17 電子顯微鏡檢視行車視野輔助系統之記憶卡

經目視檢視記憶卡外觀後，以電子顯微鏡進行正反面之細部檢視，並調整 19.1 倍之對比係數檢視晶片電路外層絕緣狀況，如圖 1.10-17。

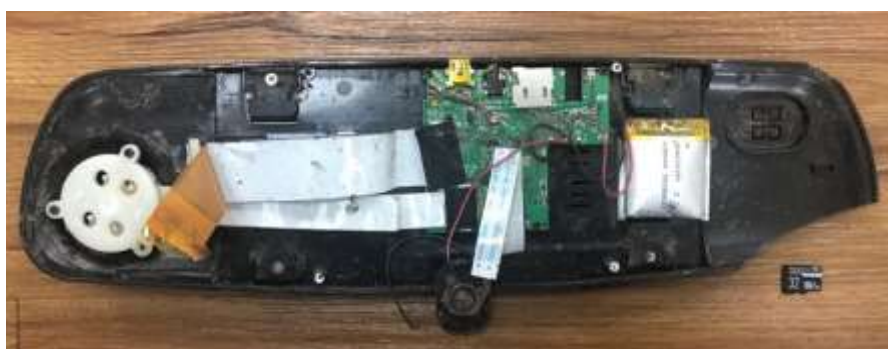
圖 1.10-19 行車影像紀錄器殘骸及記憶卡

行車影像紀錄器係於清水隧道北口山側附近尋獲，影像紀錄器僅剩餘背板、部分線路及鏡頭，記憶卡仍在背板卡槽內，採用 32G Micro SD 記憶卡，資料格式為 avi 類型，如圖 1.10-19。

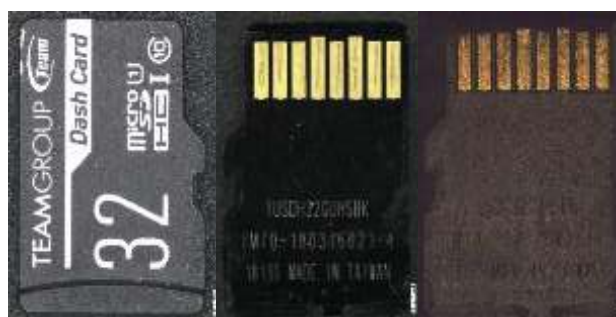
圖 1.10-20 電子顯微鏡檢視行車影像紀錄器記憶卡

經目視檢視記憶卡外觀後，以電子顯微鏡調整 19.3 倍之對比係數檢視晶片電路外層絕緣狀況，如圖 1.10-20。

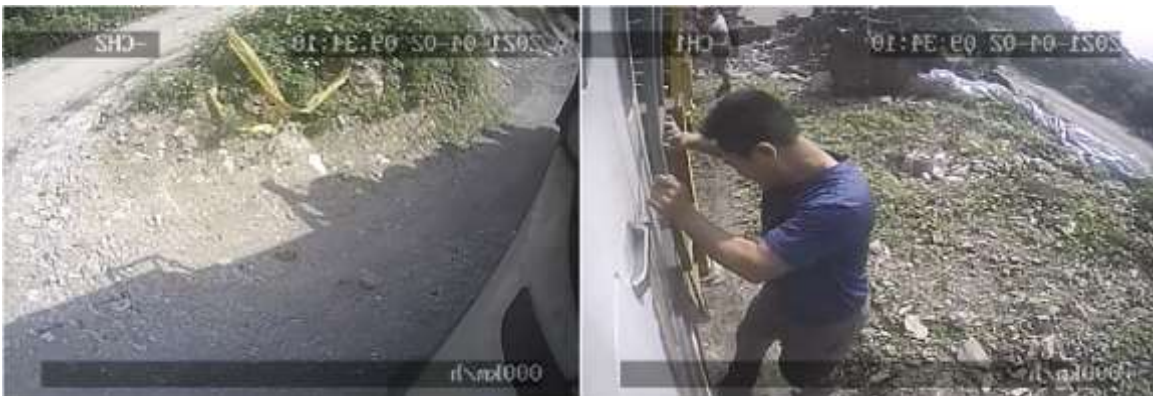
圖 1.10-26 工地主任以石頭擋住大貨車前輪

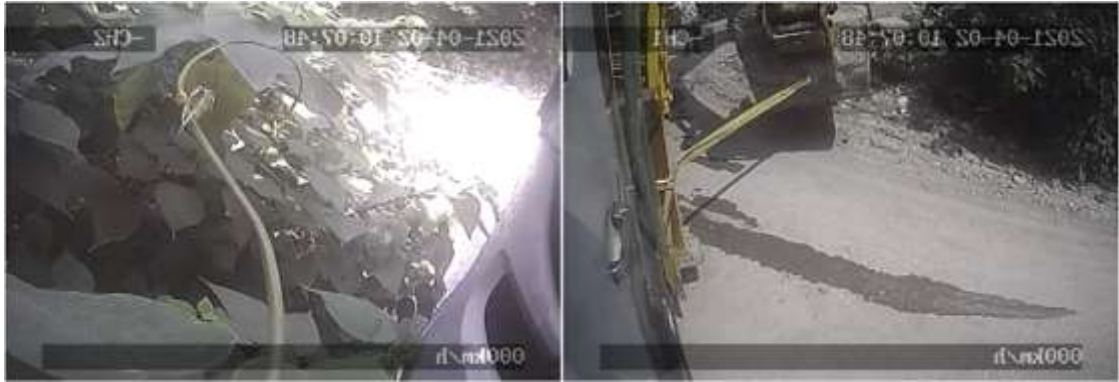
圖 1.10-32 挖掘機第一次拖動大貨車

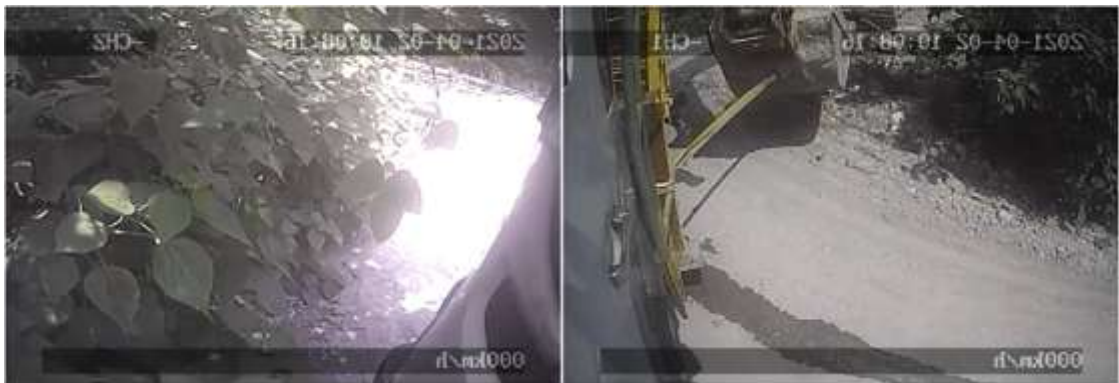
圖 1.10-33 挖掘機第二次拖動大貨車

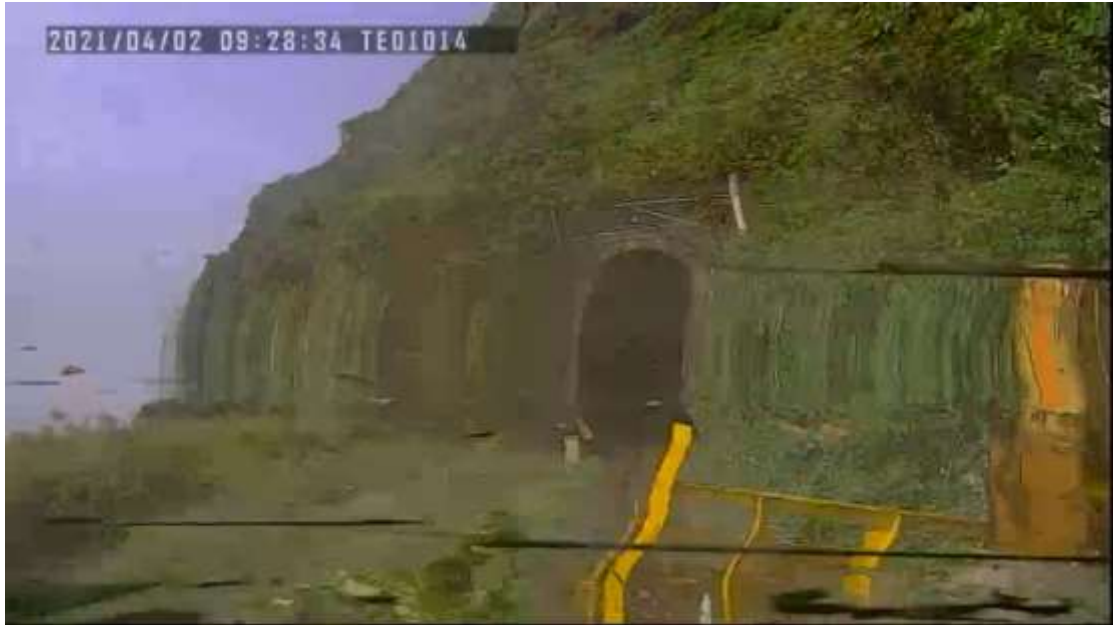
圖 1.10-38 列車撞及大貨車

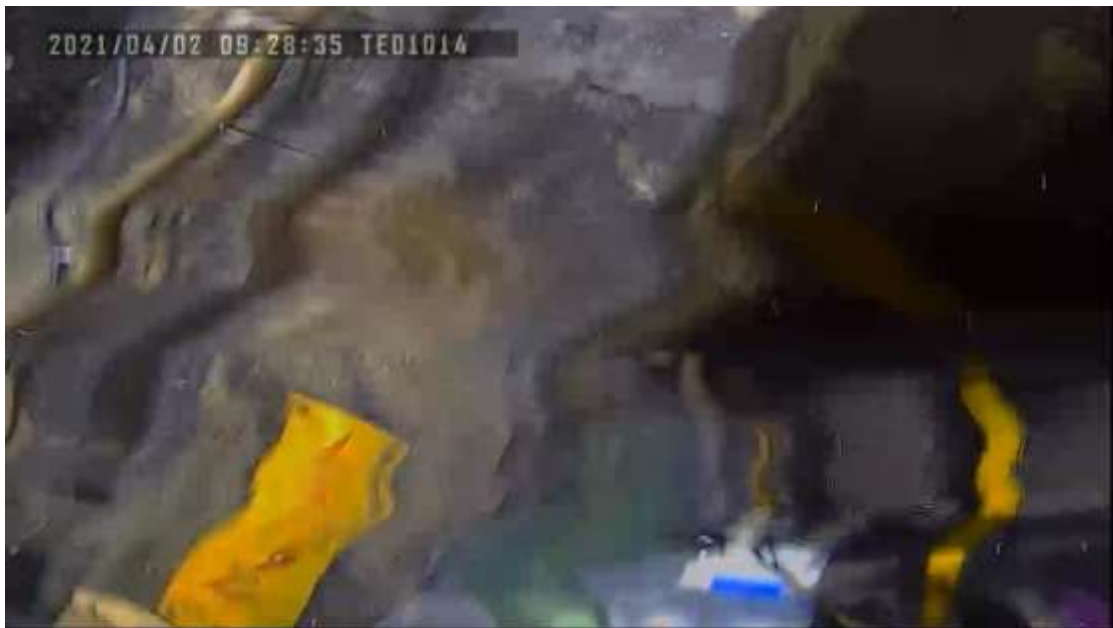
圖 1.10-39 列車撞及清水隧道北口東側

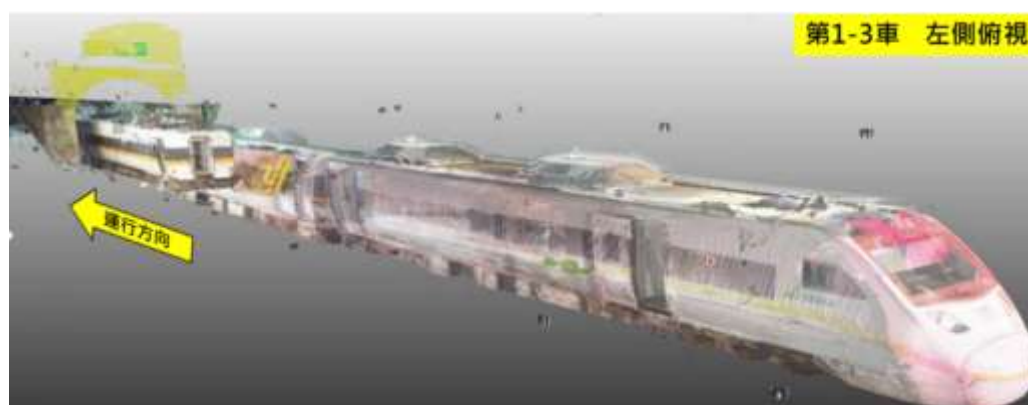
圖 1.11-8 第 1 至 3 車左側俯視

隧道內作業僅能採手持式照明設備，輔助效果有限，且受制於作業時間及隧道內空間，無法進行精密光達掃描作業，故第 3 至 8 車間之點雲資料有限，整體車廂模型不夠完整且部分呈現無資料狀態，列車各車廂光達掃描點雲詳圖 1.11-8 至 1.11-12。

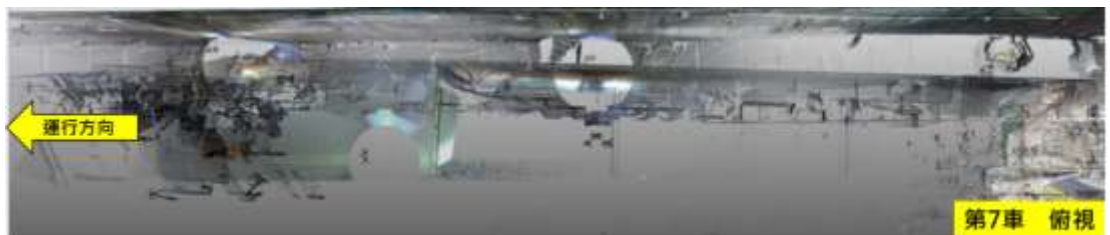
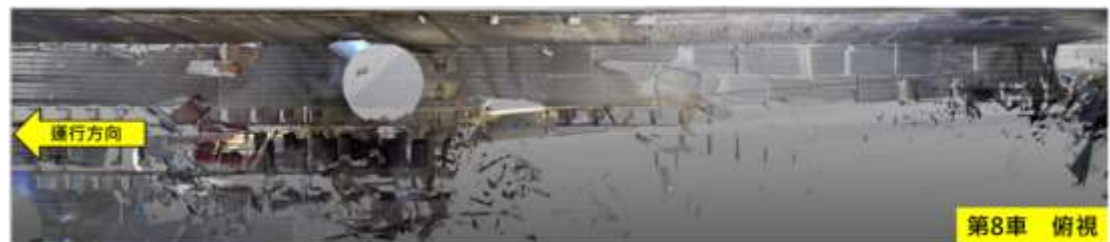
圖 1.11-12 第 7 及 8 車俯視

依點雲資料顯示，事故後第 8 車停止於隧道內，距隧道口西南約 130 公尺處，第 8 車與第 7 車相連，第 7 車與第 6 車脫離，兩車間隔約 25 公尺；第 6 至 1 車之間未分離，但首尾皆相互擠壓；第 3 車區段停止於北面隧道口；大貨車起重機吊臂立靠於隧道口西側牆面與邊坡之間。以北面隧道東北口為基準，大貨車車首位於其西南方隧道內，距離約 9 公尺；隧道外往東北方向，大貨車車斗及大貨車後輪總成距離約 12 至 13 公尺，大貨車左門距離約 33 公尺，事故邊坡坡底處距離約 40 公尺，事故列車第 1 車車頭位置距離約 55 公尺，受破壞軌枕最遠距離約 83 公尺，鋼軌約於事故邊坡處變形脫離，以上詳圖 1.11-13 至 1.11-17。

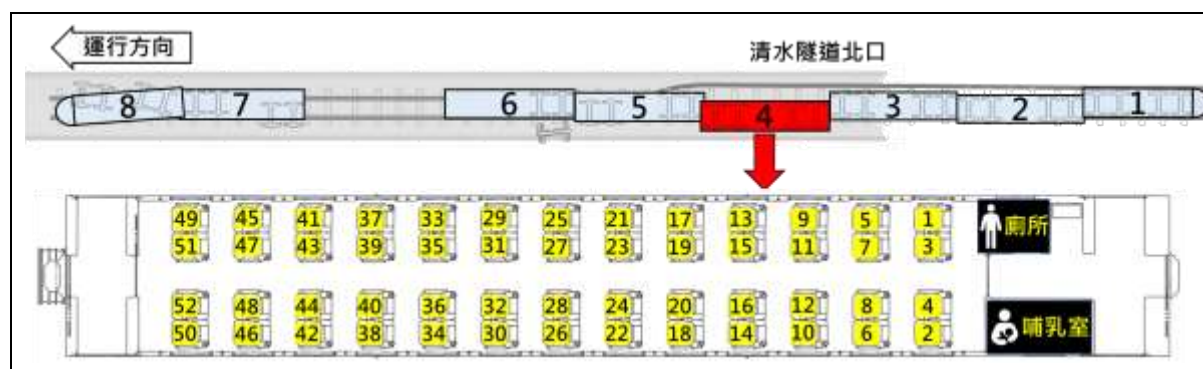
圖 1.13-1 第 4 車配置圖

第 4 車配置如圖 1.13-1；前端左側車門完整，右側車門結構擠壓變形，如圖 1.13-2；且第 4 車前端擠壓侵入 5 車後端，影響前端兩側玄關通道之通行，並造成首排座椅前方壁板與自動門由底部斷裂變形，往車廂內部翻折，如圖 1.13-3；後端左、右兩側車門及玄關通道皆完整，惟後端左側車廂緊鄰隧道壁，影響乘客自左側車門撤離。

乘客車廂座椅部分：前端右側首排座椅編號 49/51 受前方變形壁板擠壓，向後傾倒並與底座脫離，如圖 1.13-4；其餘座椅完整。

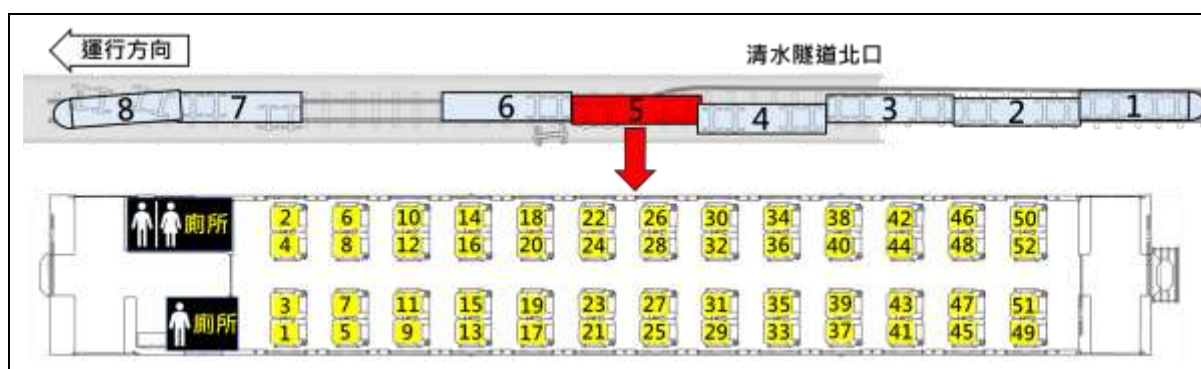
圖 1.13-5 第 5 車配置圖

第 5 車配置如圖 1.13-5；前端左側車門及玄關通道結構擠壓變形，右側車門及玄關通道完整，惟右車門脫軌而影響通行，如圖 1.13-6；後端左側

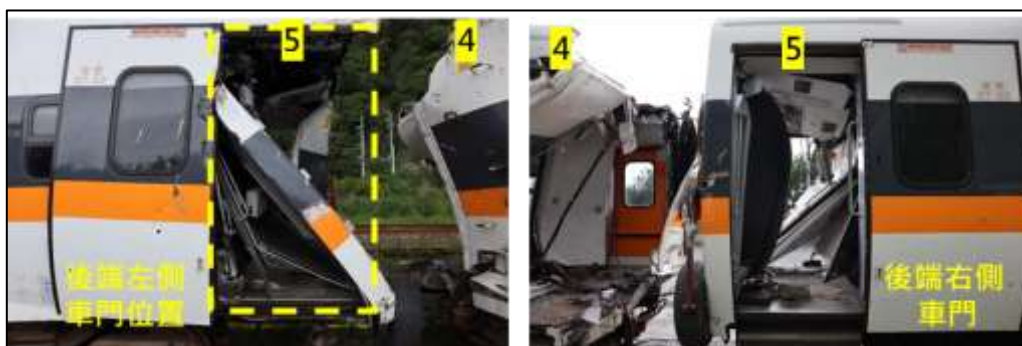
圖 1.13-7 第 5 車後端左、右側車門及玄關通道

車門及玄關通道結構擠壓變形，右側車門結構完整，如圖 1.13-7，惟第 4 車前端擠壓侵入 5 車後端，影響後端玄關通道之通行，並造成後端末排座椅後方壁板變形破損與車廂自動門脫落，如圖 1.13-8。

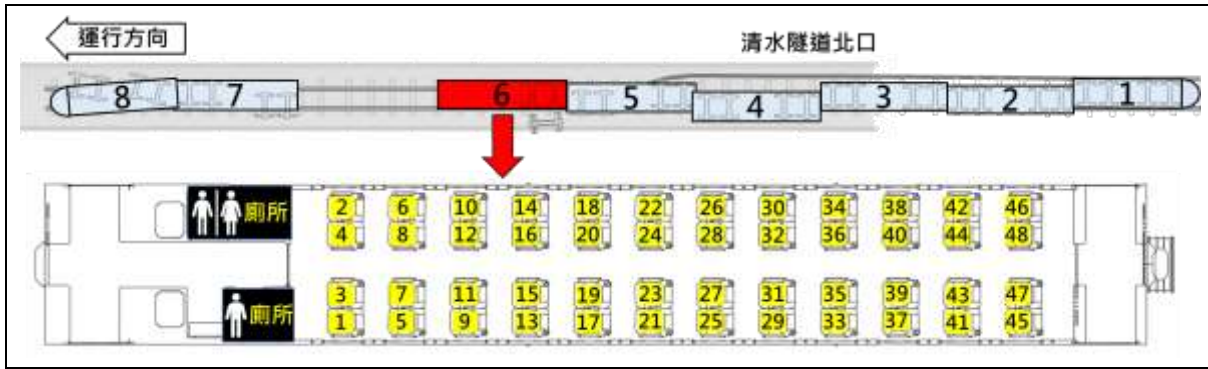
圖 1.13-10 第 6 車配置圖

第 6 車配置如圖 1.13-10；前端左側車門及玄關通道連同車身蒙皮與結構遭到削除，右側車門因結構擠壓變形而影響通行，如圖 1.13-11；另外，前端左側蒙皮與車身結構由前向後削除至首排左側編號 1/3 座位處，男廁及電話亭設施消失，前端右側廁所仍存在，如圖 1.13-12；後端左側及右側車門結構皆完整，玄關通道處電氣設備門板向外掀開致影響通行，如圖 1.13-13。

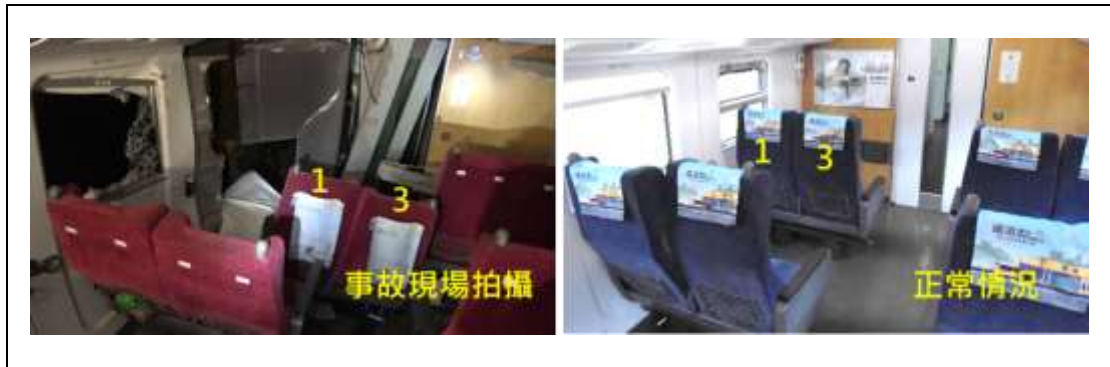
乘客車廂座椅部分，左側首排編號 1/3 座椅自圓形轉盤處斷開與底座分離，如圖 1.13-14 所示；編號 12、30/32、34 座椅椅背向後傾倒，24 座椅椅背向前對折。

圖 1.13-14 第 6 車左側首排編號 1/3 座椅情形

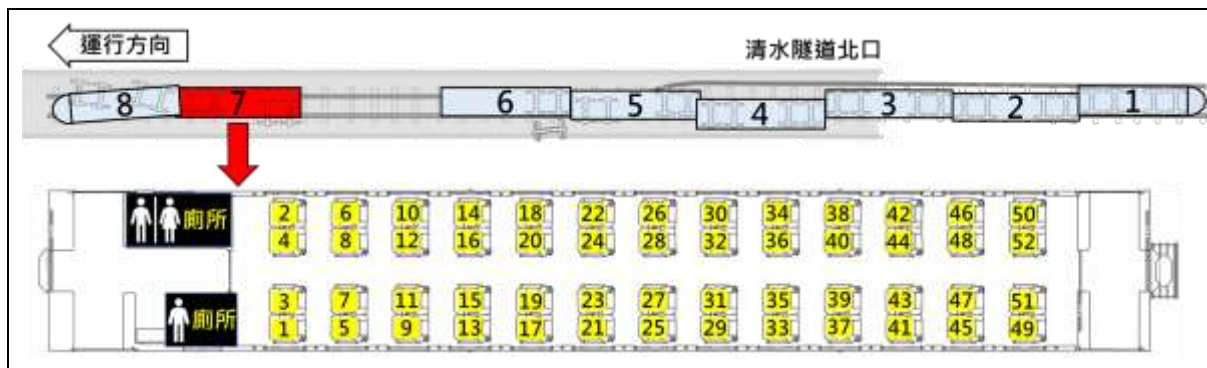
圖 1.13-15 第 7 車配置圖

第 7 車配置如圖 1.13-15；前端左側車門及玄關通道結構擠壓變形而影響通行，右側車門連同車身蒙皮與結構遭到削除，如圖 1.13-16；另外，前端右側廁所，連同蒙皮與結構遭到削除，如圖 1.13-17；後端左側車門與玄關通道結構擠壓變形，右側車門門框完整，惟玄關通道因壁板倒塌而影響通行，如圖 1.13-18。

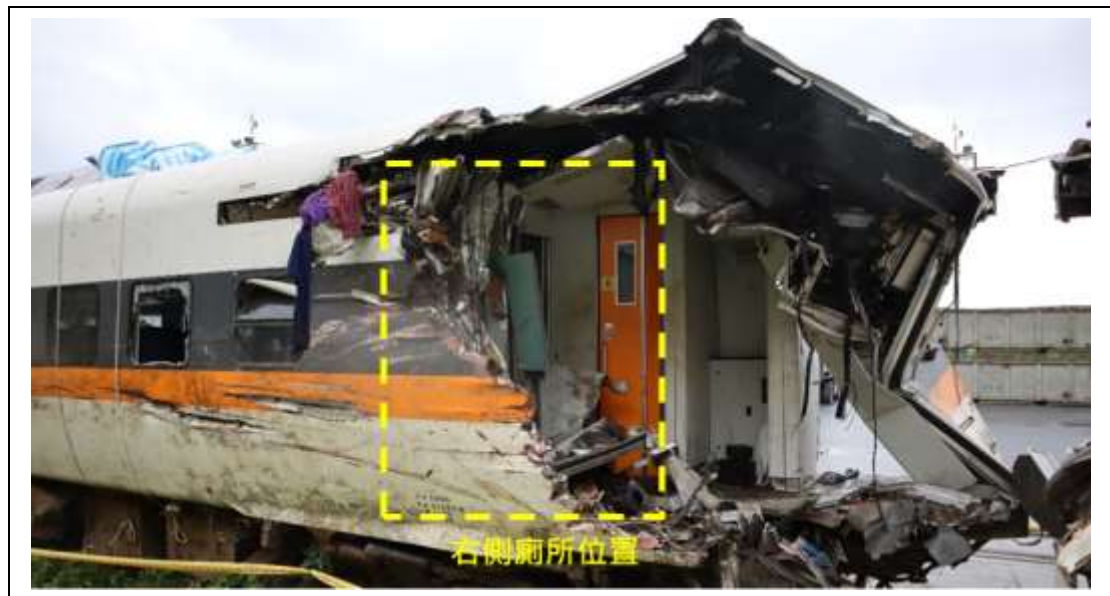
圖 1.13-17 第 7 車女廁受損情形

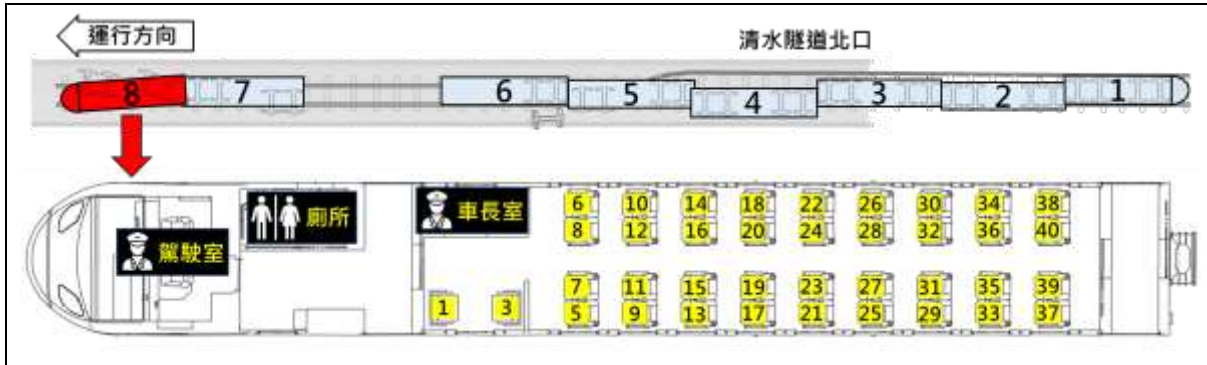
圖 1.13-21 第 8 車配置圖

第 8 車配置如圖 1.13-21；事故後車身向左側傾斜，左側蒙皮及車頂結

構由前端向後端削除至第 13/15 座位處，地板削除至左前車門處，駕駛室及電話亭空間消失，駕駛台儀表板於左側第 9/11 座位處發現；右側之廁所隔間遭受破壞，車長室之空間仍完整，如圖 1.13-22。

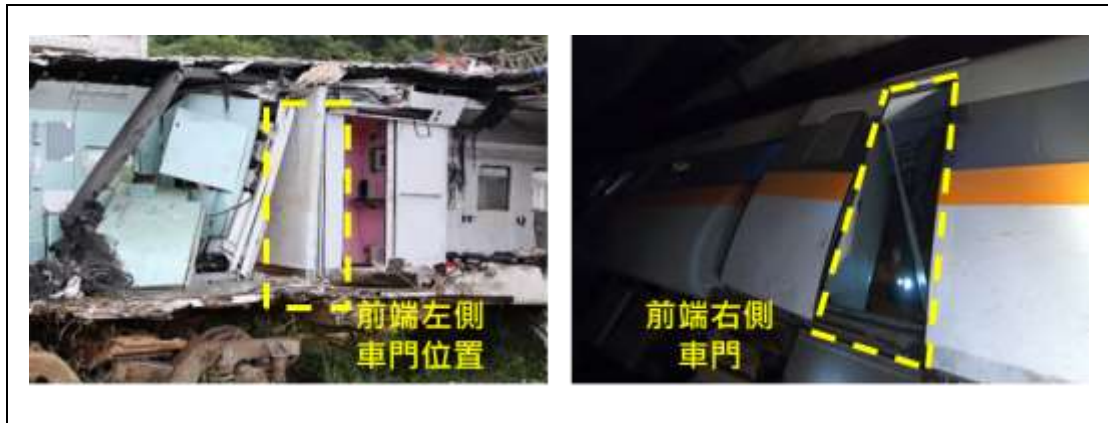
圖 1.13-23 第 8 車前端左、右側車門及玄關通道

第 8 車車門與玄關通道部分：前端左側車門及玄關通道連同車身蒙皮與結構遭到削除，右側車門未明顯受損，玄關通道因廁所壁板傾倒，如圖 1.13-23；後端左側及右側車門與玄關通道擠壓變形而影響通行，如圖 1.13-24。

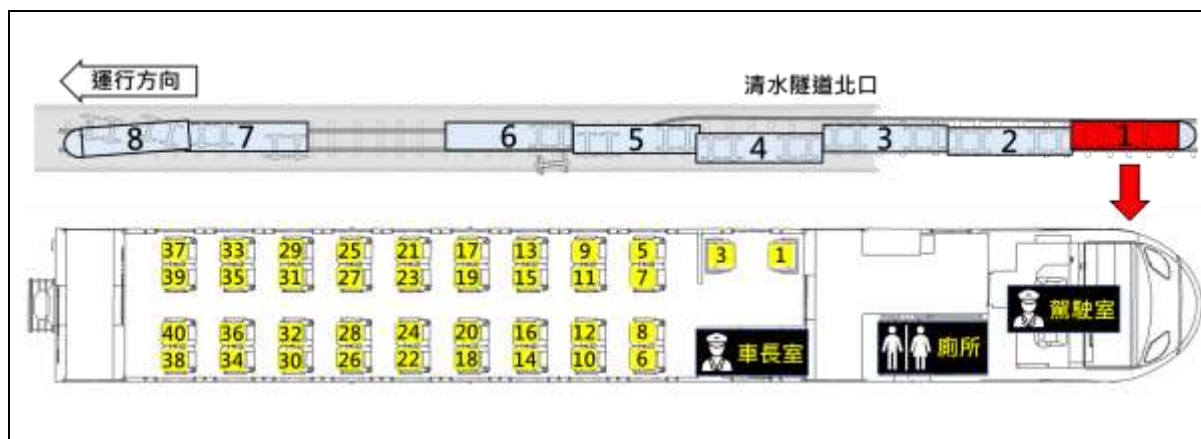
圖 1 第 1 車配置圖

第 1 車配置如圖 1。車門及玄關通道部分：第 1 車 4 扇車門與玄關通道皆完整，如圖 2；惟第 1 車與第 2 車連接處左右錯位影響通行。

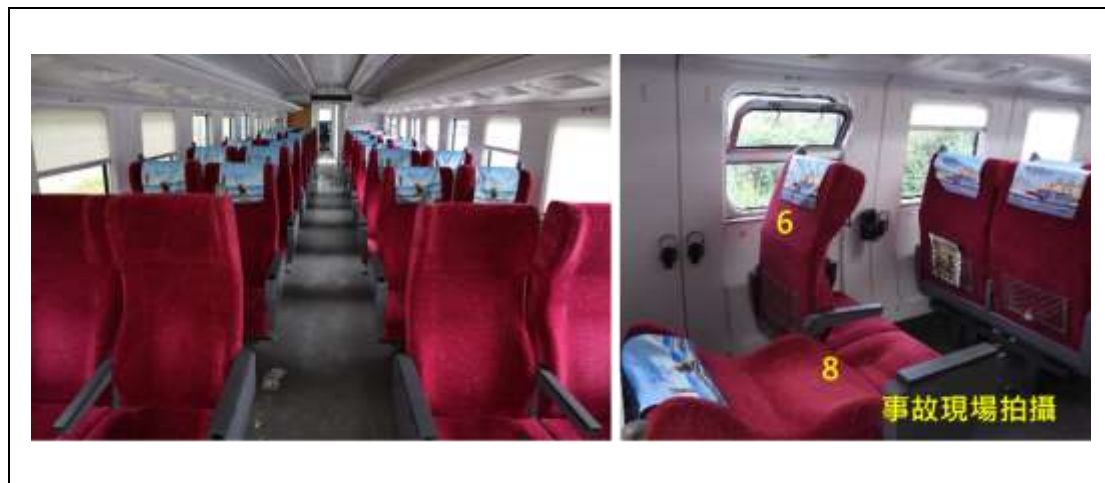
乘客車廂座椅部分：第 1 車除 8 號座椅椅背向後傾倒外，其餘座椅無損，如圖 3。

圖 3 第 1 車座椅情形

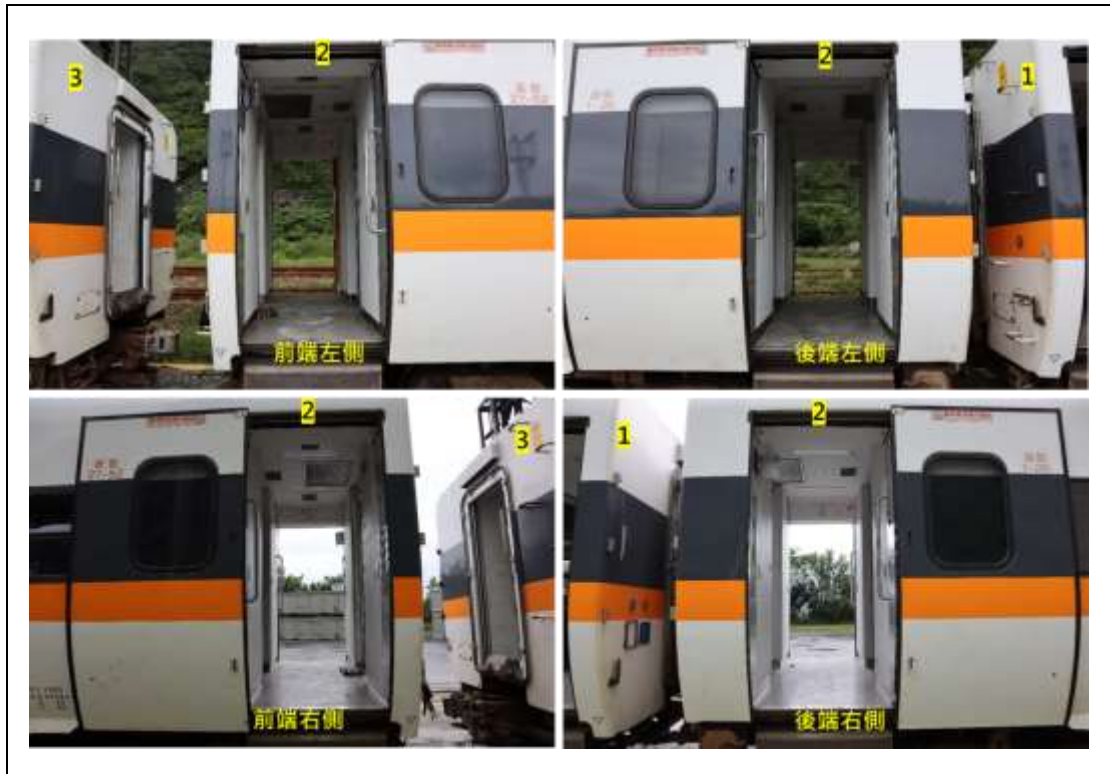
第 2 車配置如圖 4。車門及玄關通道部分：第 2 車 4 扇車門與玄關通道皆完整，如圖 5；車廂向右傾斜；第 2 車與第 3 車連接處左右錯位影響通行。

圖 5 第 2 車車門及玄關通道

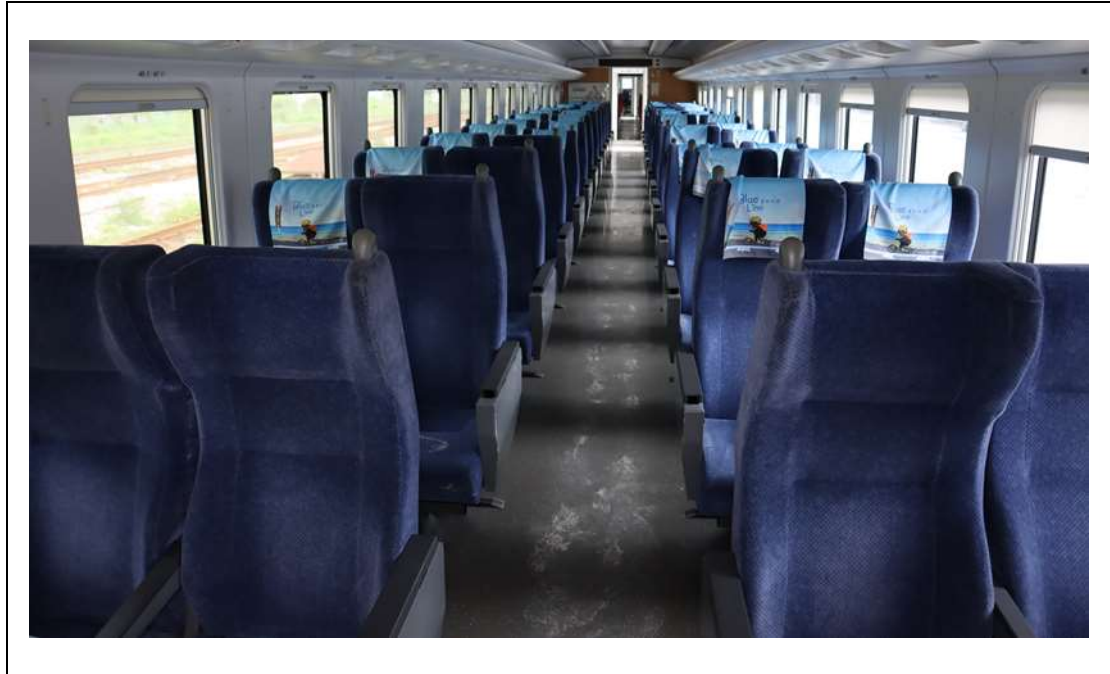
乘客車廂座椅部分：第 2 車座椅全數無損，如圖 6。

圖 6 第 2 車座椅情形

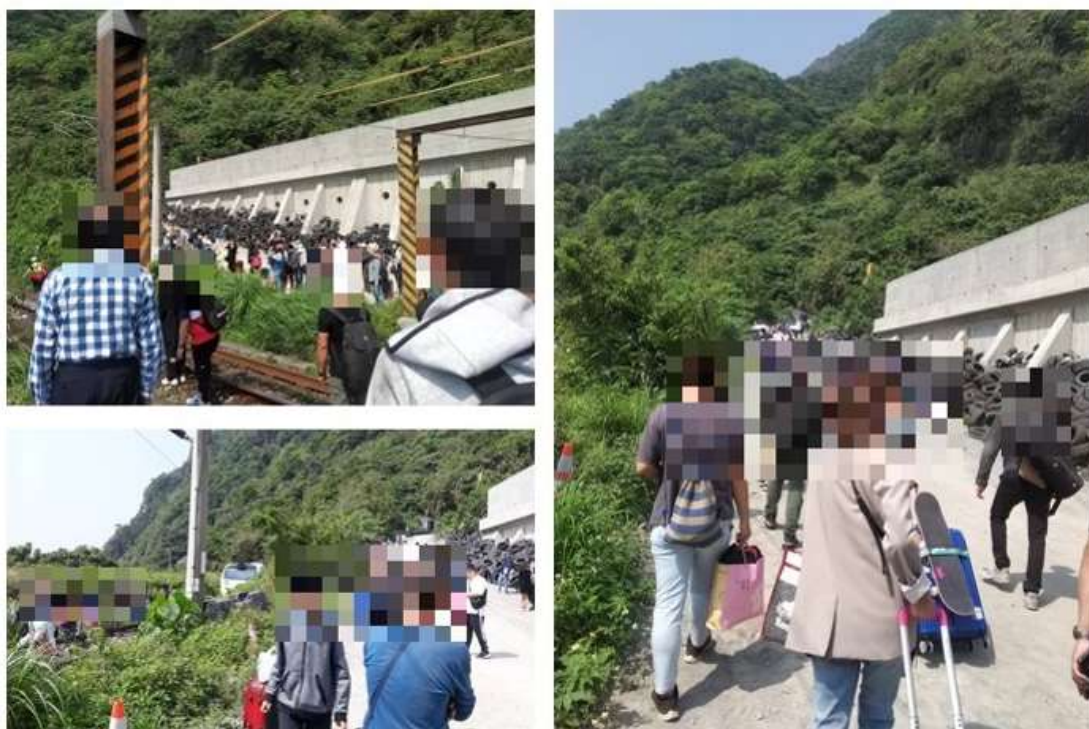
事故後乘客暫待車內，以輕傷為主，直至有乘客聽到車長指示可離開車廂，且見鄰近車廂有乘客離開車廂亦跟著開始疏散。乘客由車廂左側前、後車門爬下車廂，下車後集結於道旁，並在車長與臺鐵局等人員引導下陸續往大清水遊憩區（疏散地點）方向移動（如圖 1），再搭乘接駁車至花蓮站。

圖 1 可自行移動之乘客往疏散地點移動情形

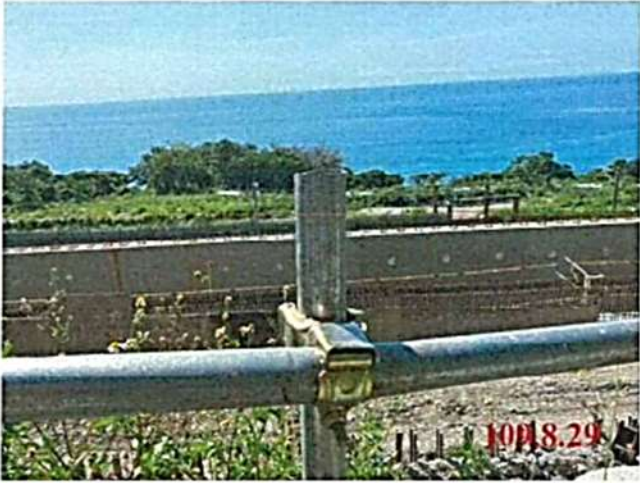
<p>改善前 說明： 為因應日、夜間施工需要及避免作業人員及車輛滾落邊坡，請立約商將本工區之落差2M以上之邊緣開口位置，依據營造安全衛生設施標準之相關規定增設強度足夠之防墜落設施及夜間警示燈具。</p>
