# 國家運輸安全調查委員會

## 調查報告

中華航空公司 CI202 班機

於松山機場落地時多重系統失效

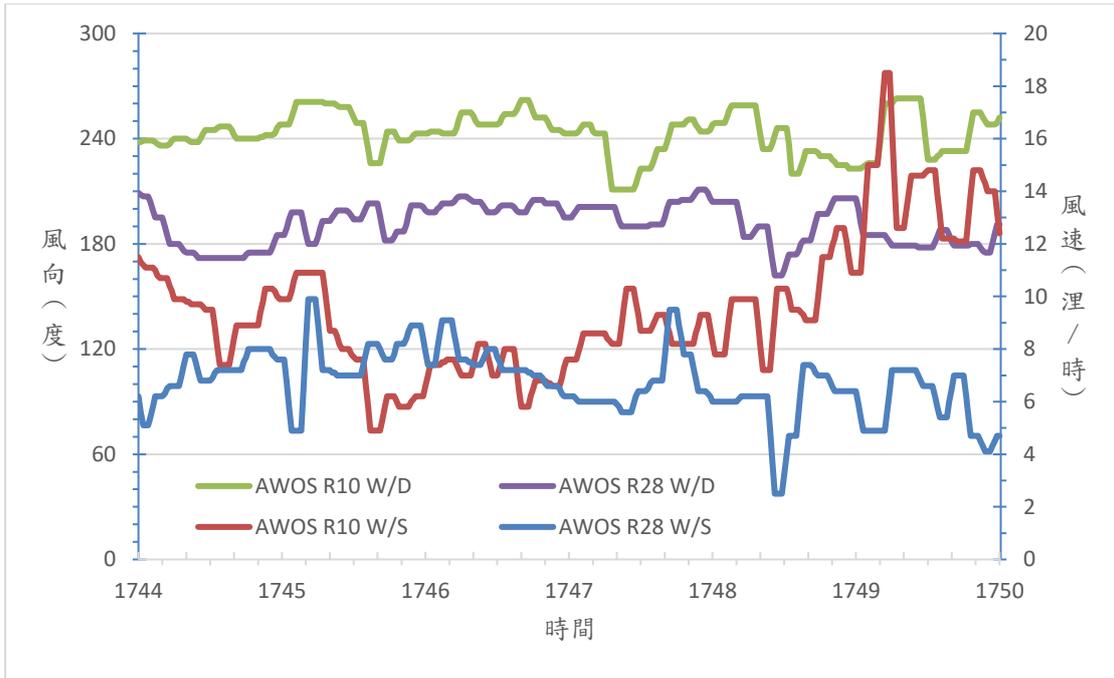
圖 1.7-4 AWOS 風向風速

松山機場地面自動氣象觀測系統（automated weather observation system, AWOS）與 LLWAS 風向風速計之設置地點如圖 1.7-3，1744 時至 1750 時 AWOS 之即時風向風速如圖 1.7-4 所示，A 自 1746:36 時（該機無線電高度約 200 呎）至 1747:36 時（該機停止），AWOS R10 風向為 210-260 度，風速 6-10 浬/時；AWOS R28 風向為 190-210 度，風速 6-7 浬/時。LLWAS 相關風向風速計之紀錄資料詳附錄 1。

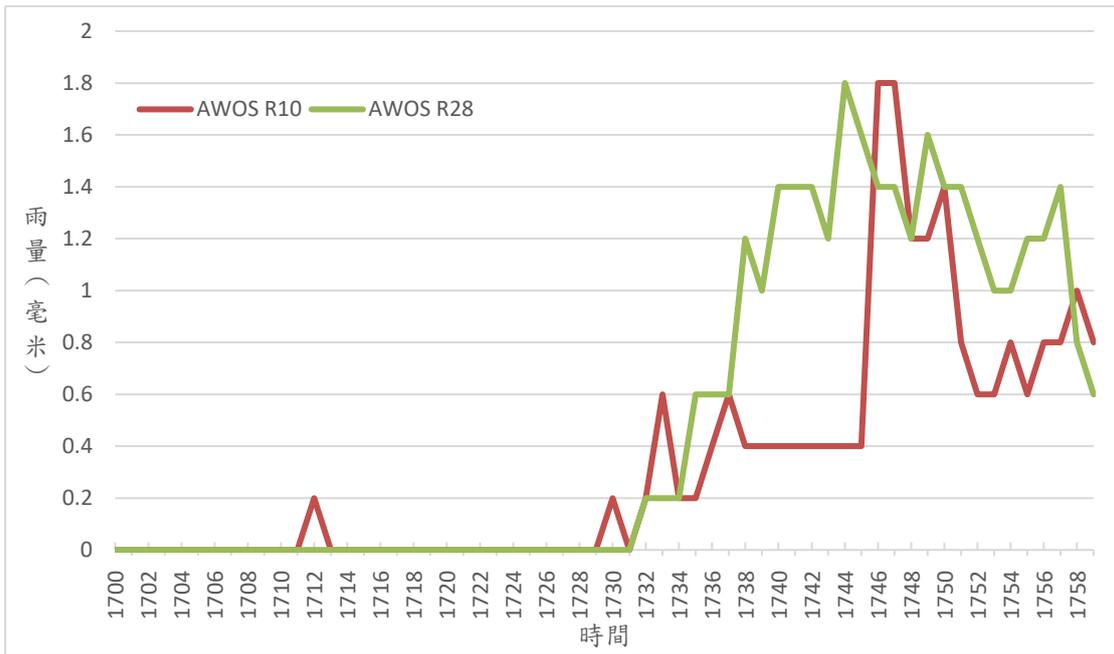
圖 1.7-5 AWOS 降水量

事故前 6 分鐘 AWOS R10 累積降水量 5.2 毫米（大雨）、AWOS R28 累積降水量 8.8 毫米（大雨），如圖 1.7-5 所示。

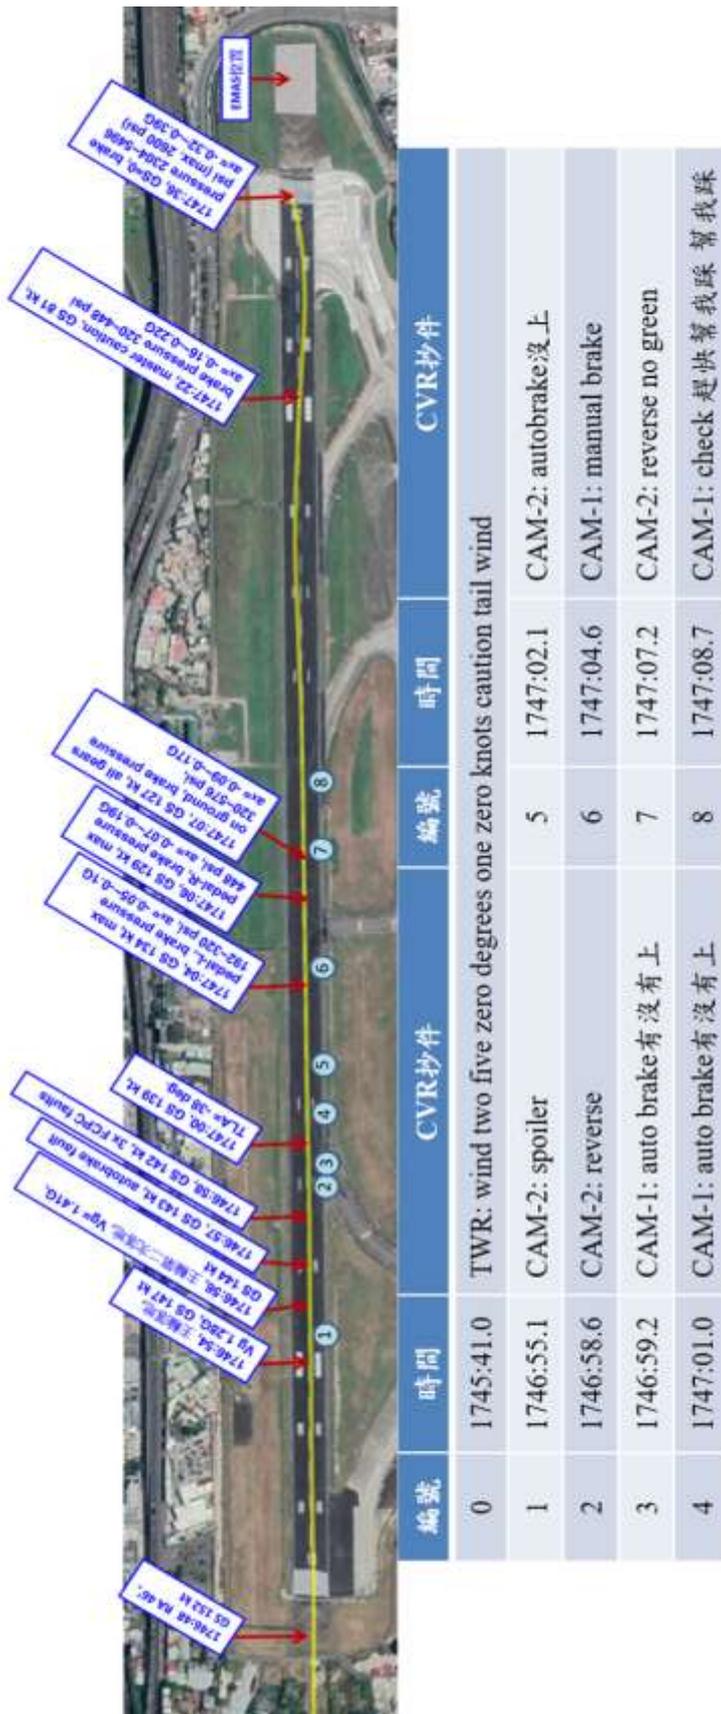
圖 1.11-5 事故發生階段之軌跡與有關參數及 CVR 抄件套疊

航機落地至停止過程中，部分地面擾流板觸地後展開又立刻收回，反推力裝置全程未作動。

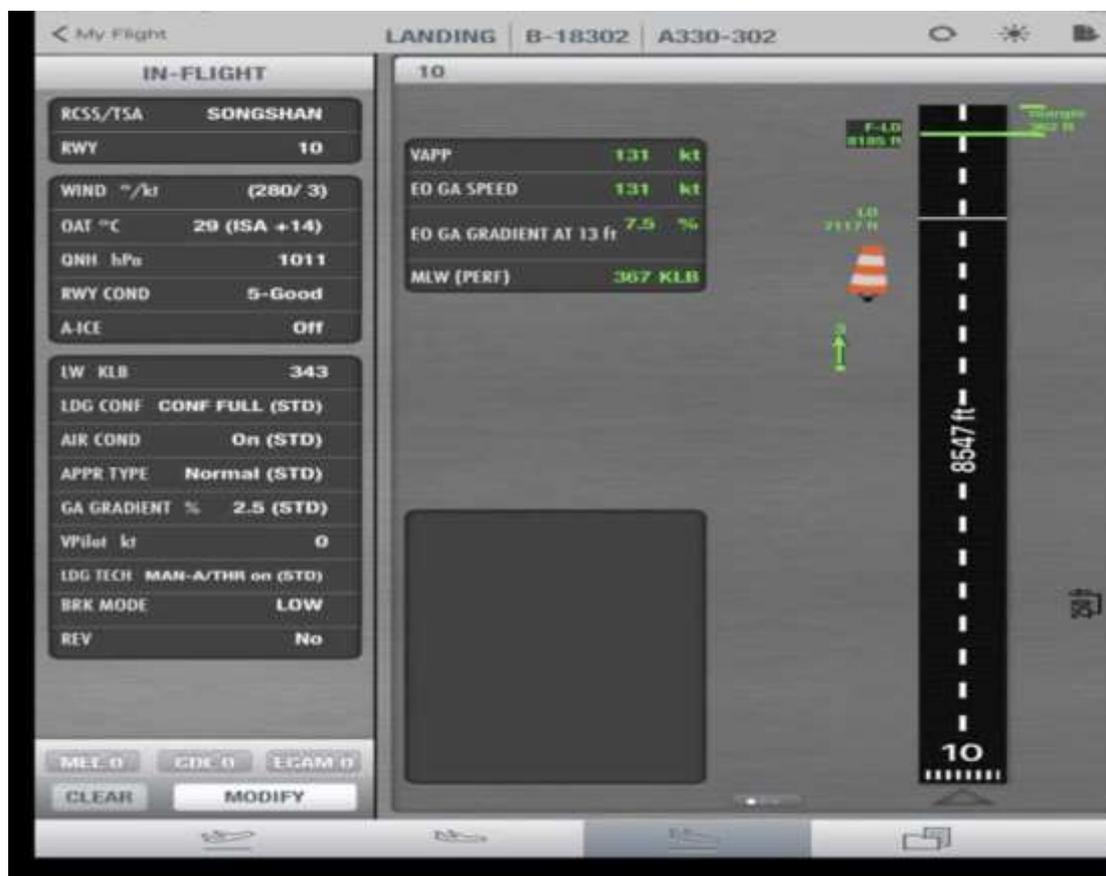
圖 1.17-1 落地性能計算資料

根據華航提供之事故機落地性能計算資料，飛航組員係於航機下降高度前準備進場簡報時，使用 1700 時松山機場 ATIS 資訊 L: RWY 10 280/3 260V320 7000M-TSRA FEW1400 FEW CB1400 BKN2500 BKN5000 29/27 QNH 1011 之天氣資訊計算落地性能。自動煞車 (autobrake) 之設定為：低度 (LO)，跑道煞車性能狀況為：好 (Runway condition Good)。得出落地距離 (Landing Distance) 7,117 呎，加成落地距離 (Factor Landing Distance) 8,185 呎，距離跑道末端尚餘 362 呎裕度 (可用跑道距離[LDA] 為 8,547 呎)，如圖 1.17-1。
