國家運輸安全調查委員會

重大運輸事故調查報告

龍馬成 268-7F 計程車重大公路事故

報告編號：TTSB-HOR-21-09-001

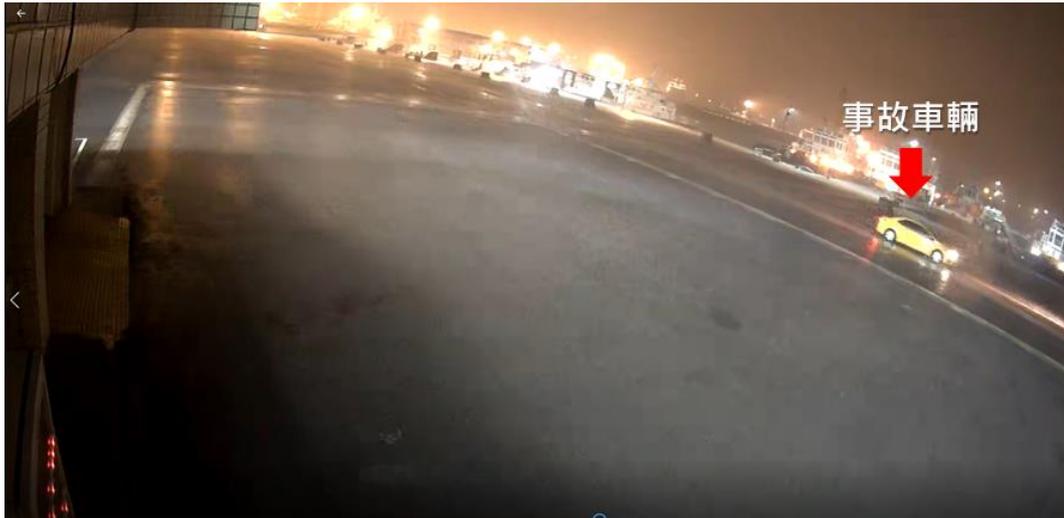
圖 1.7-1 港勤辦公室前之監控錄影畫面

依據港勤公司辦公室之監控錄影畫面顯示，事故當時地面潮濕，有下雨情形，如圖 1.7-1 所示；另依據工作船渠北側之監控錄影畫面顯示，車輛進入碼頭區時，亦有下雨情形，如圖 1.7-2 所示；事故車輛行車紀錄器之畫面顯示，車輛進入港區後開始下雨，至車輛到達岸肩時雨勢變大，如圖 1.7-3 所示。

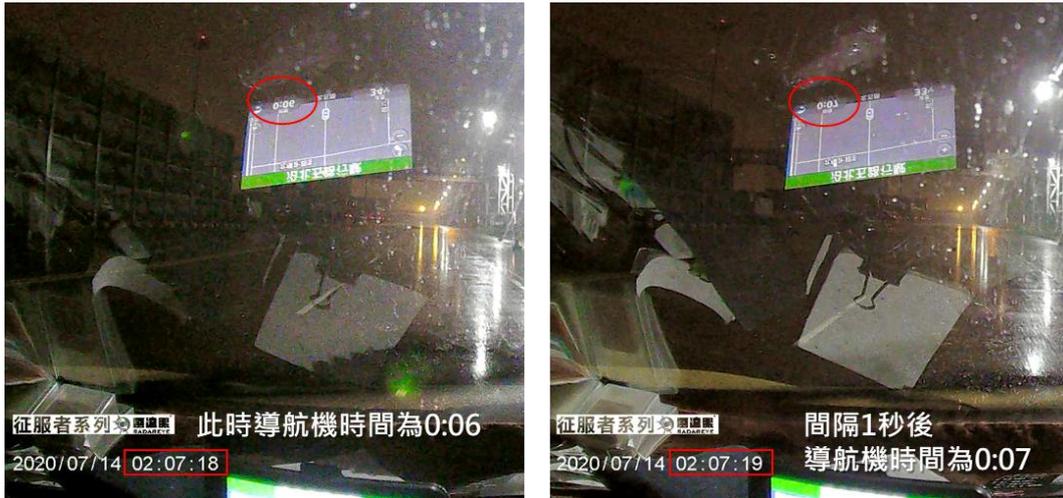
圖 1.9-1 行車影像與導航機時間差畫面

事故車輛所使用之行車影像紀錄器為瑞億科技有限公司所生產，型號為雷達眼 T-701，有車前及車後共 2 路影像，未紀錄 GPS 資料，其記錄之事故發生時間為民國 109 年 7 月 14 日 0210 時，與實際時間差異甚大，透過擋風玻璃上所反射之導航機時間進行時間同步，當影像時間由 02:07:18 轉為 02:07:19 時導航機時間亦同時由 006（0006:59）轉為 007（0007:00），故推算行車影像之時間較導航機慢 21 時 59 分 41 秒，如圖 1.9-1。

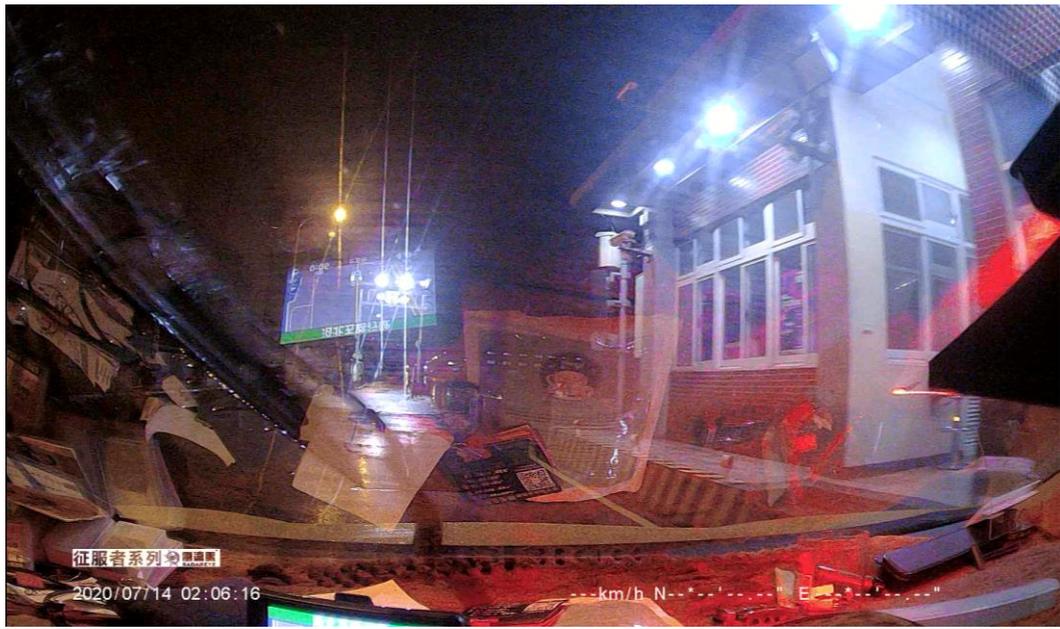
0005:57 時，行經管制站³

³ 依據行車紀錄影像，車輛經過管制站時未見人員靠近車輛進行查核，僅聽到駕駛員道謝聲。

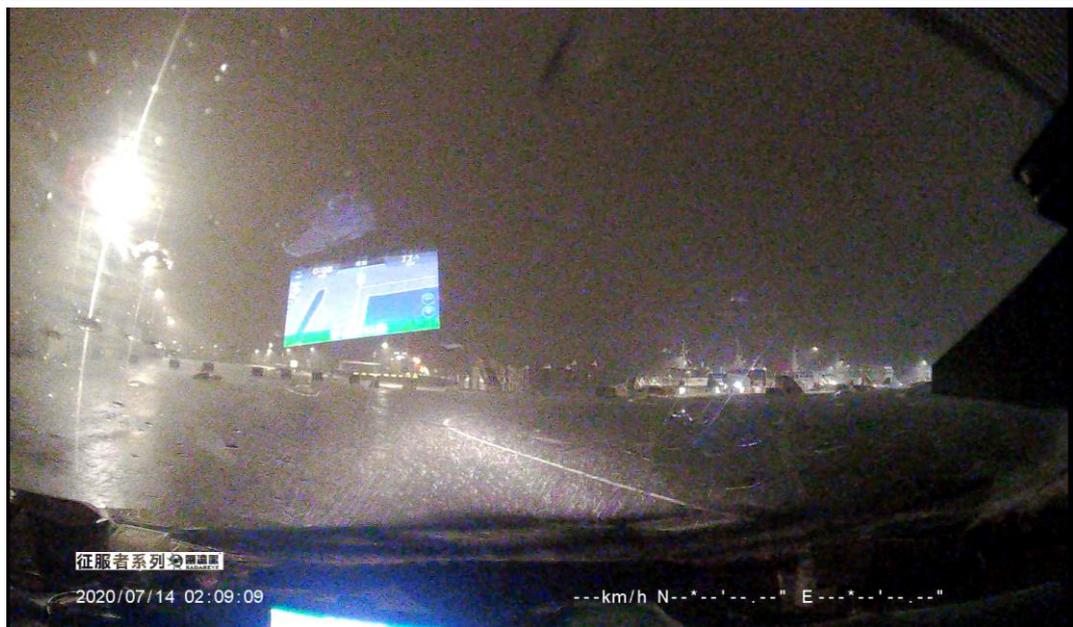
0008:50 時，駛入工作船渠區域，乘客提醒依靠道路邊線行駛

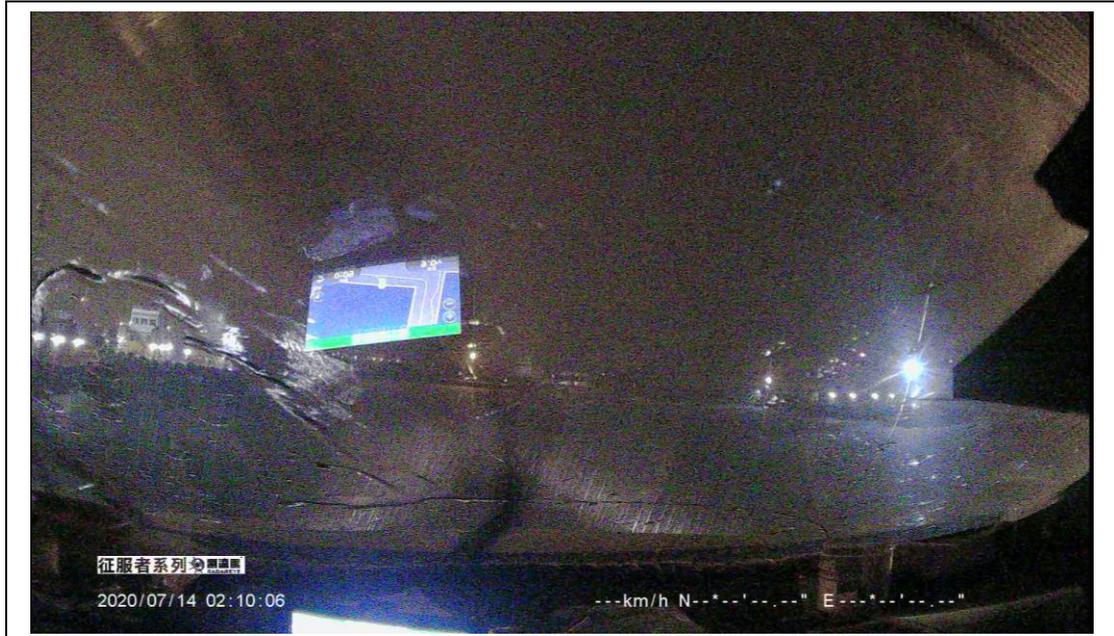
0009:47 時，發出撞擊聲響⁴

⁴ 應為車底盤撞擊岸邊地面水泥之聲響。

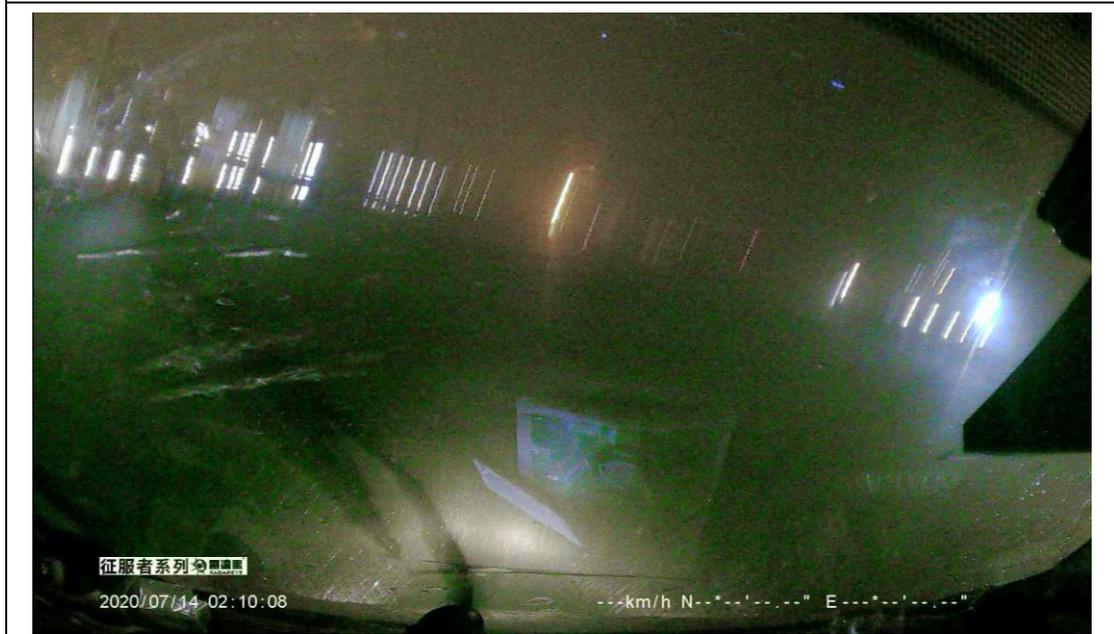
0009:49 時，前擋風玻璃即將接觸海面

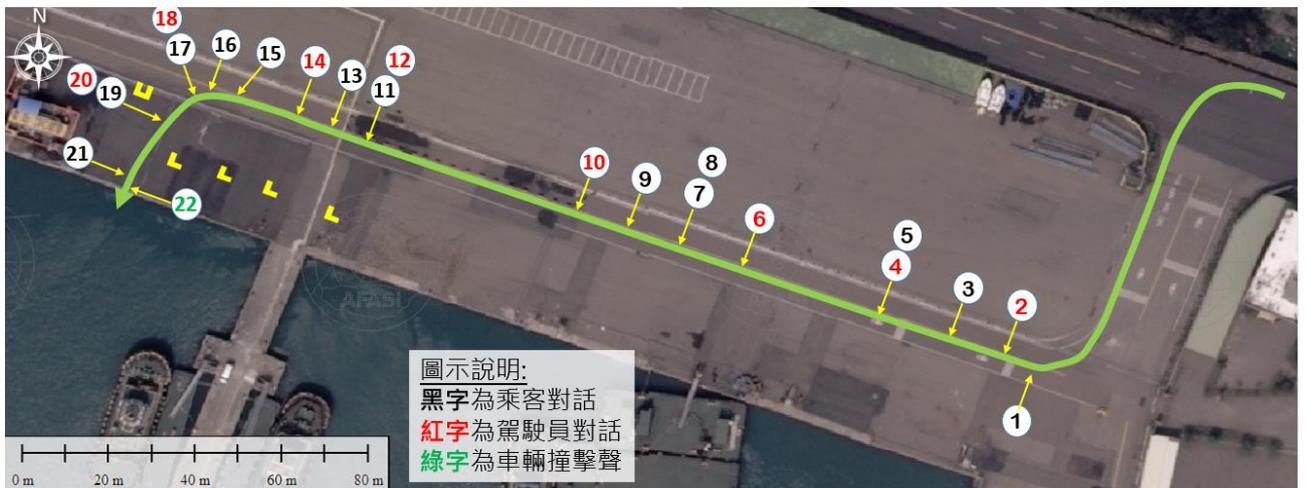
圖 1.9-2 錄音抄件摘要與事故現場套疊圖

事故影像摘要如表 1.9-1，事故前 47 秒（0009:01 時至 0009:47 時）之錄音抄件摘要如表 1.9-2，錄音抄件摘要與事故現場套疊圖如圖 1.9-2。

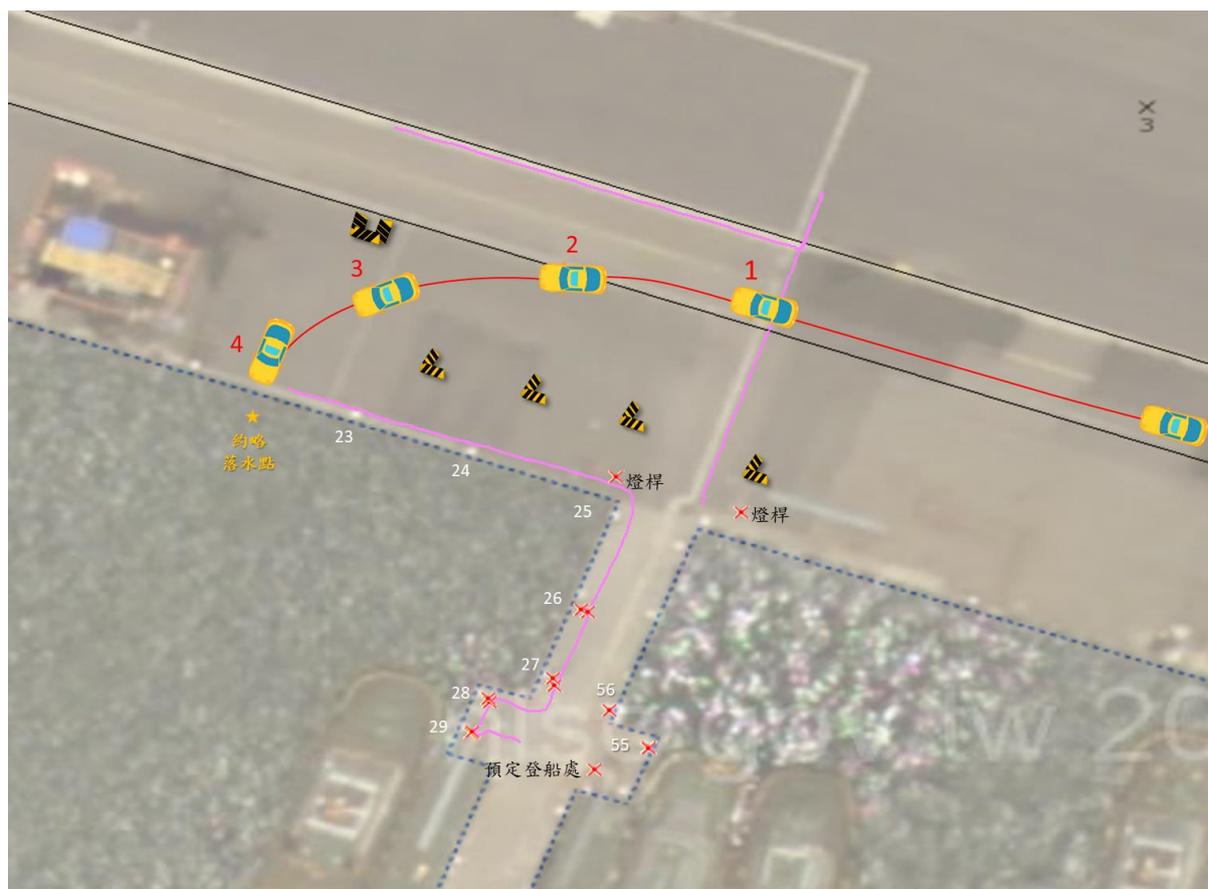
圖 1.10-1 現場測量成果與行車軌跡示意圖

測量特徵包括道面參考特徵（電線桿與地面排水溝位置）以及纜樁等，測量成果經內政部國土測繪中心 eGNSS 服務修正至公分級精度，並與臺中港空照圖套疊後如圖 1.10-1 所示，調查小組另比對臺灣港務公司監控中心之監控影像及現場拍攝照片，標示紐澤西護欄及車輛行進軌跡於圖上，事故車輛各點位影像如圖 1.10-2 所示。

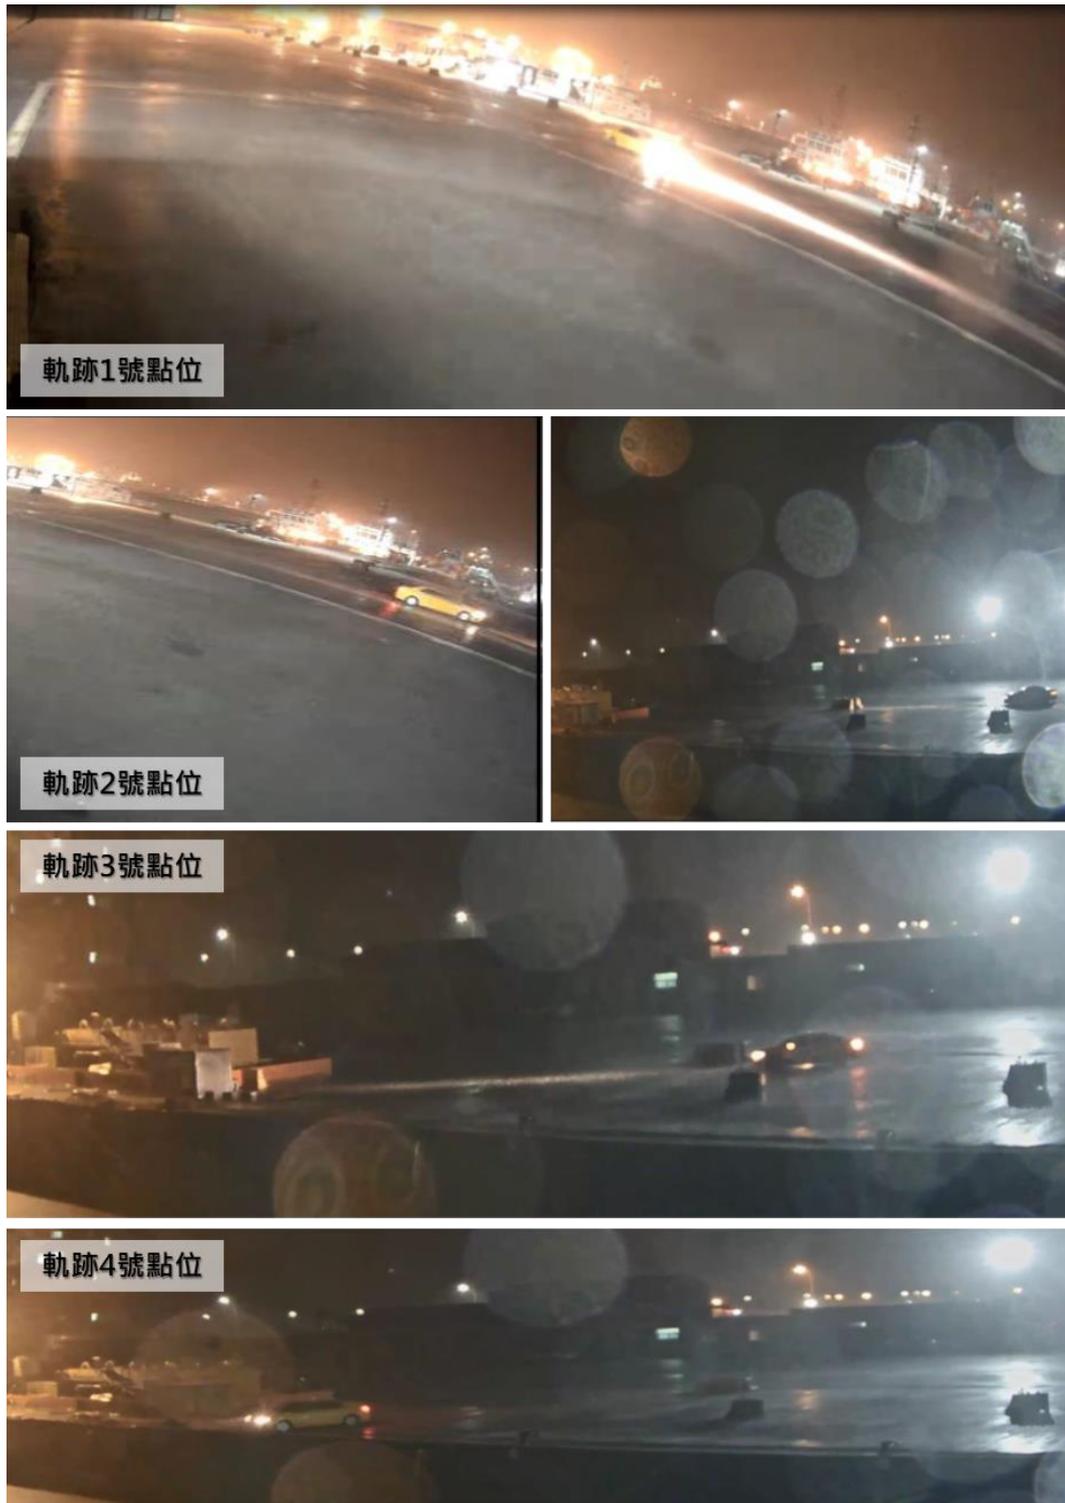
圖 1.10-2 事故車輛行車軌跡擷取圖

依據行車影像紀錄器及現場測量資料，事故車輛彎進工作船渠道路至向左駛離工作船渠道路，約行駛 170 公尺，共歷時 33 秒，平均車速為 19 公里/時；事故車輛駛離工作船渠道路自墜海，約行駛 33 公尺，共歷時 13 秒，平均車速為 9 公里/時。

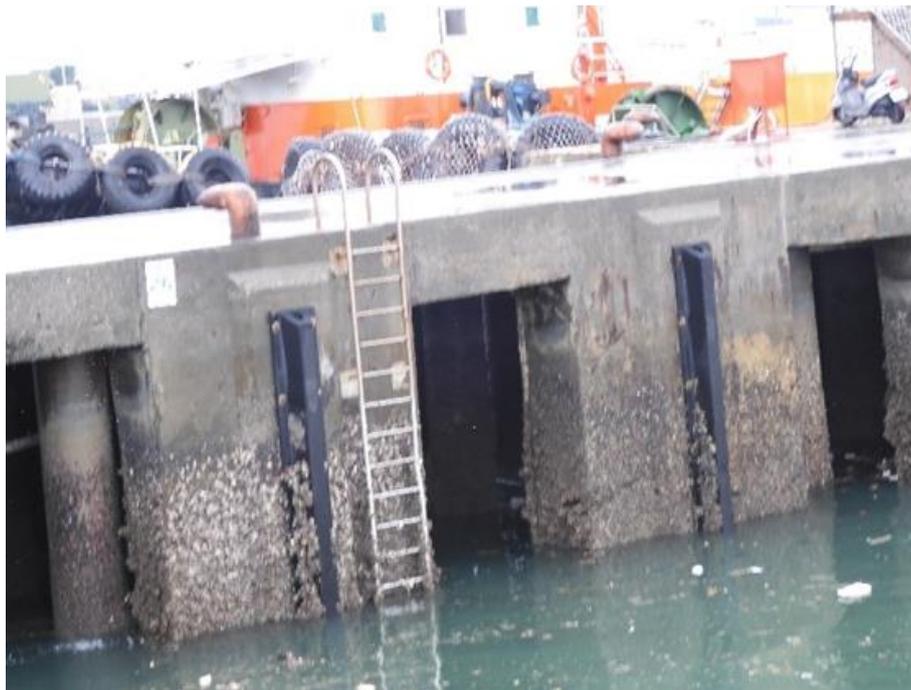
圖 1.12-2 生還者脫困上岸處

該員於踢踩車窗時，後座 B、C 兩員也在扳拉車門試圖脫困，待該員脫困浮於水面時，看到 C 員也浮在不遠之水面上呼救，一段時間後便沒再看到，以為 C 員已往岸邊游去。該員往岸邊游去時，曾將手扶在碼頭防撞墊上休息，並觀察到左手邊距約 20 至 30 公尺處有一爬梯，該員游至爬梯處，適逢退潮，梯上附滿蛤蠣無法攀爬，雖有呼救卻無任何回應，於梯旁大約等待 1 小時後，遂決定撥掉蛤蠣爬上樓梯尋求救援，手指及膝因此肇致擦傷傷勢。該員爬上岸到港勤公司求救，由備勤室值班人員幫忙通報救援。生還者脫困上岸處如圖 1.12-2。

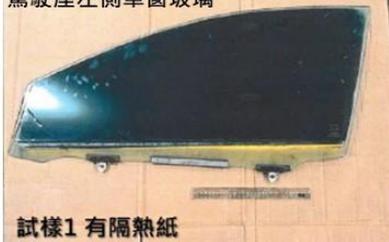
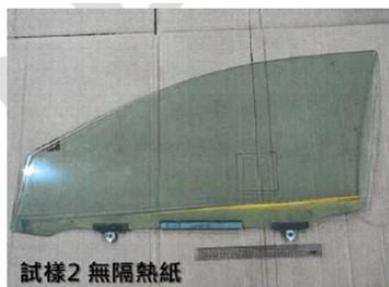
駕駛座左側車窗玻璃

不安全設備 (違規張貼隔熱紙，致透光度偏低)

- 計程車前方擋風玻璃因違規張貼隔熱紙致透光度偏低亦可能增加車輛墜海之風險。
- 調查報告(草案)P 44指出：另依據道路交通安全規則第39-1條第8項 規定計程車車窗玻璃除依規定標識車號外，並不得黏貼不透明之色紙或隔熱紙。
- 送驗結果顯示，前座兩側車窗玻璃黏貼隔熱紙後之可見光穿透率為8.9%；前後擋風玻璃所黏貼之隔熱紙之量測值分別為47.5%及7.8%，若加上原擋風玻璃遮光之影響，其可見光穿透率應為更低。

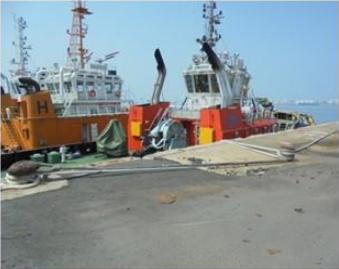
說明	本公司已於工作船渠作業人員經常通行及明顯處(事故地點前方)設置「除施工車輛外其他車輛一律禁止進入」之警告標誌，明確告知該區禁止條件，符合交通部「港灣構造物設計基準」規定	若設置欄柵或繩柵，恐造成工作船船員上、下船跨越困難	工作船船型較一般商(貨)船小，高度亦低，且臺中港潮最大時可達6公尺，工作船渠設置欄柵後恐衍生工作船纜繩磨損等問題
