國家運輸安全調查委員會

重大運輸事故 調查報告

順發汽艇行永華 6 號引水船編號 981395

於臺北港內與騏龍輪碰撞導致翻覆

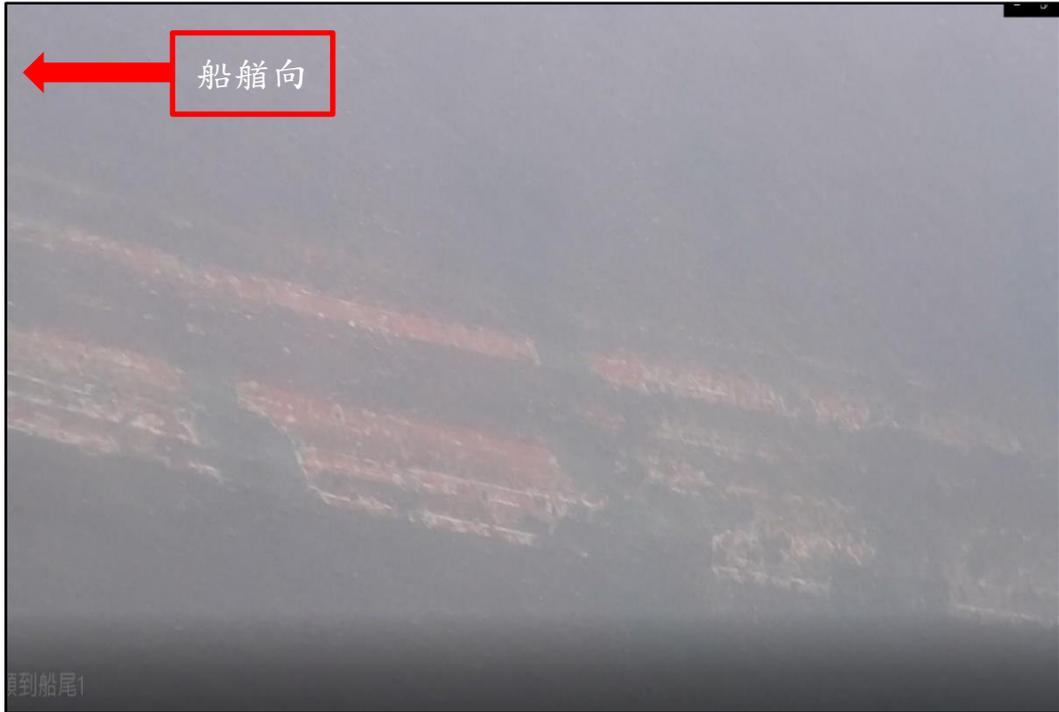
圖 1.10.1-4 騏龍左舷船頭水下船體擦撞情形（一）

調查小組安排潛水人員拍攝騏龍水下船體擦撞油漆受損情況，左舷船頭狀況詳圖 1.10.1-3，右舷船頭狀況詳圖 1.10.1-7。

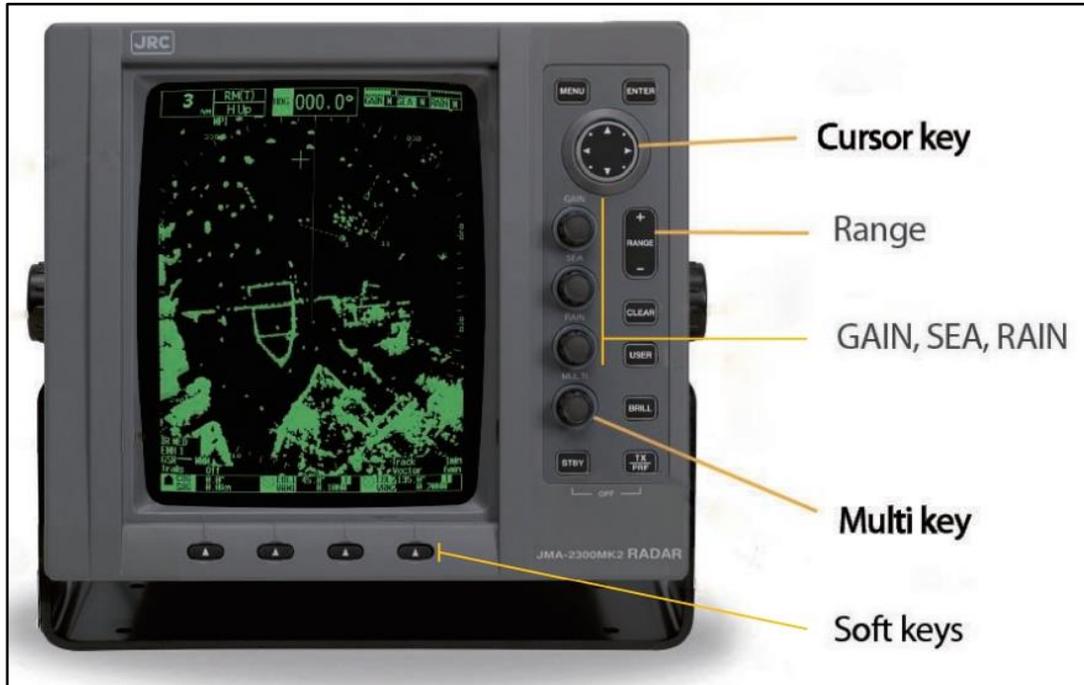
依據圖 1.10.2-7 所示 JMA-2300MK2 SERIES 系列型雷達規格，該雷達能夠顯示 50 個 AIS 符號和 10 個 MARPA + 目標，利用手動或自動跟踪目標。警報功能可顯示 CPA/TCPA¹⁹，新目標(new target)，目標遺失(lost)，系統故障(system error)等項目，AIS 資訊顯示項目和其他功能即與一般 ARPA 避碰雷達相似，惟其螢幕較小僅有 10 吋單色顯示。

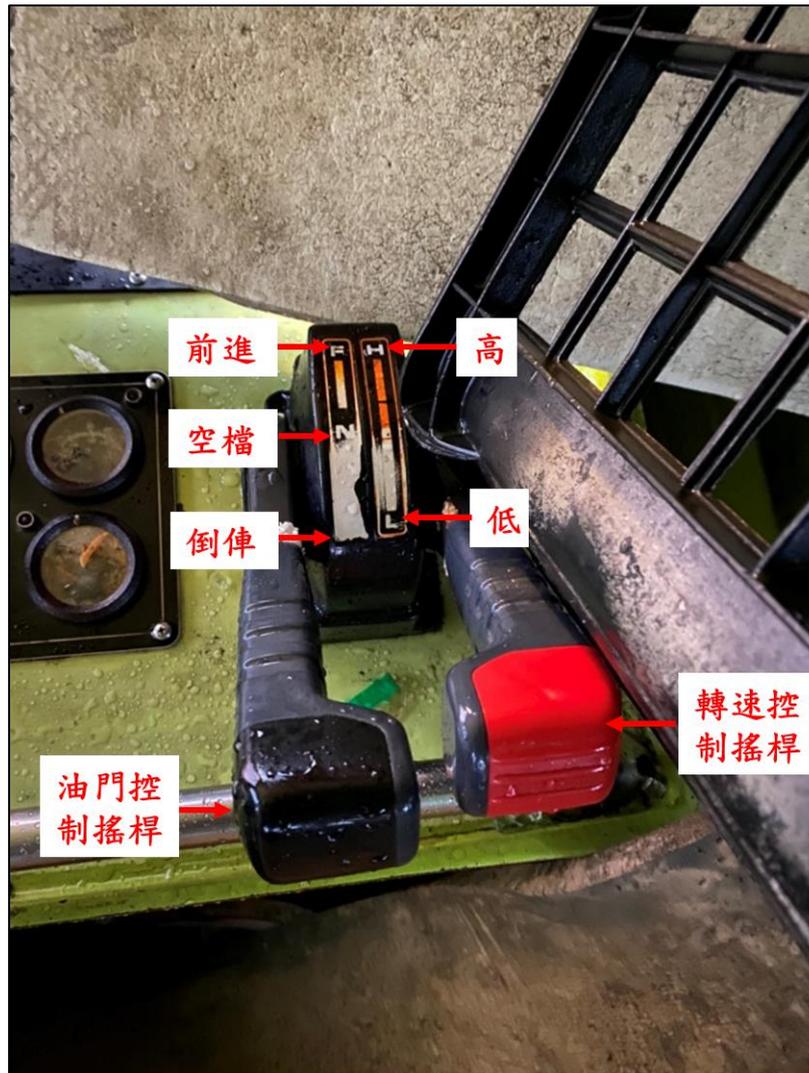
圖 1.10.3-1 永華引擎控制桿

圖 1.10.3-1 右側紅頭控制桿為控制引擎轉速之搖桿，當控制搖桿前推時引擎轉速增加，反之則轉速減少；轉速控制搖桿下方具備一調整搖桿鬆緊度之旋鈕，操作者可藉調整此旋鈕，設定適當之搖桿移動阻力，避免轉速控制搖桿被意外撥動。
