國家運輸安全調查委員會

重大運輸事故調查報告

全億財 1 號漁船於宜蘭外海疑似因碰撞後沉沒 6 人失蹤

調查報告編號： TTSB-MOR-21-09-004

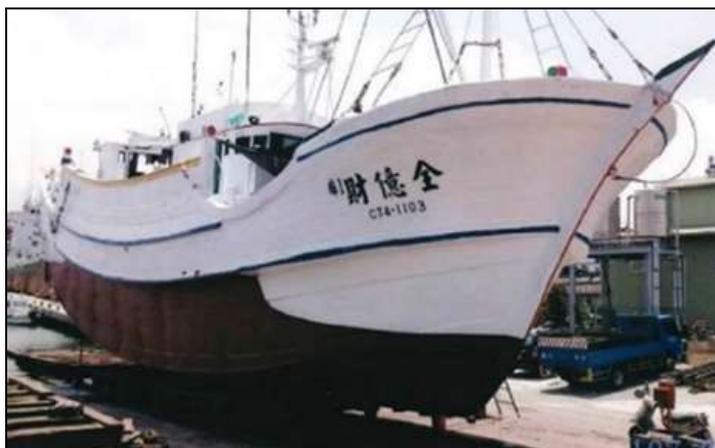
圖 1 全億財 1 號漁船

民國 108 年 8 月 2 日 1500 時¹全億財 1 號漁船（如圖 1），漁船編號 CT4-1103，總噸位 68.49²，自宜蘭烏石港前往蘇澳東方海域作業，預計 8 月 4 日返烏石港。船上有 1 名本國籍船長及 5 名印尼籍船員，共計 6 人。8 月 6 日全億財 1 號家屬因無法聯繫全億財 1 號船長，遂請蘇澳漁業電台協尋該船。當日 2145 時，國家搜救指揮中心（以下簡稱國搜中心）接獲日本海上保安廳轉發電報，於釣魚台附近水域發現船舶殘骸（如圖 2），附近漂浮之救生衣標示「永再富」字樣（如圖 3）。

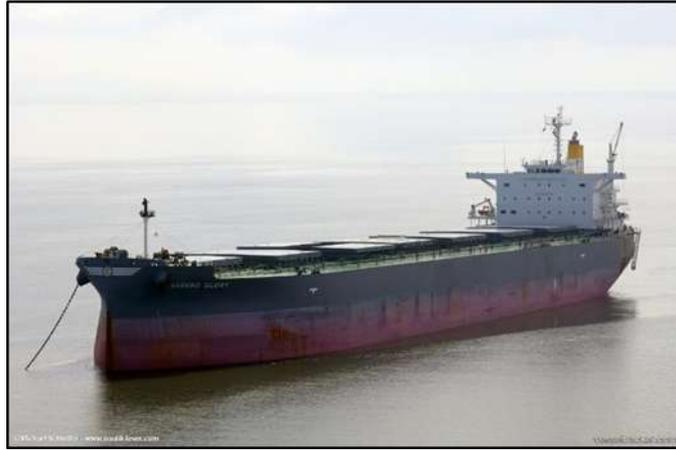
圖 4 Sasebo Glory 貨船（資料來源：MarineTraffic.com）

Sasebo Glory 船為散裝貨船，懸掛賽普勒斯國旗，國際海事組織編號 9740823，總噸位 47,005（如圖 4）。Sasebo Glory 於民國 108 年 8 月 1 日裝載壓艙水離開中國江陰港，航向阿根廷，8 月 2 日晚及 8 月 3 日航行經過臺灣東部海域，經比對海巡署提供雷達航跡及船上自動識別系統（automatic identification system, AIS）所發送信號紀錄，顯示 Sasebo Glory 於 8 月 3 日曾航行通過全億財 1 號於雷達屏幕消失水域，疑似可能與全億財 1 號碰撞。

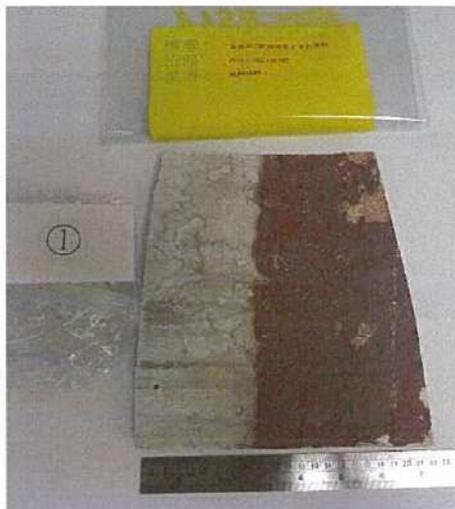
01漁船殘骸

依據圖 6 漆料樣本紅外線光譜分析顯示，於黃尾嶼海域附近發現，疑似殘骸破片表層之白色油漆與船東所提供之油漆樣本有機成分十分相似。調查小組依此事故水域北向之海流方向及殘骸破片被發現位置，研判該殘骸破片應為全億財 1 號船體破片。

於黃尾嶼附近海域發現之殘骸為全億財 1 號船體破片。

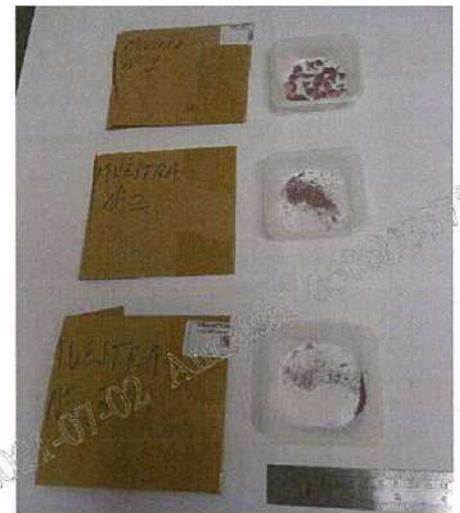
03比對船色漆樣本(編號
1、2、3)

質輕、耐腐蝕及具備高抗拉強度，缺點為製成品較脆、表面耐磨性較差，若玻璃纖維強化塑膠材料之漁船船體與鋼殼船體碰撞時，將會造成漁船船體玻璃纖維材料被刮除，或甚至漁船船體產生破洞，同時使玻璃纖維沾附到鋼殼船體；中科院樣品分析報告中所稱玻璃纖維寬度即為玻璃纖維紗直徑，自 Sasebo Glory 船體刮痕採樣之 03 色漆樣本編號 2、3 的漆料中，觀察到直徑約在 8.76 μ m -11.6 μ m 之間的玻璃纖維紗，明顯與船體殘骸破片觀察到直徑約在 10.75 μ m -13.42 μ m 之間玻璃纖維紗規格不同；03 色漆樣本編號 2、3 係採自 Sasebo Glory 船艙部位刮痕，研判編號 2、3 樣本中觀察到的玻璃纖維紗並非來自全億財 1 號船體質料。

黃尾嶼海域附近發現之破片應為全億財 1 號船體殘骸遺留；阿根廷海巡隊取樣之 3 件 Sasebo Glory 船體刮痕油漆樣本，定性檢驗顯示與全億財 1 號船體用漆料之成分不相同；惟本會未參與見證 Sasebo Glory 船體刮痕油漆樣本採樣，本節結論係依據外交部轉交，由阿根廷海巡隊自 Sasebo Glory 船體採樣之油漆樣本化驗結果所得。

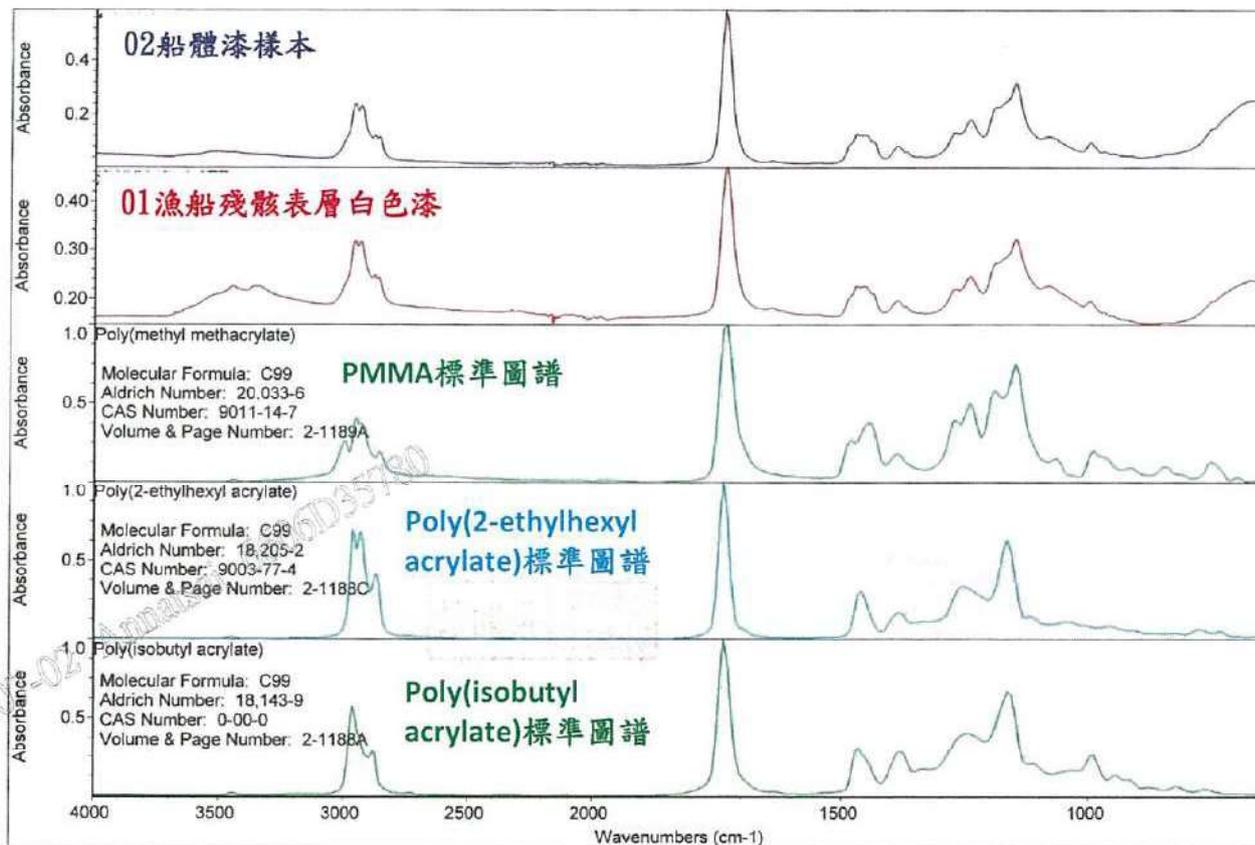
圖二：01漁船殘骸表層白色漆及02船體漆樣本紅外線光譜圖與標準圖譜對照

1. 漁船殘骸表層白色漆和塗裝船體漆樣本，主要均為含甲基丙烯酸甲酯（methyl methacrylate, MMA）、丙烯酸-2-乙基己酯（2-ethylhexyl acrylate, 2-EHA）、丙烯酸異丁酯（isobutyl acrylate, IBMA）單體及癸二酸二辛酯（dioctyl sebacate, DOS）塑化劑之壓克力漆料，漆料有機成分十分相似（詳圖 6）。

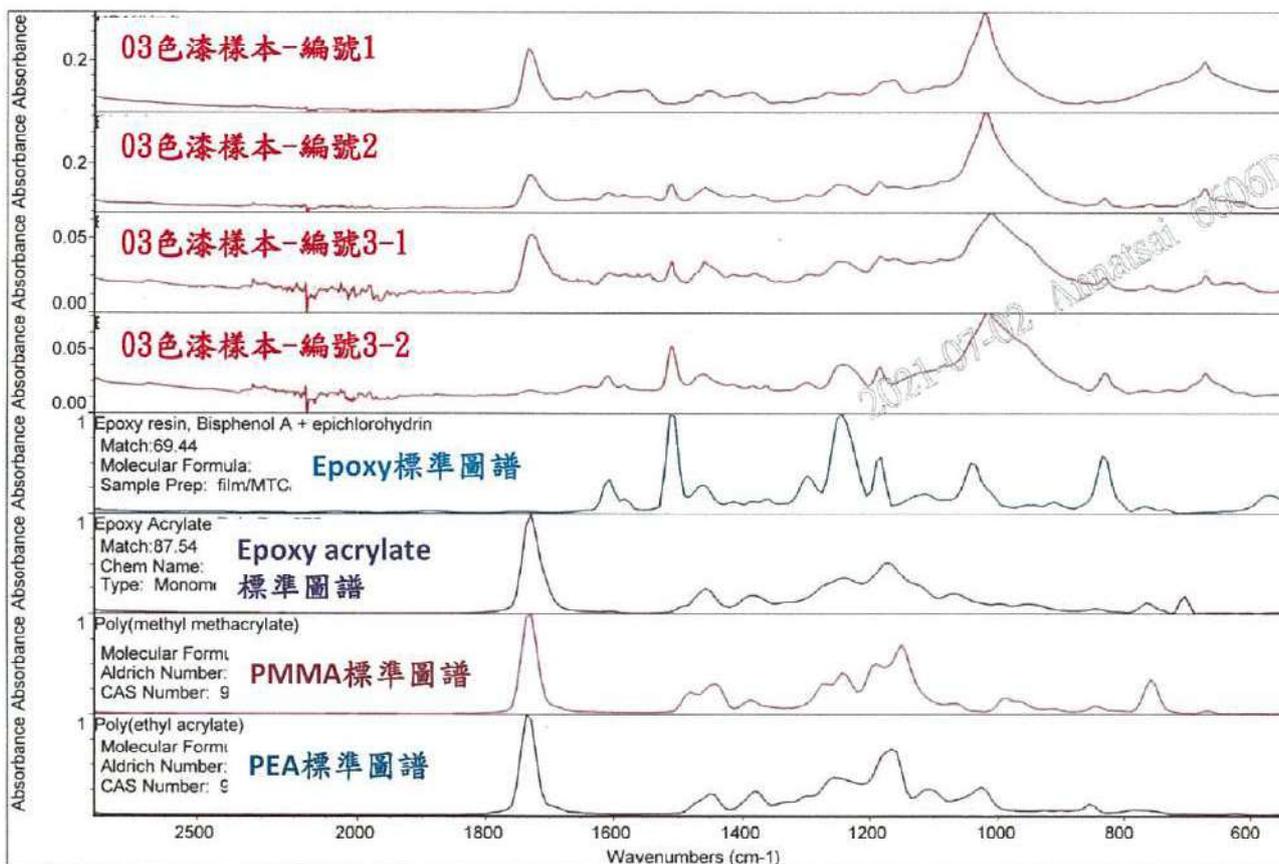
圖三：03色漆樣本(編號1、2、3)紅外線光譜圖與標準圖譜對照

2. 取自 Sasebo Glory 之船體刮痕油漆樣本則含環氧基樹脂 (epoxy)、環氧丙烯酸酯 (epoxy acrylate) 漆料，含雙苯酚 (biphenol, BPA)、甲基丙烯酸甲酯 (methyl methacrylate, MMA)、丙烯酸乙酯 (ethyl acrylate, EA) 等單體，與漁船殘骸表層白漆和船體漆樣品之成分並不相同 (詳圖 7)。

全反射紅外線光譜、熱裂解氣相層析質譜儀分析結果顯示，取自 Sasebo Glory 船體刮痕油漆樣本之成分與全億財 1 號船東提供油漆樣本成分不相同，電子顯微鏡檢測分析結果顯示，Sasebo Glory 船艙部位刮痕油漆樣本觀察到的玻璃纖維紗與船體原料之玻璃纖維紗規格不同，無具體證據可證明兩船曾發生碰撞。
