國家運輸安全調查委員會

事實資料報告

立榮航空公司 B7-9091 班機

於馬祖南竿機場落地重飛時主輪及尾橈撞擊 21

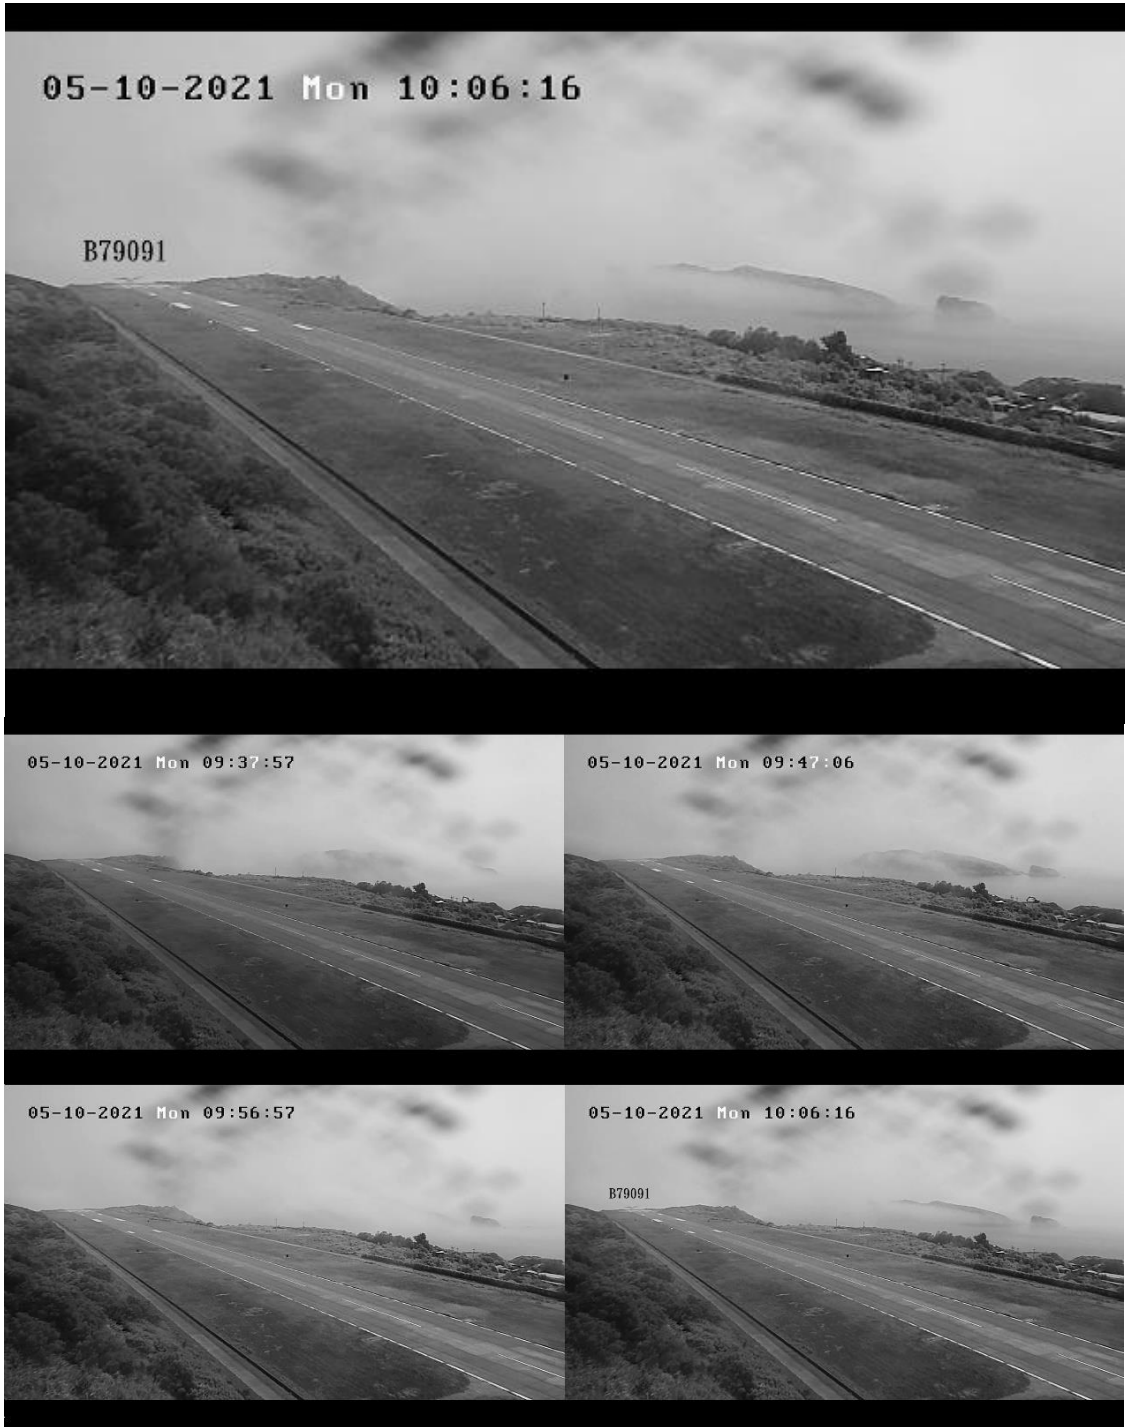
圖 1.11-6 21 跑道監視錄影畫面截圖

本會取得上述影像資料經過比對 FDR 相關參數後完成時間同步，兩者顯示時間誤差小於 0.5 秒。依錄影資料，事故航機觸地前後約 30 分鐘，機場東方、北方海面有低雲（雲底低於機場高度）或海霧，向北方移動，約略可見塔臺東北方約 1.5 公里的黃官嶼。1006:16.5 時，該機穿出 21 跑道頭外側不遠處之低雲/海霧，出現在畫面中，估計該低雲/海霧距離塔臺約 1 公里，詳圖 1.11-6。

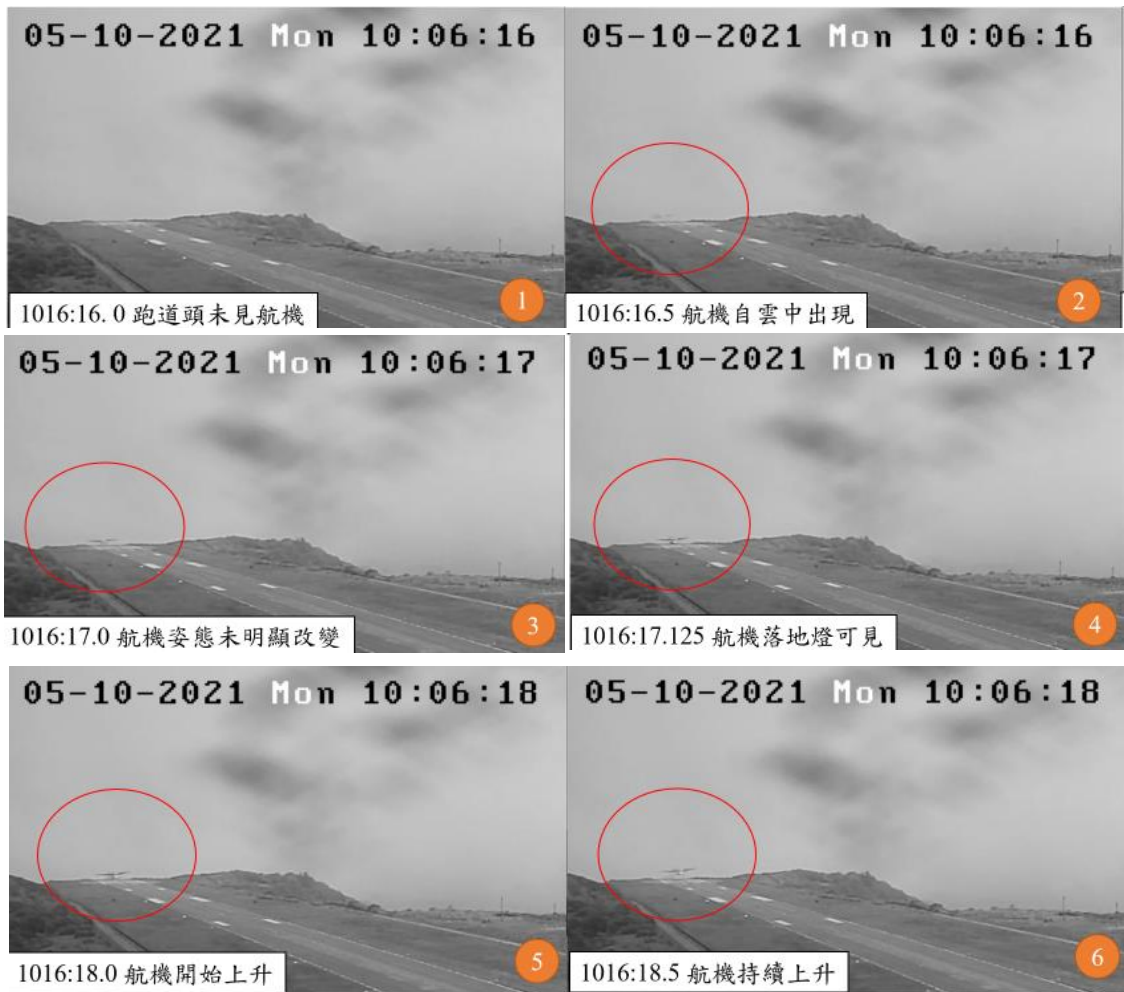
圖 1.11-8 事故期間影像畫面（放大 21 跑道頭部分）

1. 1006:16.0 時以前，跑道頭前方持續有來自畫面右方（東方）海面之水氣沿海岸地形向機場方向上升，其中黃官嶼於 0955 時之後被雲霧覆蓋，若隱若現直至 1015 時才露出大部分（圖 1.11-7），未見到事故航機（圖 1.11-8(1)）。
2. 1006:16.5 時，事故航機自 21 跑道頭前方雲霧中出現（圖 1.11-8(2)）。
3. 1006:17.0 時，事故航機接近跑道，姿態未改變（圖 1.11-8(3)）。
4. 1006:17.125 時，事故航機通過 21 跑道頭外緣端牆，左側降落燈閃現 0.125 秒後，右側降落燈恆亮可視（圖 1.11-8(4)）。
5. 1006:18.0 時，事故航機右側降落燈維持恆亮可視，並開始爬升（圖 1.11-8(5)）。
6. 1006:18.5 時，事故航機離開持續爬升（圖 1.11-8(6)）。

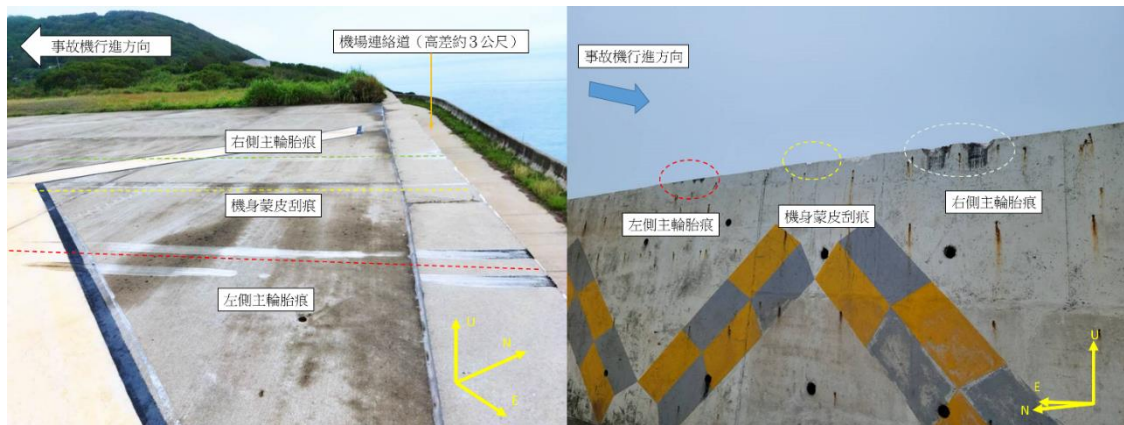
圖 1.12-1 南竿機場道面量測分布圖

事故發生後，調查小組依南竿機場道面邊界分布圖，套疊南竿航空站提供之現場量測分布如圖 1.12-1，其中事故航機左右主輪與南竿機場 21 跑道頭前區域端牆接觸後，留下 20 至 50 呎之 3 組刮痕及部份輪胎與輪框零組件，如圖 1.12-2 所示，各量測項目之位置如表 1.12-1。

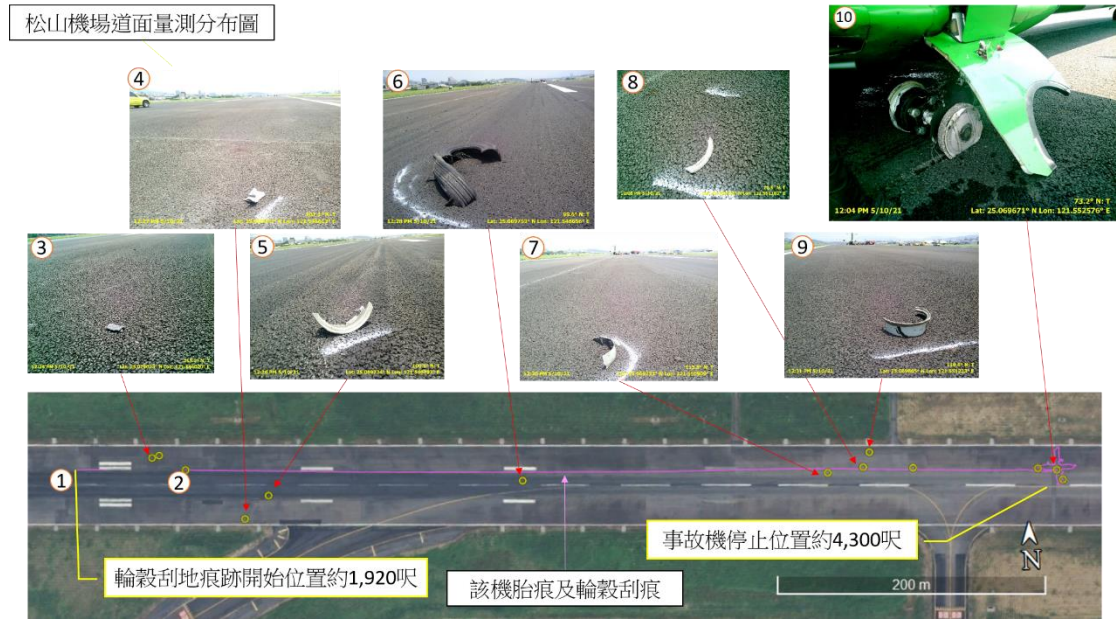
圖 1.12-3 松山機場道面量測分布圖

項次	量測標的	距 10 跑道頭 位置 (呎)	備註
1.	該機左主輪刮痕#1	1,920	長約 70 呎
2.	該機左主輪刮痕#2	2,190	長約 2,130 呎
3.	起落架零組件	2,100	
4.	起落架零組件	2,320	
5.	起落架零組件	2,380	
6.	輪胎皮	3,000	
7.	起落架零組件	3,740	
8.	起落架零組件	3,825	
9.	起落架零組件	3,840	
10.	該機右主輪停止位置	4,320	兩輪胎皮皆已脫落
