| 調查報告編號： | TTSB-HOR-21-11-001 |
| 事故發生日期與時間： | 民國 109 年 9 月 30 日，約 0013 時 |
| 事故地點： | 國道 3 號南向彰化系統出口匝道 |
| 事故車輛： | 營業貨運曳引車聯結裝載氫氣罐槽體之半拖車 |

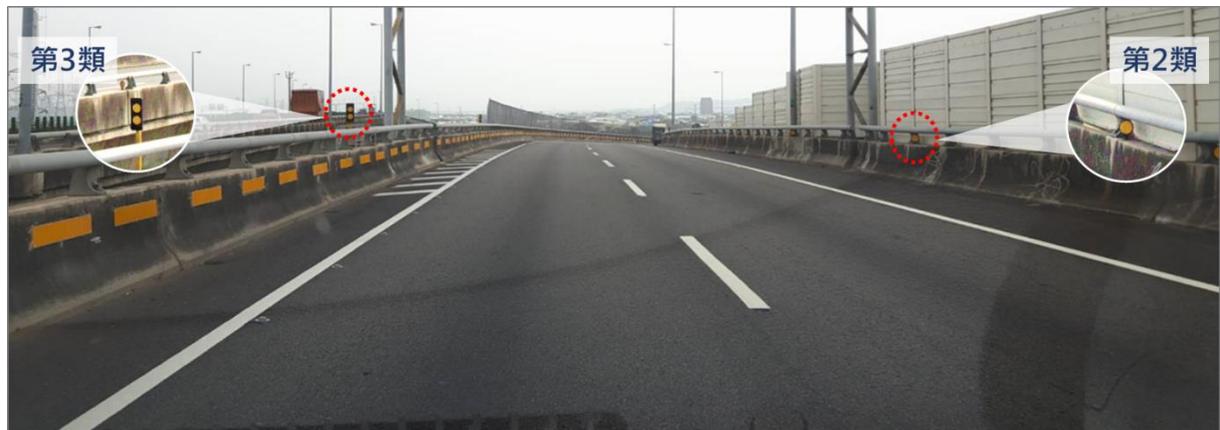
圖 8 兩側護欄設置情形

道路兩側設有 81 公分高混凝土護欄，設計強度為 $240\text{kg}/\text{cm}^2$ ，並附有 38 公分高之金屬橋欄杆，左側另設有防護網⁷200 公尺，其護欄照片及規格如圖 8 及圖 9。

因混凝土屬剛性的材料，在撞擊過後可能會有裂縫產生，通常會以外觀進行初步的判定。在事故後請專業的橋梁檢測公司來檢測橋梁受損的狀況，經過他們的評估後發現金屬欄杆有被壓斷，混凝土護欄除了與金屬欄杆連接處有部分缺損的情形，並無其他裂縫及受損狀況，故僅針對護欄上方表面缺損及金屬欄杆的部分進行修復。

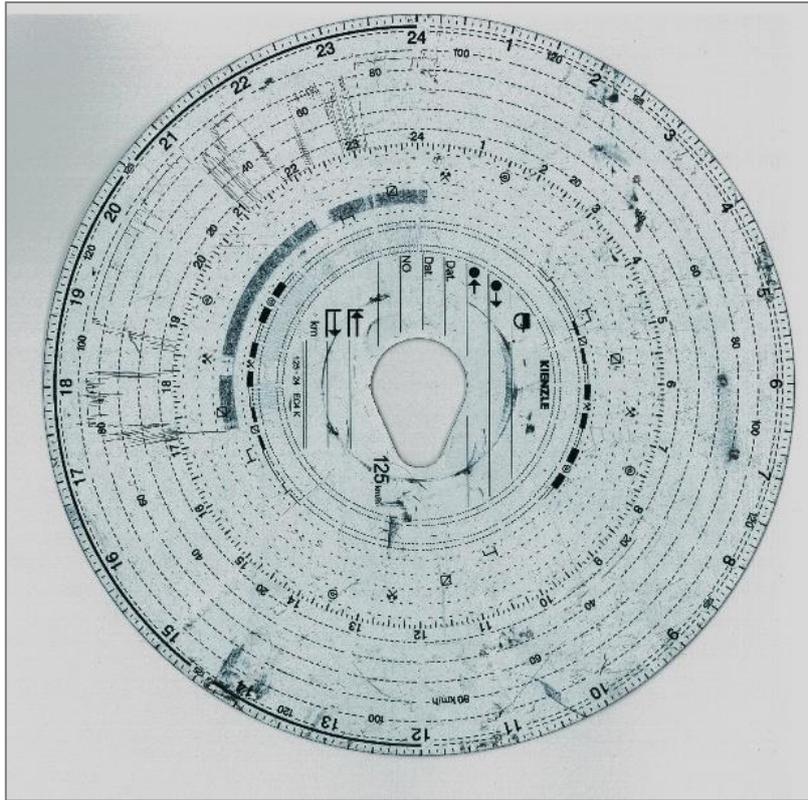
圖 12 事故車輛機械式行車紀錄器紀錄卡

本次事故車輛使用機械式行車紀錄器，紙卡為 1 日用之紀錄卡，如圖 12，經行車紀錄器原廠進行判讀，撞擊前最高車速為 91 公里/小時。

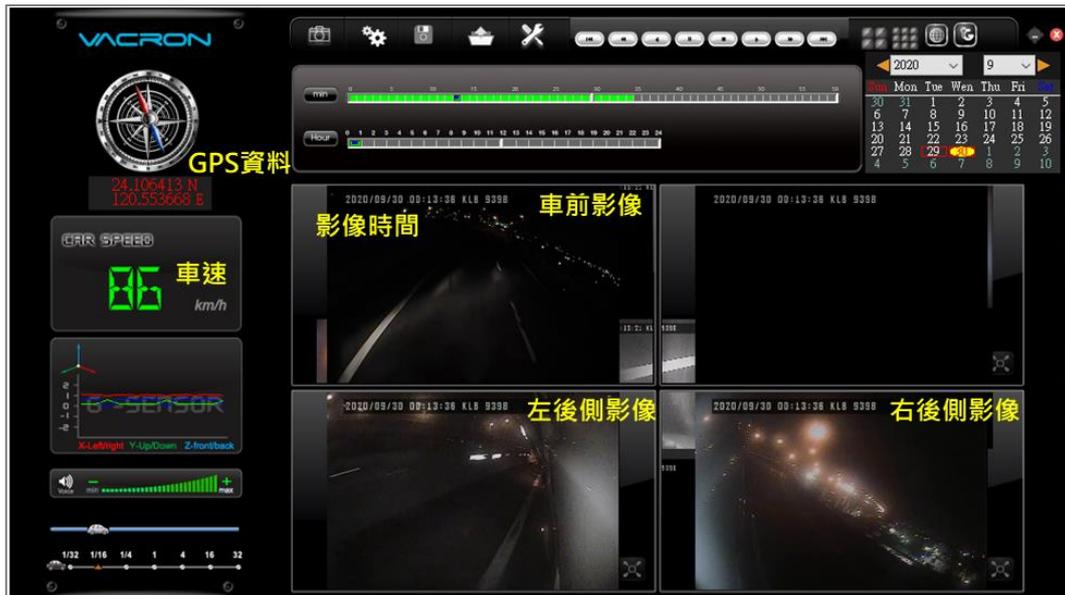
圖 13 行車視野輔助系統影像資料

事故曳引車上之行車視野輔助系統除記錄車前、左右側影像外，另可記錄 GPS 資料、車速及影像時間，如圖 13，經檢視內容後，取得事故發生時事故車輛擦撞防護網出現火花之瞬間影像，時間為 0013:36 時，車速為 87 公里/小時，如圖 14。

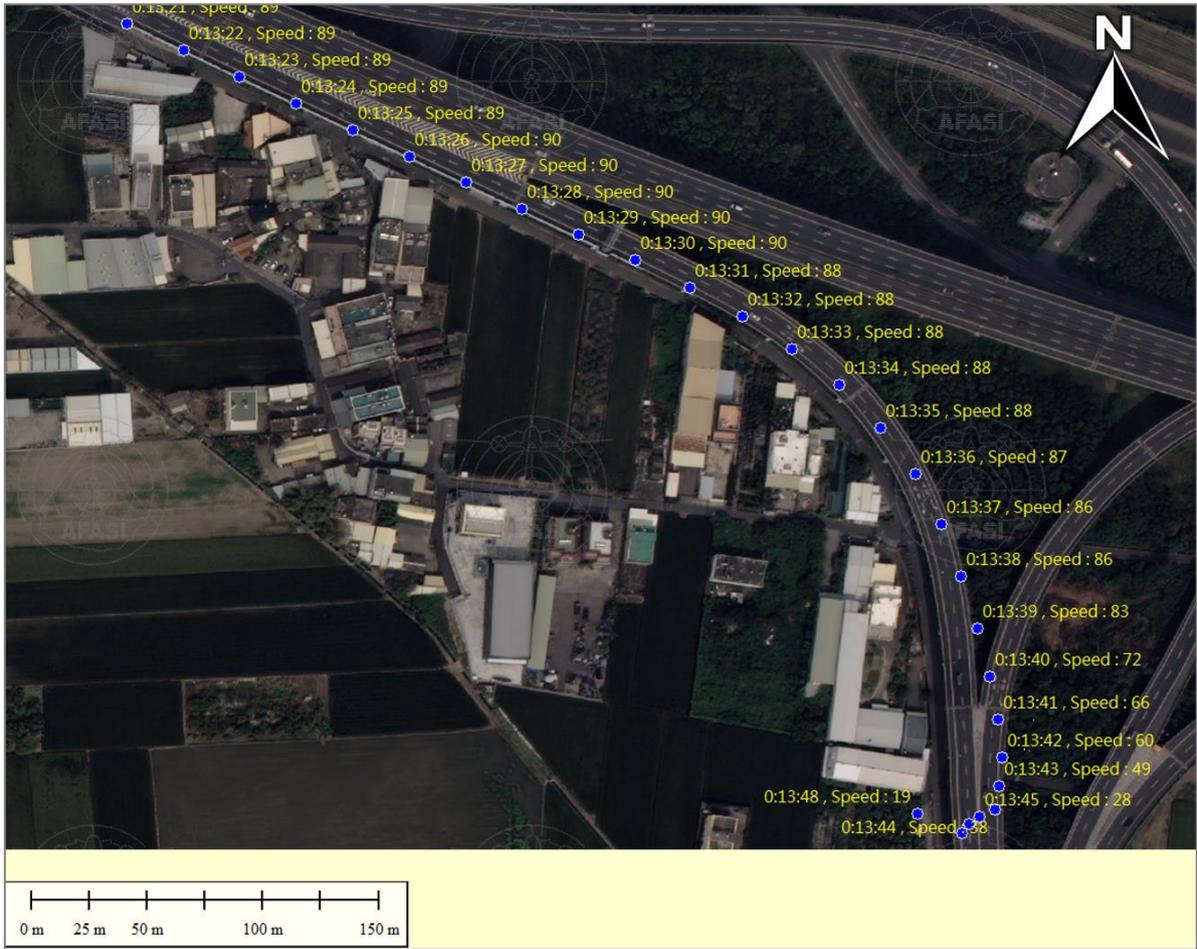
圖 15 事故車輛最後 GPS 軌跡資料

依據事故車輛上行車視野輔助系統所紀錄之 GPS 時間、車速、經度及緯度，綜整事故車輛最後 GPS 軌跡資料如圖 15 所示。

調查小組利用行車視野輔助系統影像計算，事故車輛距翻覆地點前 150 公尺之平均車速約為 91 公里/小時。

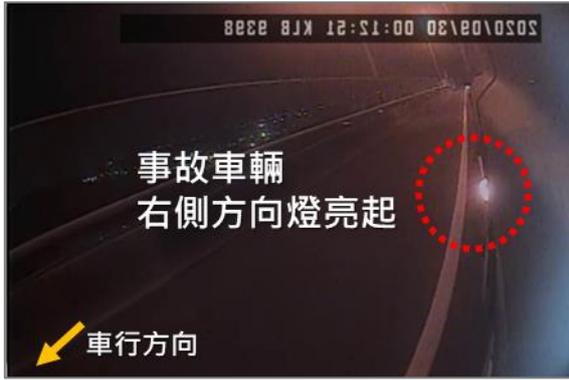
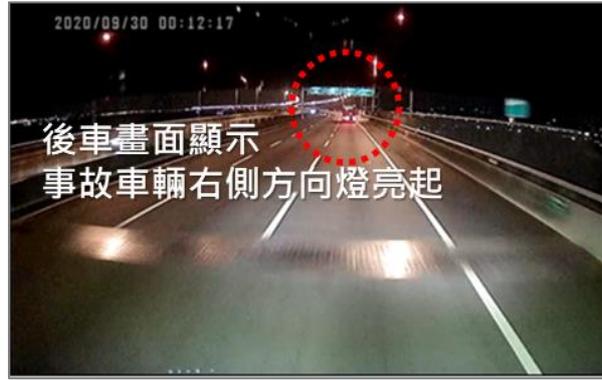
圖 16 事故車輛相對之影像及時間

調查小組經比對事故車輛與後車行車視野輔助系統影像時間，以事故車輛進入減速車道開啟右邊方向燈之時間為基準，進行時間同步後，兩車影像時間相差 34 秒，相關影像及時間如圖 16。經檢視後車行車視野輔助系統影像，事故車輛於進入匝道後約 190 公尺時煞車燈亮起（0013:35 時），如圖 17，事故車輛擦撞防護網出現火花（0013:36 時），如圖 18。

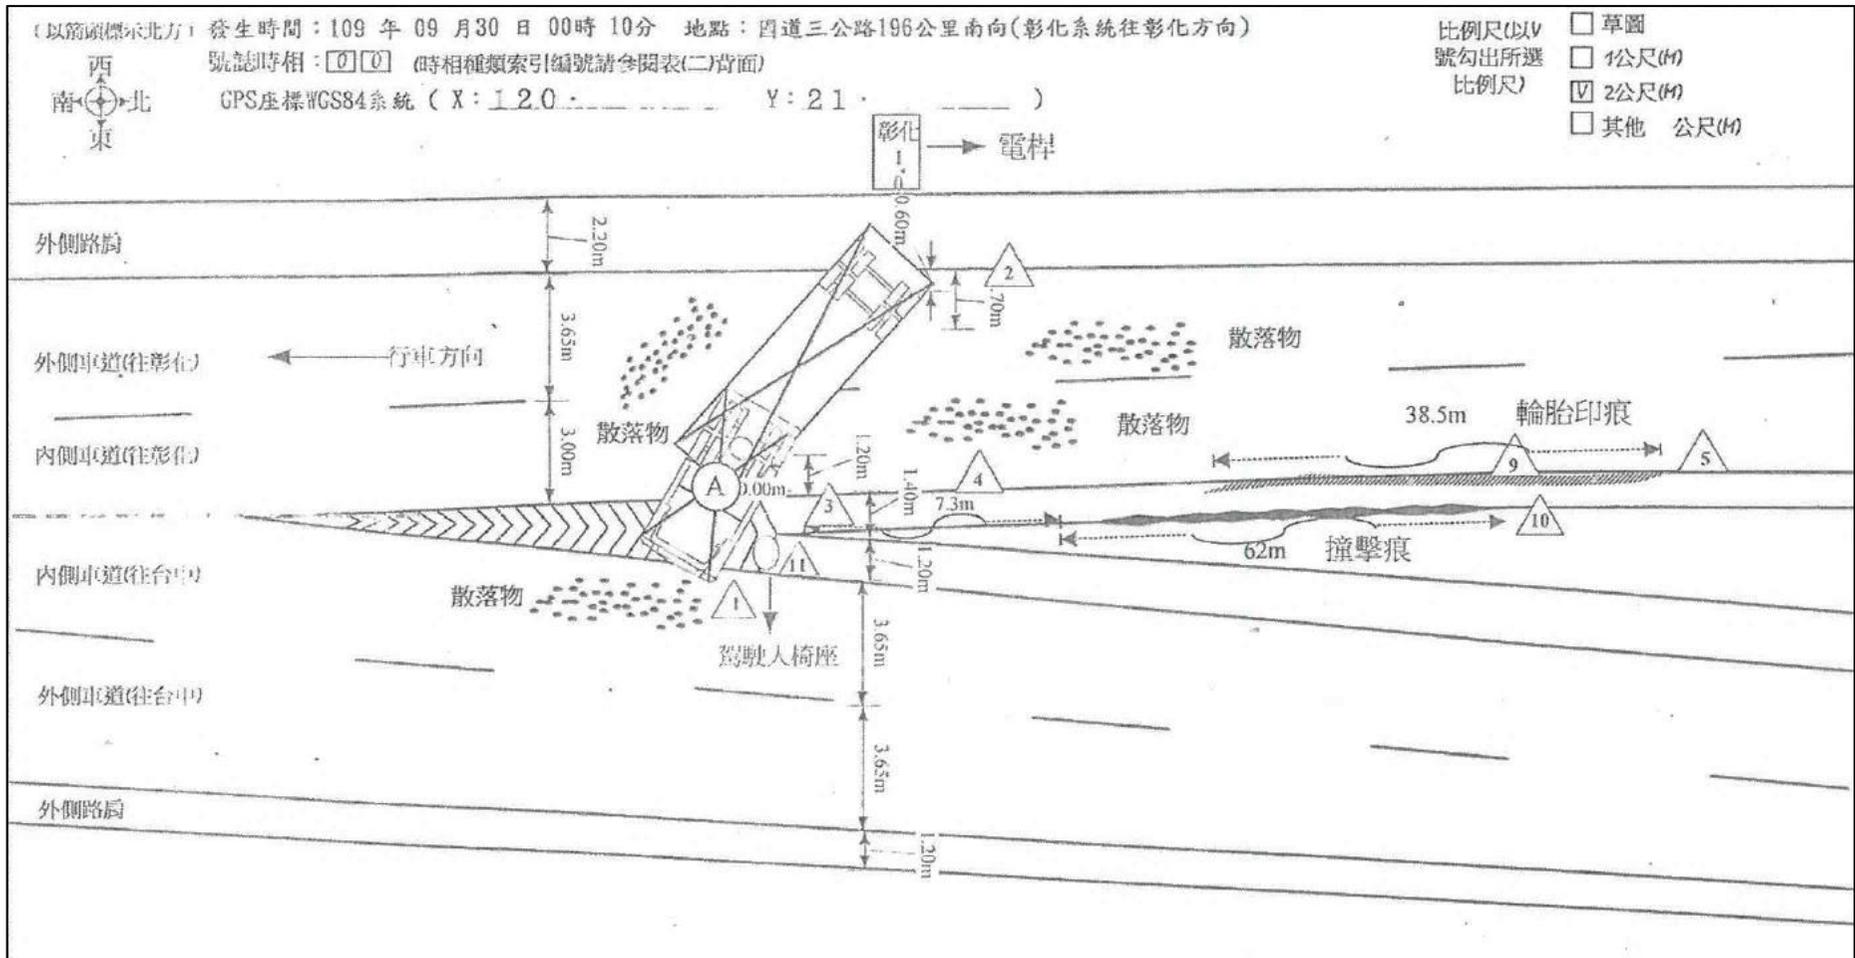
圖 19 事故曳引車及半拖車相對位置示意圖

調查小組抵達現場時，事故車輛已移至快官分隊，因此未進行現場測量作業。事故發生後由快官分隊繪製道路交通事故現場圖，事故曳引車及半拖車位置如圖 19，另掉落高速公路匝道下之罐槽體位置如圖 20。

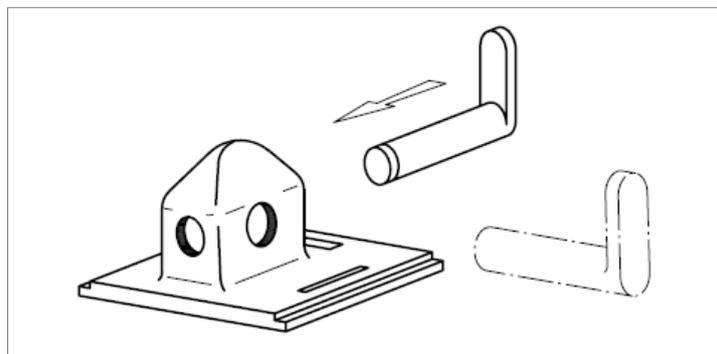
圖 32 承接錐搭配插銷示意圖

事故半拖車之固定聯結機構與 ISO 所規範之承接錐搭配插銷機制相似，比較兩者之間的差異，發現圖 32 中的插銷末端可旋轉固定於承接錐旁的插槽中，以確保插銷無法任意移動，而事故半拖車固定聯結機構中，於車側櫃角裝置處插入插銷，插銷焊有一片金屬薄片，用途為防止插銷脫出貨櫃之櫃角裝置，但無法固定插銷，若發生如本次事故中事故車輛翻覆之情形，可能發生插銷脫出罐槽體框架之櫃角裝置，或因車側發生擦撞造成插銷斷裂，而使事故半拖車與罐槽體脫離。
