國家運輸安全調查委員會

重大運輸事故 調查報告 (第一冊)

臺鐵第 6432 次車

新馬站重大鐵道事故 (補強)

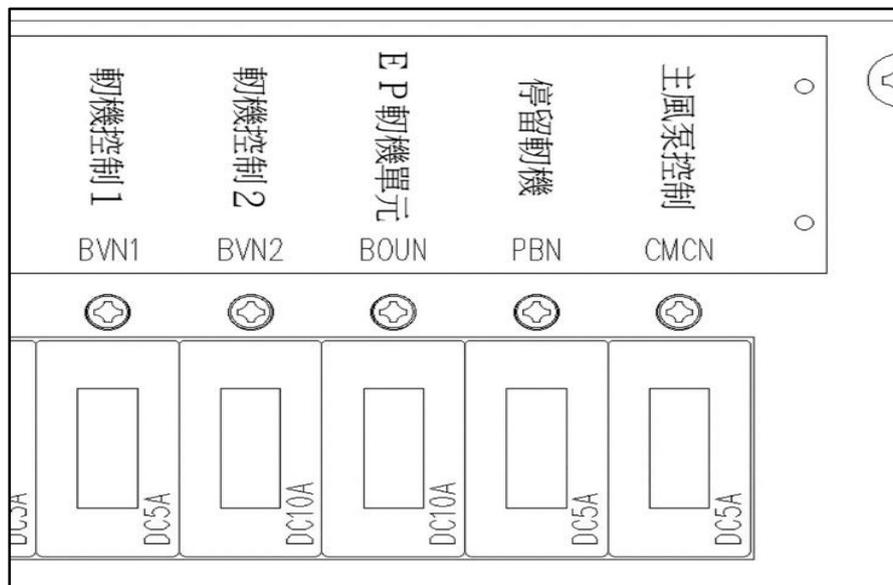
圖 1.1-3 斷路器位置

在 1646:57 時至 1648:31 時期間，機車調度員向本案司機員通聯，確認主風泵（空壓機）BOUN 斷路器復位狀況，本案司機員表示第 8 車復位後又跳，第 1 車沒有去復位，機車調度員向本案司機員建議可以請車長 B 幫忙去 1 車復位。1647:59 時本案司機員：「對啊 對啊 現在變成把 ATP 把它關起來」，機車調度員問：「ATP 關起來會好嗎」，本案司機員回復：「ATP 關起來它現在速度是有的」。

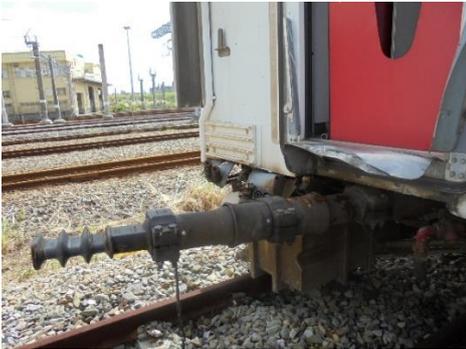
連結器受損情形

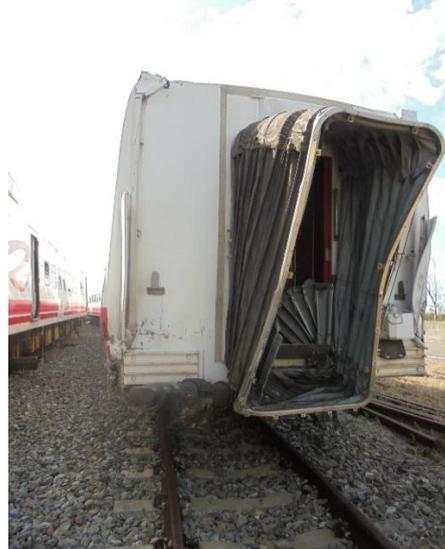
車廂受損情形

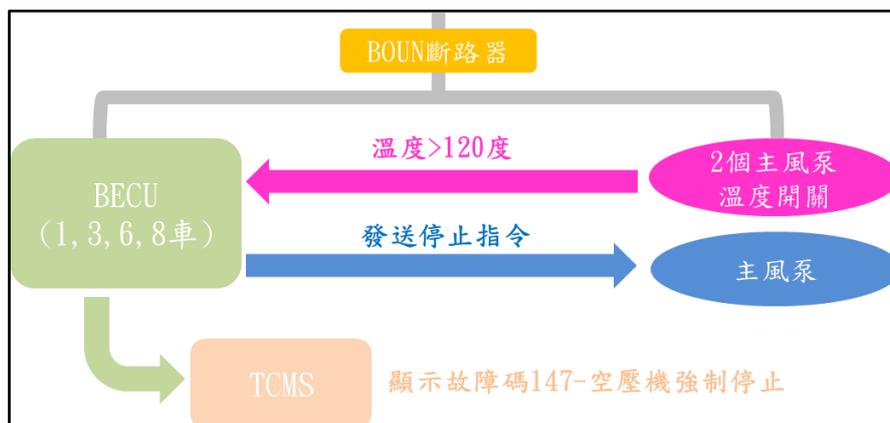
圖 1.7-3 主風泵強制停止運作機制說明

10. 第 1、8 車主風泵之冷卻器鰭片累積過多異物與髒污，導致工作油溫過高而於入庫時即強制停機，加上事故列車全車 4 具主風泵（1、3、6 及 8 車）因中空絲膜除濕機濾心沾附潤滑油，並伴隨有漏氣及洗脫空氣量大之現象，導致主風泵壓縮空氣之性能僅約為新品之 0.22 倍，壓縮空氣供給速率低。
11. 臺鐵以營運調度為理由要求臺北機廠，簡化維修項目及延遲維修排程，如三、四級維修排程會議決議僅換機油，四級維修延遲排程及誤認該編組仍在保固期間而認定主風泵不得自行拆解，且臺鐵檢修手冊不採用原廠維修手冊規定須 3 年更換濾心週期，造成事故列車主風泵中空絲膜除濕機濾心近 6 年未更換，致主風泵性能不佳。
12. 主風泵進氣口位於列車車底，其進氣方向為列車行進方向，此設計增加吸入軌道上異物機會，且進氣口濾網網目過大，可能無法有效阻絕異物；加上冷卻器位於主風泵底部，而整流罩遮住冷卻器上方部位，不易檢視異物堆積與否，致主風泵之冷卻器鰭片累積過多異物與髒污，無法發揮應有之潤滑油散熱效能，導致工作油溫過高，是致 1、8 車主風泵強制停機的主要原因之一，而原廠維修手冊及臺鐵檢修手冊均未明訂冷卻器清潔週期，僅原廠維修手冊故障排除程序有提及主風泵強制停機時，須執行冷卻器清潔。
13. 臺鐵檢修手冊未如原廠維修手冊，詳細提供明確的檢修工作施作

主風泵另設有兩個溫度感測器「7.溫度感測器(1)」與「8.溫度感測器(2)」各負責偵測潤滑油溫與壓縮空氣溫度，兩個溫度感測器其中之一偵測溫度超過 120 度時，會關閉主風泵溫度開關，連帶送出溫度過高訊號至軔機電子控制單元 (Brake Electric Control Unit, BECU)。BECU 與主風泵溫度開關供電來源相同且均由 BOUN 斷路器控制，BECU 收到高溫訊號後即送出停止訊號至主風泵，強制停止主風泵運作，且於 TCMS 駕駛顯示器單元顯示「故障代碼 147-空壓機強制停止」。其運作說明如圖 1.7-3。

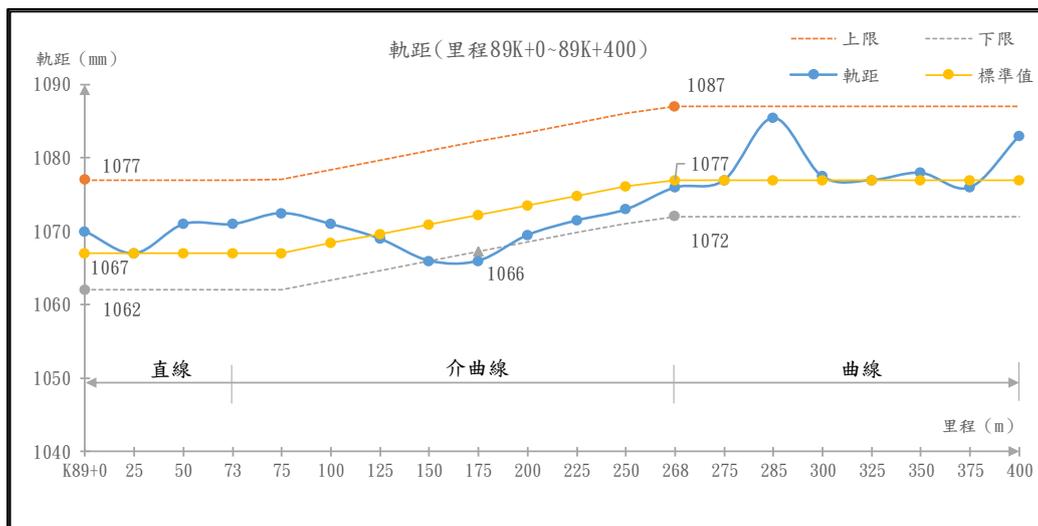
圖 1.10-4 軌道軌距量測紀錄

量測項目	維修標準（公厘）	量測結果（公厘）
軌距	1067~1077 ⁺¹⁰ ₋₅	K89+150~200 間低於下限標準
水平及超高	±11	直線及介曲線符合標準（介曲線前段接近下限），曲線段 K89+325~400 超出上限
高低	±13	符合標準（最大值 10；約 K89+93）
方向	±13	符合標準
鋼軌磨耗	不得超過 14	符合標準（最大值 8；K89+87 至 K89+210）

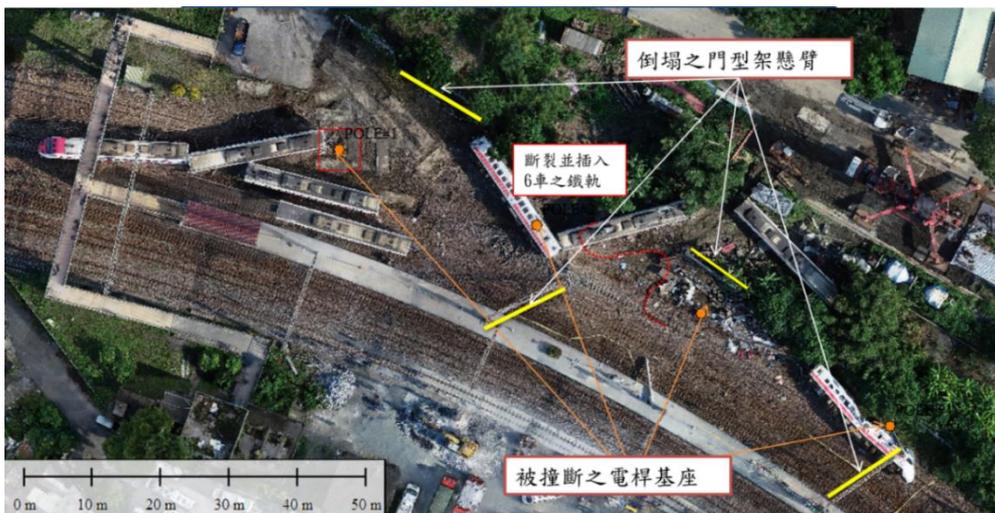
圖 1.12-3 事故次日現場列車及周遭環境受損分布情形

依據國震中心提供之無人機空中測繪資料，次日上午之現場分布如圖 1.12-2 所示，第 3、4 車已因搜救需求移動至旁邊之軌道上，同時自里程 K89+220 處開始有鋼軌、枕木、電桿、門型架及其他相關建物設備受損之情形，如圖 1.12-3 所示，各車廂於現場之分布概要如表 1.12-1 所示。

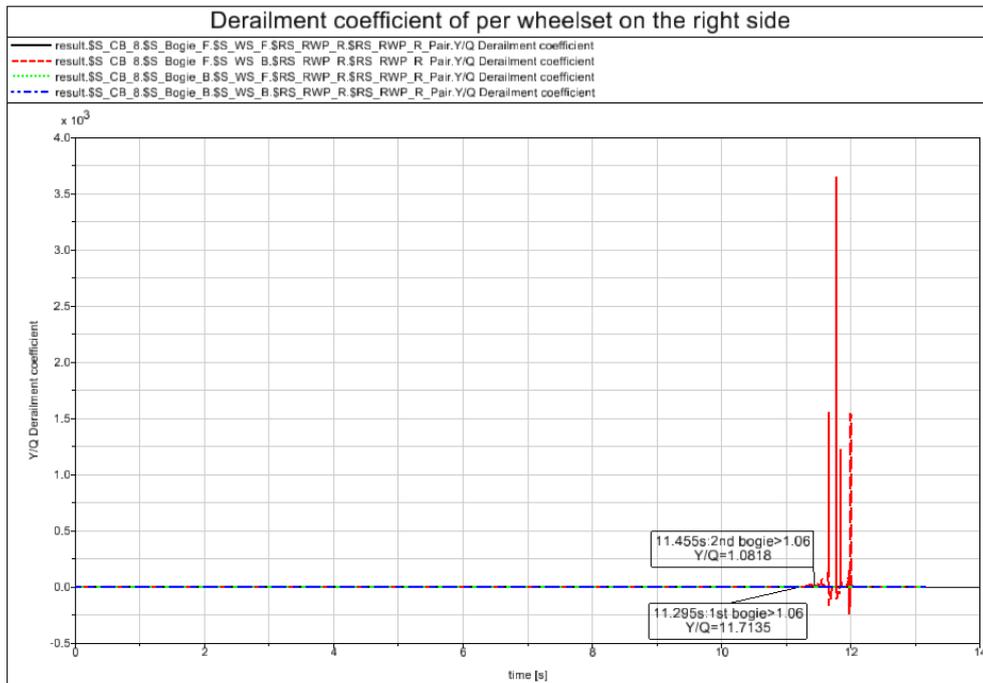
圖 1.15-8 第 8 節車廂第一轉向架脫軌係數與運行時間

第 8 車轉向架脫軌係數與運行時間如圖 1.15-8 及圖 1.15-9。運行時間 11.295 秒時，第 8 車第一轉向架右側車輪脫軌係數為 11.7135，開始大於 1.06；運行時間 11.455 秒時，第 8 車第二轉向架右側車輪脫軌係數為 1.0818，開始大於 1.06。

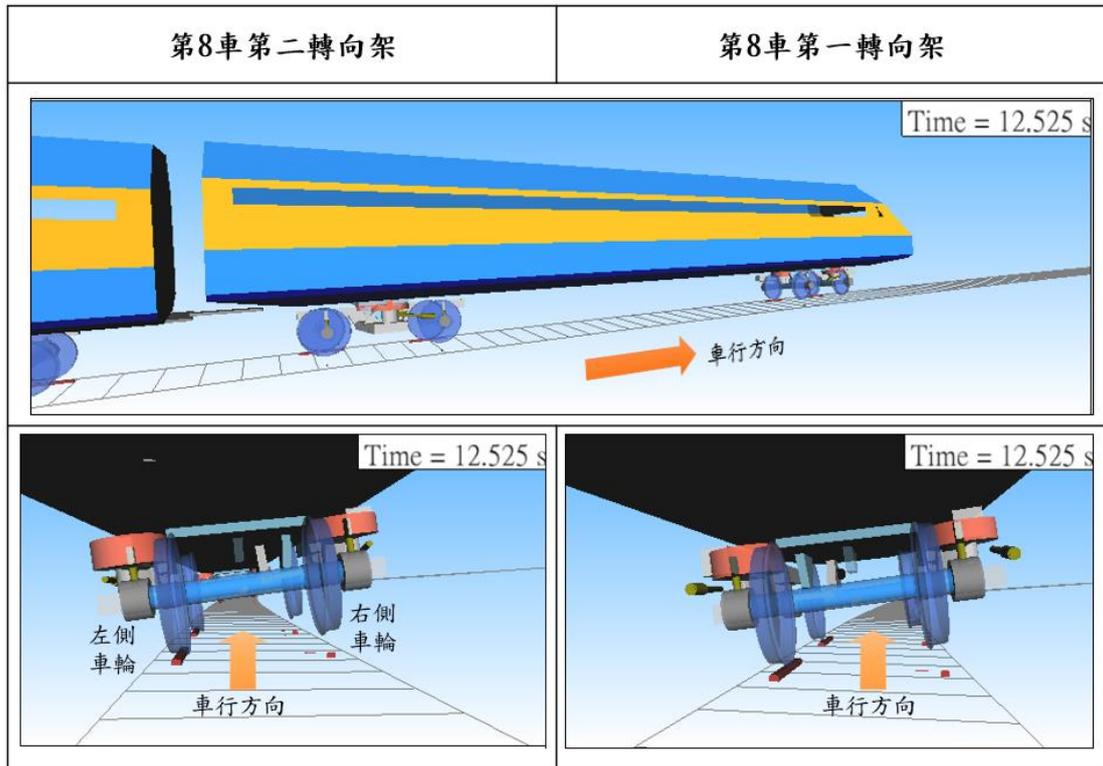
圖 1.15-11 第 8 車轉向架內側車輪浮起脫離鋼軌

第 8 車運行時間 12.075 秒時，第一及第二轉向架右側車輪均與鋼軌無接觸行為發生，即與鋼軌脫離。運行時間 12.525 秒時，第 8 車第一轉向架左側車輪，最先與鋼軌發生無接觸行為，里程為 K89+251.172，第 8 車兩組轉向架右側車輪浮起脫離鋼軌如圖 1.15-11。

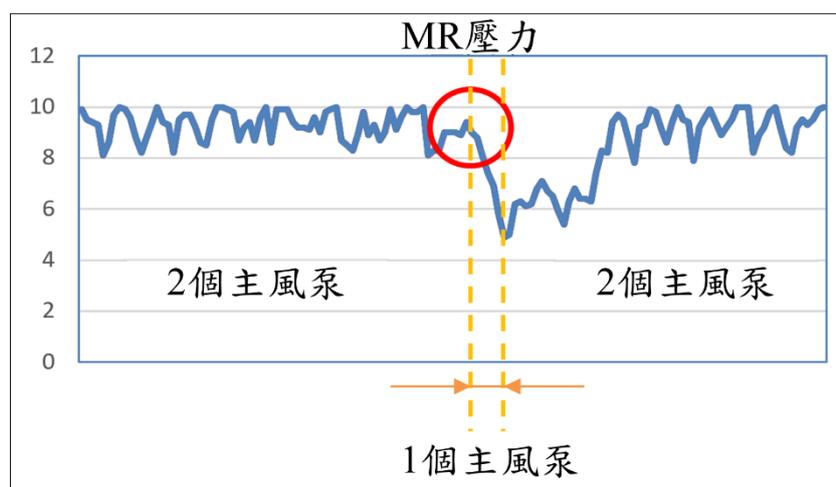
圖 1.15-13 樹林站-蘇澳站測試列車 MR 壓力值

- (2) 從上圖可以得知，測試列車在 1、8 車主風泵全程無運轉條件下，整個測試過程 MR 壓力大部分介於 8 bar 至 10 bar 間。除了途中嘗試再關閉一個主風泵停止運轉時（列車組僅剩一個主風泵在運轉），MR 壓力開始下降，期間產生列車動力切斷（MR 壓力低於 5.5 bar）及全車停留軔機作動（MR 壓力低於 5.0 bar，圖中紅圈處）乃至於停駛。
- (3) 統計樹林站至冬山站間主風泵運轉時間（扣除中間停站多於 30 秒與站間停車之時間）為 1 小時 51 分 40 秒，兩個主風泵運轉時間約為 1 小時 27 分 58 秒（猴硐站至頭城站間主風泵曾連續運轉 35 分 59 秒）。本次主風泵運轉率約為 79%。
- (4) 依據臺鐵提供之數據，普悠瑪號列車在通過曲線啟動傾斜時，每次約需消耗主風缸 0.6bar 之 MR 壓力。
- (5) 本次測試列車搭載人員數約 35 人，樹林站至羅東站紀錄車側門開關 1 次。與事故當日第 6432 次車普悠瑪 MR 壓力消耗情境差異比較如下：
- 事故列車總人數共 370 人（多約 10.6 倍人數）。
 - 樹林站至羅東站車側門開關 8 次。
 - 因為搭載人員數量多約 10.6 倍，維持車身高度所需空氣彈簧壓力增加。
 - 宜蘭站與羅東站上下車旅客較多，造成空氣彈簧洩氣後需再次充氣。
 - 傾斜系統在車速約高於 30 公里/時時，會將空氣彈簧充氣至待機高度，預備傾斜。所以搭載人員數多 10.6 倍將造成空氣彈簧充氣至待機高度的 MR 壓力需求增加。
- (6) 列車通過武荖坑溪鐵橋前 MR 壓力約為 10 bar，通過鐵橋曲線路段後降至 9.2 bar，通過新馬站後再降至 8.9 bar。
- (7) 測試列車從羅東站出發後加速至 130 公里/時後，量測噪音測得

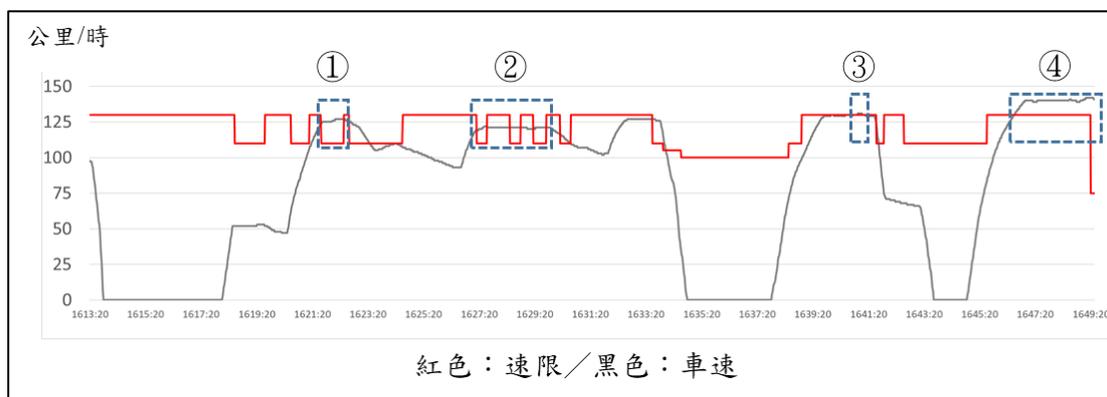
圖 2.1-2 ATP 隔離後事故列車實際車速與道旁速限標誌比對

本會認為，本案司機員於羅東站出發時，可能有誤點之運轉壓力，即將電門把手保持於 140 段位，超過臺鐵規定所有車種最高速限 130 公里/時，期間本案司機員分心與機車調度員及機務段檢查員 B 共計高達 33 筆之通聯，1648:52 時本案司機員與機務段檢查員 B 持續通聯，討論 BOUN 復位跳開問題，未注意 1649:20 時通過的速限標誌，該速限標誌規定普悠瑪號車速應低於 75 公里/時，因而錯失見到曲線速限標誌並執行減速之時機，1649:19 時至 1649:26 時本案司機員可能視線注意在 DDU 上，並逐字正確唸出空壓機強制停止之故障訊息予機務段檢查員 B，1649:27 時司機員察覺車廂開始傾覆，將電門把手收至 0 段位，期間未曾操作司軔閘把手啟動煞車，列車最終以車速

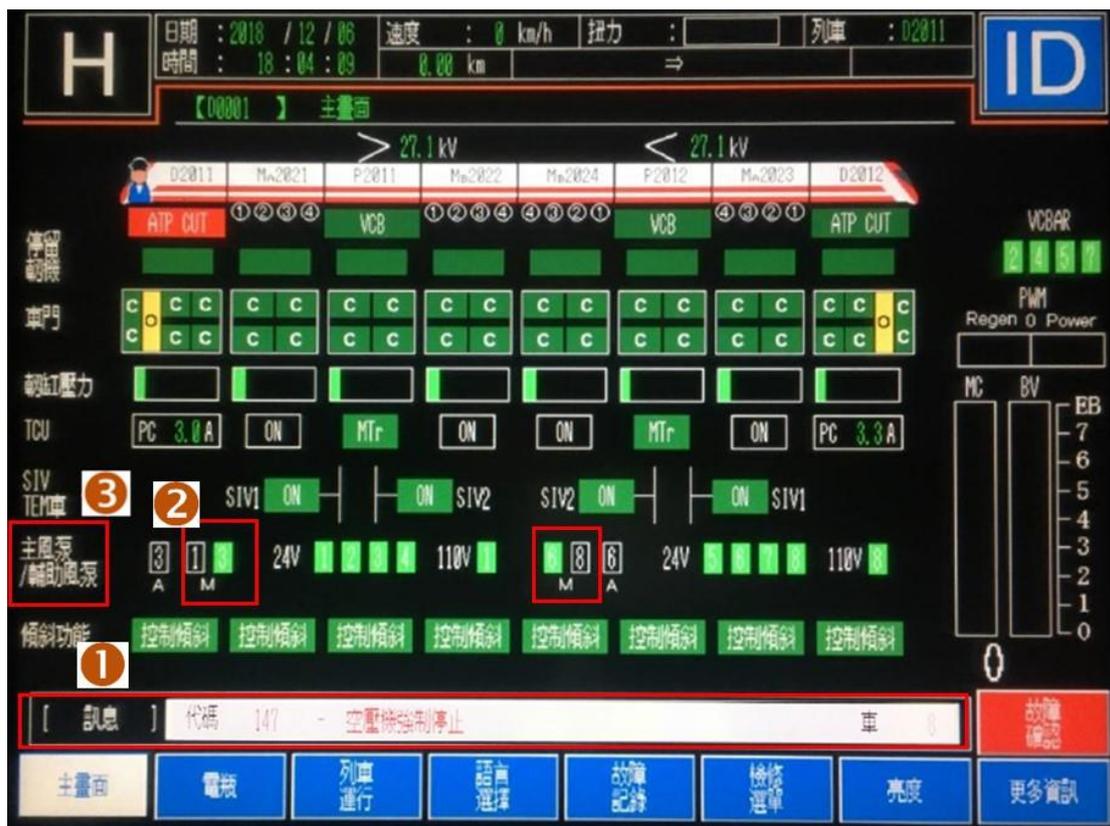
圖 2.1-5 DDU 示意圖（非事故車）

- (2) DDU 面板的主風泵圖示可提供 4 具主風泵運作資訊，如圖 2.1-5 之 ② 所示。然而，DDU 面板的主風泵圖示未如其他設備圖示與車廂位置圖示相對應，此種不一致的圖示排列可能增加司機員在主風泵狀態識別的認知負荷，並使其建構不一致的心智模式。
- (3) 當有主風泵強制停止故障訊息出現時，DDU 面板的主風泵圖示會由綠色變為白框黑底，如圖 2.1-5 之 ② 所示，此種顏色變化不易有效提醒司機員注意，與其他設備故障時，如靜態變流器故障顯示紅色圖塊、24V 電池充電器故障顯示紅色圖塊有所差異，可能增加司機員在系統故障識別的認知負荷。
- (4) 主風泵強制停止時，DDU 面板的故障訊息欄位會顯示「147-空壓機強制停止」，然而，故障訊息欄位上方之主要系統狀態顯示文字，係使用主風泵（如圖 2.1-5 之 ③ 所示），由於 DDU 面板所顯示之空壓機與主風泵係指同一系統，卻以不同用字指稱，可能造成司機員解讀故障訊息之誤判。
- (5) 事故列車 TCMS 在行駛過程中有數次「MR 壓力過低」致動力被切斷之「事件紀錄」，由於非屬「故障紀錄」，因此無法在 DDU 螢幕畫面中顯示及告警，僅能於事故後進行判讀，可能會造成司機員無法及時有效判斷列車動力切斷原因。

綜上所述，臺鐵普悠瑪號 DDU 提供司機員列車運轉及故障狀況之資訊，在畫面呈現、同系統使用不同文字及重要失效無告警等方面有優化空間，可能降低本案司機員在識別與解讀 DDU 資訊之認知負荷。

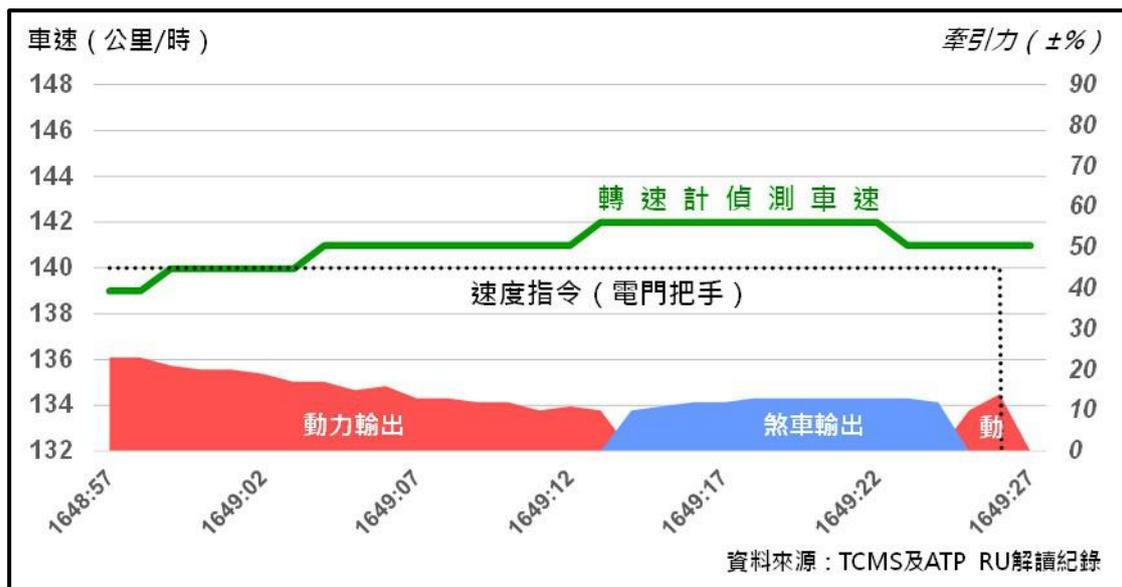
圖 2.1-6 出軌前 30 秒速度指令與牽引系統動力/煞車指令關係

比對事故列車電門把手位置、列車速度、PWM 指令紀錄後發現：本案司機員推拉電門把手提供速度指令後，牽引系統以動力/煞車指令持續將列車車速穩定在電門把手下達之速度指令。1644:53 時，列車由羅東站出發，司機員將電門把手推至 140 位後持續保持，直至 1649:27 時收回 0 位，事故前 30 秒牽引系統將列車車速穩定維持在 139-142 公里/時，同時列車傾覆。如圖 2.1-6 所示。

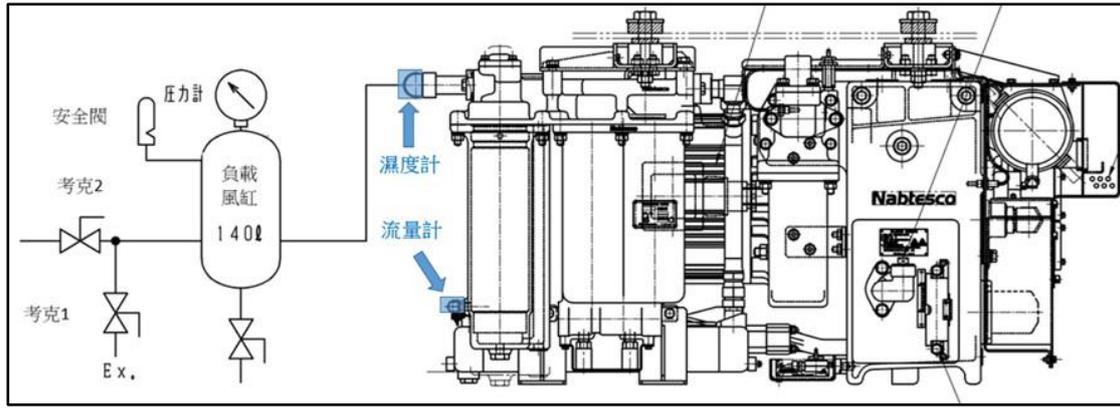
圖 2.2-1 濕度及流量測量裝置

調查小組以新品主風泵、冷卻器與除濕機，測出壓縮空氣產生性能為 931.7NL/min，不同條件下，替換事故車第 8 車除濕機後，測出壓縮空氣產生性能分別為 185.7NL/min、207.9NL/min 及 180.7NL/min 等，顯示除濕機為造成產生壓縮空氣性能不足之主因。另於輸出壓縮空氣至 MR 管線處增加濕度計，檢測除濕機的除濕性能，並於中空絲膜濾心輸送洗脫空氣處增設流量計，檢測洗脫空氣量，設備如圖 2.2-1 所示。測試結果如表 2.2-2 顯示：使用事故列車中空絲膜除濕機及冷卻器測試，發現壓縮空氣產生性能僅為新品約 20~22%，且除濕機之中空絲膜濾心處產生大量排氣異音，壓縮空氣濕度增加約 4.5 倍，洗脫空氣增加約 4 倍。另依 1.1 節及 1.15 節，普悠瑪列車通過曲線路段啟動一次傾斜約需消耗 0.6bar 之 MR 壓力，而臺鐵宜蘭線路段多曲線，造成事故列車 1534:21 自七堵站開車後遭遇多次傾斜作動後即產生壓力不足記錄，致列車動力切斷之現象。

綜上所述，事故列車中空絲膜除濕機有漏氣及洗脫空氣量過大現象，且因主風泵中空絲膜除濕機除濕及冷卻器冷卻性能大幅下降，造成主風泵產生壓縮空氣量降低，致主風缸壓力不足。

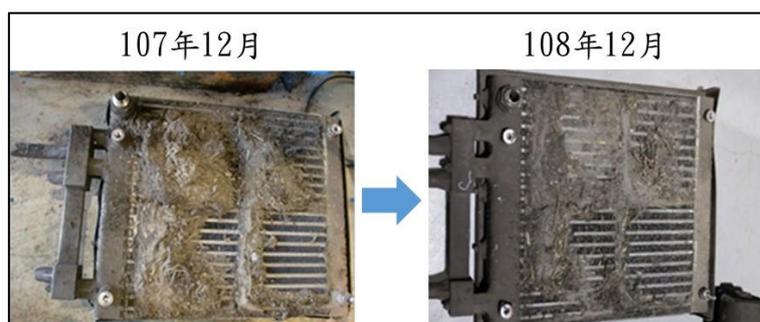
圖 2.2-2 事故列車 1 車冷卻器鰭片狀態比對

檢視本會民國 108 年 12 月獲取之事故列車 1 車冷卻器鰭片實體，與民國 107 年 12 月檔案照片所示之實體狀況已有差異，如圖 2.2-2，故將冷卻器新品以厚紙板遮蔽相同面積之鰭片，進行模擬測試，如圖 2.2-3。測試結果顯示，使用事故列車 8 車除濕機與模擬事故列車髒污遮蔽之冷卻器鰭片，潤滑油工作溫度上升較快，於油溫 123.2 度時送出告警訊號並可導致強制停機，對比未遮蔽之新品冷卻器鰭片，潤滑油工作溫度僅 93.2 度並維持正常運作，如表 2.2-3 所示。

綜上所述，事故列車之冷卻器鰭片累積過多異物與髒污，無法依原設計發揮應有之潤滑油散熱效能，導致潤滑油溫工作溫度過高，致主風泵溫度開關送出溫度過高訊號至 BECU，並由 BECU 送出停止訊號至對應的主風泵，使其強制停機。
