國家運輸安全調查委員會

第 7101 次車

於通霄站冒進號誌有衝撞之虞

報告編號：TTSB-ROR-21-06-001

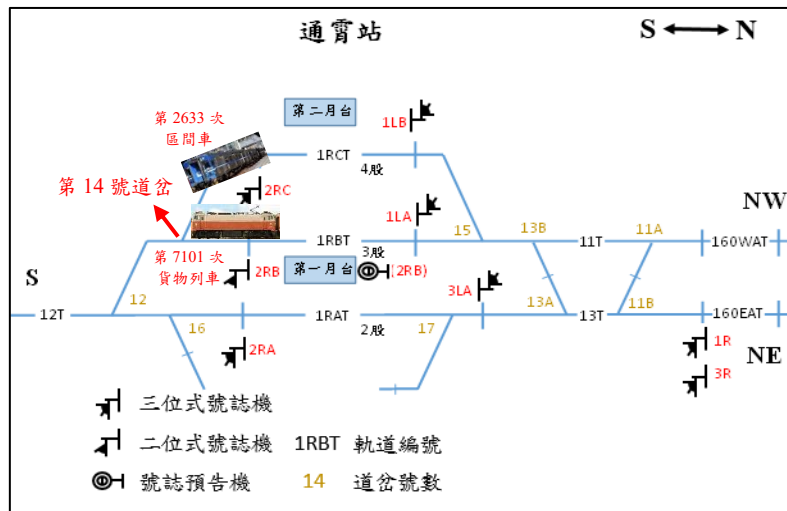
圖 1.1-1 事故列車於通霄站位置示意圖

第 7101 次車約於 2049 時進入苗栗通霄站第 3 股道，同時間第 2633 次南下區間車於第 4 股道依表訂時間¹開車。第 7101 次車進入月台後，司機員 B 發現第 4 股道有列車移動而緊急停車；第 2633 次車司機員（以下簡稱司機員 C）見鄰軌有列車通過亦緊急停車，兩車停於月台南端兩股道交會處之第 14 號道岔前，相距極近，有衝撞之虞，無人員傷亡，如圖 1.1-1 及圖 1.1-2 所示。

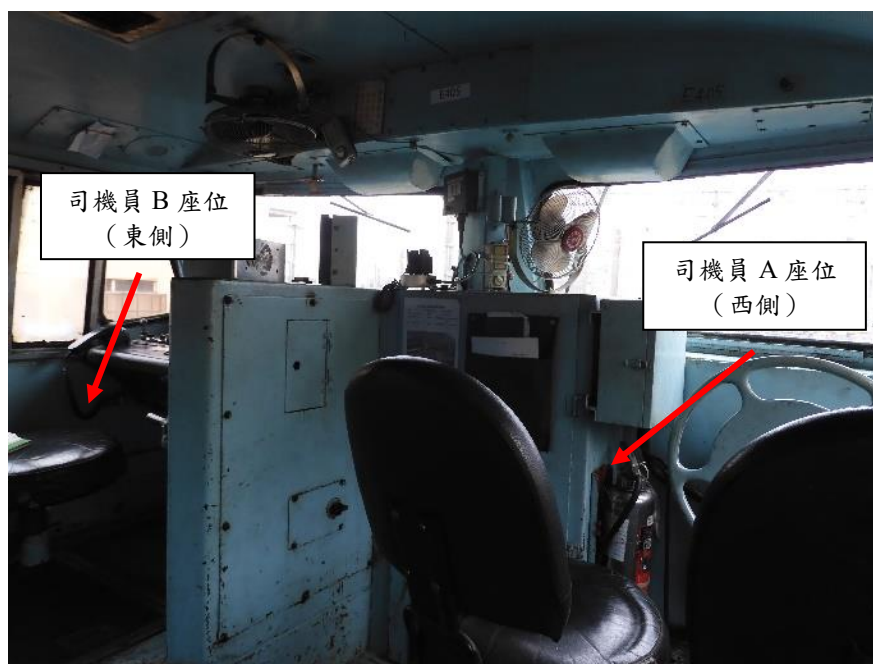
圖 1.1-6 E300 型電力機車駕駛室（非事故列車）

現右側（西側）窗戶外疑似有黑影喊了一聲並轉頭確認，坐於司機員 B 右側之司機員 A 聽到司機員 B 的聲音亦隨其目視之方向轉頭確認，二位司機員皆表示未看到出發號誌預告機（位於東側）顯示險阻。E300 型電力機車駕駛室如圖 1.1-6。

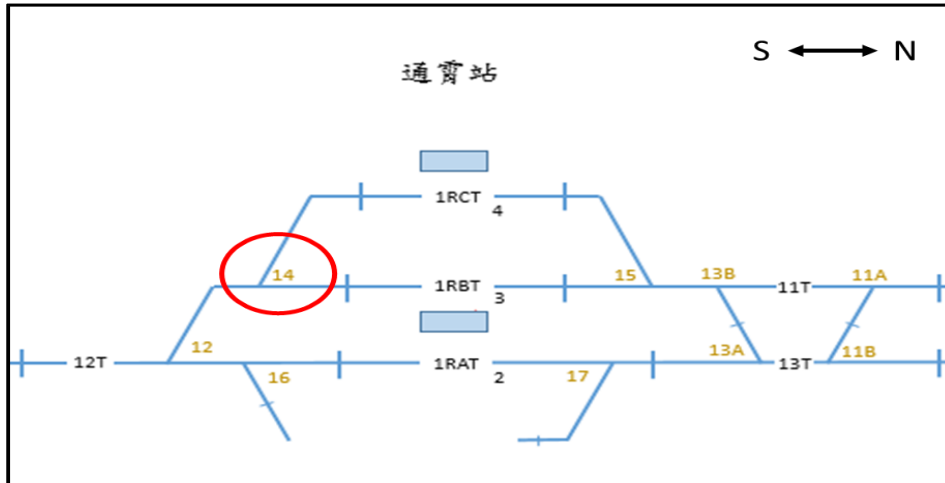
圖 1.11-3 通霄站編號第 14 號道岔位置圖

約 2049 時第 7101 次車進入苗栗通霄站第 3 股道，同時間第 2633 次南下區間車於第 4 股道依表訂時間開車。第 7101 次車進入月台後，司機員 B 發現第 4 股道有列車移動而緊急停車；第 2633 次車司機員（司機員 C）見鄰軌有列車通過亦緊急停車，兩車停於月台南端兩股道交會處之第 14 號道岔前，相距極近，有衝撞之虞。

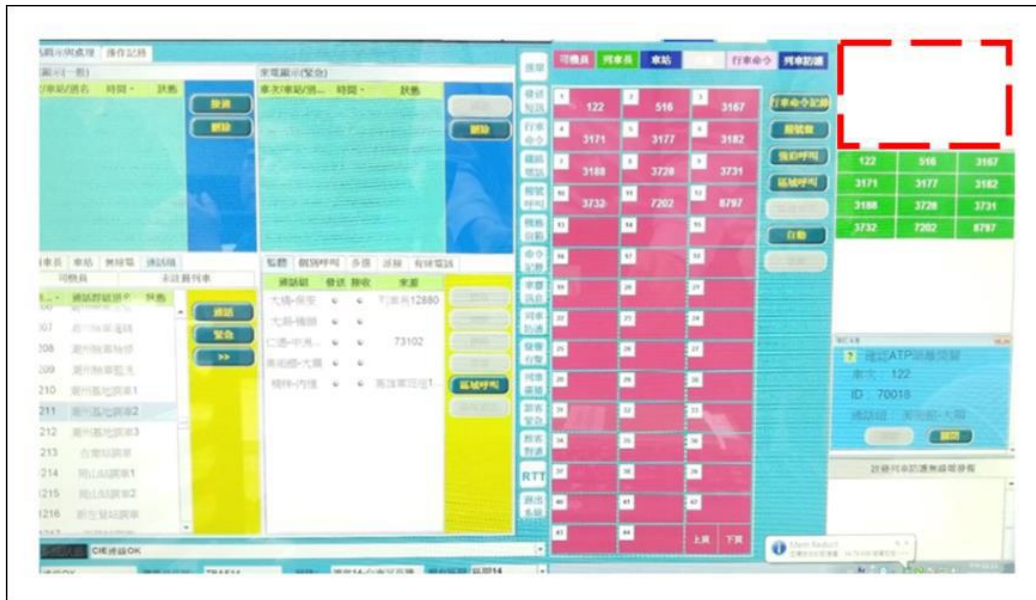
圖 2.4-1 綜調所無線電調度台畫面

約 1923 時，位於台北車站無線電機房之外包商值班人員以無線電要求司機員 B 先取消行車調度無線電註冊碼，待開車時再註冊，惟後續司機員 B 開車後並未再註冊，造成第 7101 次車 ATP 關閉資訊未能顯示於綜調所無線電調度台畫面上，無法提醒行車調度員該次車處於 ATP 停用狀態。

本會調查發現，行調無線電註冊碼為列車之重要識別，關閉註冊碼雖不影響列車於行控室顯示盤畫面之顯示，但因註冊碼的關閉將使得調度員無法利用無線電呼叫該列車司機員，更會影響綜調所 ATP 隔離開關遠端監視系統之顯示，不利於行車運轉之安全。

本會認為，臺鐵局雖訂有行車調度無線電系統使用管理須知，規範值乘前應辦理註冊車次，值乘結束應辦理取消車次，惟未見有註冊碼取消時機之完整規範且未有相關授權機制，容易造成行調無線電註冊碼被任意取消，產生運轉安全管控之風險。
