# 國家運輸安全調查委員會

## 重大運輸事故 調查報告

屏山巷出軌事故（平交道）

報告編號：TTSB-ROR-21-10-001

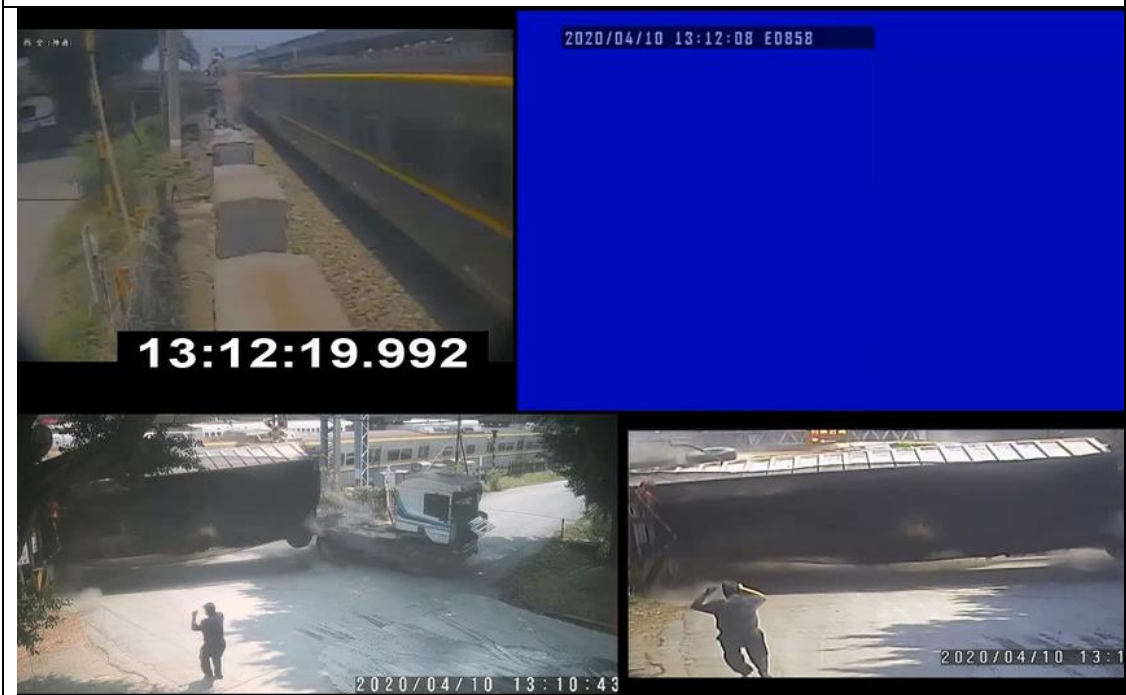
1312:20.0 時，事故車輛車斗與車頭分離。
