# 國家運輸安全調查委員會

## 0423APCO 超輕型載具重大運輸事故調查報告

調查報告編號： TTSB-AOR-21-12-002

事故地點： 台東縣東河鄉都蘭村觀海平台外側沙灘

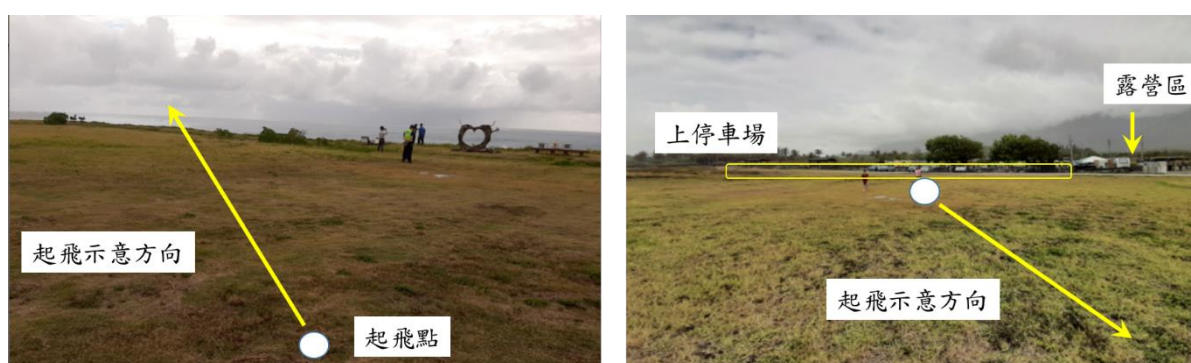
圖 3-1 飛行傘起飛示意圖，箭頭方向為東偏北

依據目擊者描述，該動力飛行傘起飛點為都蘭觀海平台之草坪，參考座標東經 121°14'4.32"，北緯 22°52'21.08"，參考海拔高度 20 公尺<sup>6</sup>，詳圖 3-1。墜落點參考座標東經 121°14'7.52"，北緯 22°52'21.58"，參考海拔高度 5 公尺。助跑起飛點至墜落點水平距離約 90 公尺，方位 088；垂直高度落差 15 公尺。墜落點離觀海平台下方的停車場道路約 16 公尺。

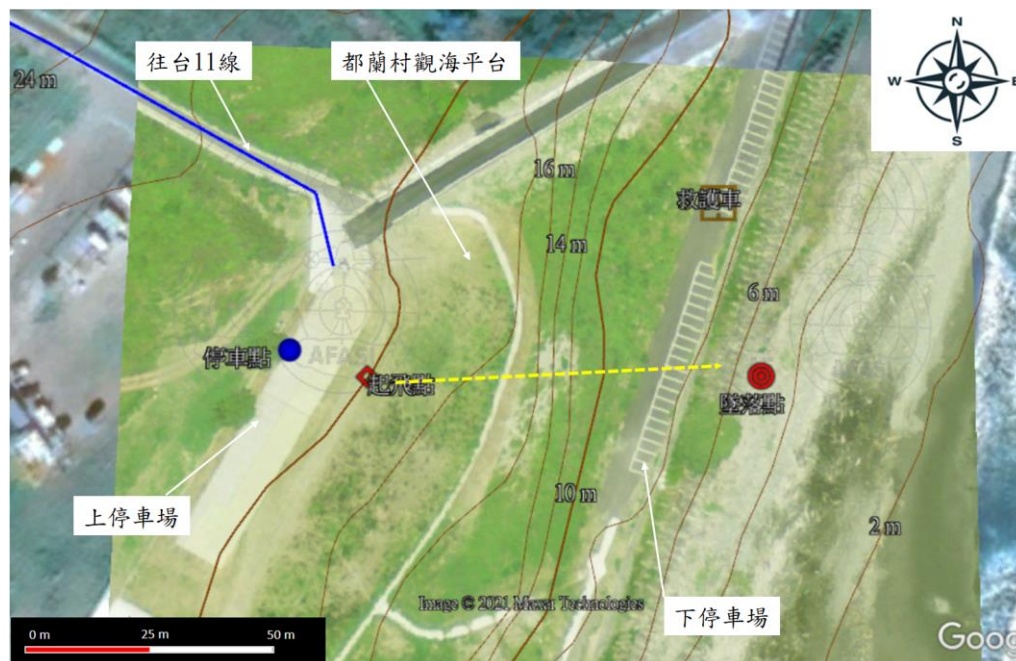
圖 3-2 事故現場俯視圖

圖 3-2 為事故現場俯視圖，該圖套疊空照影像及等高線<sup>7</sup>。圖 3-3 為事故現場側視圖，該圖套疊目擊證人所述之飛行路徑示意圖及墜落點。圖 3-4 為事故現場之殘骸分布圖。
