國家運輸安全調查委員會

重大運輸事故 調查報告

LI FUNG 輪 IMO 編號 9107241

於基隆港外錨地船身右傾 20 度

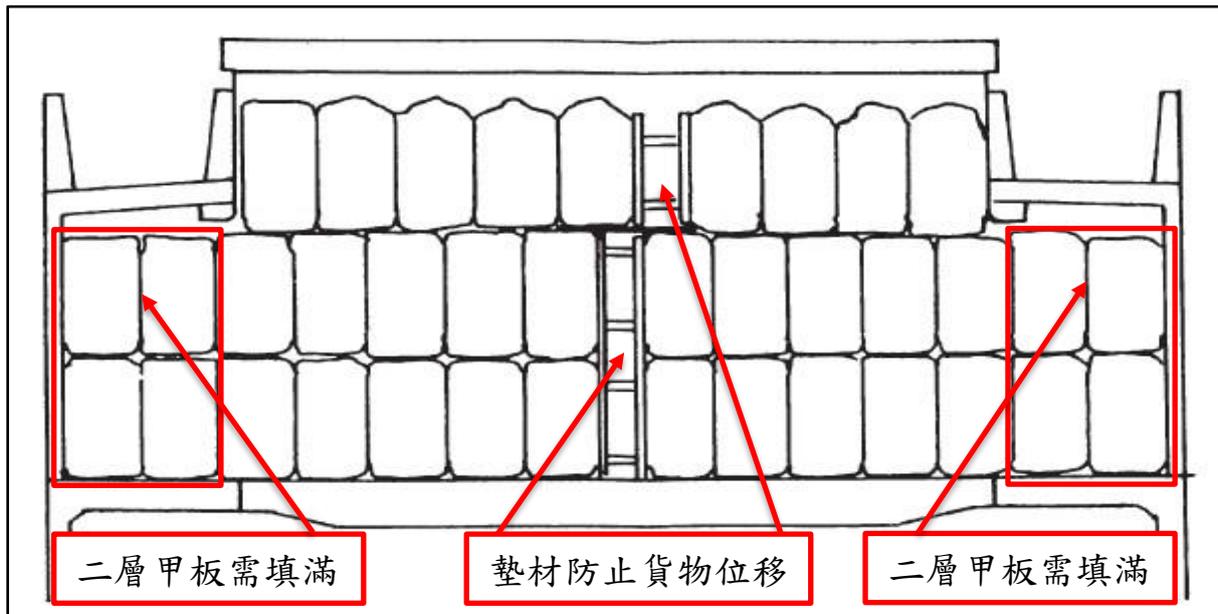
圖 1.9.1-1 貨物儲置與繫固章程噸袋貨物安全積載示意

確定艙口圍是否可用作艙壁。若否，則應採取措施防止噸袋貨物移動到兩側間隙中，將噸袋貨物從艙口圍兩側裝滿。在這兩種情況下，任何間隙都應位於中央並均應緊貼。」

「4.6 為防止噸袋向任何一側移動即防止船舶在惡劣天候下傾斜，在上述兩種情況下，必須將噸袋積載緊貼。」(詳圖 1.9.1-1)
