國家運輸安全調查委員會

重大運輸事故事實資料報告

騰龍 KAA-0853 遊覽車重大公路事故

報告編號：TTSB-HFR-22-01-001

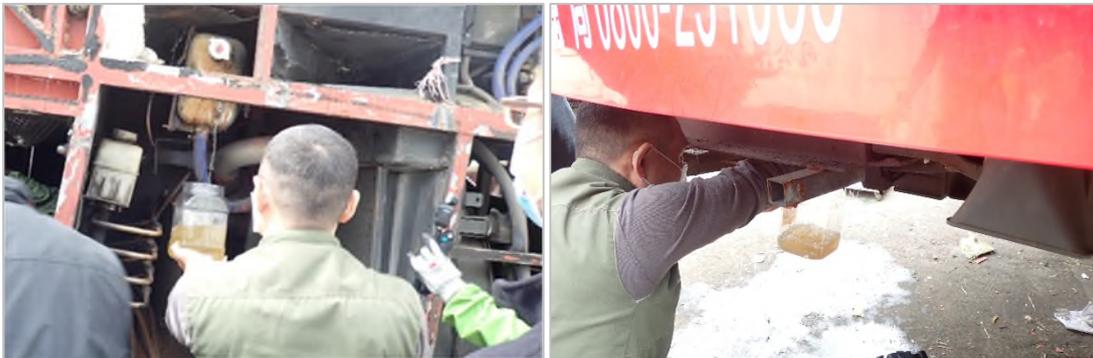
圖 1.3-10 事故車輛水箱水抽取情形

民國 110 年 11 月 10 日調查小組檢視事故車輛水箱狀況，經抽取事故車輛之主水箱、副水箱及變速箱熱交換器水箱內等 3 處之水箱水後，檢測水箱水之冰點值，藉以了解其水箱精（乙二醇或丙二醇）之含量，事故車輛水箱水抽取情形如圖 1.3-10，事故車輛水箱水檢測情形如圖 1.3-11，檢測結果如表 1.3-5。

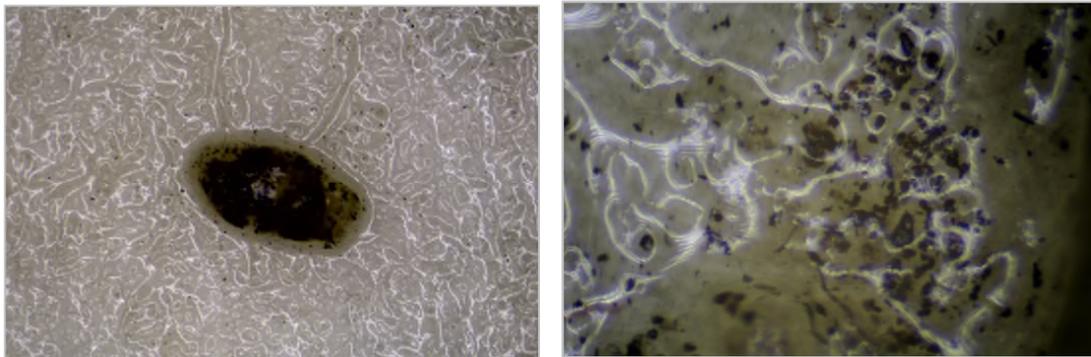
圖 1.3-13 事故車輛變速箱油檢視結果

後續調查小組將變速箱油送至明志科技大學進行檢視，所採樣之變速箱油經電子顯微鏡檢視後未發現金屬屑，檢視結果如圖 1.3-13。

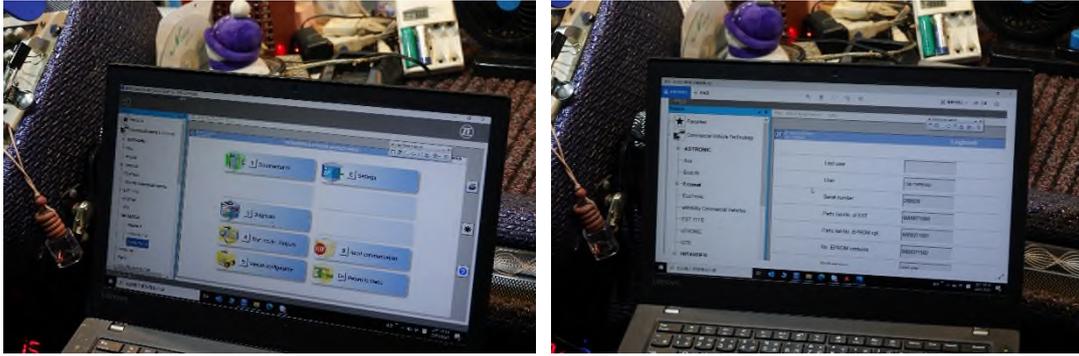
圖 1.3-15 事故車輛變速箱行車電腦檢測情形

民國 110 年 3 月 29 日調查小組至成運汽車檢測變速箱行車電腦資料，經讀取事故車輛內之變速箱行車電腦資料後，並無任何油壓減速器異常故障碼，檢測情形如圖 1.3-15。

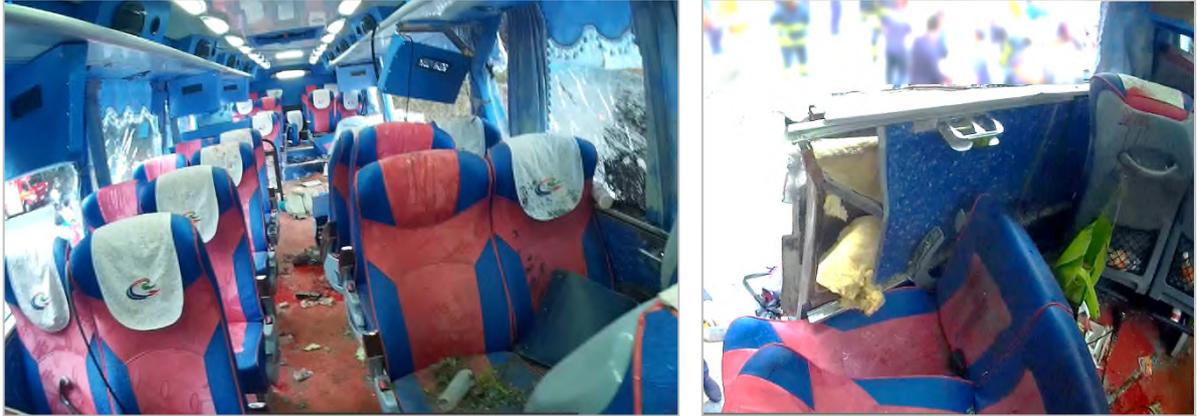
圖 1.3-21 事故車輛內部情形

事故車輛內部情形如圖 1.3-21 所示，詳細損壞情形詳 1.12.2 節。

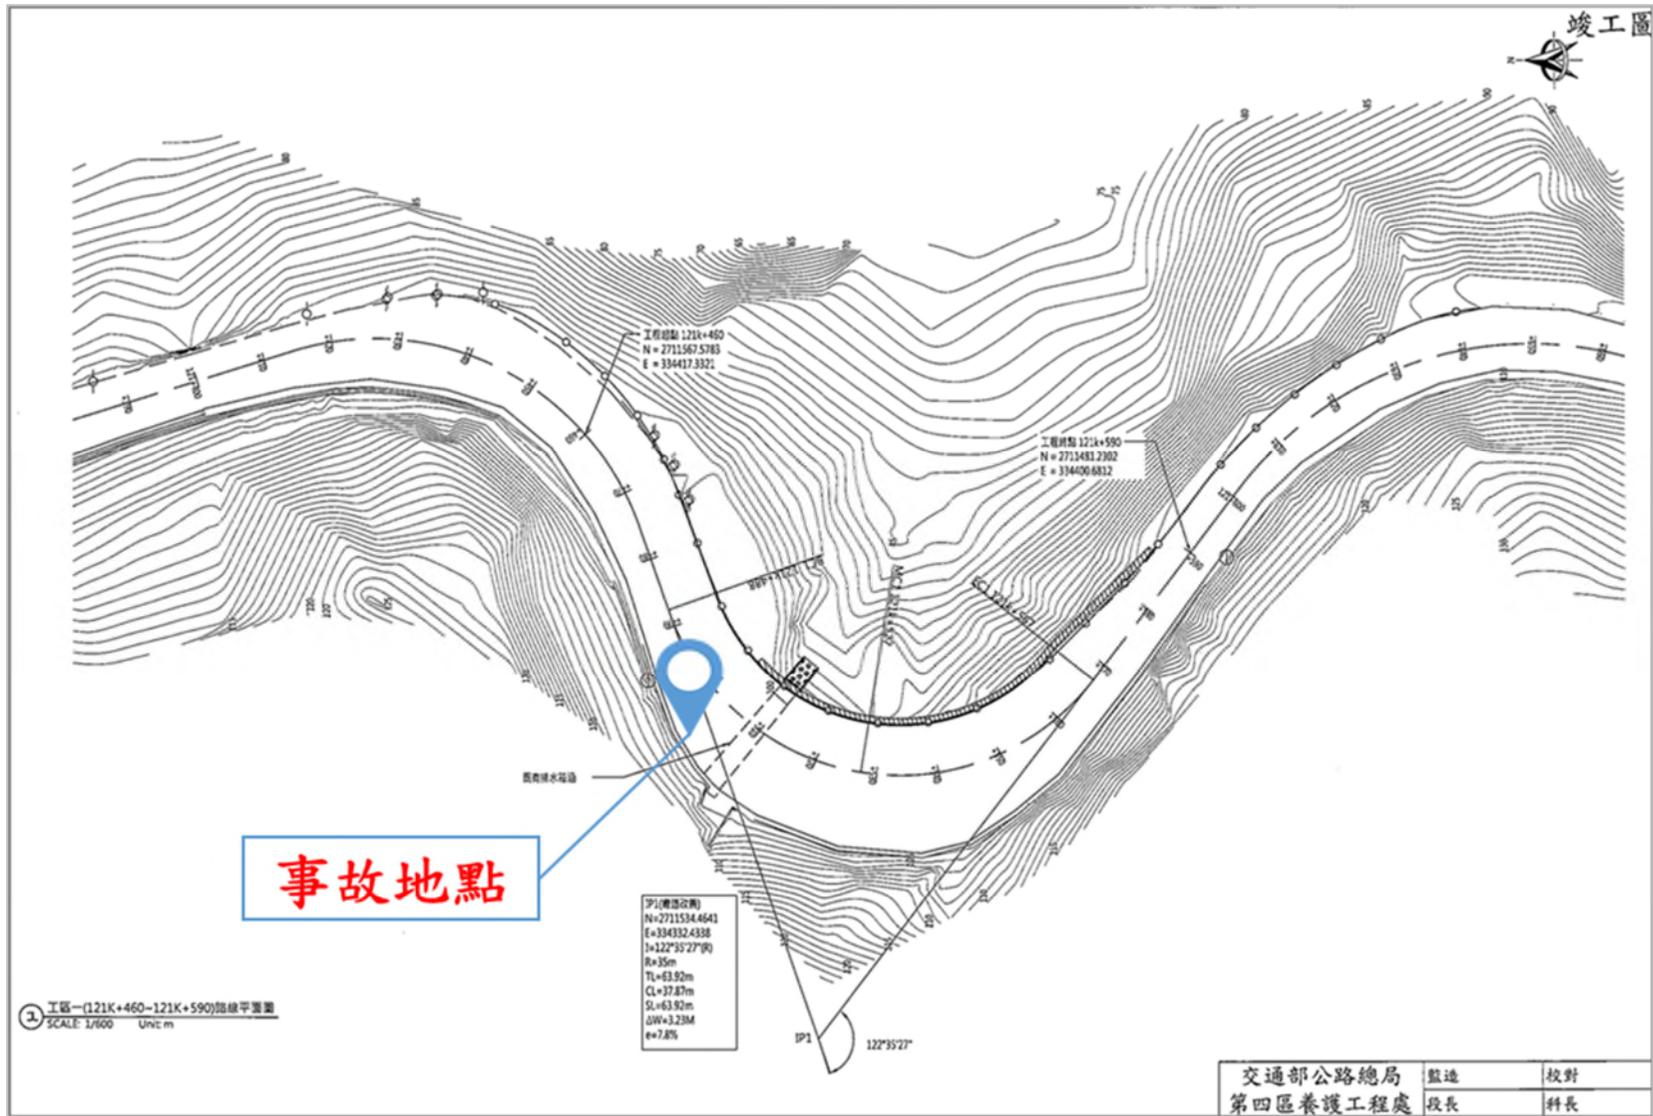
圖 1.8-7 彎道改善工程竣工圖

依據公路總局第四養護工程處民國 110 年 4 月 9 日四工養字第 1100022865 號函，說明蘇花公路台 9 線 114K+700 至 114K+800 彎道處於 108 年 4 月完成「台 9 線 119K+600~127K+600 彎道改善工程¹⁶」，轉彎半徑由原本 31 公尺調整為 35 公尺，北向(下坡)坡度由 7.22% 調整為 7.16%，改善竣工圖如圖 1.8-7；上述路段自改善完成後，除民國 108 年 12 月 23 日辦理北上車道局部（114K+700 至 114K+730）路面修整外，其餘交通安全設備及護欄等設施，均依該局公路養護手冊規定每周進行巡檢，巡檢紀錄顯示均為正常。

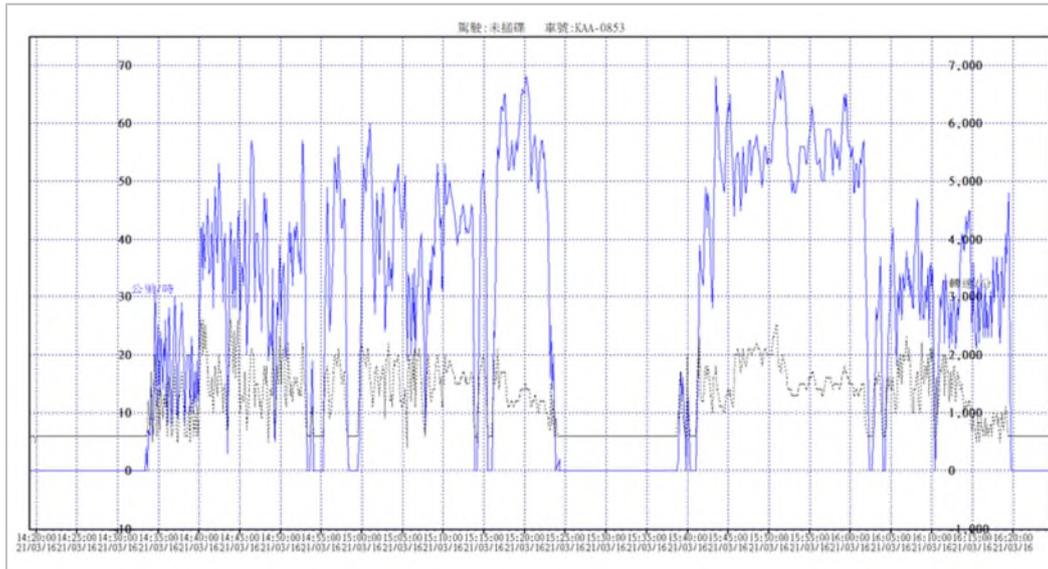
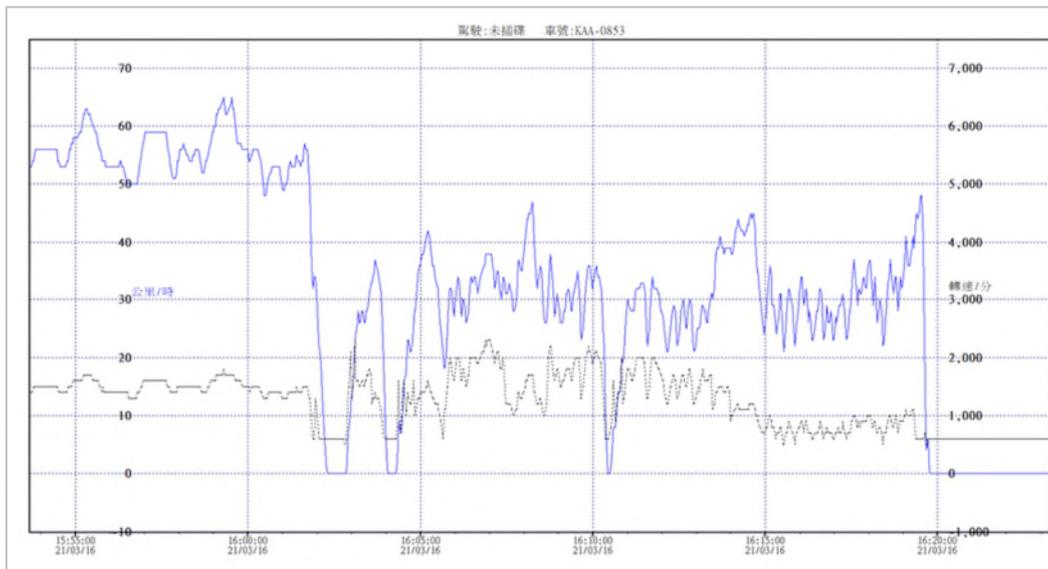
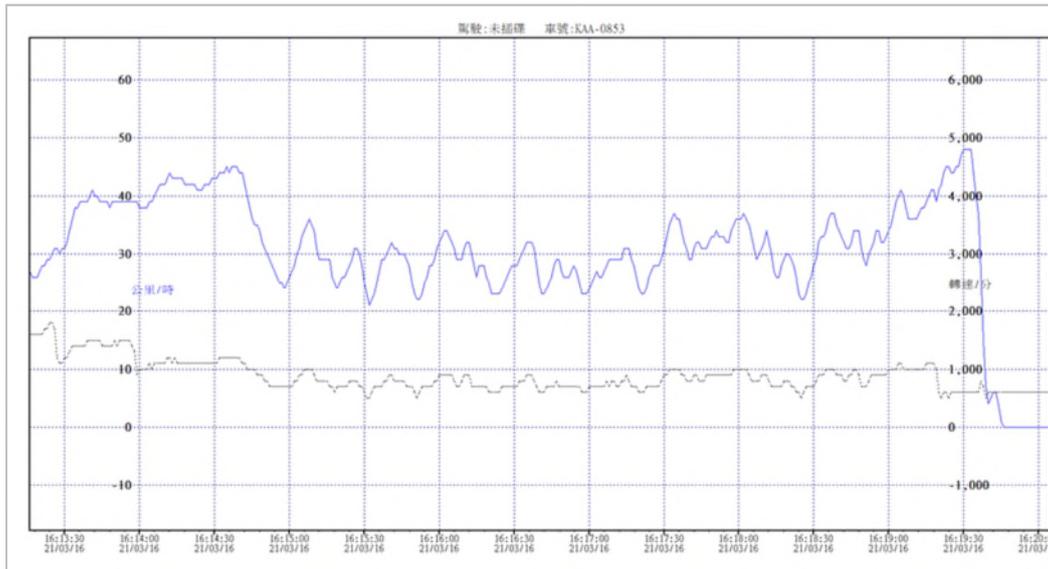
該數位行車紀錄器原始檔，檔案格式為*.SDT，係由蘇澳分局提供，使用原廠提供解讀程式進行資料讀取，紀錄時間自 3 月 12 日至 3 月 16 日事故發生為止，包含 19 段資料，共 96,439 筆資料。其中事故前最後一段資料為 1419:11 時至 1624:39 時，經比對事故車輛動態 GPS 資料，該段行車紀錄器資料為花蓮縣太魯閣國家公園布洛灣至宜蘭縣東澳事故地點之行車資料，資料包括速度、時間、距離、引擎轉速等，行車紀錄器解讀結果詳圖 1.9-2 至圖 1.9-4。

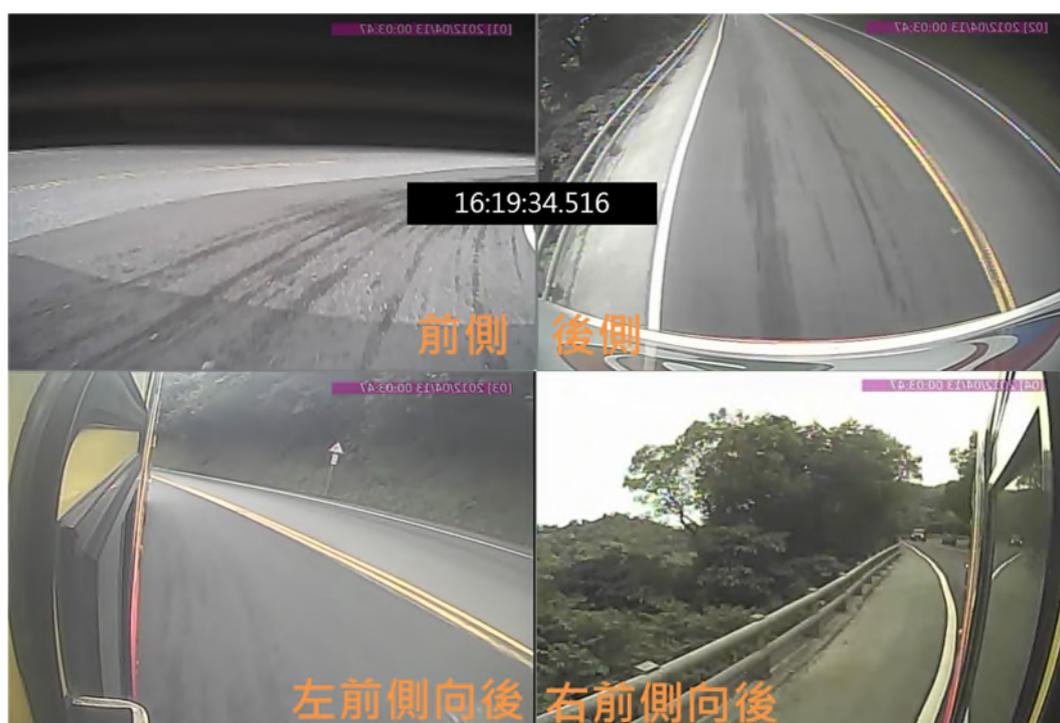
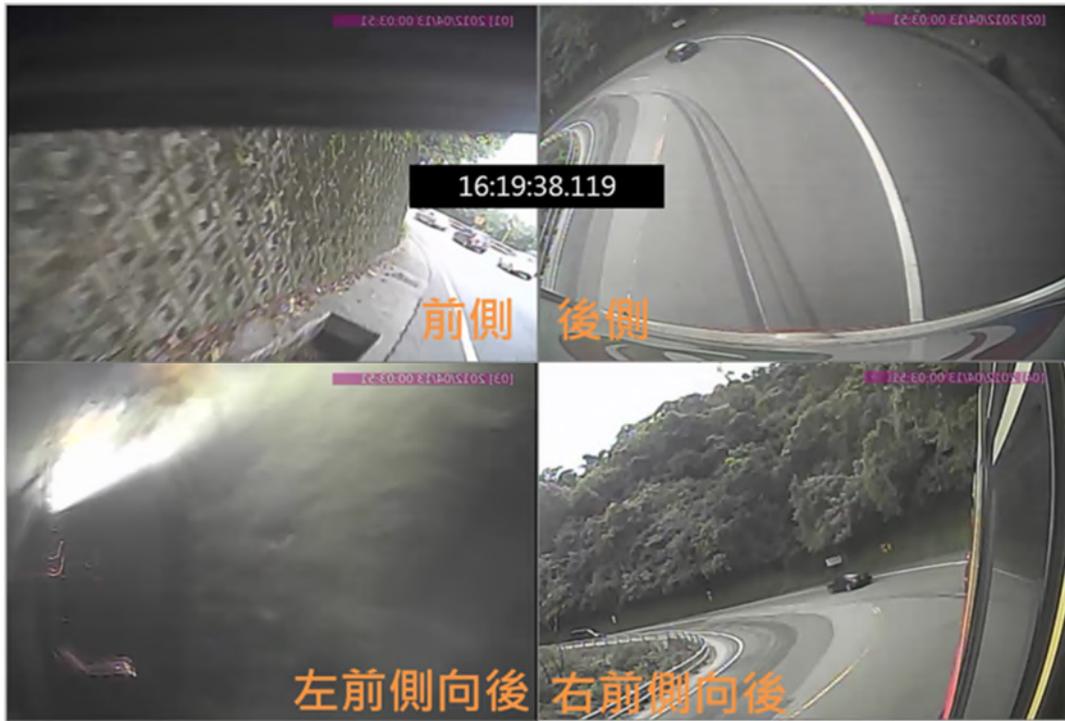
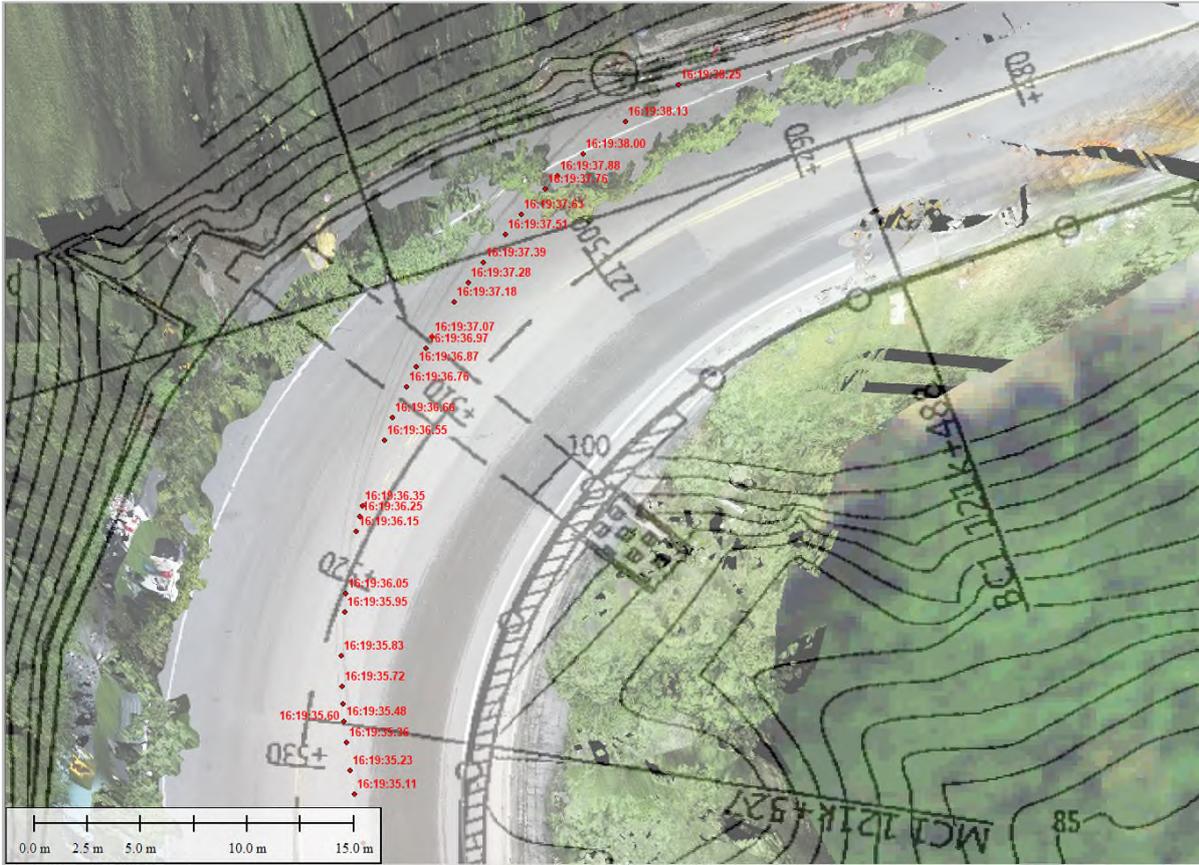
調查小組使用第 1 套行車視野輔助系統 CH1 頻道之影像來推算車速及撞擊前姿態，影片解析度為 720x480，影像格式為每秒 30 幅畫面 (frame)，亦即每幅畫面間隔 0.033 秒。調查小組擷取 1619:34 時至 1619:38 時的每幅影像，並參考影像中之道面特徵，比對彎道改善工程竣工圖，套疊現場測繪成果之事故車輛地面軌跡，將影像進行逐幅定位，再由影像位置反推事故車輛之位置 (圖 1.9-14)，進行撞擊前影像分析，合計 3.6 秒共 108 幅影像，以 1 秒間隔¹⁹分析行車相對位置、速度及傾斜角度，詳圖 1.9-11 至圖 1.9-13。事故車輛最後 1 秒速度約 48.6 公里/小時。

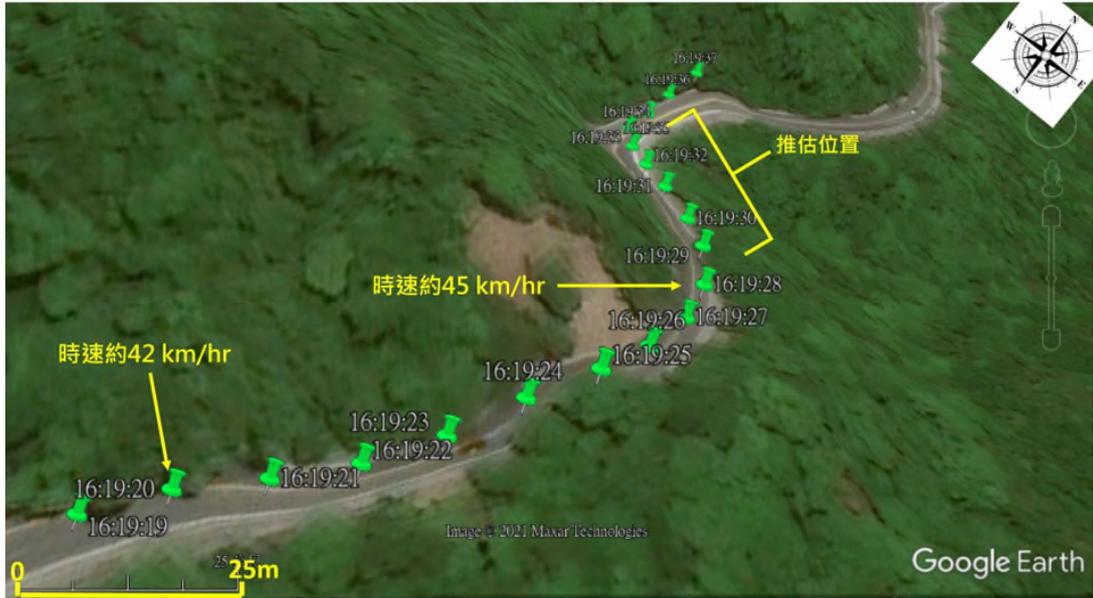
圖 1.9-14 事故車最後 20 秒軌跡

依據影像回推估算，事故車輛車速自 1619:20 時之 42 公里/小時逐漸加速至 1619:28 時之 45 公里/小時，隨後消失於行車影像畫面中。7 秒後（1619:35 時），事故車輛曾短暫出現於畫面中約 1 秒的時間，3 秒後（1619:38 時），影像紀錄顯示事故車輛已經與山壁發生撞擊，橫向滑行數公尺後停止。

依據該車行車影像紀錄器影像資料回推之事故車輛最後 20 秒軌跡，軌跡套疊如圖 1.9-14 所示。

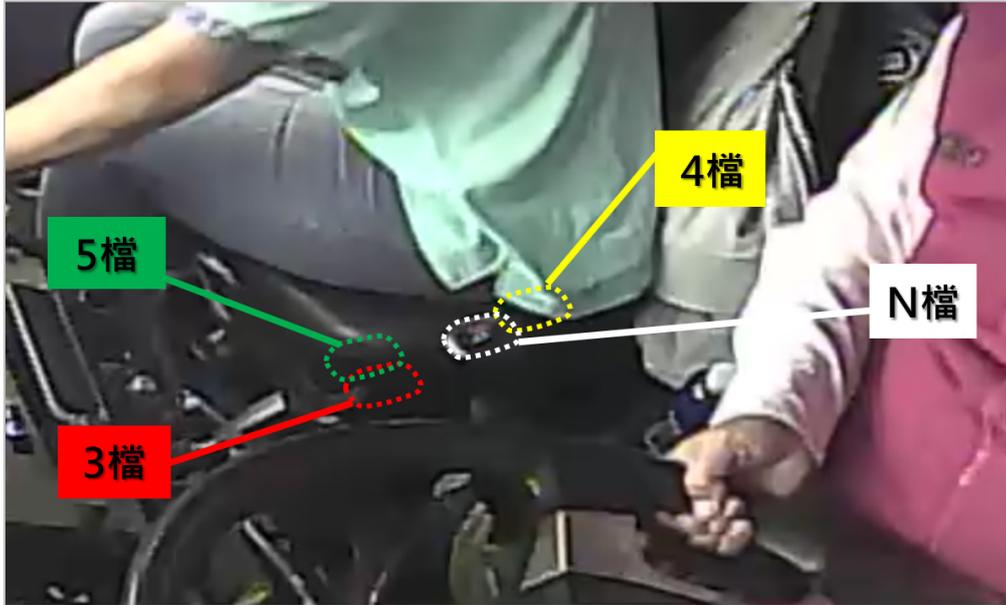
圖 1.9-15 各檔位位置比對圖

依據上述行車視野輔助系統駕駛座位影像資料，16:13:28 檔位由 3 檔換至 4 檔，16:14:01 檔位由 4 檔換至 5 檔，16:19:18 檔位由 5 檔換至 N 檔，各檔位位置比對結果如圖 1.9-15 所示。

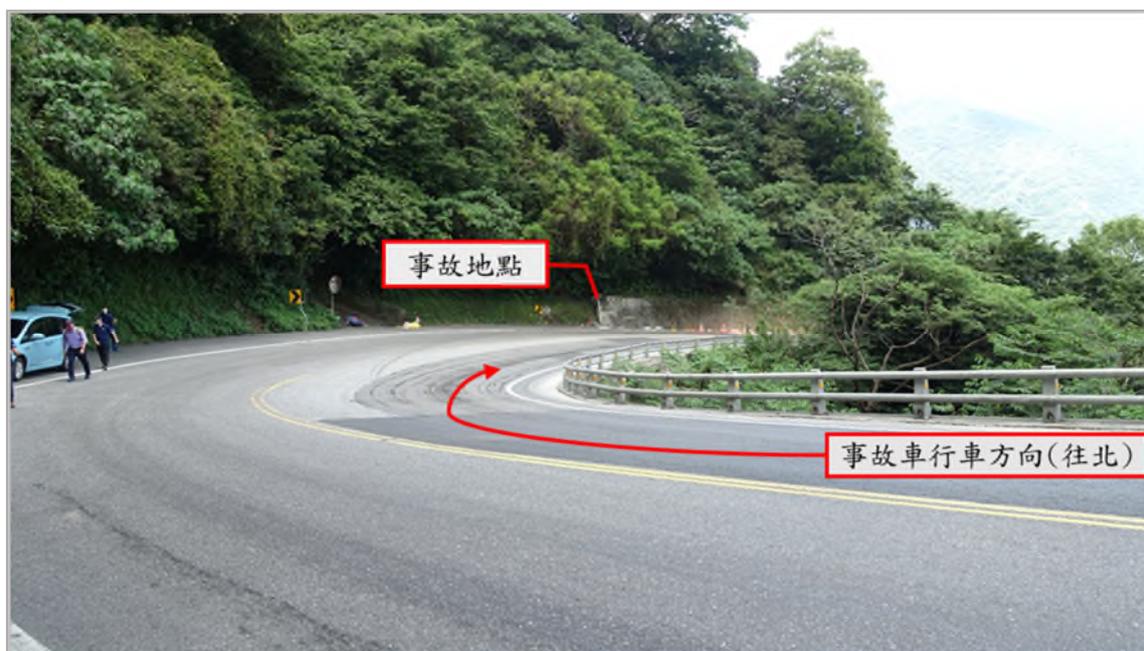
圖 1.10-1 事故現場環境

事故地點位於台 9 線 114K+700 ($24^{\circ}30'28.4''N$ $121^{\circ}49'57.3''E$) 處，事故路段為雙向 2 車道，由南向北為下坡右彎路段，曲率半徑約 35 公尺，事故現場環照片如圖 1.10-1。事故車輛由南向北行駛，於右彎路段往左切入南

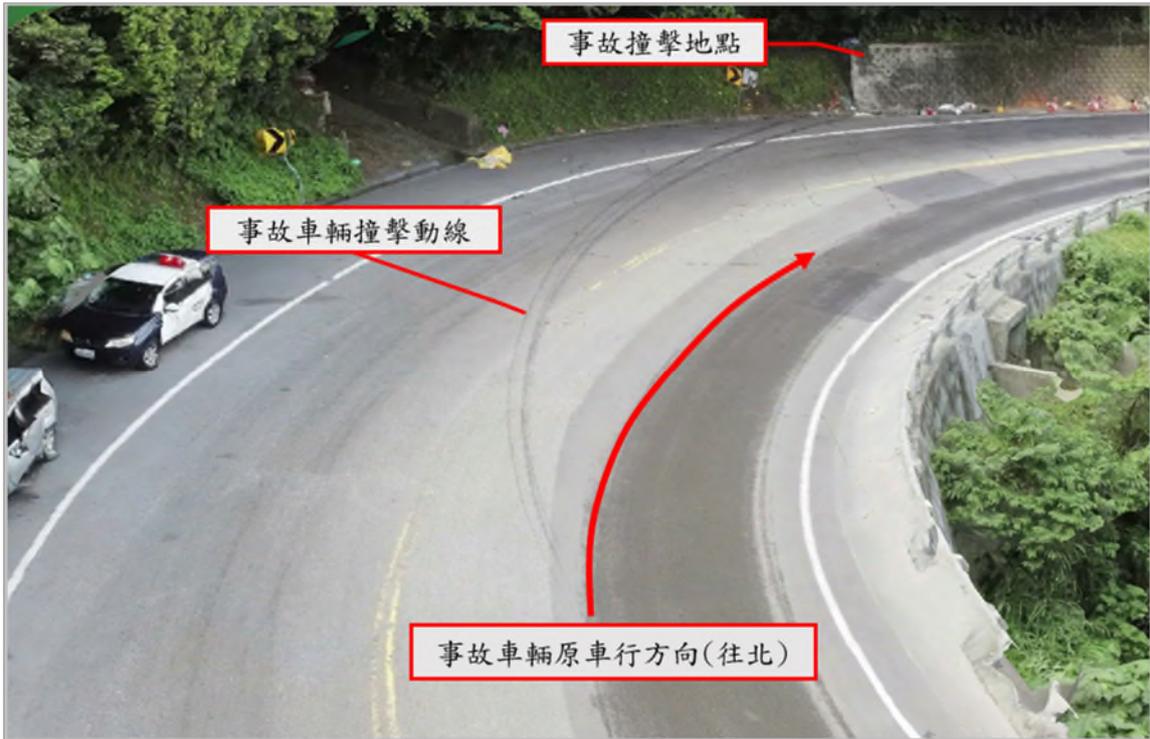
圖 1.10-2 事故現場煞車痕跡照片

下車道，自北上約 114K+716 處中線右側 2.4 公尺處開始，至北上約 114K+683 處中線左側 6.8 公尺處，留下 2 條長約 35 及 37 公尺煞車痕如圖 1.10-2 所示，2 條煞車痕以拋物線延伸至山壁水溝處，沿行車方向 2 條煞車痕間距漸寬，此行進方向之道面平均坡度約 9%。

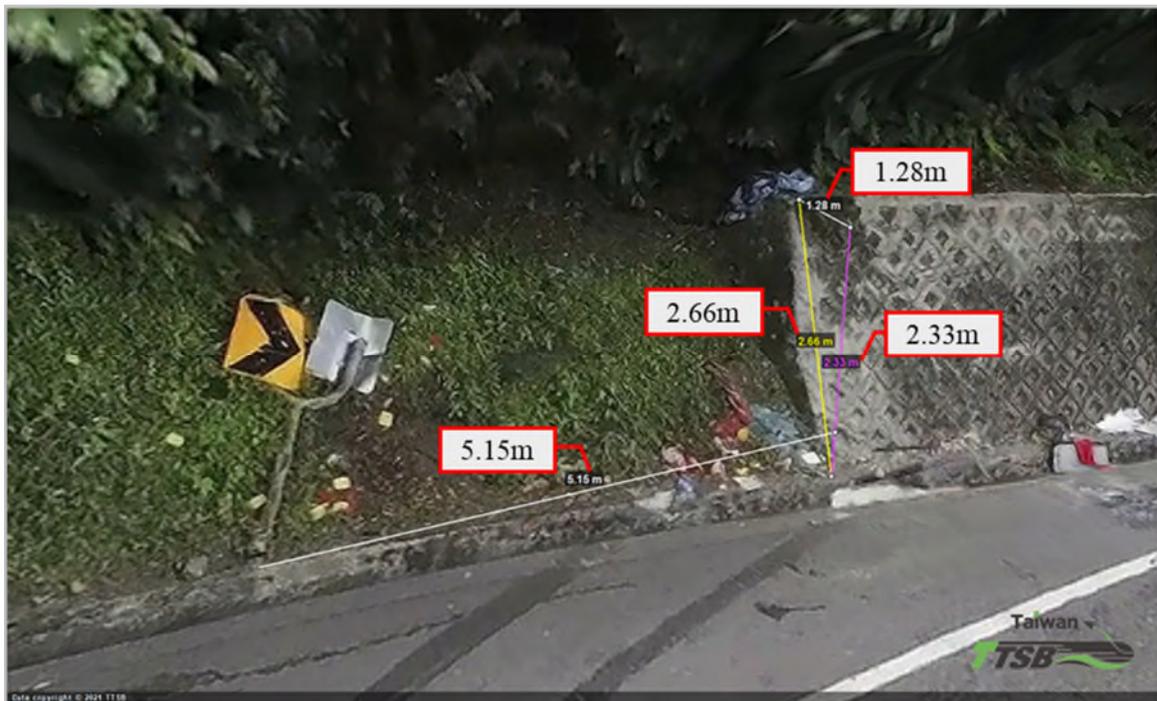
圖 1.10-3 事故車輛撞擊擋土牆斜面長度及高度測量

事故車輛撞擊之擋土牆，斜面長度約 2.66 公尺，高度約 2.33 公尺，擋土牆與地面夾角約 61.2 度，如圖 1.10-3，事故車輛在擋土牆留下數道刮痕，如圖 1.10-4。

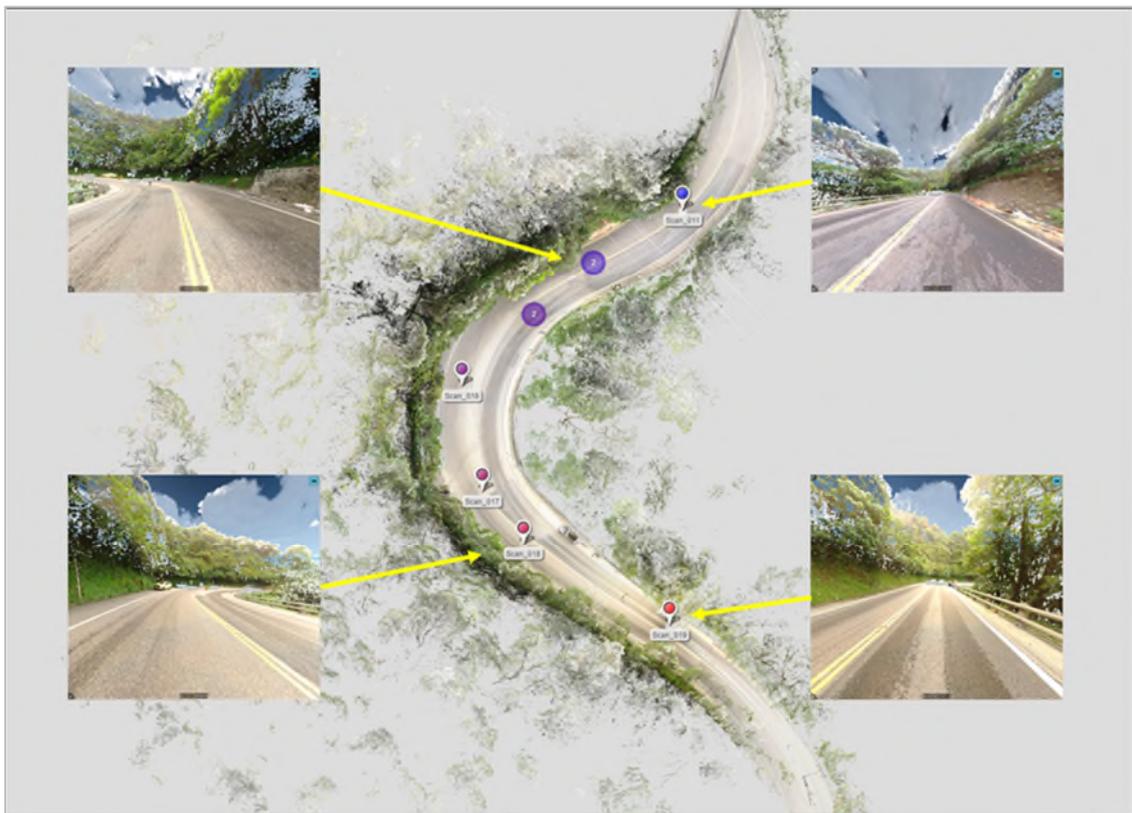
圖 1.10-5 現場熱區三維掃描成果

現場熱區 3 維掃描成果如圖 1.10-5，資料套疊成果如圖 1.10-6，現場高程坡度如圖 1.8-7 所示。

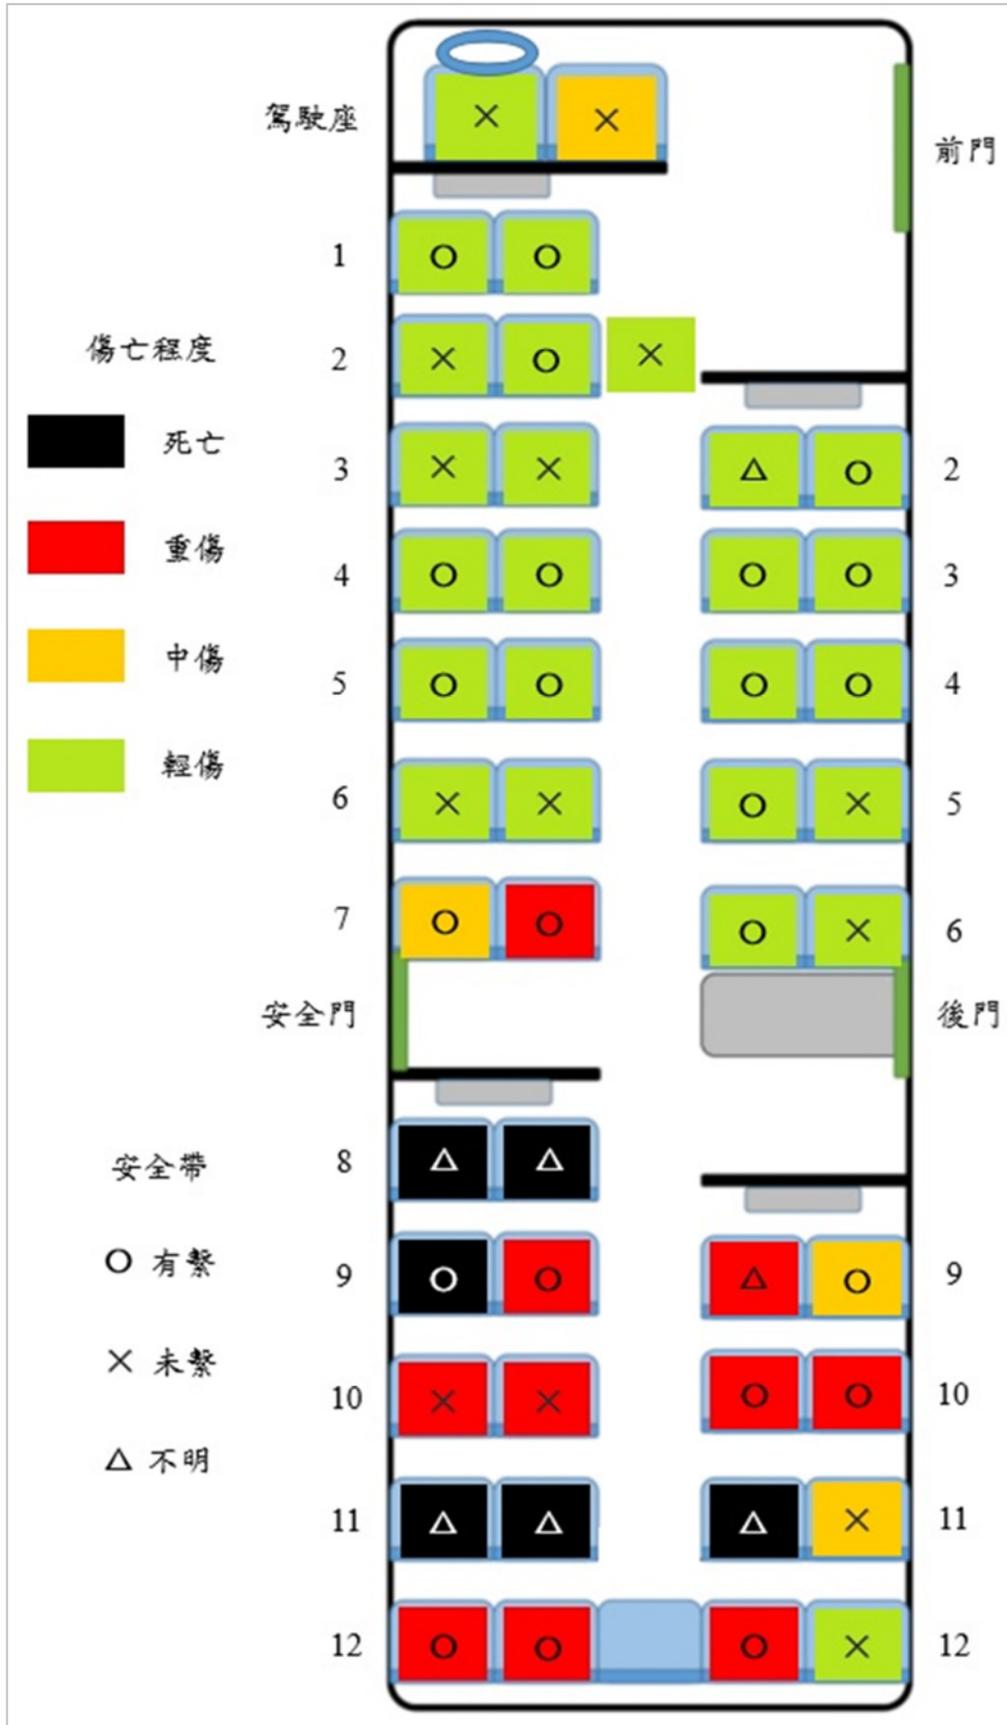
圖 1.11-1 乘客傷亡與安全帶使用狀況分布圖

本事故罹難之 6 名乘客皆乘坐於事故車輛後半段，即右側後門或左側安全門之後的座位²²，其中左側有 5 位，右側有 1 位罹難者。重傷者 10 名係位於事故車輛後半段²³，主要為多處骨折合併其它傷勢。中傷及輕傷者，多數位於事故車輛前半段，傷勢以骨折、擦挫傷或撕裂傷為主。另調查發現事故車輛中至少 14 名乘客未繫安全帶，包含事故駕駛員與隨團服務人員。罹難者與傷者之位置分布，以及安全帶使用情形如圖 1.11-1。

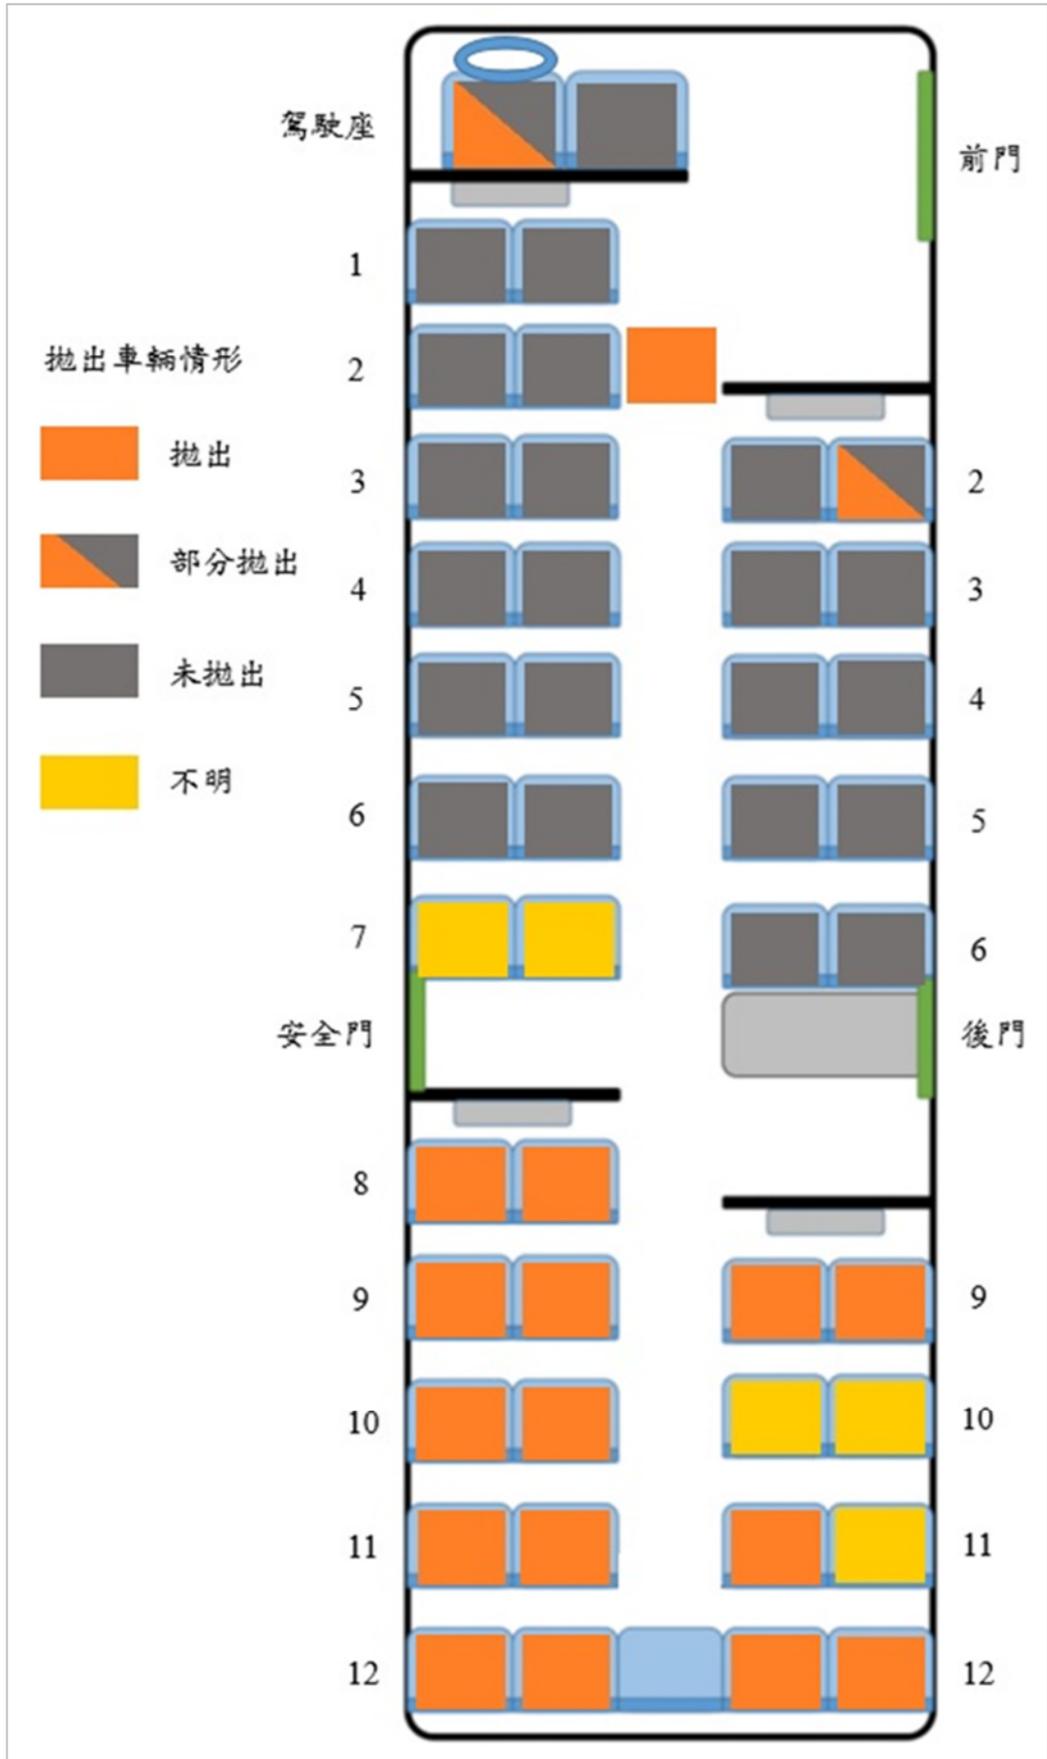
圖 1.11-2 乘客被拋出車外情形分布圖

依據訪談紀錄與現場影像資料，事故車上至少 15 名乘客²⁴及推銷員共 16 人被拋出車外，如圖 1.11-2。8 排 1、2 號²⁵及 9 排 1、2 號兩組座椅亦被拋出車外，座位上 4 名乘客中，3 名死亡、1 名重傷；另外 3 名罹難乘客亦被拋出車外。站立走道上之推銷員，經由破損之上層前擋風玻璃被拋至事故車輛前方。另外有乘客身體部分位於車外之情形，包括 2 排 4 號旅客上半身在車頭外；事故駕駛員上半身卡在左側變形車門外。

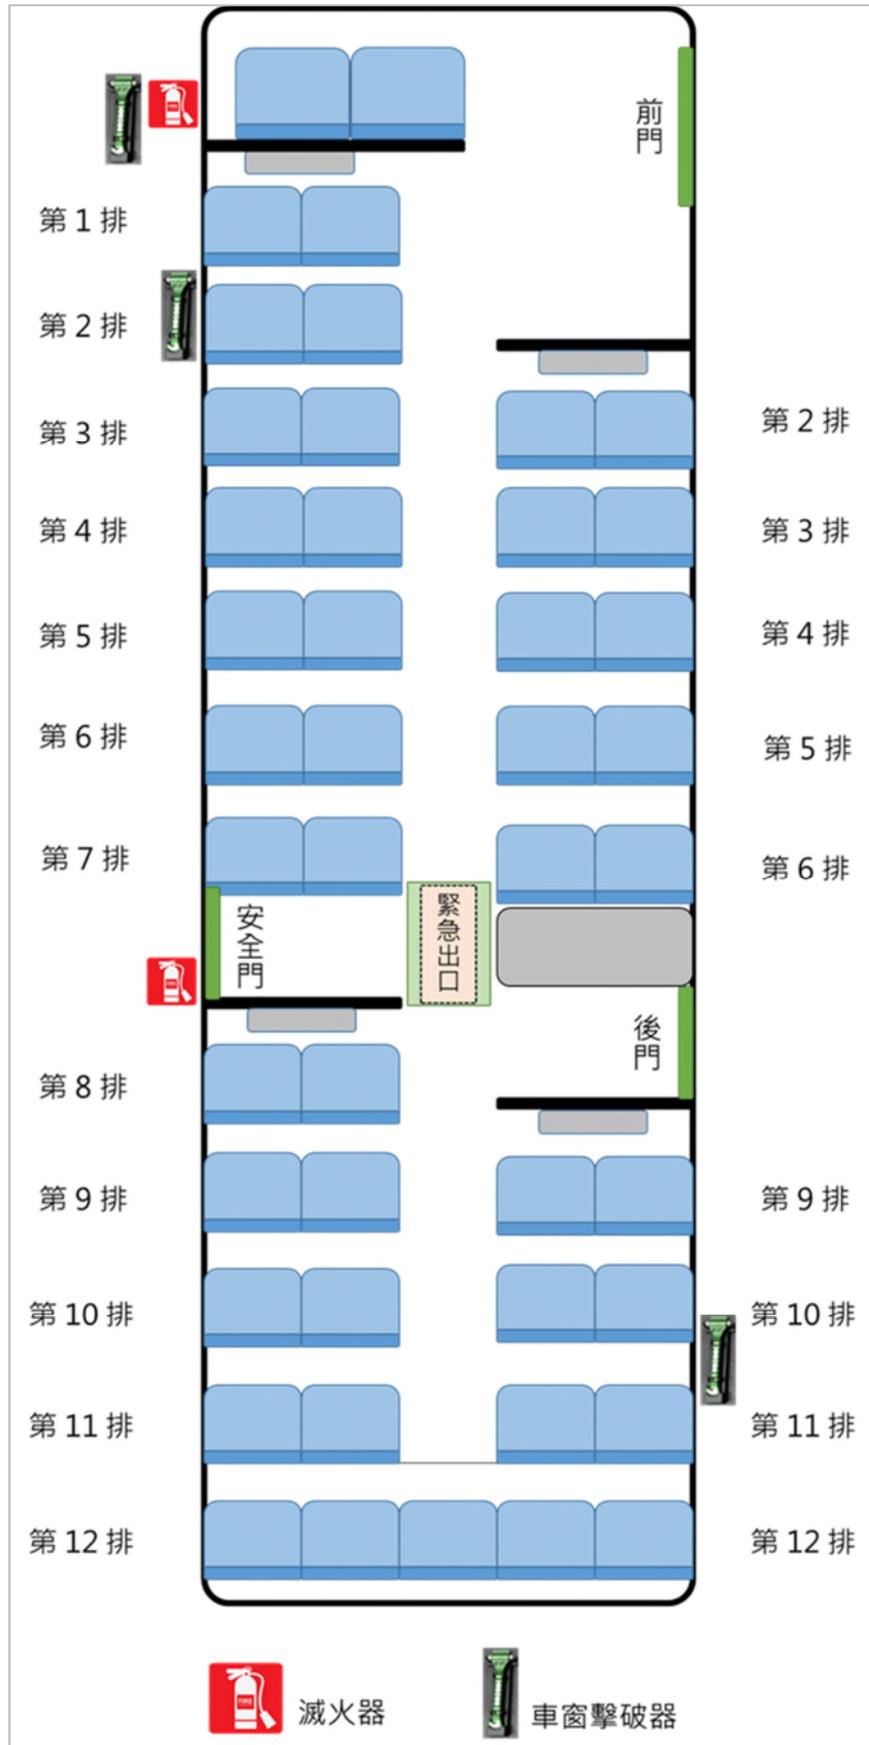
圖 1.12-1 事故車輛座位與安全裝備位置示意圖

事故車輛設置 3 支車窗擊破器，分別位於駕駛座旁、左側第 2 排旁、及右側第 11 排旁；其中右側第 11 排旁之車窗擊破器事故後已不在固定座上，且未能尋獲。

事故車輛除右側之前、後車門外，另於左側第 7 排座椅後設有安全門，以及走道中間上方設有車頂逃生口。其中左側安全門與門框於事故撞擊過程中已脫落；車頂逃生口未使用；依據行車視野輔助系統影像，事故後前門先開啟但遭路旁護欄卡住，隨後後門開啟並陸續有乘客下車，同時有乘客至前門手動拉開後，亦有乘客由前門下車。

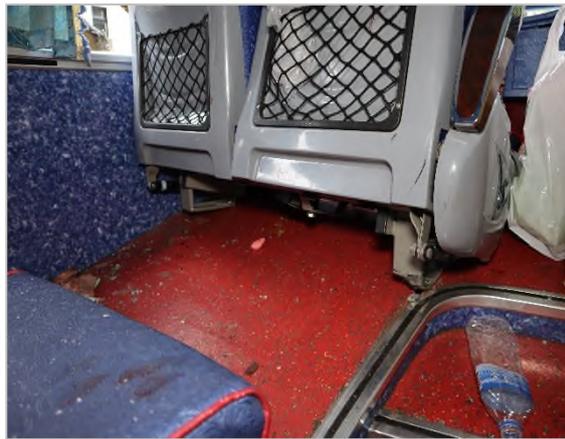
左側第 1 排 1 與 2 號座椅

左側	座椅損壞情形 (座位號碼由左至右為 1~5)		右側
駕駛室	未有明顯損壞		前門
第 1 排	兩側椅腳均變形，部分脫離地板，惟螺絲仍鎖於地板內，地板有破損，2 號座椅有明顯前傾之狀況		
第 2 排	兩側固定完好，座椅前傾		
第 3 排	兩側固定完好，2 號椅背	未有明顯損壞	第 2 排
第 4 排	兩側固定完好	未有明顯損壞	第 3 排
第 5 排	左側 J 型勾固定完好，右側椅腳有部分脫離地面，2 號椅背	3 號椅背	第 4 排
第 6 排	兩側均脫離原有固定裝置，座椅整體歪斜	未有明顯損壞	第 5 排
第 7 排	兩側均脫離原有固定裝置，座椅傾倒於車內	未有明顯損壞	第 6 排
安全門		後門	
第 8 排	左側 J 型勾脫離原有固定裝置，右側椅腳斷裂，部分椅腳仍與車內

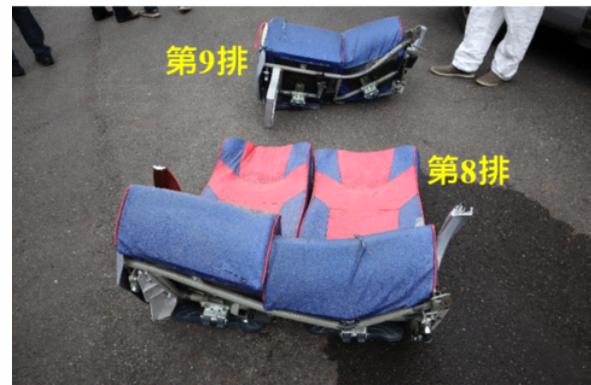
事故現場尋獲左側第 8 與 9 排座椅

地板連結，座椅拋出車外，於事故現場尋獲		
第 9 排	兩側均脫離原有固定裝置，座椅拋出車外，於事故現場尋獲	未有明顯損壞	第 9 排
第 10 排	兩側均脫離原有固定裝置，座椅傾倒於車內	未有明顯損壞	第 10 排
第 11 排	椅架完好固定於地板，1 號椅背前傾，2 號椅墊脫落、椅背前傾	未有明顯損壞	第 11 排
第 12 排	椅架完好固定於車體上，3 號座椅椅墊脫落、椅背略前傾		第 12 排

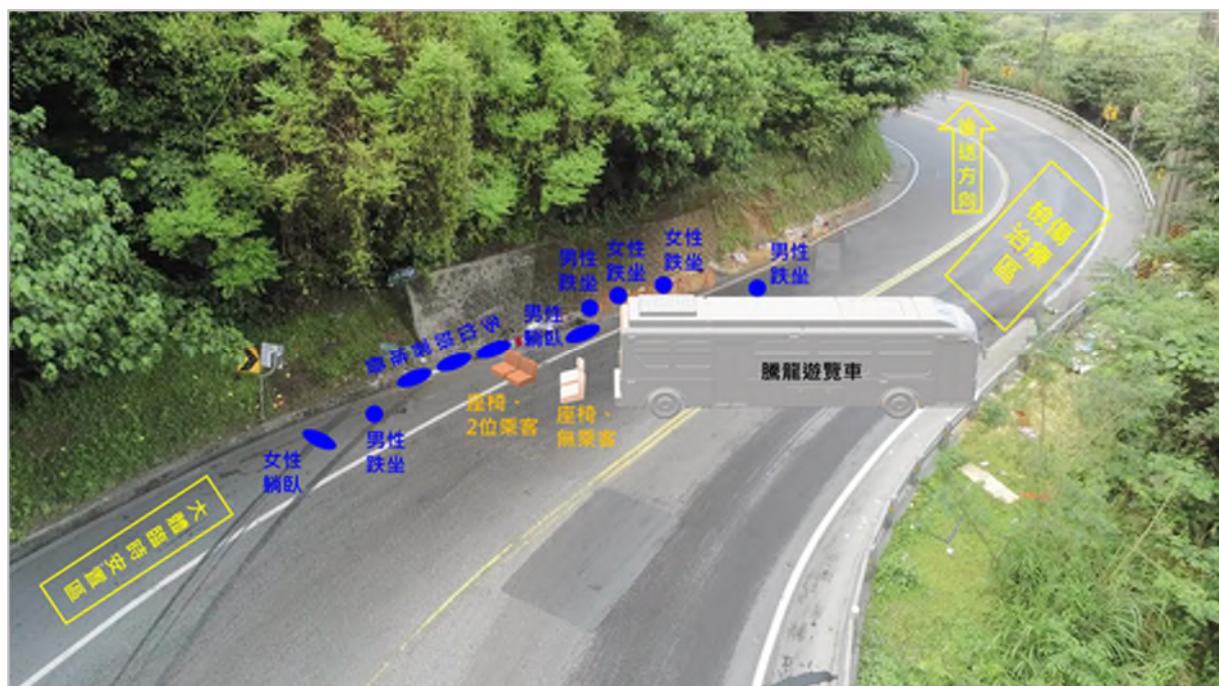
圖 1.12-5 事故現場檢傷及治療位置示意圖

陸續抵達後，持續進行檢傷分類及指定後送順序。消防救援人員曾進入事故車輛內檢視，車上僅 1 至 2 名乘客，初步評估約輕傷或中傷，由消防救援人員引導、協助下車等待送醫。另外，現場約有 10 人於水溝內交錯堆疊達 2 至 3 層，其中包含 4 名 OHCA²⁷ 乘客，發現時已無意識。由於重傷乘客無法自行移動，係待增援消防人力陸續抵達後，合力將受困水溝內之乘客搬出。現場有 2 組座椅脫離車體掉落至路面，其中 1 組座椅上有 1 名女性 OHCA 乘客，現場 OHCA 乘客共計 5 名，皆移至事故車輛南側靠近山壁路面，由警方鑑識人員採證。第 6 名死者係重傷乘客到院後死亡，事故後位置係位於道路旁靠山壁水溝附近。

消防救援人員考量後送就醫動線，將重傷及其他受傷人員移動、引導至事故車輛北側下坡處等待救援，1740 時事故現場全部傷者皆已送醫。本事故現場檢傷及治療位置示意如圖 1.12-5；救援時序如表 1.12-2。

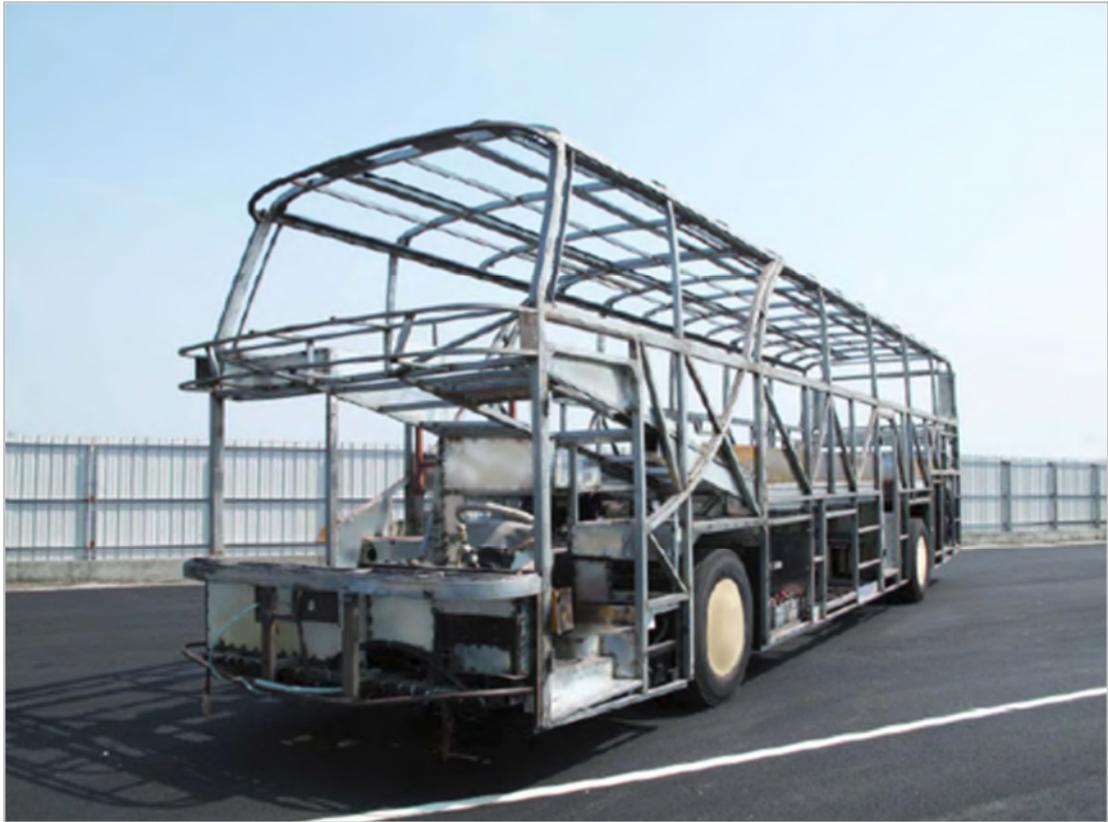
圖 1.14-3 事故車輛骨架實車圖

事故發生時，車體側面結構產生大量變形，門框破壞嚴重，部分座椅被拋出車體，調查小組為瞭解車身結構的強度及車身結構受損的原因，決定針對數處車架焊接部分進行截取送驗，以分析材質成分、焊接強度等特性。預期取得相關結構數據如下：
