國家運輸安全調查委員會  
中華民國 110 年度工作報告

國 家 運 輸 安 全 調 查 委 員 會  
Taiwan Transportation Safety Board

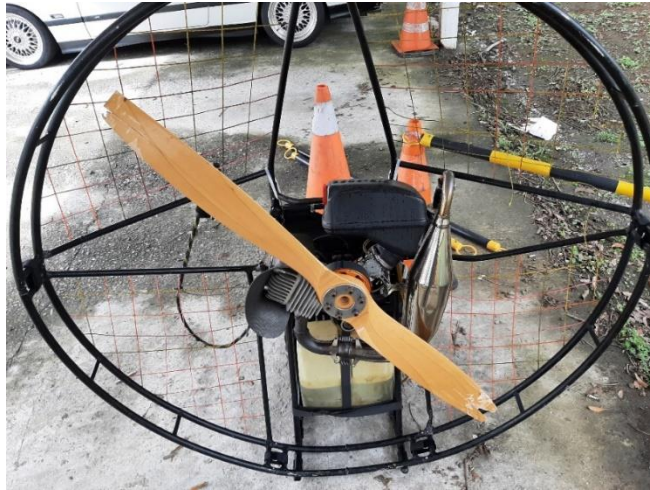
民國 110 年 4 月 23 日約 1230 時，一架動力飛行傘，機型 APCO Aviation Ltd. THRUST HPS，載具機身序號 177821BA，載有一名操作人，由台東縣東河鄉都蘭村觀海平台草坪起飛，隨即墜落於觀海平台外沙灘。墜落後，該載具輕微受損，該操作人重傷送台東馬偕醫院急診。

圖 2.1.1-3 0423 APCO 事故載具照片

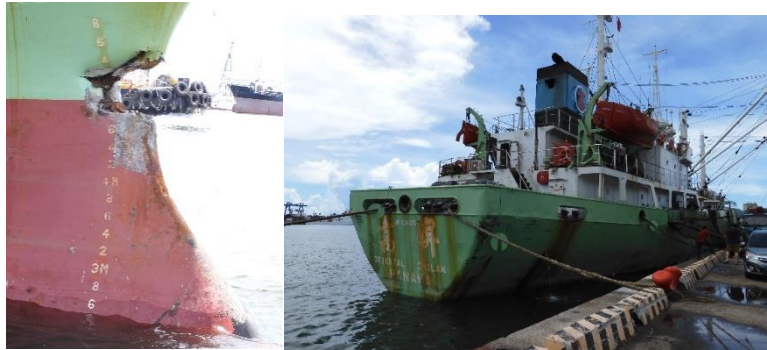
民國 109 年 7 月 24 日，高昇輪於高雄港靠泊 48 號碼頭時，船艙碰撞到碼頭，致水路設施嚴重損壞。

圖 2.1.2-17、圖 2.1.2-18 高昇輪照片

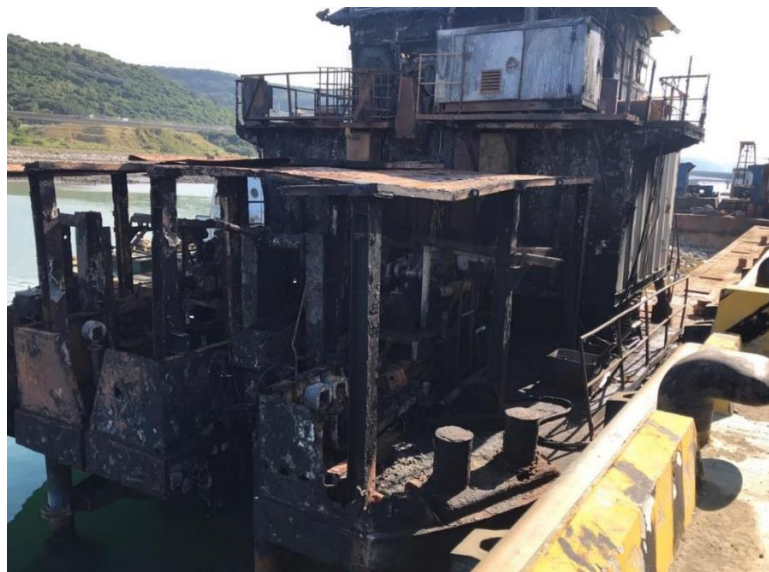
圖 2.2.2-64 昭伸二號挖泥船

- (1) 昭伸左側引擎燃油管路無固定支撐，引擎操作運轉時因震動導致支撐強度不足之燃油管路斷裂，燃油自油管斷裂處噴濺至高溫排氣管造成引擎失火。
- (2) 昭伸左側引擎失火後，因引擎旁有氣體鋼瓶擴大火勢；延燒至駕駛臺後方之燃油櫃，其內燃油洩漏燃燒，擴大後甲板火災區域，致兩具引擎燒毀。

- (1) 落實管理航行船舶船員最低安全配置標準，建置有效管控機制。
- (2) 持續宣導船舶安全營運與防止污染管理制度，評估將工作船納入評鑑之可行性。
- (3) 建置港區或沿岸航行國籍工作船船旗國安全抽查機制。
- (4) 參照國際公約及中國驗船中心相關規範，及檢視我國船舶檢查規定之完整性，研擬相關規範（如：書面審查程序，現場試驗判定準則或檢查表）並作為船舶所有人，及船舶檢查人員參考及執行依據。
