# 國家運輸安全調查委員會 重大運輸事故調查報告

## 0626 台糖第 118 次車環河路平交道重大鐵道事故

調查報告編號： TTSB-ROR-22-03-002  
發布日期： 民國 111 年 3 月

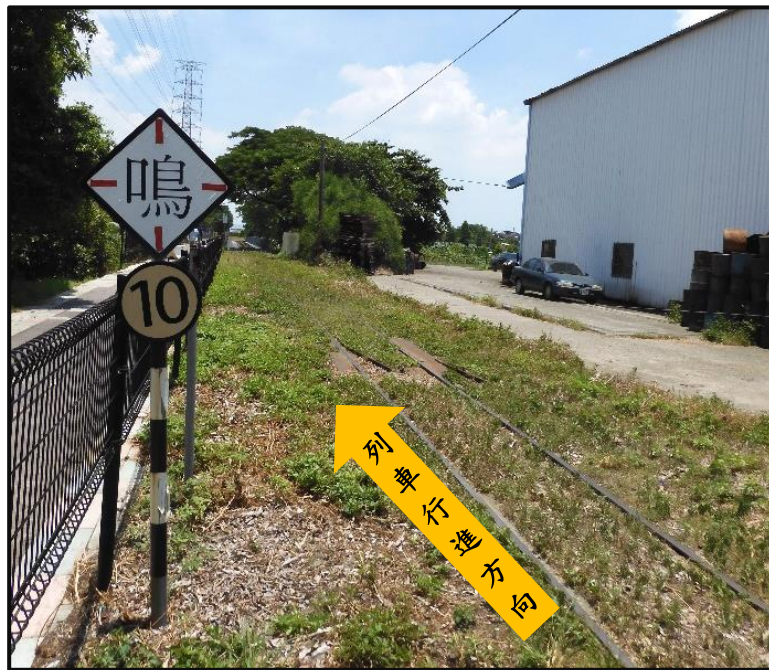
圖 6 平交道前鳴笛與速限標誌

接近環河路平交道前，道旁設有「鳴笛」與「速限」標誌，指示司機員接近平交道應鳴笛及通過平交道之速限，如圖 6。

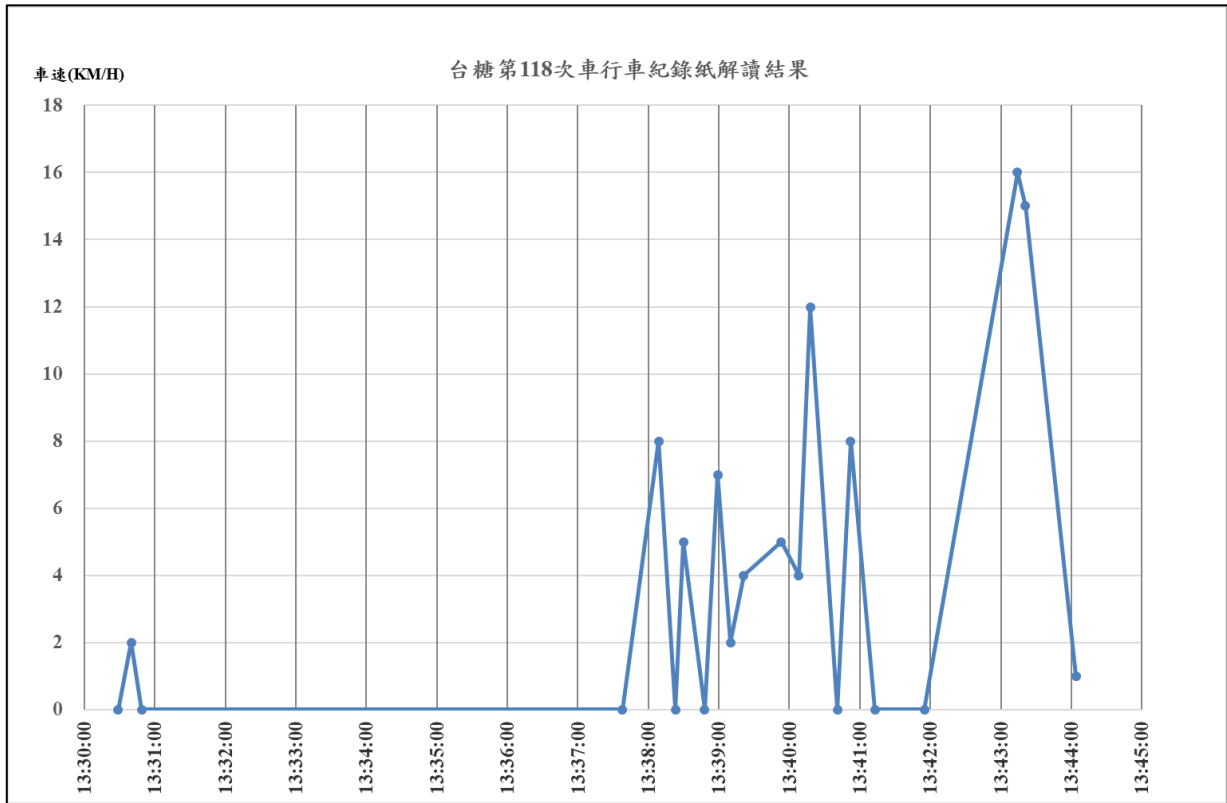
圖 11 第 118 次車車速及時間關係圖

依據台糖通報本會事故通報表，事故發生時間約為 1337 時，本會委託專業公司解讀行車紀錄紙自 1330 時至 1344 時之行車速度紀錄，解讀資料如圖 10。調查小組依報告分析書內容製成車速及時間關係圖，如圖 11。
