# 國家運輸安全調查委員會 重大運輸事故調查報告

## 0628 台糖第 101 次車新營糖廠重大鐵道事故

調查報告編號： TTSB-ROR-22-03-003  
發布日期： 民國 111 年 3 月

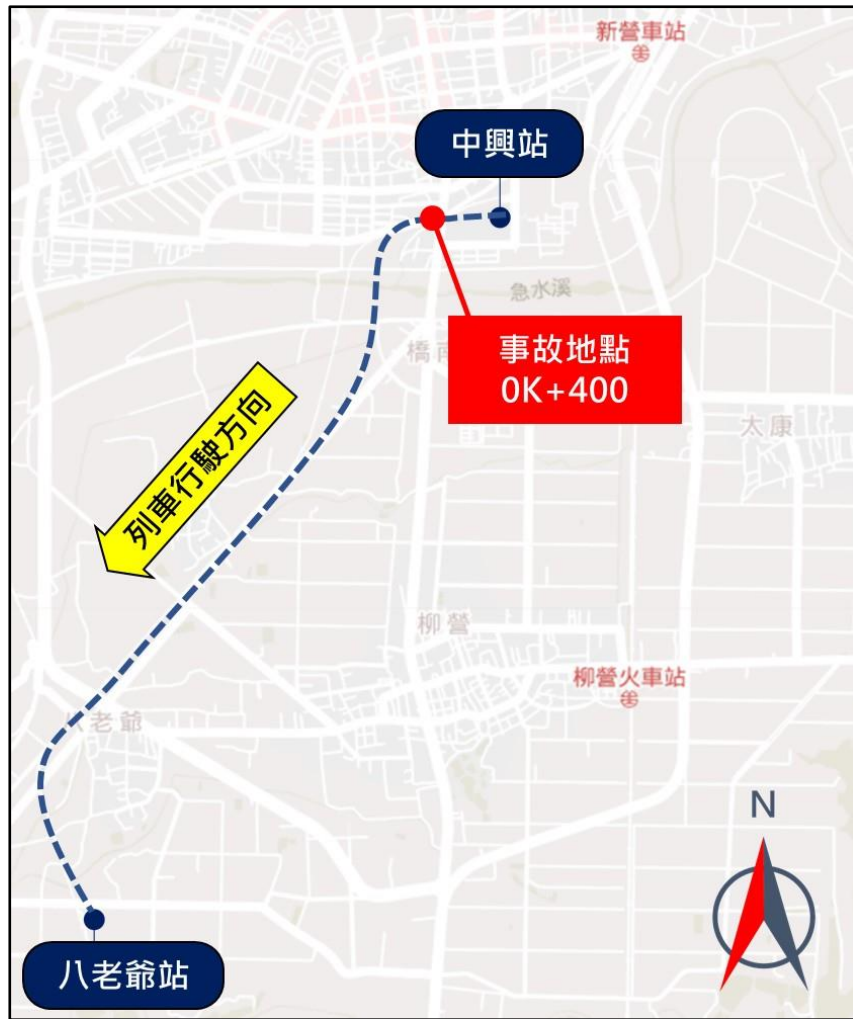
圖 1 新營鐵道文化園區營運路線

事故列車使用台糖內燃機車德馬 TYPE B 型，機車編號第 152 號，五分車廂計 13 節。當日於 0900 時準點由臺南市新營區中興站開車，目的地為柳營區八老爺站，營運路線如圖 1。

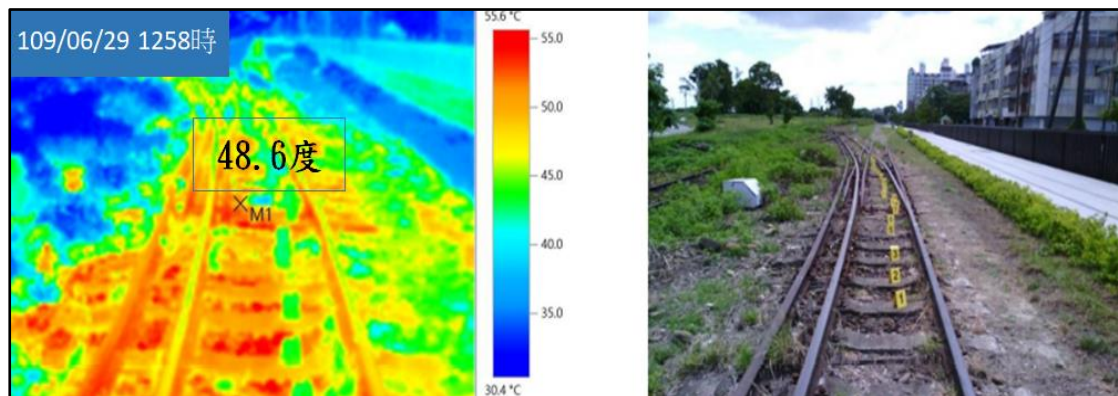
圖 3 事故現場軌道溫度

依據交通部中央氣象局距新營糖廠約 1.15 公里處觀測站資料，109 年 6 月 28 日 0900 時該站觀測氣溫約 31.5 度、無雨；109 年 6 月 29 日 0900 時（調查小組現場量測）該站觀測氣溫約 30.6 度、無雨。

本會調查小組於 109 年 6 月 29 日以紅外線熱顯像儀於事故現場量測軌道溫度如圖 3：

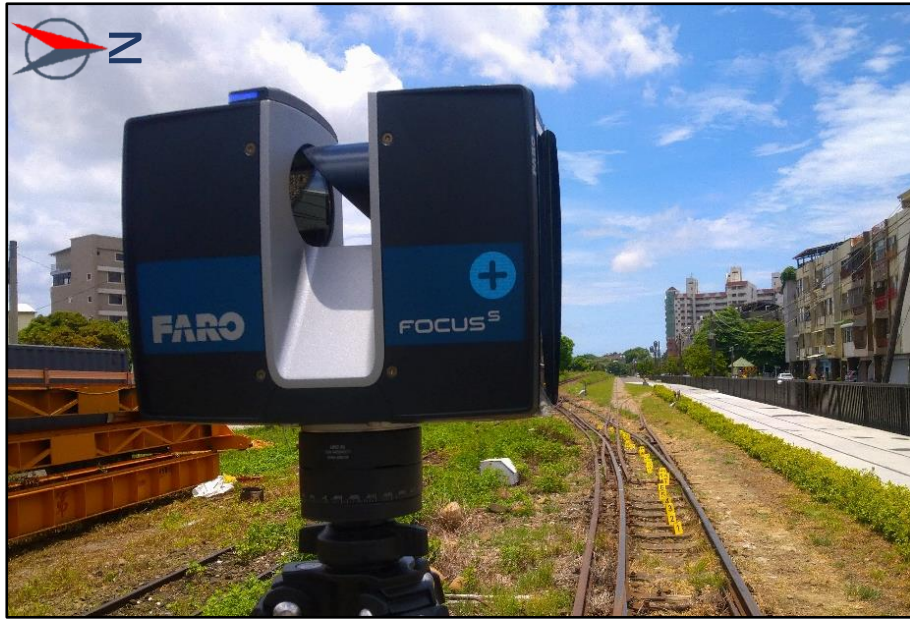
圖 4 FARO FocusS 350 plus 雷射掃描儀

調查小組以 FARO FocusS 350 plus 雷射掃描儀針對事故現場熱區進行掃描，詳圖 4。經拼接後產製約 2,200 萬點，涵蓋長 40 公尺、寬 10 公尺出軌區域之 0.5 公分高解析度彩色點雲，如圖 5。

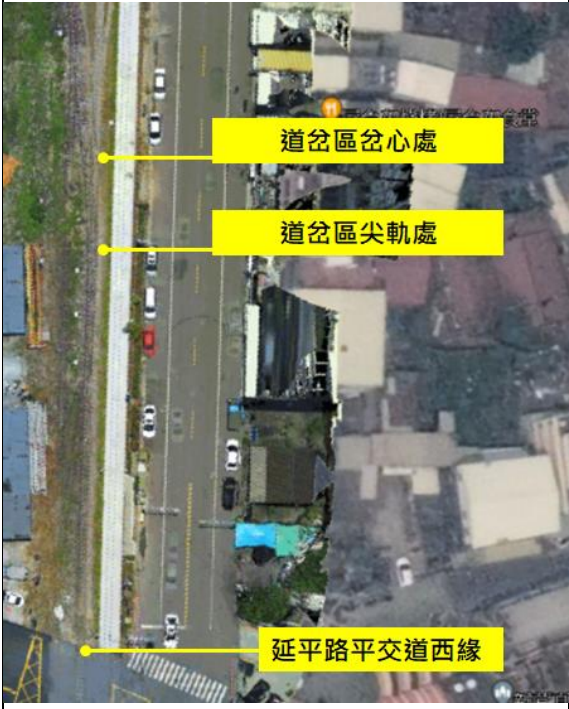
表 4 列車車速推估計算方式

岔心處	64.4 公尺	23 秒 (0903:09)
	尖軌處	55 公尺	19 秒 (0903:05)
	平交道西緣	0 公尺	0 秒 (0920:46)
備註： 1. 自平交道西緣至岔心處平均速度 = $0.055 * 3600 / 19 = 10.42$ 公里/時 2. 自平交道西緣至尖軌處平均速度 = $0.0644 * 3600 / 23 = 10.08$ 公里/時

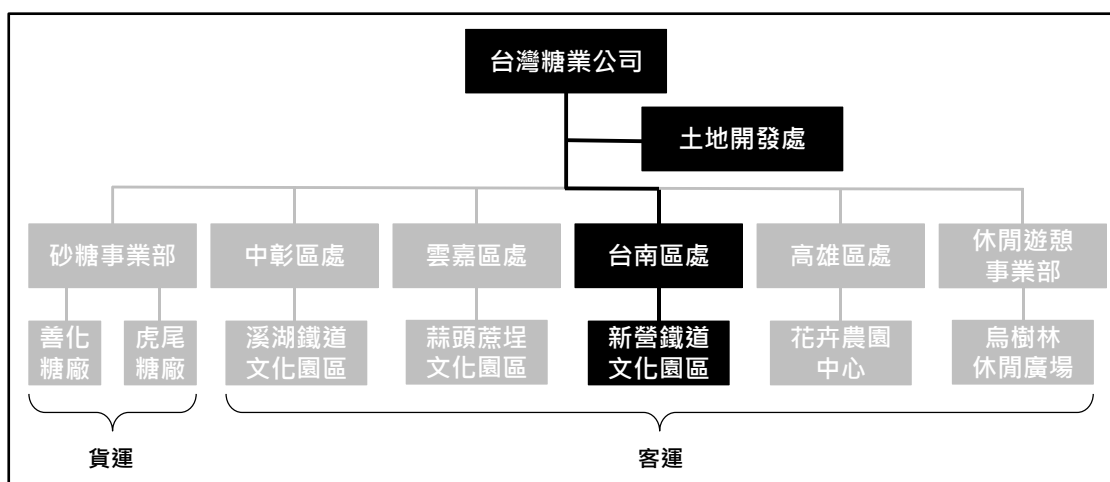
圖 15 台糖鐵道業務組織架構圖

台糖鐵道業務主要可區分為客運及貨運體系，客運業務是依據鐵路法第 38 條規定，以專用鐵路兼營客運方式進行營運。在公司組織架構內，是由土地開發處作為鐵道業務督導單位及對上級、監理機關之窗口。有關本次事故之新營鐵道文化園區，在台糖鐵道業務組織架構位置如圖 15 所示。

調查小組認為，台糖五分車係屬鐵路法之專用鐵路，就目前組織從總管理處、區處、園區等階層，欠缺一垂直負責鐵路行車安全之政策、規章、預算、行車事故件調查等業務之組織編制，對於確保鐵路行車安全，仍存有高度之風險。

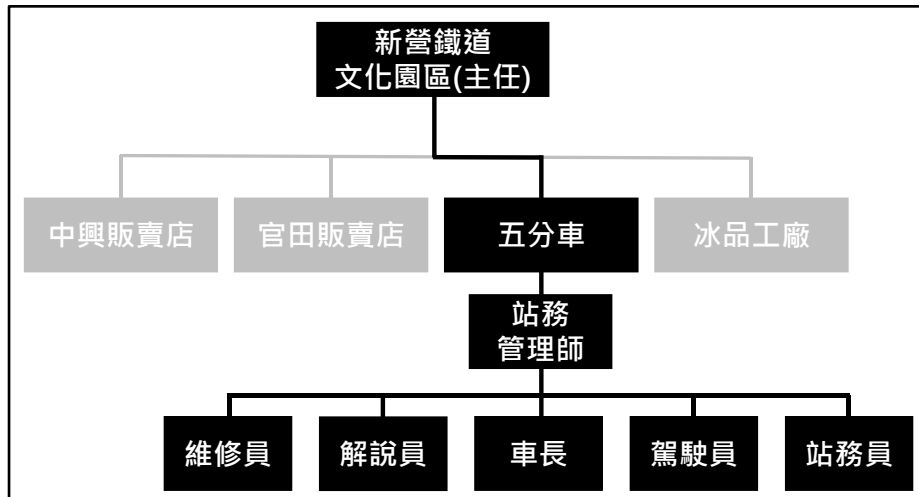
圖 16 新營鐵道文化園區鐵道業務組織架構圖

新營鐵道文化園區鐵道營運路線里程計 5.6 公里，計有新營站、中興站、八老爺站等 3 站，108 年度鐵道從業人力合計為 16 人，乘車人數計 99,709 人，新營鐵道文化園區當時<sup>1</sup>的組織架構如圖 16 所示。

<sup>1</sup> 新營鐵道文化園區改隸屬台南區處綜合經營課轄下之園區經營股，由園區經營股股長負責五分車營運管理。

1. 台糖對於五分車營運管理欠缺負責鐵路行車安全之政策、規章、預算、行車事件調查等業務之組織；營運管理上，人力採兼任多項業務方式運作、欠缺專業考量、軌道養護經費不足、檢測工具簡易，可能造成行車安全上之風險。
