國家運輸安全調查委員會

重大運輸事故事實資料報告

台 21 線 3477-ZK 採茶貨車重大公路事故

報告編號：TTSB-HFR-22-06-001

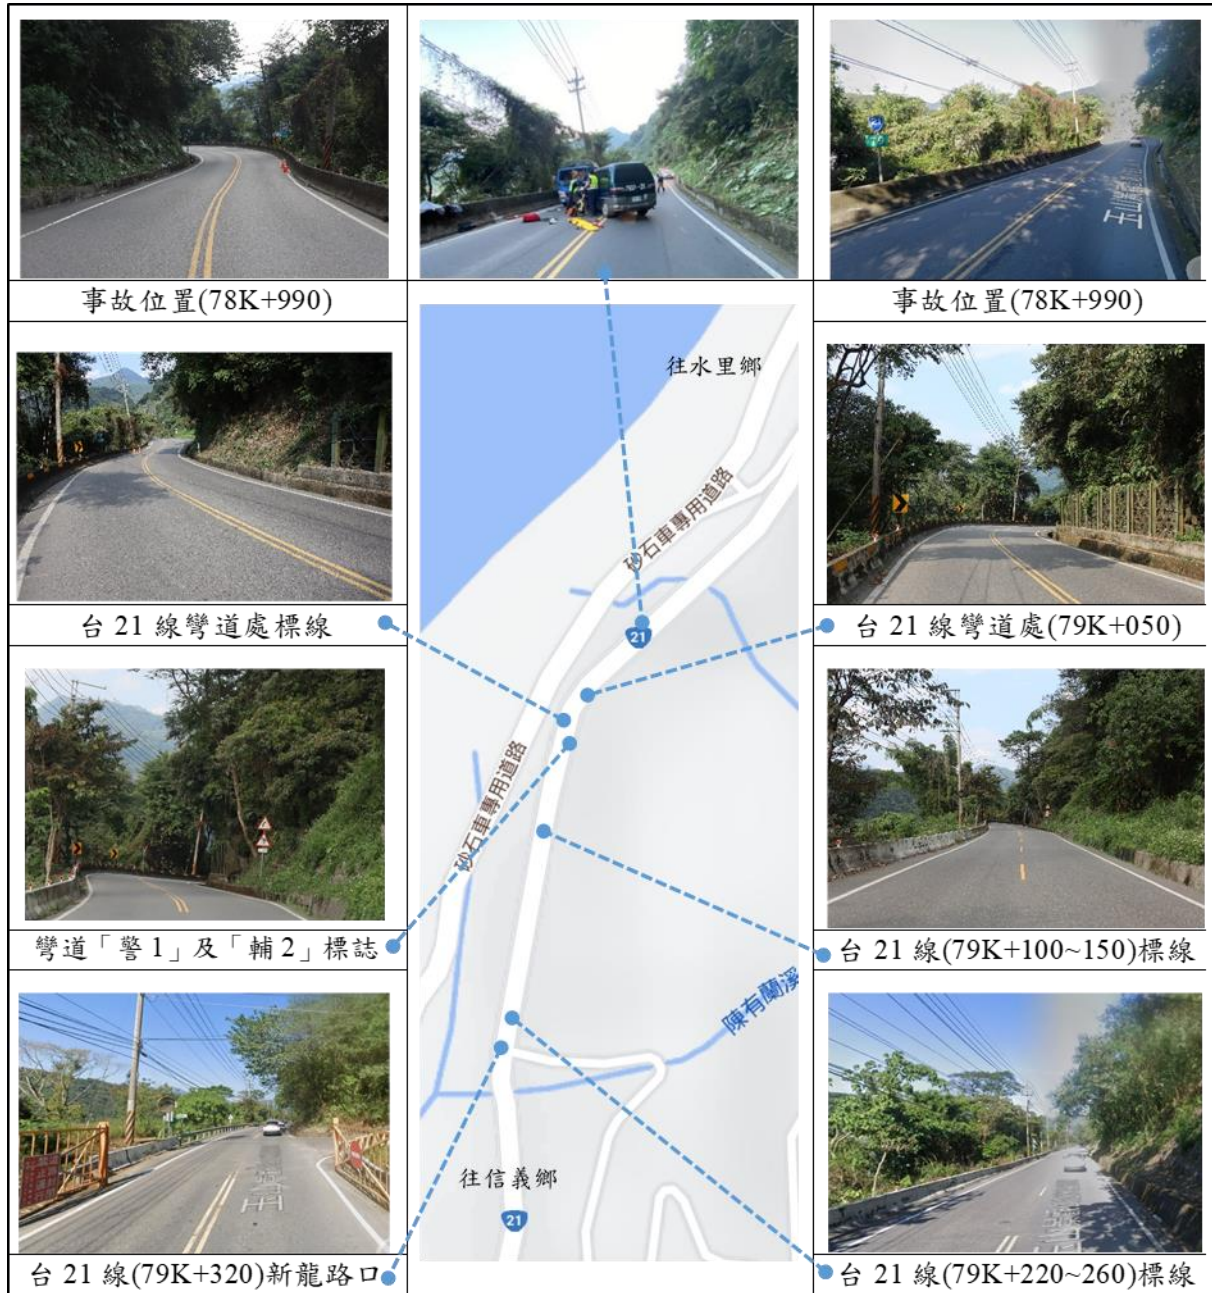
圖 1.8-2 事故地點附近道路工程現況

依據公路總局提供資料，事故地點前後路段（台 21 線 78K+629 至 79K+500）之標誌標線設置如下，詳圖 1.8-2 至圖 1.8-4 所示。

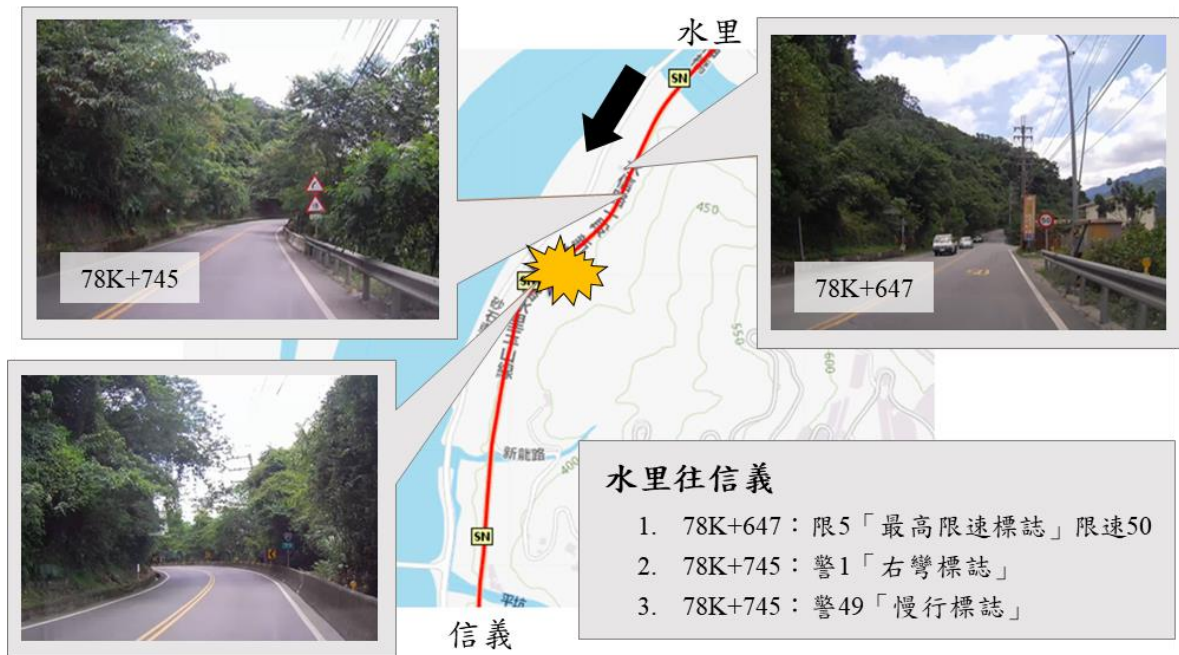
圖 1.8-3 事故地點附近往信義方向道路標誌設置位置

1. 於台 21 線 78K+745 往信義方向處、79K+080 往水里方向處（距彎道 30 公尺），設置「警 1」右彎標誌及「警 49」慢行標誌。
2. 於台 21 線 78K+647 往信義方向處、79K+750 往水里方向處設置「限 5」最高限速標誌。限速 50 公里/小時。
3. 於台 21 線 79K+050 西側設置 3 面「輔 2」右彎指示標誌。
4. 事故地點前後路段於 79K+100 至 79K+260 間劃設行車分向線（黃虛線，允許超車路段）156 公尺，其餘皆劃設分向限制線（雙黃實線）。
5. 事故地點前後路段劃設路面邊線（白實線、線寬 15 公分）

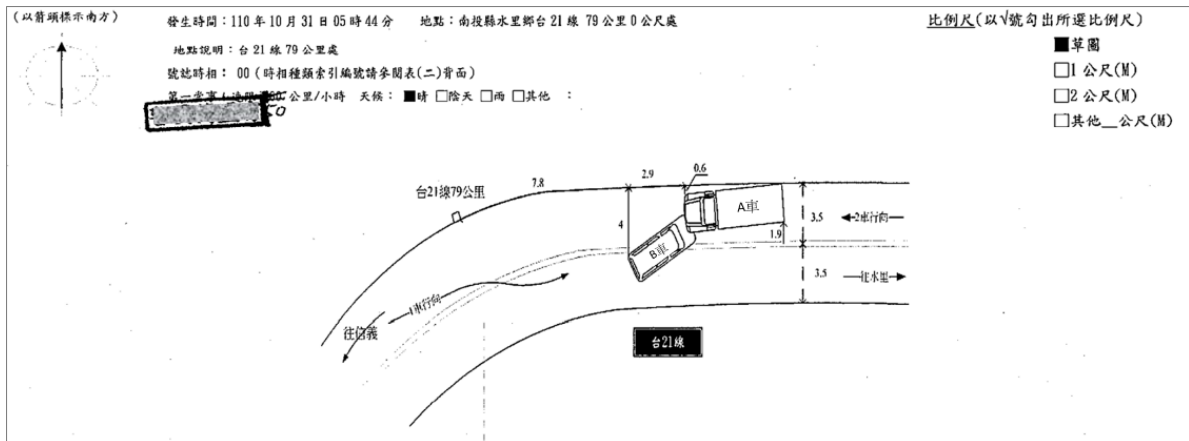
圖 1.10-1 道路交通事故現場圖

本次事故地點為台 21 線 79 公里處，事故發生後由南投縣政府警察局繪製道路交通事故現場圖，如圖 1.10-1。調查小組於民國 110 年 11 月 4 日至事故現場進行現場測量作業，自事故位置上游黃虛線起點處至事故位置

約 260 公尺，平均路面坡度約為-2.5%，取得地面煞車痕跡⁶ 3 條，分別為 42 公尺、14 公尺、12.2 公尺，現場路面跡證照片如圖 1.10-2、1.10-3。

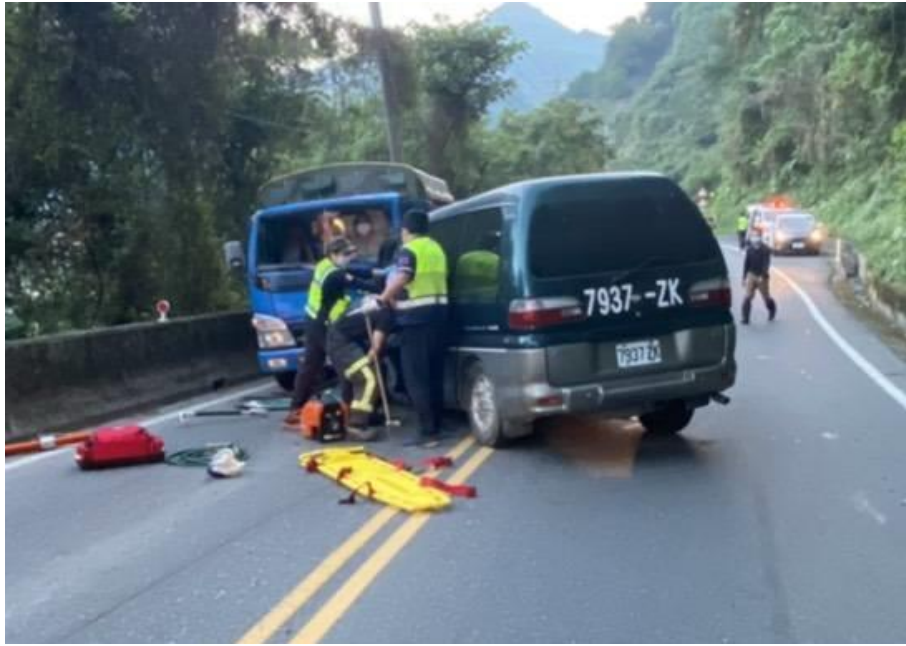
圖 1.11-1 現場救援情形

依據訪談紀錄，事故發生時 A 車乘客大多在休息，聽到煞車聲後即發生車輛碰撞，後車箱內乘客向前擠壓碰撞或摔倒致受傷。事故後採茶車有煙塵揚起未起火，勘驗車輛時未發現滅火器⁷。事故後乘客互相幫忙離開後車箱，也有經過事故地點的民眾停車協助。2 車事故駕駛員因車輛對撞變形被困在駕駛座，由警消人員協助脫困，如圖 1.11-1。

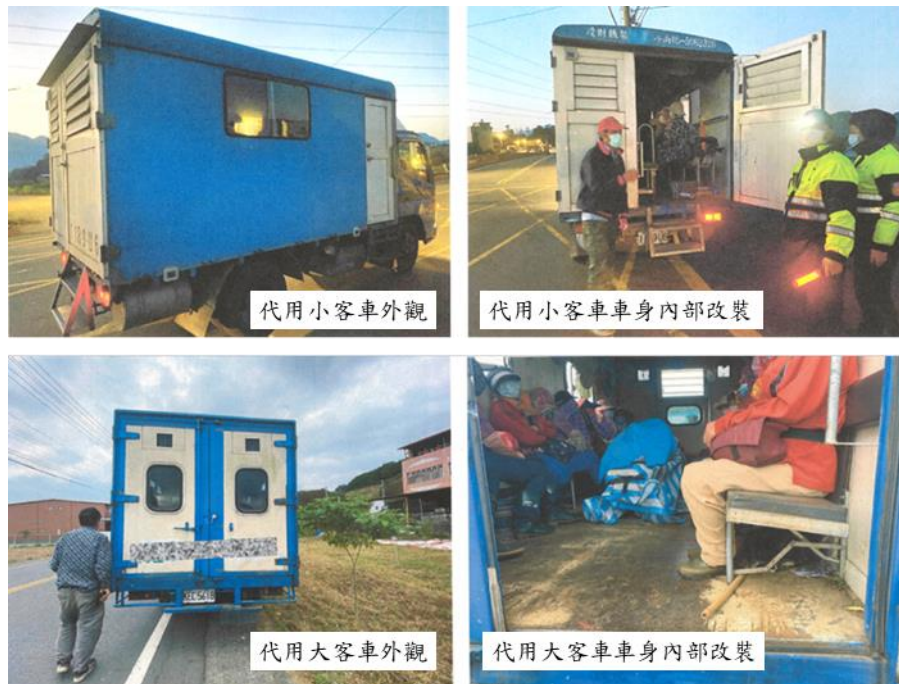
圖 1.14-1 代用客車之外觀及車身內部樣式

多數高山茶園周邊道路狹窄，僅有小型車可通過，運具的使用即有先天條件上之限制。一個採茶班通常約有 15 人，許多採茶班長會將小貨車後車箱加裝座椅，以便一次載運所有採茶工，或是以箱式小客車超載載運，僅有極少數係合法申請將貨車改為代用客車⁸之方式來載運採茶工，交通部公路總局臺中區監理所南投監理站（以下簡稱南投監理站）所提供之代用客車照片如圖 1.14-1。
