# 國家運輸安全調查委員會

## 重大運輸事故事實資料報告

台 21 線 3477-ZK 採茶貨車重大公路事故

報告編號：TTSB-HFR-22-06-001

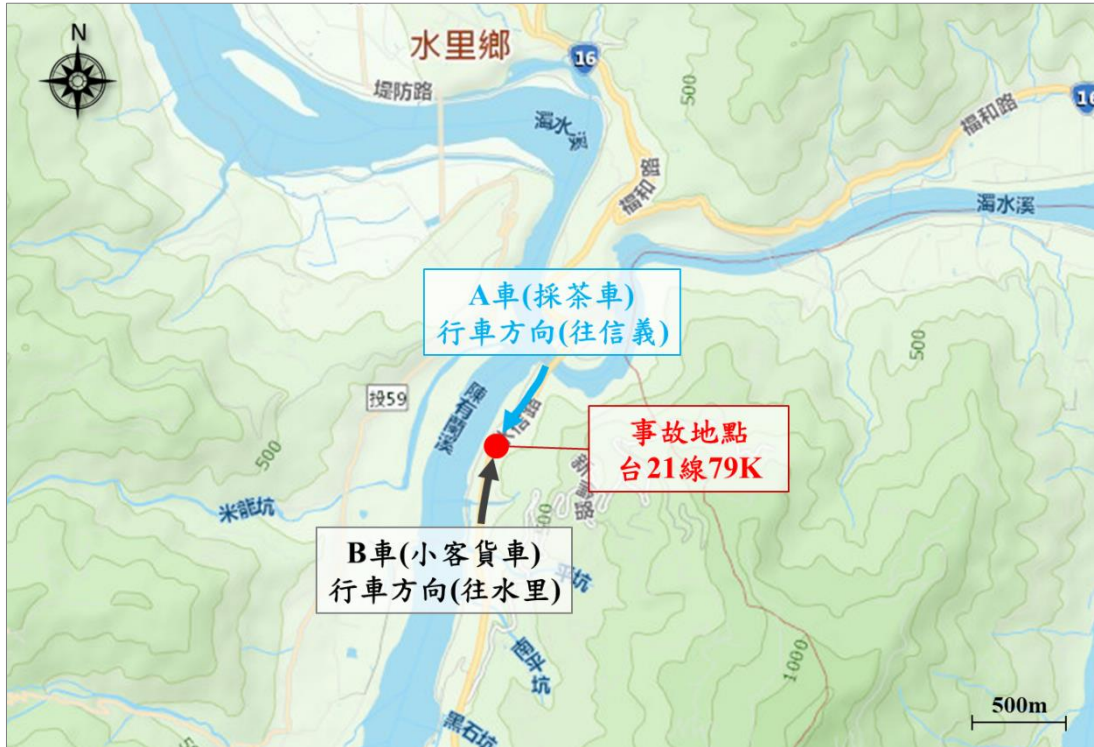
圖 1.1-1 事故車輛路徑及事故位置

民國 110 年 10 月 31 日，1 輛自用小貨車（以下簡稱 A 車，車牌號碼 3477-ZK）上午 5 時自南投縣竹山鎮出發，A 車駕駛為採茶班班長，沿途接駁 16 名採茶工，欲前往南投縣信義鄉四維茶廠進行採茶工作，途中約 0544 時於台 21 線 79 公里處南向車道，遭行駛於對向車道之自小客貨車（以下簡稱 B 車，車牌號碼 7937-ZK）因跨越車道超車返回原車道不及而撞上，本次事故造成 A 車 16 人受傷，B 車 2 人受傷，2 車總計 18 人受傷，2 車行車方向及事故地點如圖 1.1-1 所示。

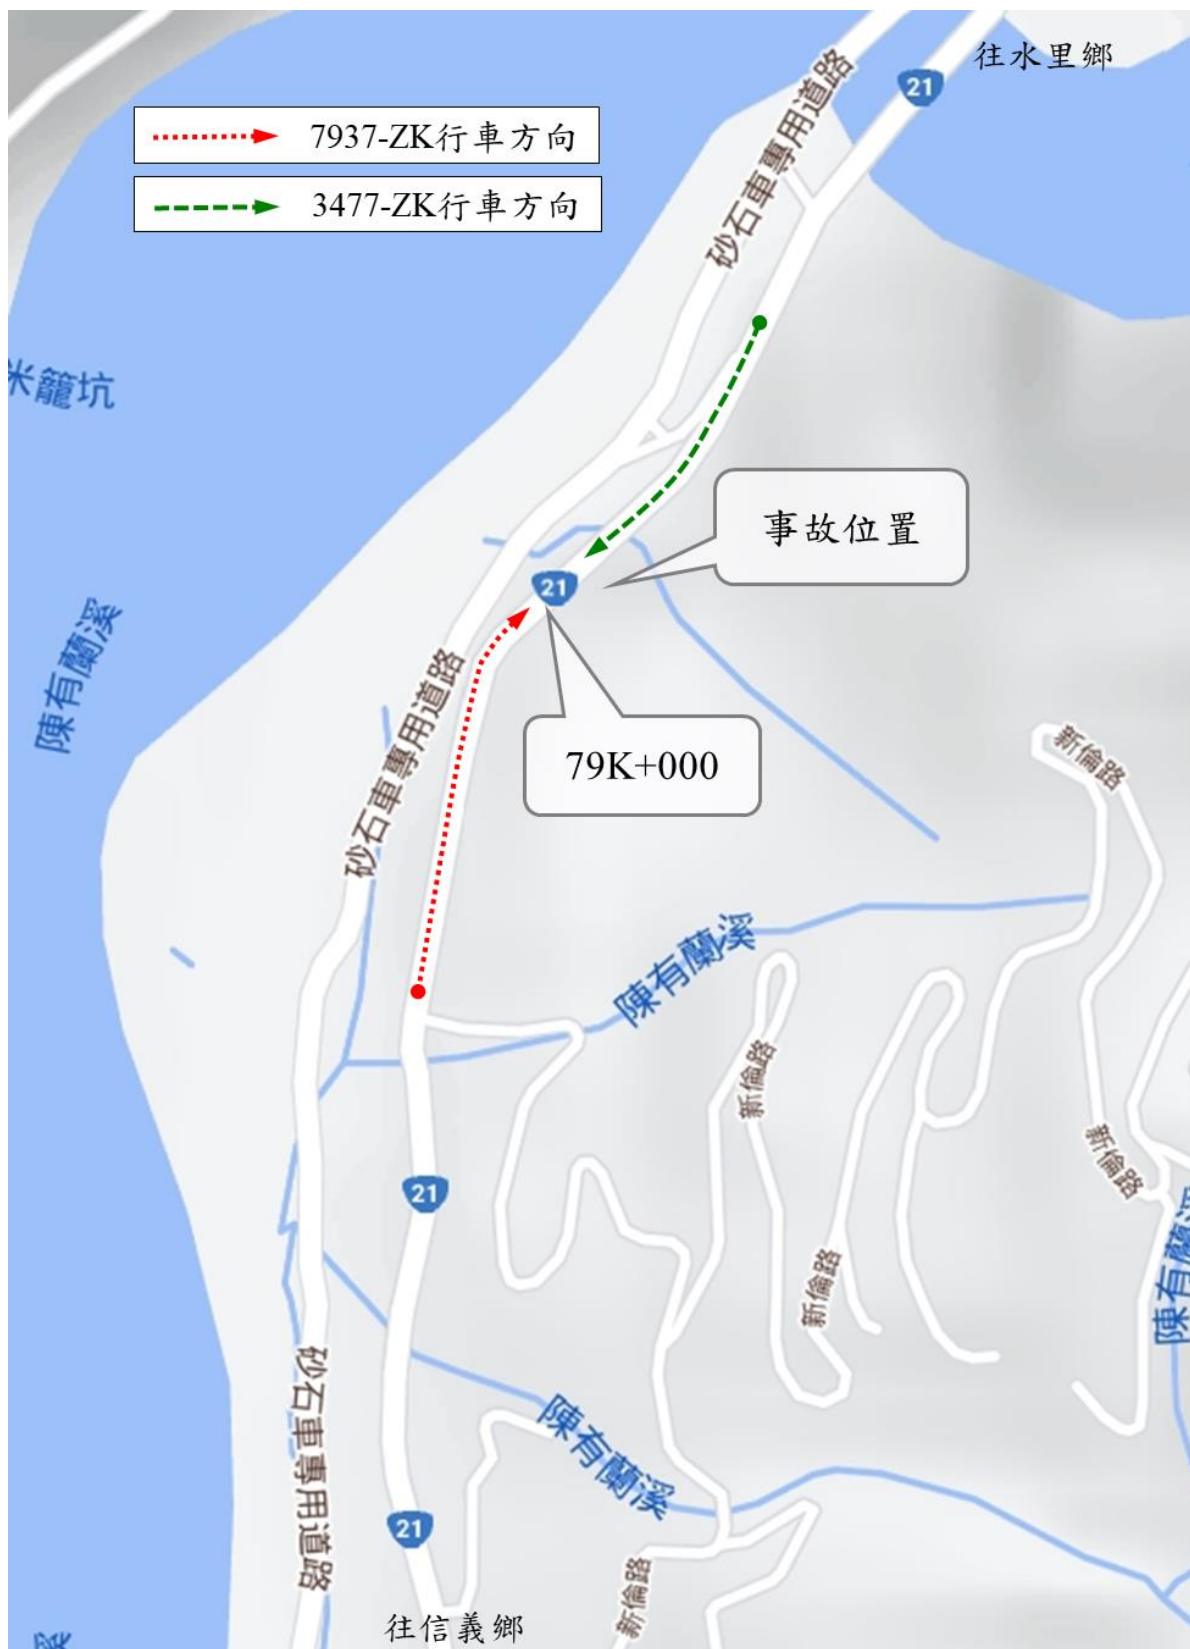
圖 1.8-1 事故地點位置示意圖

事故地點位於南投縣水里鄉台 21 線 78K+990 處，北緯 23.775080°，東經 120.866456°，詳圖 1.8-1。依據公路總局提供資料，事故地點前後路段（台 21 線 78K+629 至 79K+500）之幾何條件如下：

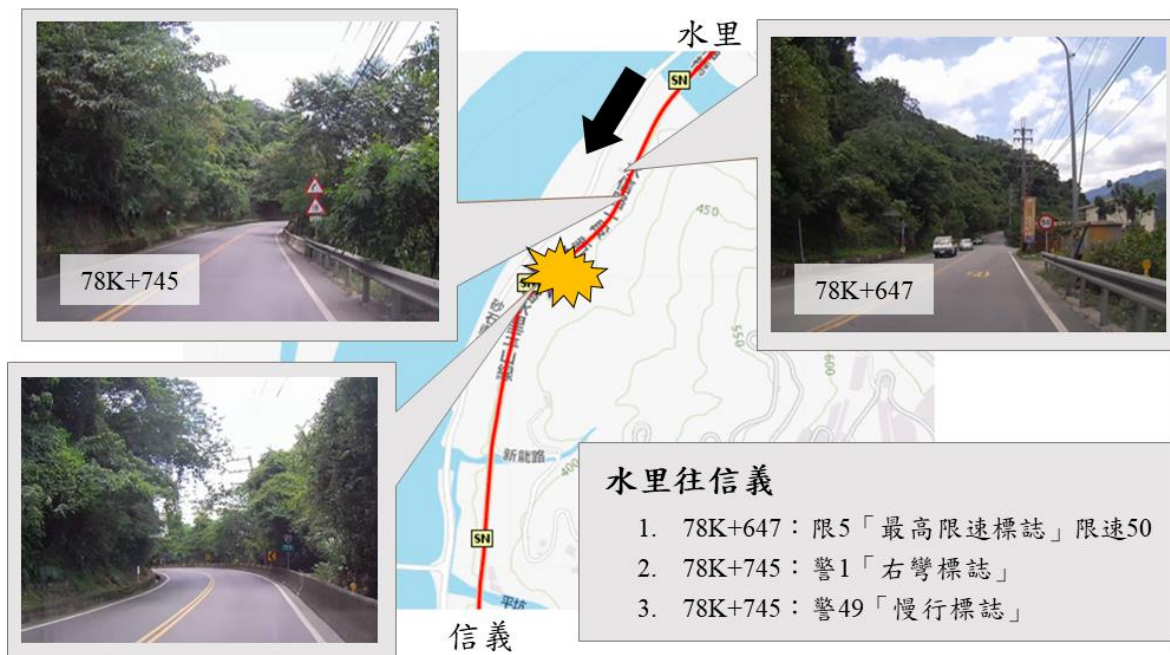
圖 1.8-3 事故地點附近往信義方向道路標誌設置位置

1. 於台 21 線 78K+745 往信義方向處、79K+080 往水里方向處（距彎道 30 公尺），設置「警 1」右彎標誌及「警 49」慢行標誌。
2. 於台 21 線 78K+647 往信義方向處、79K+750 往水里方向處設置「限 5」最高限速標誌。限速 50 公里/小時。
3. 於台 21 線 79K+050 西側設置 3 面「輔 2」右彎指示標誌。
4. 事故地點前後路段於 79K+100 至 79K+260 間劃設行車分向線（黃虛線，允許超車路段）156 公尺，其餘皆劃設分向限制線（雙黃實線）。
5. 事故地點前後路段劃設路面邊線（白實線、線寬 15 公分）

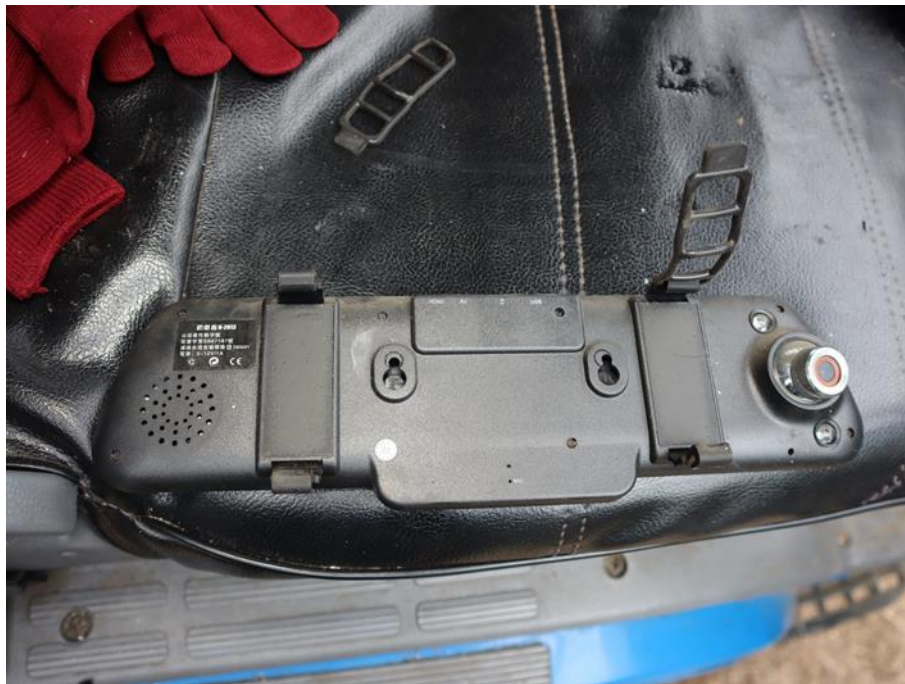
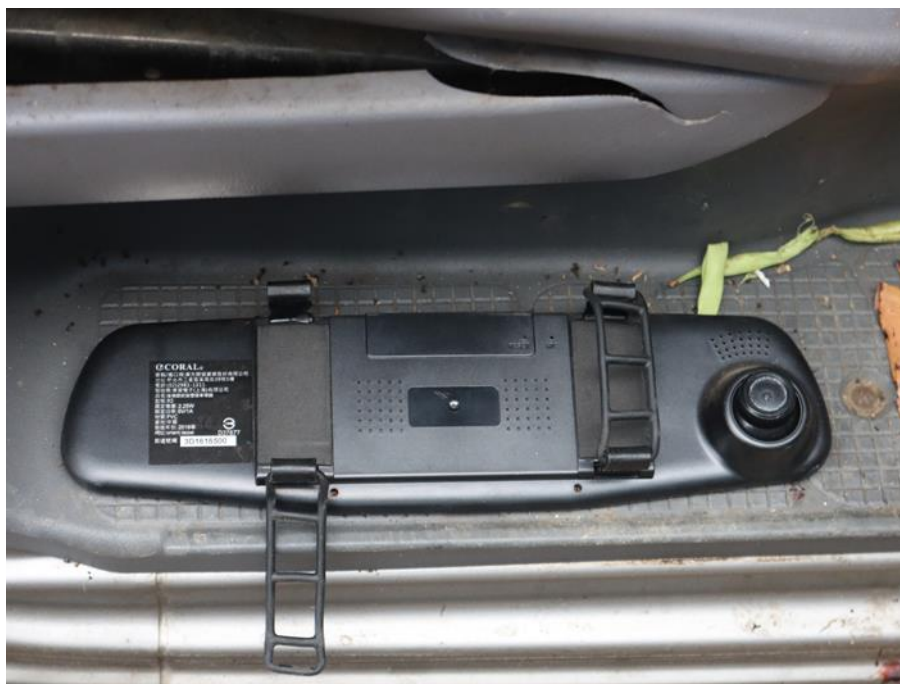
調查小組取得 A 車、B 車上之行車影像紀錄器如圖 1.9-1 及 1.9-2，紀錄器規格說明如表 1.9-1 及 1.9-2，經解讀影像畫面及日期後，並無事故發生當日之影像資料。

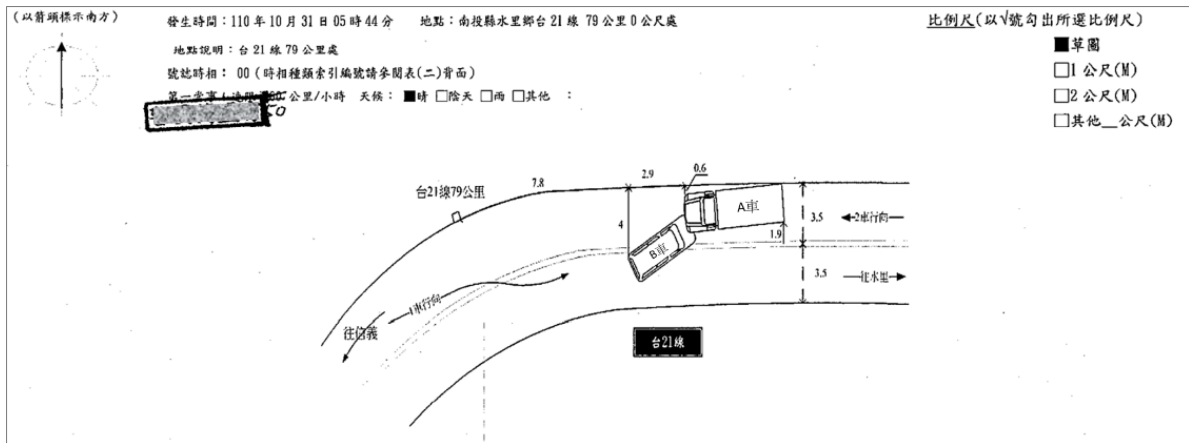
圖 1.10-1 道路交通事故現場圖

本次事故地點為台 21 線 79 公里處，事故發生後由南投縣政府警察局繪製道路交通事故現場圖，如圖 1.10-1。調查小組於民國 110 年 11 月 4 日至事故現場進行現場測量作業，自事故位置上游黃虛線起點處至事故位置

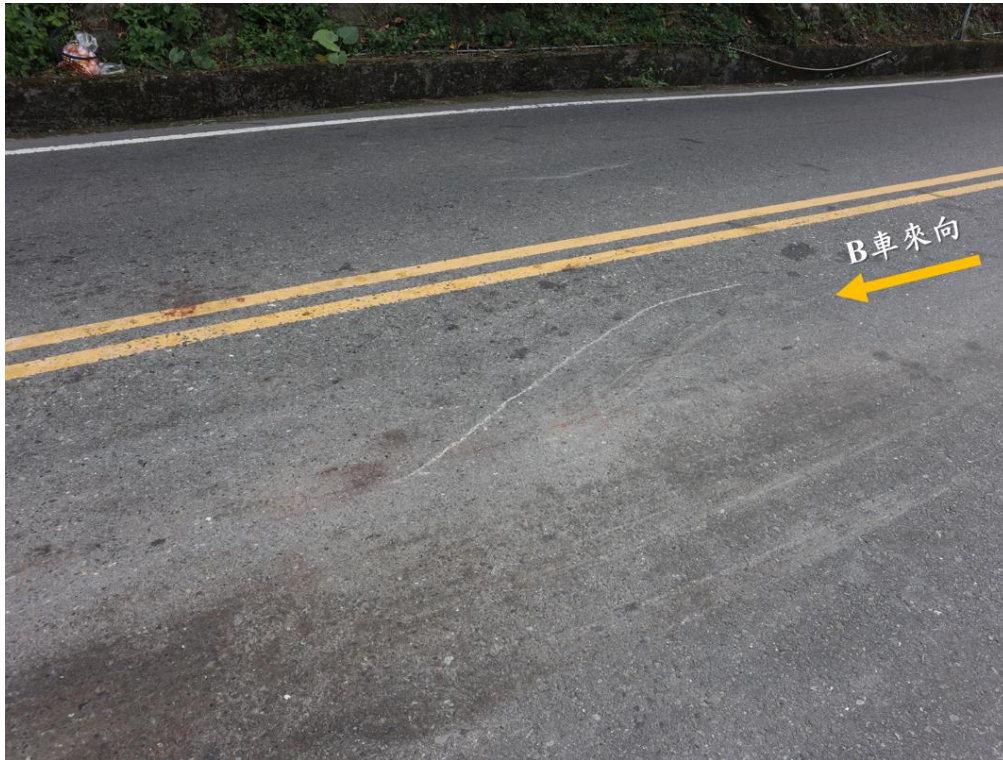
圖 1.10-3 路面刮地痕跡

約 260 公尺，平均路面坡度約為-2.5%，取得地面煞車痕跡<sup>6</sup> 3 條，分別為 42 公尺、14 公尺、12.2 公尺，現場路面跡證照片如圖 1.10-2、1.10-3。
