國家運輸安全調查委員會

重大運輸事故 事實資料

新馬站正線火災事故

報告編號：TTSB-RFR-22-06-002

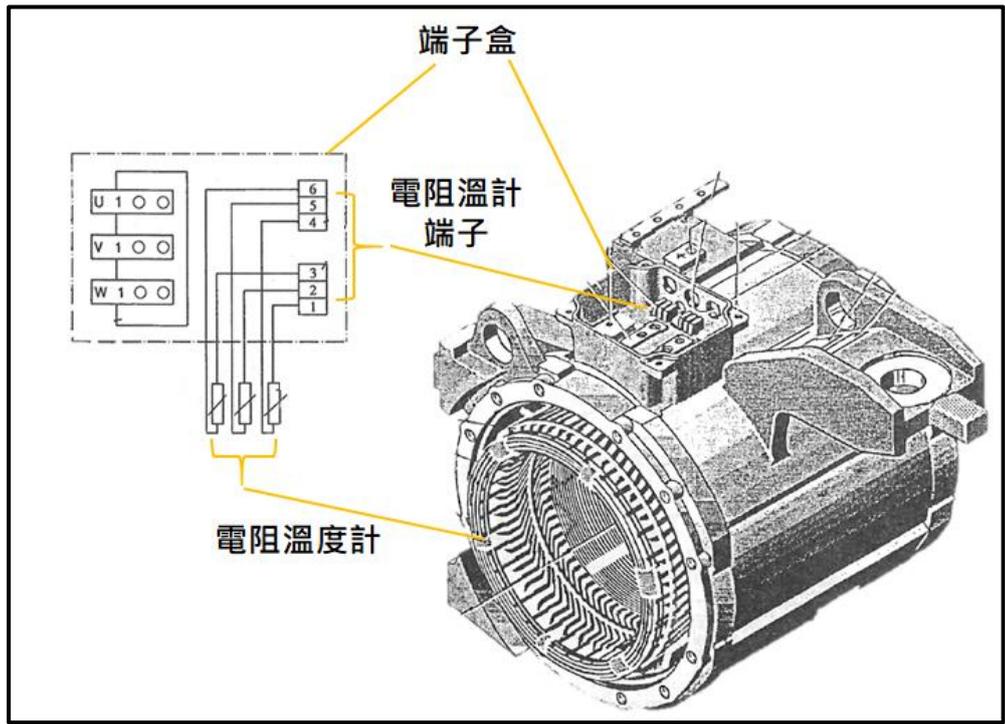
圖 1.7-3 正常馬達電阻溫度計安裝位置與方式

原廠設計三個電阻溫度計裝在馬達定子繞組內，電阻溫度計端子應放在端子盒內，接線方式如圖 1.7-3。經至臺鐵路臺北機務段實地勘驗發現，事故列車馬達電阻溫度計端子位於端子盒內正確位置上，但電阻溫度計亦被移至端子盒內安裝，未安裝在馬達定子繞組內，如圖 1.7-4。

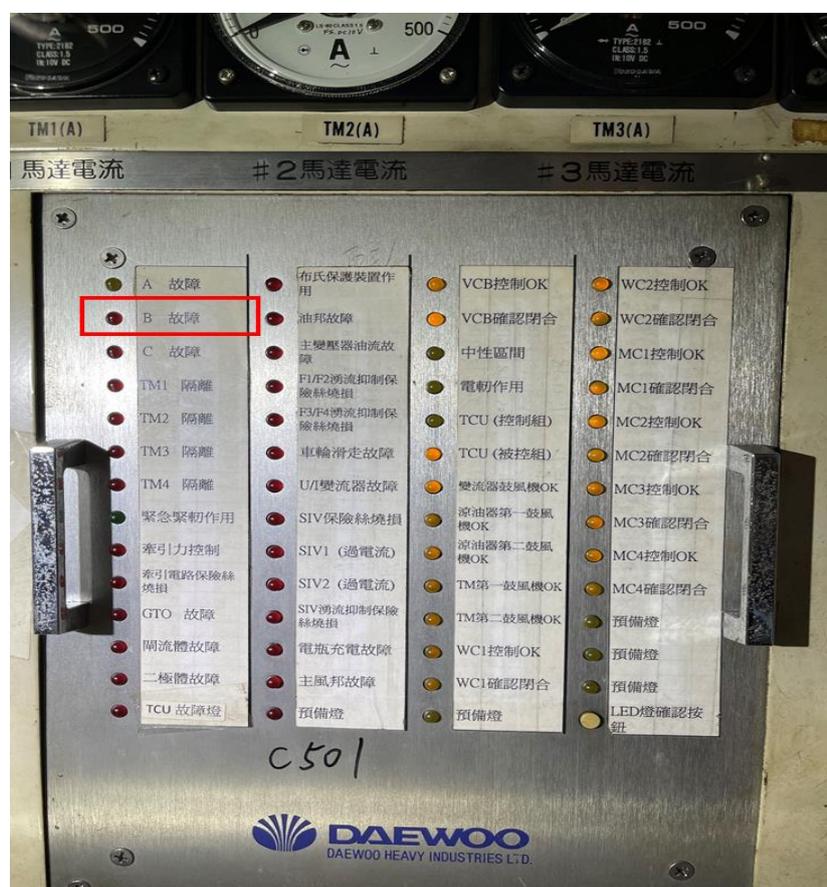
圖 1.7-5 配電盤「B 故障」指示燈（非事故車輛）

原廠設計三個電阻溫度計裝在定子繞組內⁷，其端子鎖固在端子盒內。當溫度偵測器偵測到溫度達 150°C 時，會將馬達出力減至最大值的 75%。若偵測到溫度超過 180°C 時，則會持續的抑制馬達出力，需等到溫度下降至 130°C 時，才會再次回復馬達正常出力。可能造成馬達過熱的原因包括轉動配件磨擦、軸承潤滑不足與軸承污染等，依原廠設計若電阻溫度計偵測到馬達溫度過熱，則駕駛室司機員座位後方配電盤上的「B 故障」指示燈號會亮起，以提醒司機員動力系統故障，如圖 1.7-5 所示。
