# 國家運輸安全調查委員會

## 重大運輸事故調查報告

### FU LIN 88 多用途船於雲林縣四湖鄉外海船艙進水後沉沒

調查報告編號： TTSB-MOR-22-07-002

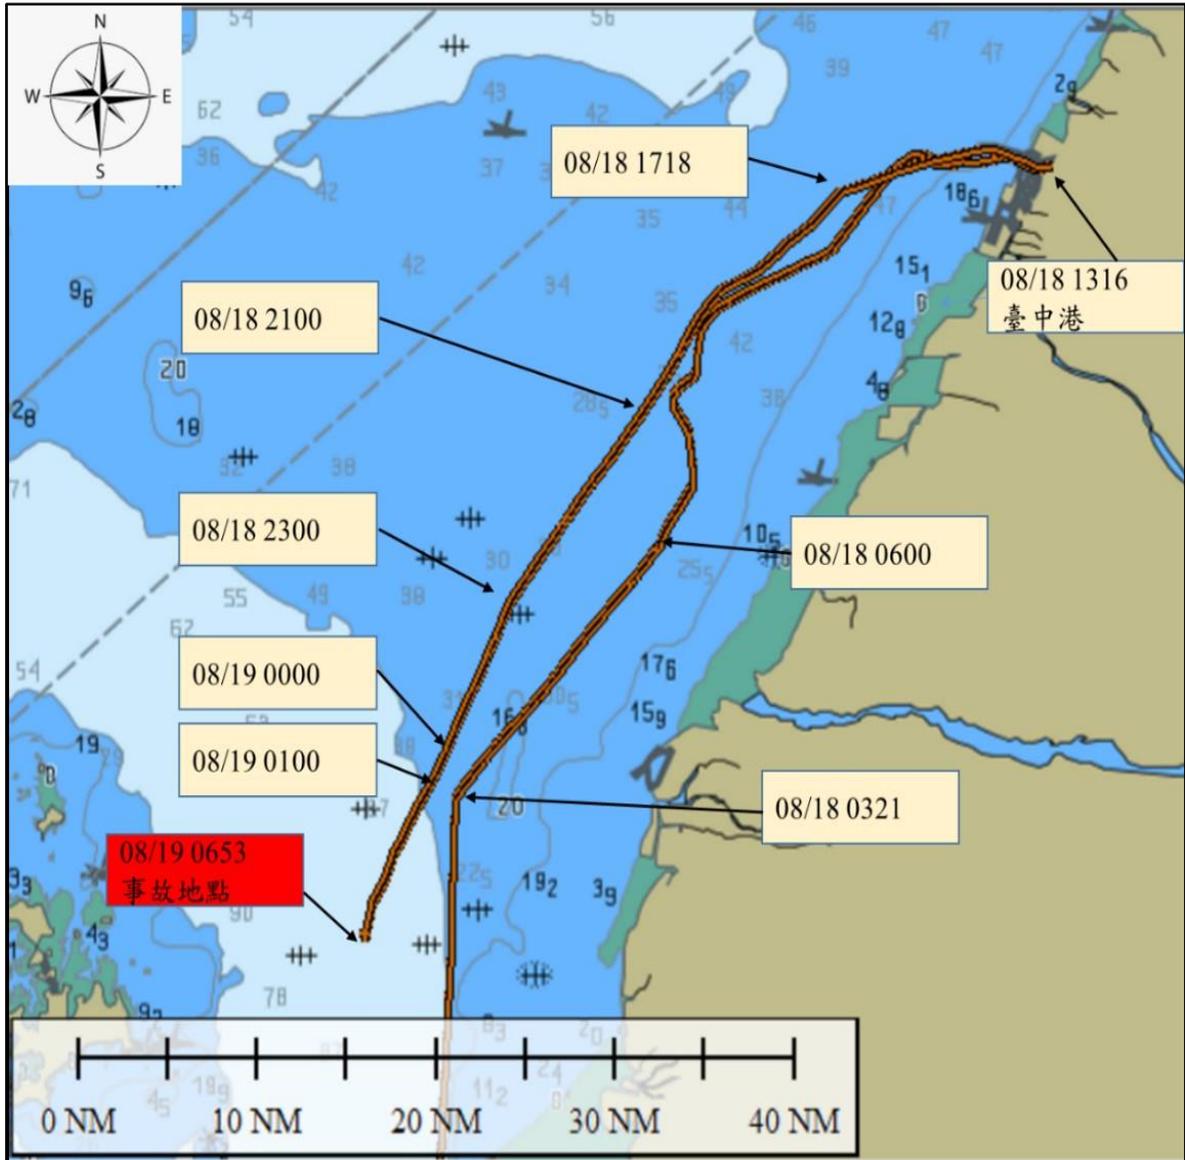
圖 1 福臨 88 航行軌跡紀錄

民國 110 年 8 月 18 日約 1430 時福臨 88 離開臺中港，預計駛往高雄港進行船舶維修。8 月 19 日約 0610 時，依據航行軌跡紀錄，福臨 88 當時航行距離約 60 哩，平均船速約 3.8 節，船長使用 VHF<sup>6</sup>第 16 頻道向海巡署求救，宣告該船機艙進水失去動力，海巡署中部分署接獲通報後，立即調派艦隊分署中部海巡隊金門艦、布袋海巡隊巡防艇前往救援。（航行軌跡紀錄自 8 月 18 日 0321 時起迄 8 月 19 日 0653 時，詳圖 1）

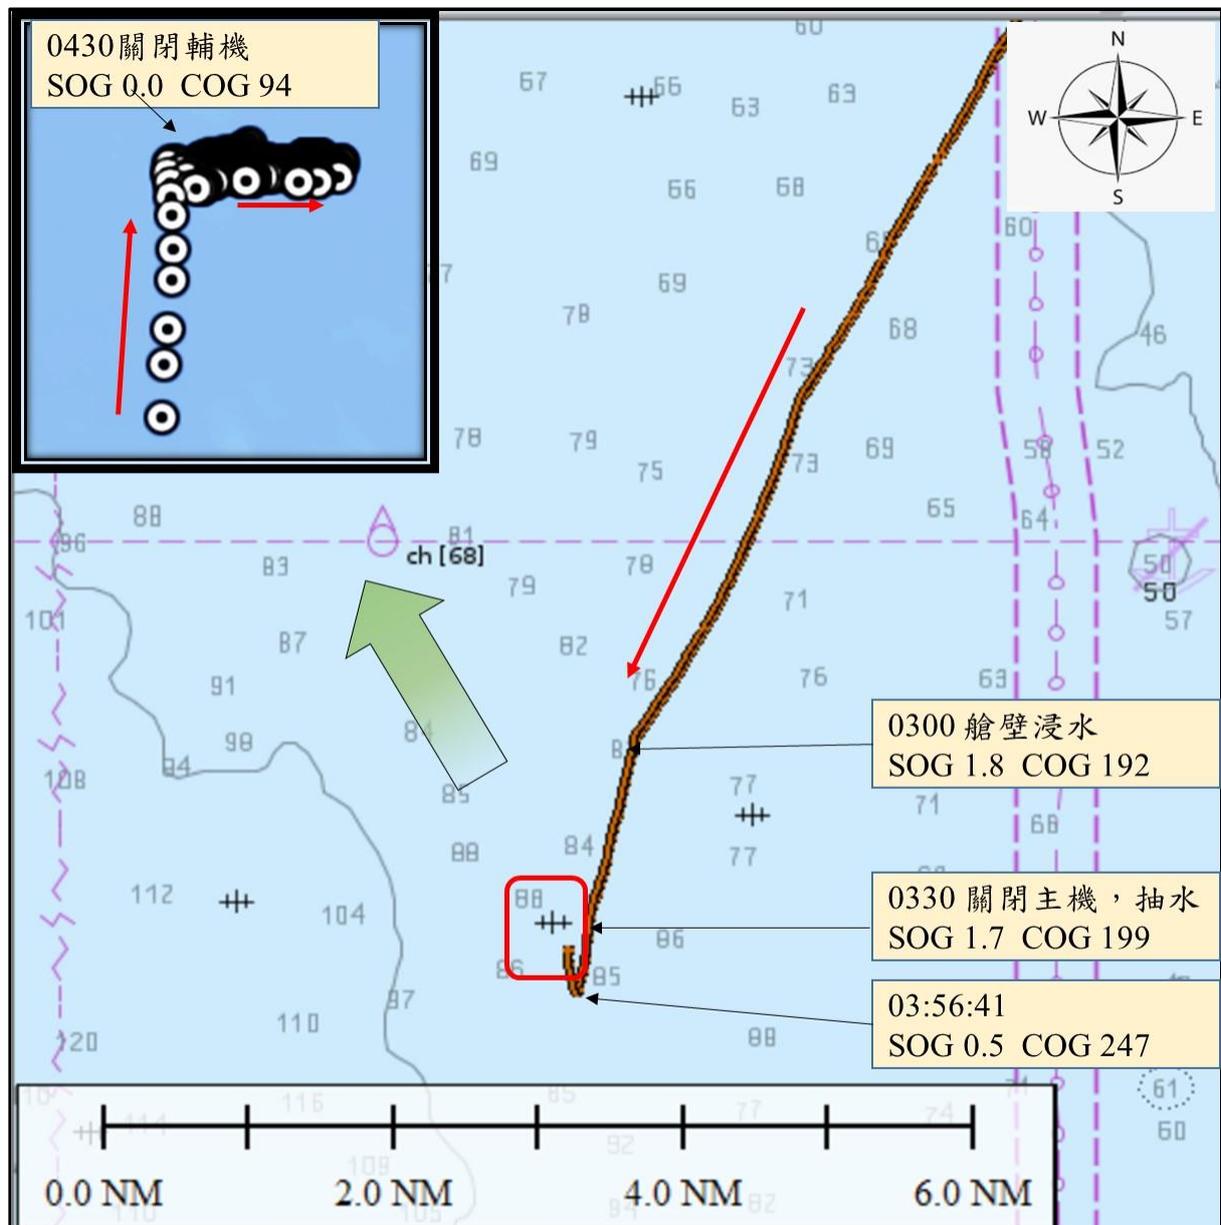
圖 3 福臨 88 事故發生期間之航行軌跡圖

- 8 月 18 日約 1430 時由臺中港離港；
- 8 月 19 日 0300 時「加油匠發現海水管線破裂」，航速 1.8 節，航向 192 度；
- 8 月 19 日 0330 時「輪機長向船長報告，海水管線破裂，請求關閉主機及機艙抽水」，航速 1.7 節，航向 199 度；
- 8 月 19 日 0430 時「輪機長發現輔機進水，請求關閉輔機」，航速 0 節，船艏向 094 度；
- 8 月 19 日 0500 時「船長下令全員集合準備棄船」，航速 0 節，船艏向 028 度；
- 8 月 19 日 0610 時「船長使用 VHF 16 頻道向海巡署求救」，航速 0 節，船艏向 000 度。
- 8 月 19 日 0653:34 時，AIS 停止發送船位資料；

- 8月19日0655時海巡署金門艦抵達事故現場，發現「福臨88傾斜進水，有3艘救生筏在海面飄浮，多人揮手呼救」。
