# 國家運輸安全調查委員會

## 重大運輸事故調查報告

台 61 線北上 255K 追撞重大公路事故

報告編號：TTSB-HOR-22-07-001

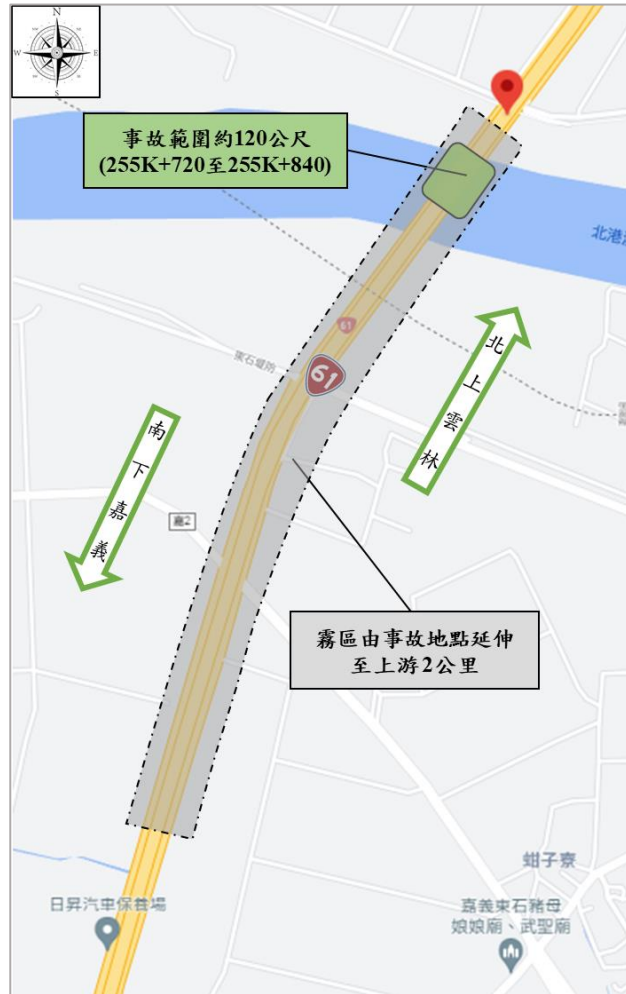
圖 1.1-2 霧區範圍位置圖

民國 110 年 2 月 21 日約 0721 時，位於雲林縣口湖鄉台 61 線自 255.72 公里至 255.84 公里處北上車道，上游約 2 公里處開始有濃霧現象，能見度不佳，造成 21 輛大、小車輛連環追撞之重大公路事故，共計 2 人死亡，10 人受傷。

1. 事故當日事故地區風速微弱，地面空氣穩定且濕度高，早晨因輻射冷卻效應形成厚度較薄的「輻射霧」，待陽光增強地面溫度回升後，霧即開始消散。依據當時車輛行車紀錄器的影像，顯示於該路段行駛時，曾遭遇不連續、濃淡不同的輻射霧，此輻射霧於事故後不久即消散。
2. 事故駕駛員雖身處同一濃霧環境中，但部分駕駛員未適當降速且應變方式不盡相同，在低能見度之濃霧行駛環境中，大幅提高事故發生之風險。
3. 事故駕駛員全數持有合格駕照，但多不熟悉遭遇天氣異常狀況之交通規則，且多數事故駕駛員雖瞭解進入霧區應減速行駛，但實際操作並未有減速之行為，對安全駕駛之風險意識較為薄弱。
4. 我國現行機制在駕駛人取得駕照後，並未能確保一般駕駛人能定期獲得交通安全相關資訊，倘若駕駛人未主動更新或再復習交通安全相關資訊，較難有機會接觸濃霧處置相關安全知識或新法規。
5. 交通部道路交通安全督導委員會、高速公路局及公路總局雖然有提供民眾宣導資訊，但濃霧議題之關注度普遍不高，且濃霧處置資訊之曝光率也較低，一般駕駛人亦未必會至交通部相關網站瀏覽相關資訊或搜尋條文，對於濃霧處置資訊之接收度較為薄弱。
6. 我國現行「駕駛人避免二次事故處置作為」相關法規、教育訓練及宣導內容之事故處理步驟，於本次發生於快速公路且能見度受濃霧影響而嚴重不足，致後方駕駛員不易提早察覺車前狀況，前方事故駕駛員亦不易掌握來車情況下，實難以適用。
7. 在能見度嚴重不足的快速公路上，事故駕駛員可能尚無足夠時間前往上游處豎立警告標誌，後方車輛即已接近，除無法有效避免二次事故發生，更提高人員遭後方來車撞擊之風險。
8. 事故車輛 D 車駕駛員未確保後座 4 名孩童於行車過程中繫妥安全帶，

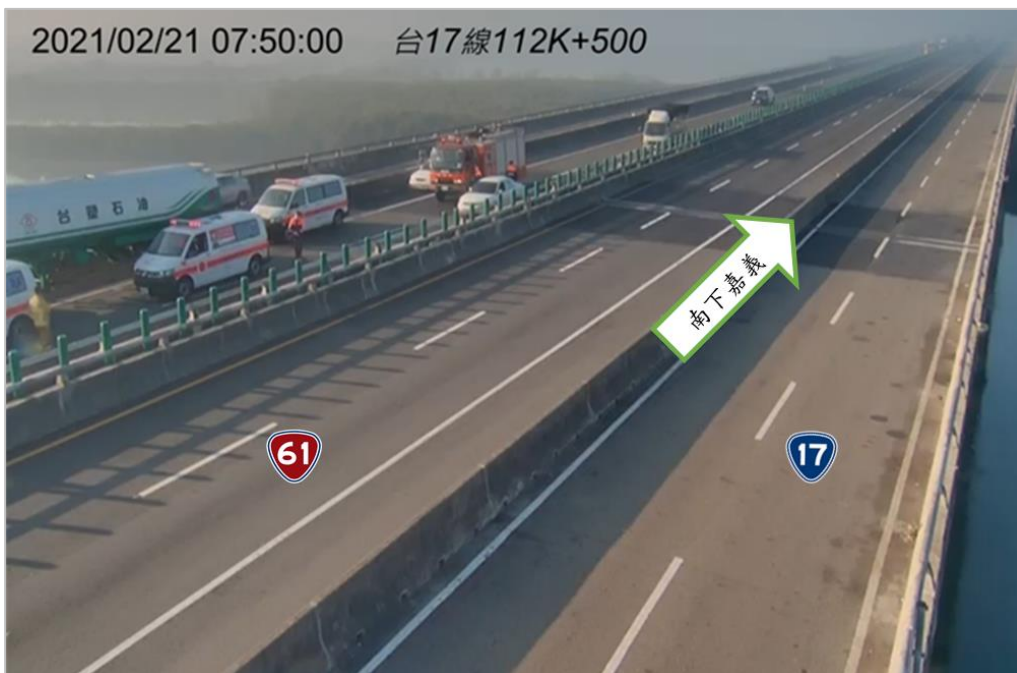
圖 1.7-6 台 17 線 112K+500 CCTV 0750 時之影像

生時 0721 時影像顯示有濃霧現象，如圖 1.7-5，於 0750 時之後影像顯示濃霧逐漸散去，如圖 1.7-6。

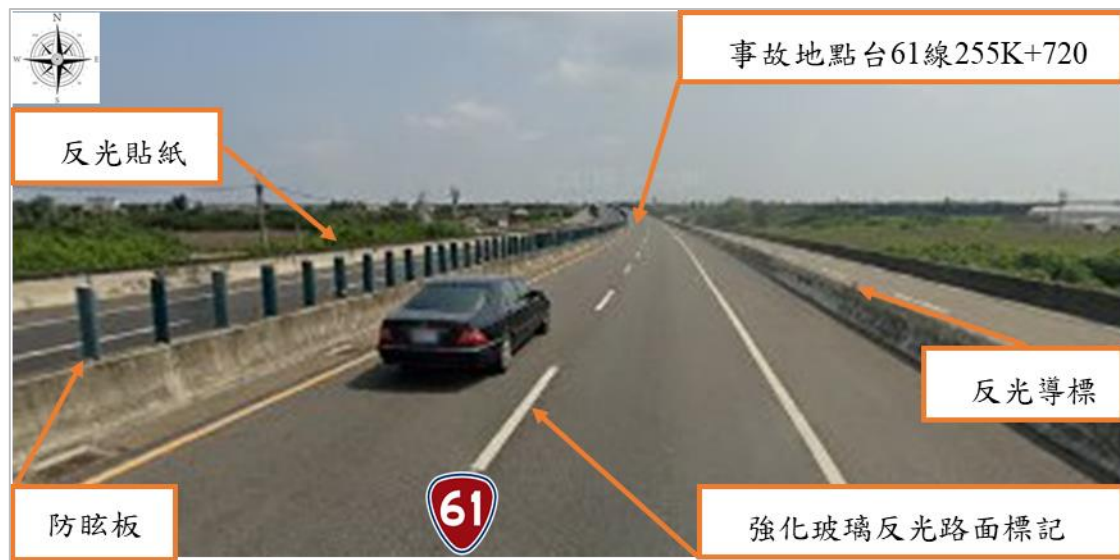
圖 1.8-1 事故地點上游（255 K +840）位置示意圖

事故路段速限 90 公里，為 2 車道直線段路段，劃設分向限制線、車道線及路面邊線，內路肩寬 0.5 公尺、二車道寬各 3.5 公尺、外路肩 2.5 公尺，並設有 360 度強化玻璃反光路面標記。事故路段路面為乾燥狀態之無缺陷瀝青鋪面，其幾何設計參數：(1) 曲率半徑為北端 R=2000，南端為直線路段，(2) 超高：主線超高-2%，(3) 坡度：橫向坡度 2%，(4) 護欄：道路內側中央分向護欄高 1.15 公尺上方設有防眩板貼反光標示貼紙；道路外側快慢分隔護欄高 0.80 公尺，上方設有反光導標，事故地點之 Google 街景照片如圖 1.8-1。

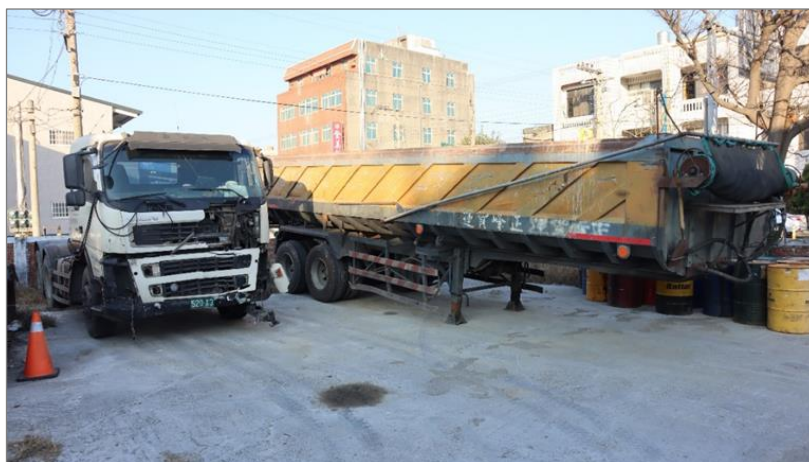
圖 5 事故車輛 V

受訪者於本次事故中並未受傷，追撞前方自小客車後，仍坐在駕駛座上，尚未解開安全帶開門下車，後方貨車隨即較嚴重追撞，打電話報警後趕快下車查看後方，發現後方貨車已緊貼在曳引車後，撞擊情況嚴重，前往查看該貨車駕駛狀況，發現其已自行下車，口頭確認其並未受傷，且副駕駛座並未坐人，受訪者即自行跨過護欄至一旁台 17 線避讓。受訪者表示，曳引車車齡超過 10 年，無安全氣囊，亦無任何偵測、保持前車距離、可自動煞車的先進配備。曳引車僅前方保險桿、鈹金及左右兩側裂開，水箱內凹，但駕駛艙內並未有任何變形、擠壓，故後續離開駕駛座並未受到任何影響。

事故車輛 V 車正面水箱破裂，車輛下前保險桿變形破裂，車輛損害情況如圖 10 所示。
