國家運輸安全調查委員會

重大運輸事故 事實資料報告

第 611 次車

鳳林隧道列車分離事故

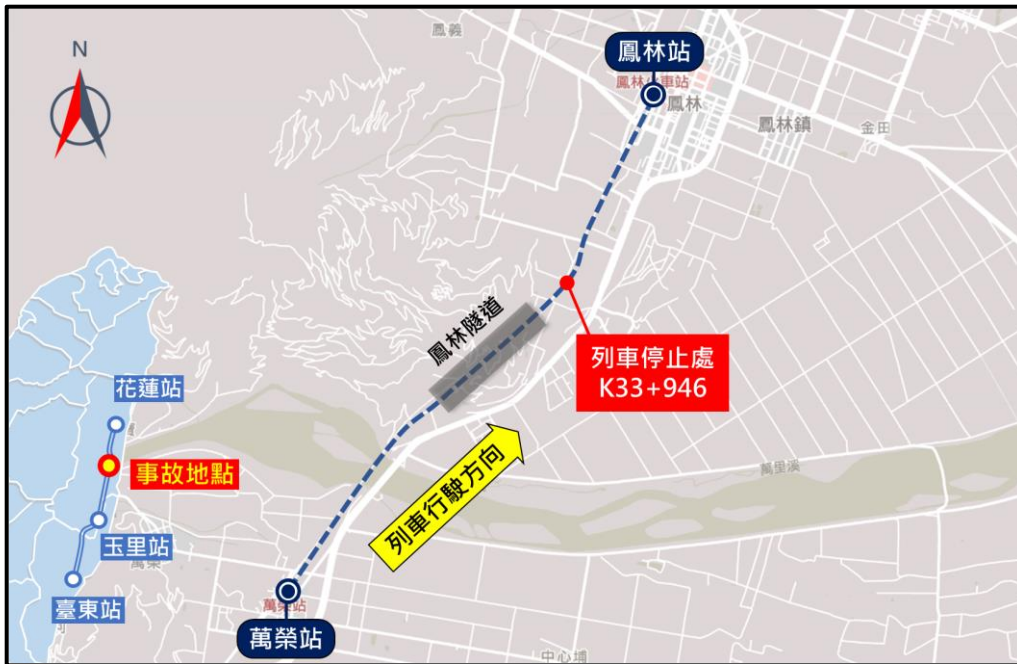
圖 1.1-1 事故地點示意圖

民國 110 年 12 月 1 日，交通部臺灣鐵路管理局（以下簡稱臺鐵路局）一列由臺東站開往花蓮站的第 611 次復興號列車，由電力機車 E410 號牽引 8 輛復興號客車，2035 時¹自萬榮站開車，於 2039 時行駛至萬榮至鳳林間的鳳林隧道，因列車剎管（Brake Pipe, BP）壓力由 5kg/cm² 降至 0kg/cm²，造成列車緊急緊急剎（Emergency Brake, EB）作動，列車於 2040 時停止於 K33+946 處（如圖 1.1-1）。

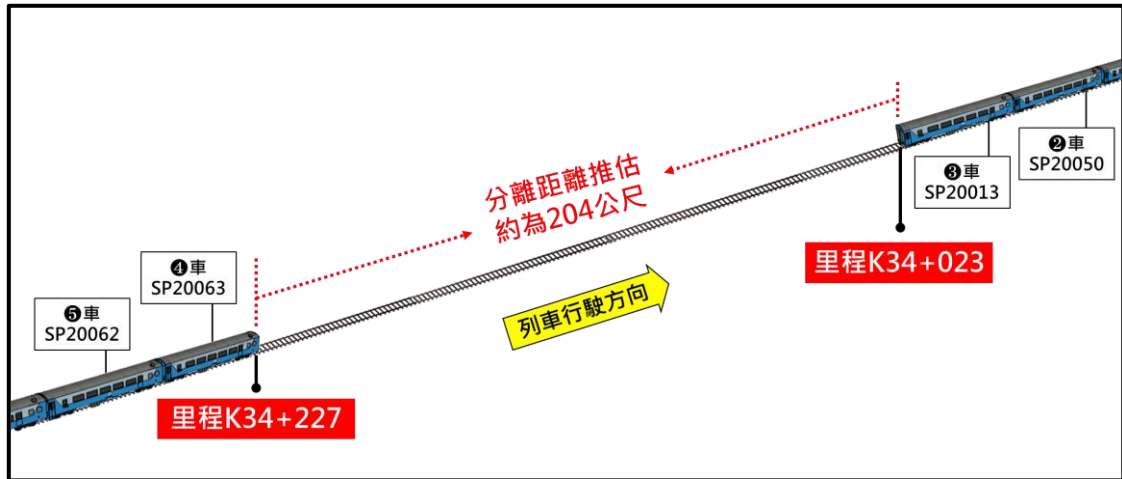
圖 1.1-2 列車分離停車後車輛相對位置示意

2049 時司機員依車長號訊，駕駛前部分離車輛退行約 204 公尺至 K34+150 處（如圖 1.1-2），重新連掛後於 2055 時繼續行駛，2102 時列車進入鳳林站停車，本次事故未造成人員傷亡。

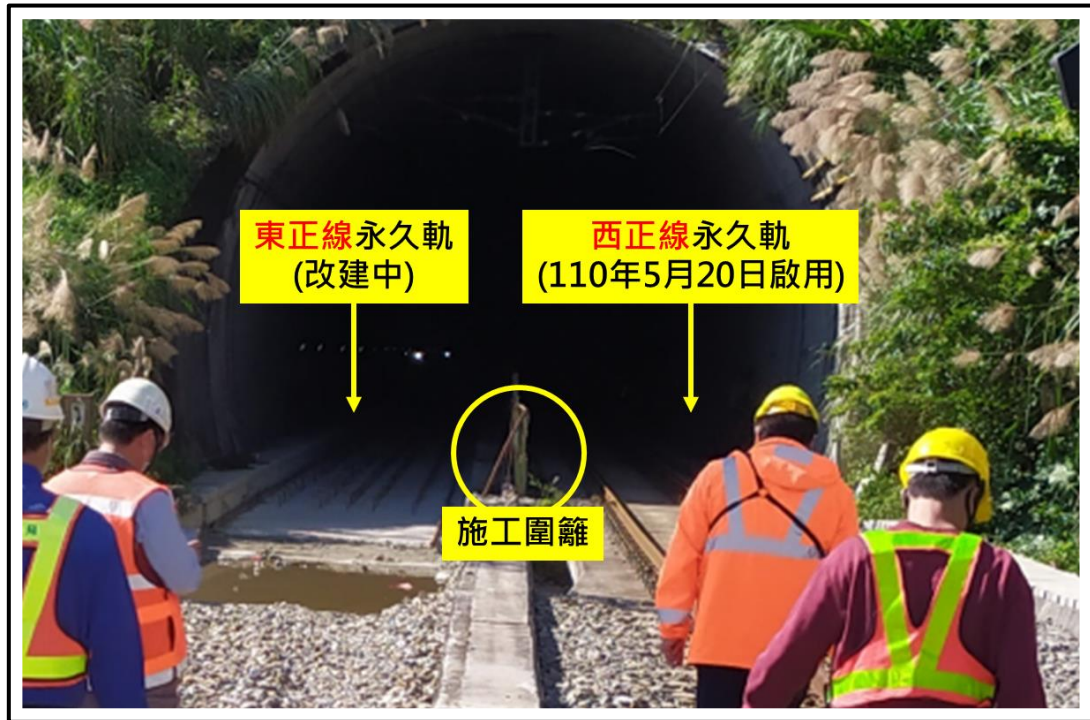
圖 1.1-3 鳳林隧道路線示意（攝於民國 110 年 12 月 2 日北洞口）

鳳林隧道北洞口里程為 K34+545，南洞口里程為 K35+399，隧道總長計 854 公尺，事故當時是屬於單線區間，上、下行列車均行駛在新設的西正線永久軌上，另一側為改建中的東正線永久軌施工區域，在事故當時是以施工圍籬進行阻隔（如圖 1.1-3）。

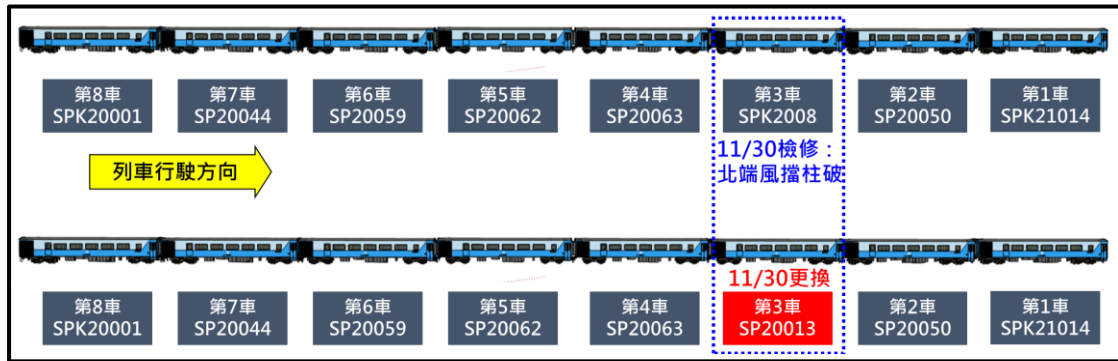
圖 1.5-4 事故編組 11 月 30 日運用檢修過程更換車廂示意

另在運用檢修紀錄表的記事中載有「2008 山北橡皮風擋柱破留車 更換 SP20013 連掛正常」之紀錄，故經運用檢修完畢後的編組順序調整為：SPK21014、SP20050、SP20013、SP20063、SP20062、SP20059、SP20044、SPK20001（如圖 1.5-4）。

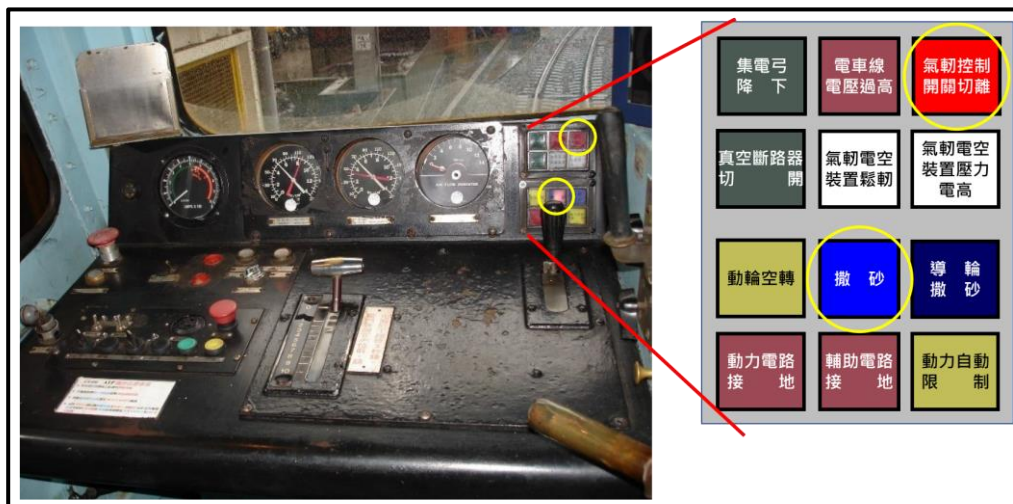
圖 1.5-7 E400 型電力機車駕駛室 A-1 告警示意圖

會產生軔管壓力驟減致誘導 A-1 充氣切斷引導閥作動的情況包括：司機員操作緊急緊軔、車長啟動車長閥、列車自動防護系統作動等，都會造成軔管壓力急速下降誘導 A-1 充氣切斷引導閥作動；此外當列車分離導致軔管破、斷裂時，亦會導致誘導該閥發生作動，當有 A-1 作動發生時，駕駛室內的告警燈號如圖 1.5-7 所示。

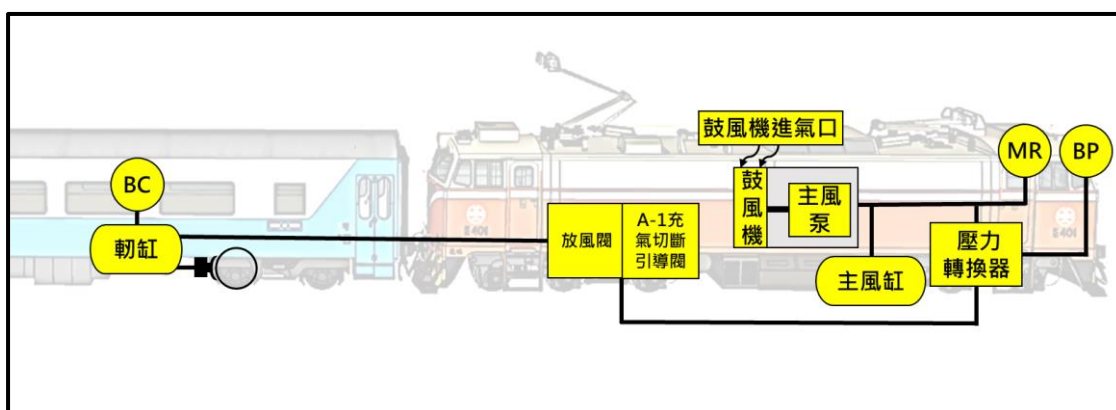
圖 1.5-8 A-1 作動示意圖

當發生列車分離導致軔管破裂時，因軔管壓力會由 $5\text{kg}/\text{cm}^2$ 迅速降至 $0\text{kg}/\text{cm}^2$ ，將誘導 A-1 充氣切斷引導閥作動，使電力機車切斷動力，同時使全列車軔缸（Brake Cylinder, BC）壓力達到緊急緊軔最大值，促使緊急緊軔作動（圖 1.5-8）。

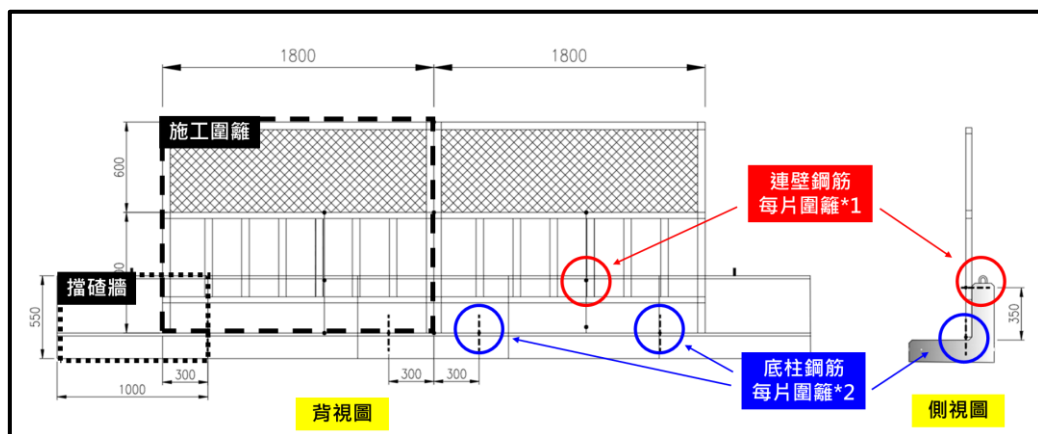
圖 1.8-4 鳳林隧道內施工圍籬結構

依該計畫內容及施工圖，鳳林隧道內的施工圍籬型式屬「半阻隔式圍籬」，寬度為 1.8 公尺，高度為 1.4 公尺，每片圍籬在擋渣牆橫向植入 1 支連壁鋼筋，植入深度規範為 12 公分，另於擋渣牆垂直植入 2 支底柱鋼筋，植入深度無規範（如圖 1.8-4）。

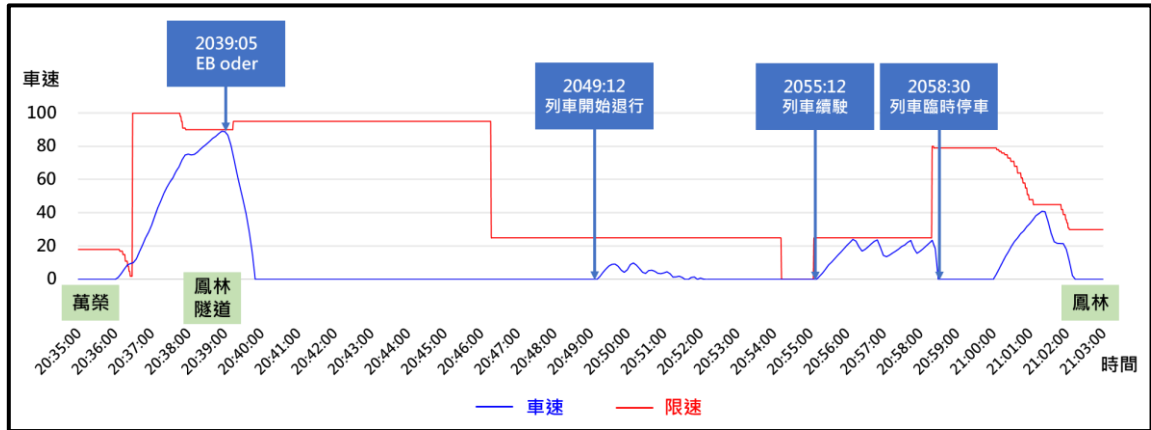
圖 1.10-2 事故列車 ATP RU 資料

調查小組取得事故列車 ATP RU 資料，經擷取 2035:00 時至 2103:00 時，萬榮至鳳林站間之時間 (TIME)、車速 (SPEED) 及限制速度 (MMI_V_PERMITTED) 原始資料，此外 2039:05 時發生緊急緊軔作動 ($VDX_IN_STATUS_1: [EB\ oder(Available)]$) 之紀錄，一併彙整如圖 1.10-2。

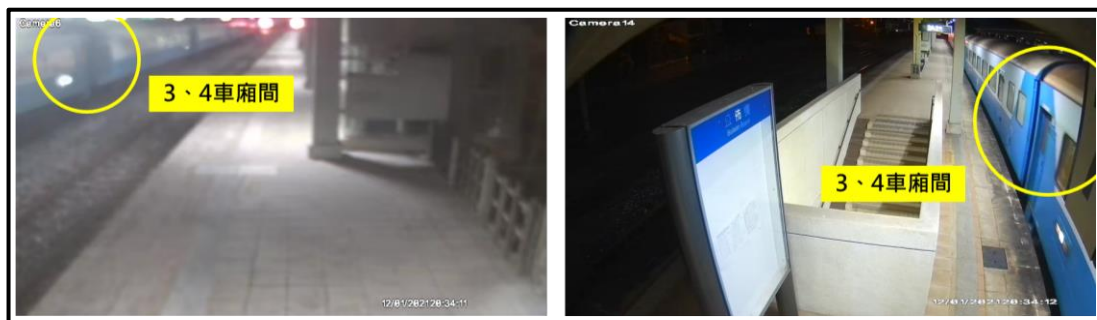
圖 1.10-3 事故列車萬榮站進站影像

調查小組另調閱事故列車停靠萬榮站的影像紀錄，來檢視列車停站的狀況，經查萬榮站總計有 16 支監視攝影鏡頭，其中編號第 6、14 號鏡頭可分別拍攝到事故列車進站時海側及山側樣貌(如圖 1.10-3)。從影像內容顯示，事故列車於萬榮站停靠 1 分 41 秒，列車停站期間無旅客上下車，另在海側軌道處及山側月台處，均無人員接近(如圖 1.10-4)。

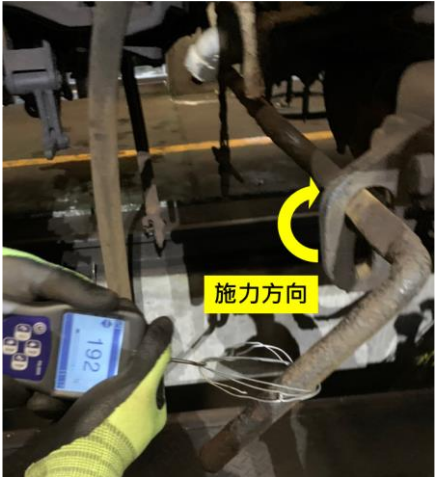
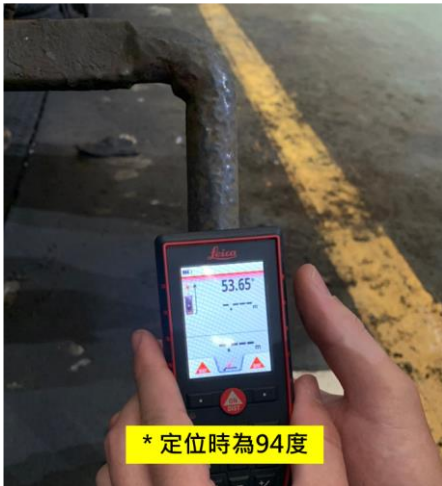
測試項目	量測數據		實測圖
	事故組	對照組	
上提力	36 牛頓力	37 牛頓力

轉動力	192 牛頓力	106 牛頓力

轉動角度	41 度	N/A

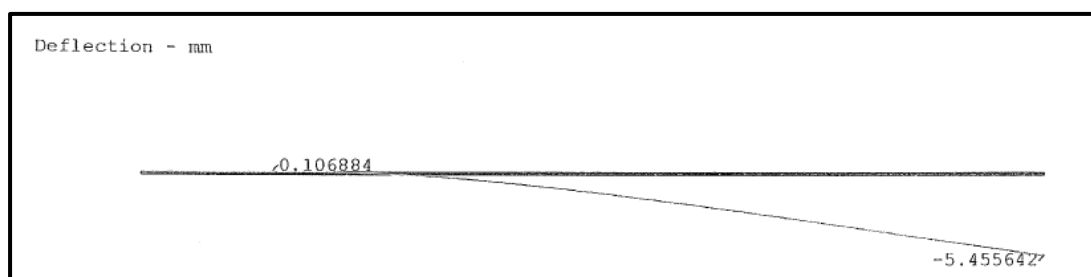
圖 1.14-4 WinBeam 計算撓曲

經 WinBeam 檢核施工圍籬受風壓時撓曲（Deflection）結果，最大撓曲量為 0.54 公分（如圖 1.14-4）。

最後計算報告參考國際住宅規範（International Residential Code, IRC）TABLE R301.7 針對結構物的允許撓度計算式為 $L/240$ ，而施工圍籬每片高度為 140cm，其允許的撓度量為 0.58。
