# 國家運輸安全調查委員會

## 重大運輸事故 事實資料報告

第 207 次車

福隆站重大鐵道事故

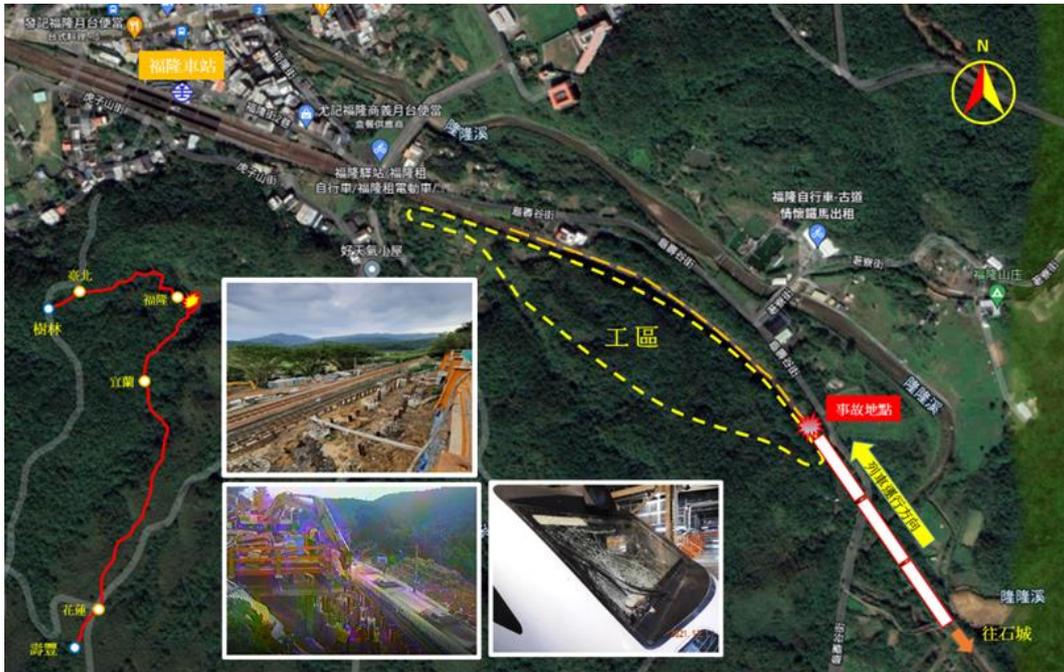
圖 1.1-1 事故地點示意圖

民國 110 年 12 月 1 日約 0850 時，交通部臺灣鐵路管理局(以下簡稱臺鐵局)由花蓮縣壽豐站開往新北市樹林站之第 207 次太魯閣自強號列車(以下簡稱事故列車)，行駛於西正線石城站到福隆站間於里程 K32+870 處<sup>1</sup>(以下簡稱事故地點)，因位於西側邊坡上方平台之打樁機所夾吊的鋼軌樁斷裂撞擊事故列車，造成列車擋風玻璃、車體及電力線等設施損壞，該事故無人員傷亡，事故地點如圖 1.1-1。

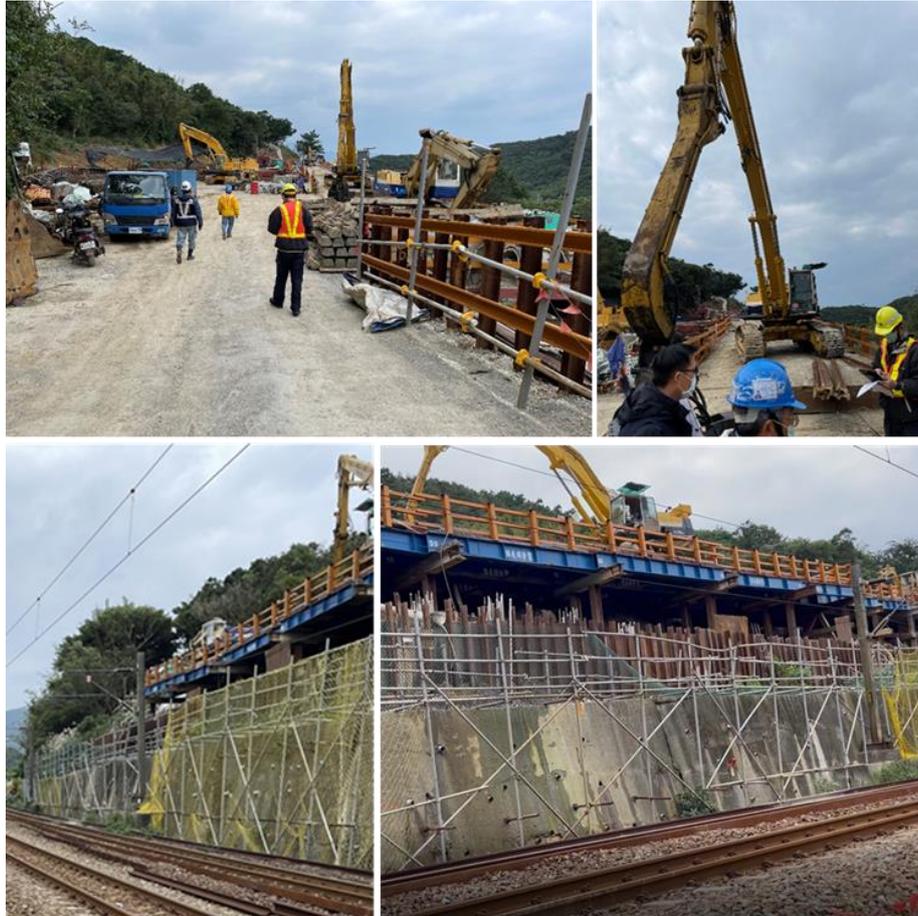
圖 1.1-2 事故當日施工現場

(以下簡稱中棧工程)負責專案管理技術服務，聯合大地工程顧問股份有限公司(以下簡稱聯合大地)負責工程設計與監造技術服務。臺鐵局與達盈興營造有限公司(以下簡稱達盈興營造)簽訂工程契約負責施作，該工程於民國 110 年 3 月 2 日開工，預定於民國 111 年 11 月 22 日完工。事故當日施工現場如圖 1.1-2。

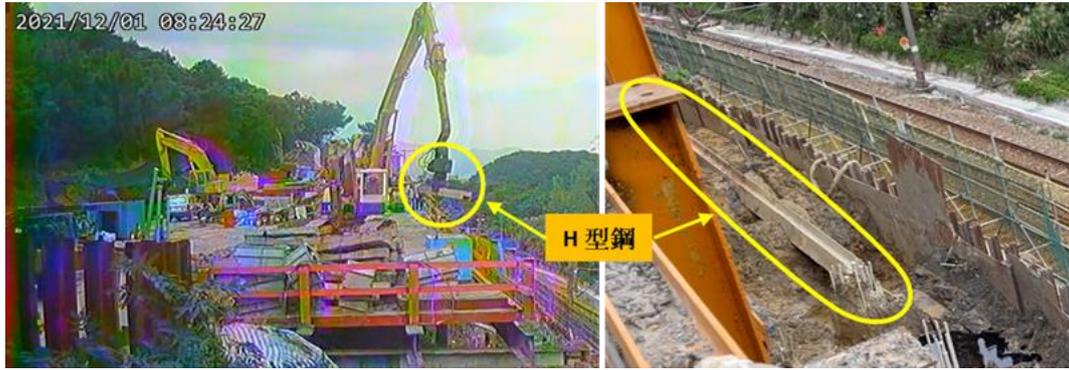
圖 1.1-3 H 型鋼擺設作業

依事故當日施工區域閉路電視(closed-circuit television, 以下簡稱 CCTV)影像紀錄，約 0819 時打樁機開始進行作業，0824 時首先夾掛 H 型鋼並擺放至下方鋼軌樁打設作業區域，如圖 1.1-3。之後開始進行全套管基樁工程之鋼軌樁打設作業，該打設作業係將鋼軌樁打設在兩基樁間，再橫疊報廢之 PC 枕<sup>2</sup>構成槽區，並在其中倒入透水性

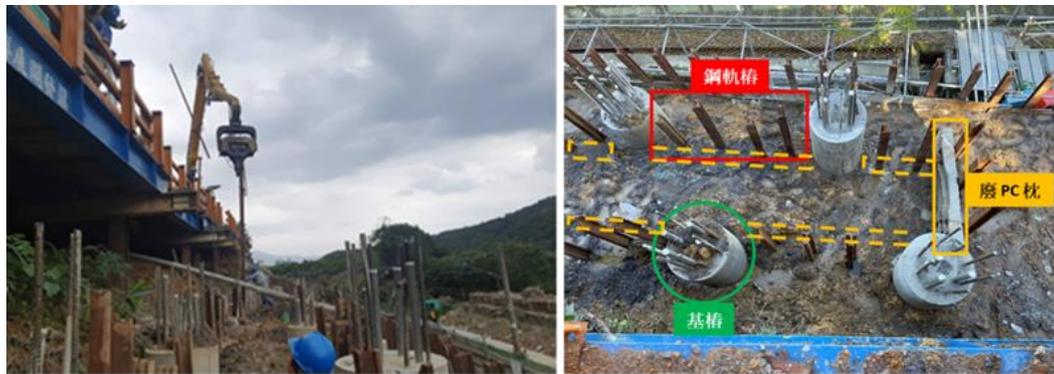
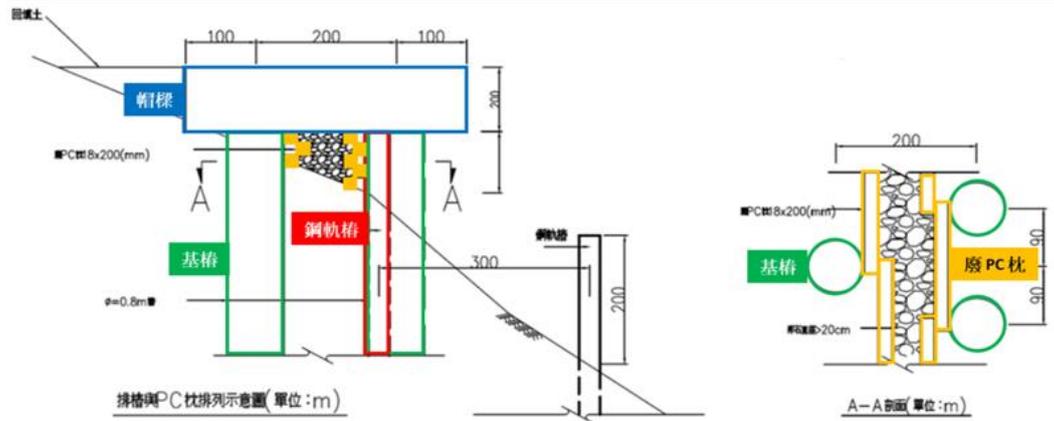
圖 1.1-4 事故地點鋼軌樁打設作業及工程斷面示意圖

卵石，最後構築帽樑於基樁上，施工示意圖如圖 1.1-4 所示。

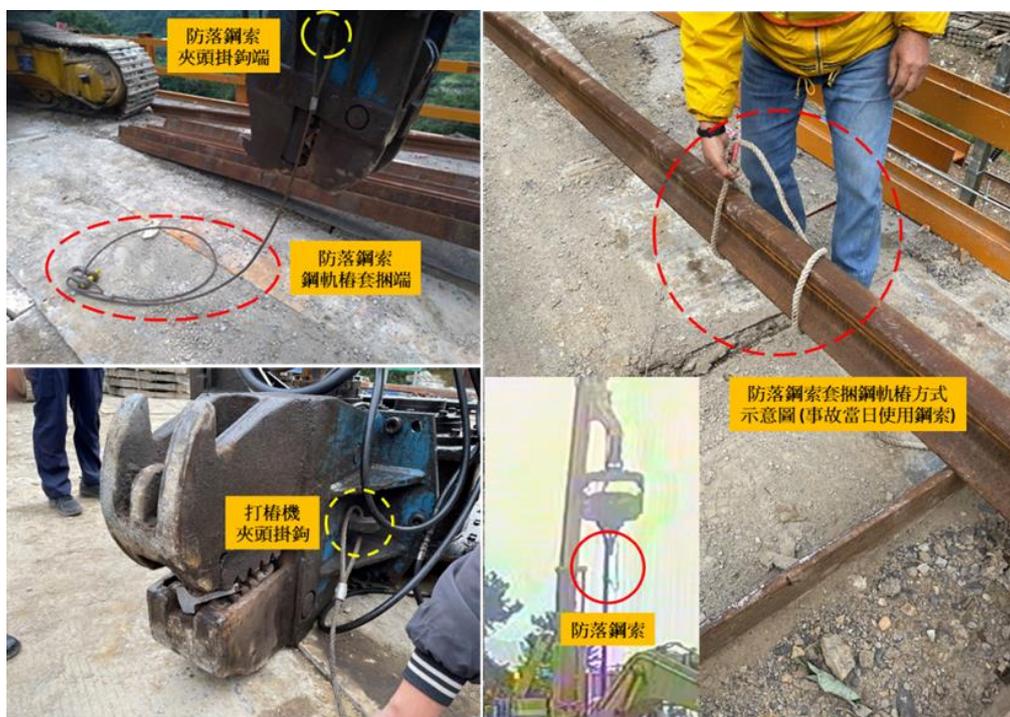
圖 1.1-5 防落鋼索套捆鋼軌樁示意圖

依工地主任說明，在進行鋼軌樁吊掛作業前，會先使用防落鋼索將鋼軌樁套捆以防在夾吊過程中脫落，該作法係將防落鋼索一端掛在打樁機夾頭上的掛鉤，同時另一端則是套捆在鋼軌樁上，如圖 1.1-5 所示。依 CCTV 影像，事故發生前施工人員分別在 0835 時、0840 時及 0843 時共完成三次鋼軌樁打設作業，而該工地內同時進行廢 PC 枕

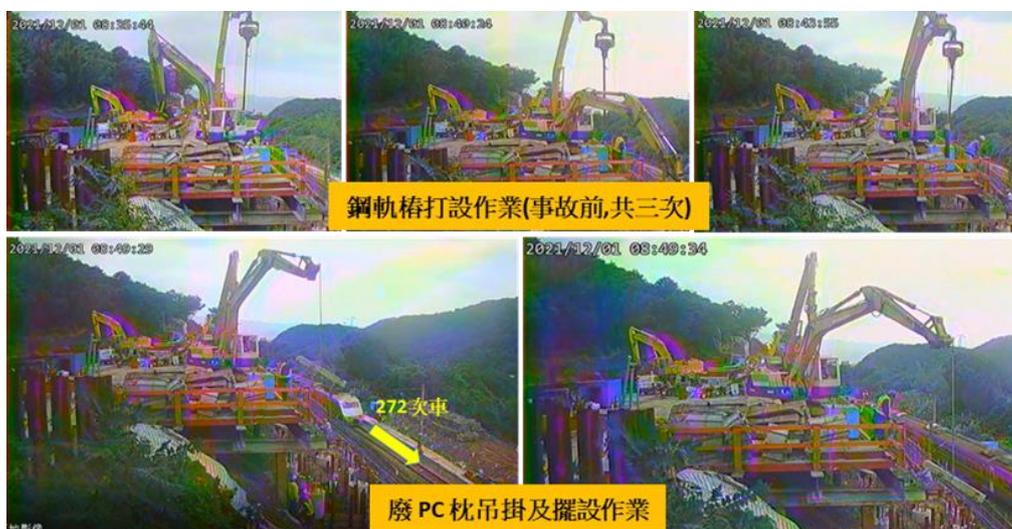
圖 1.1-6 事故前鋼軌樁打設及廢 PC 枕吊掛擺放作業

吊掛及擺放作業，事故前最後一次廢 PC 枕擺放作業約在 0849 時進行，當時有第 272 次自強號南下列車由東正線通過，如圖 1.1-6 所示。

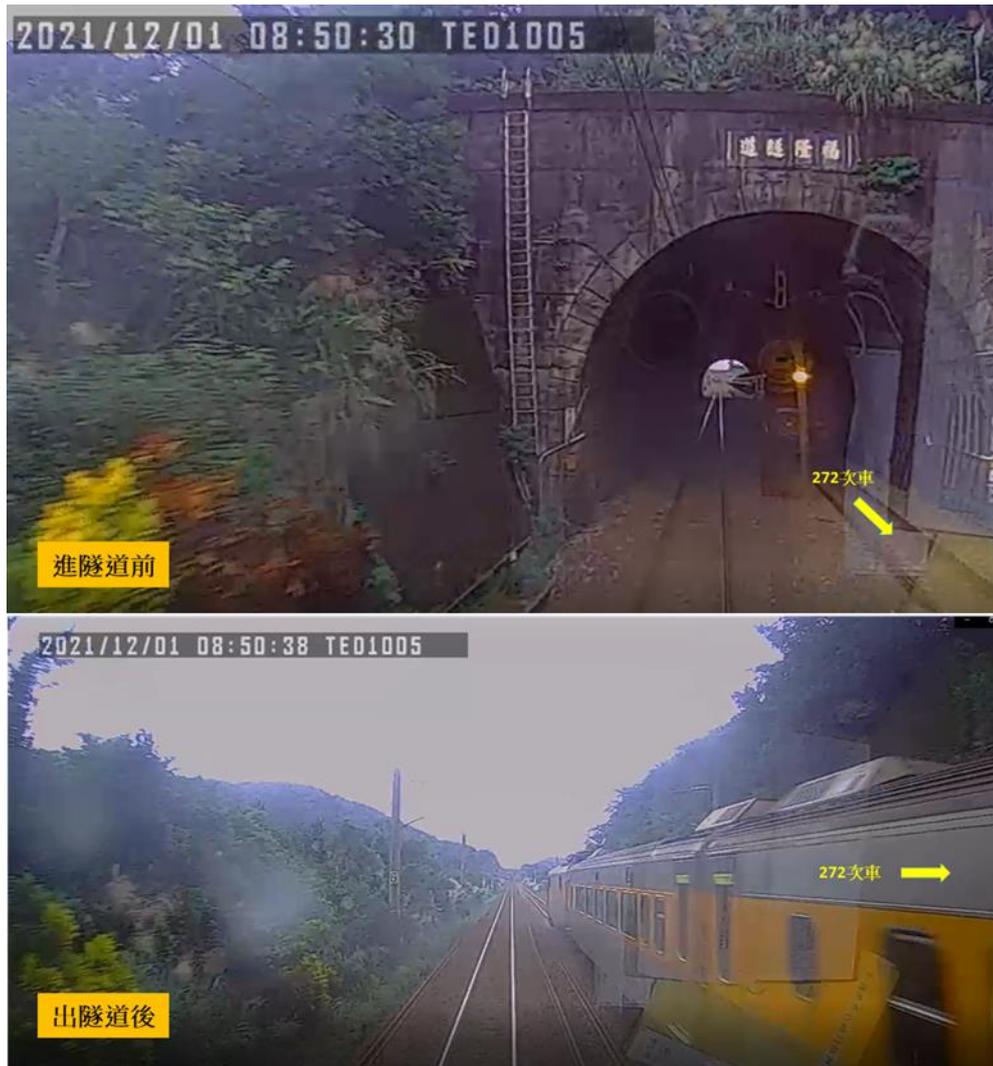
圖 1.1-7 事故列車進出福隆隧道行車影像

依行車影像紀錄，約 0850:30 時，事故列車駛入福隆隧道（隧道長度 176 公尺）與南下第 272 次自強號列車會車。約 0850:38 時，事故列車駛離隧道口（里程 K33+320）。隧道出口至工地南區瞭望亭（里程 K32+897）為直線路段，當日天候陰偶雨，駕駛室前方能見度如圖 1.1-7 所示。

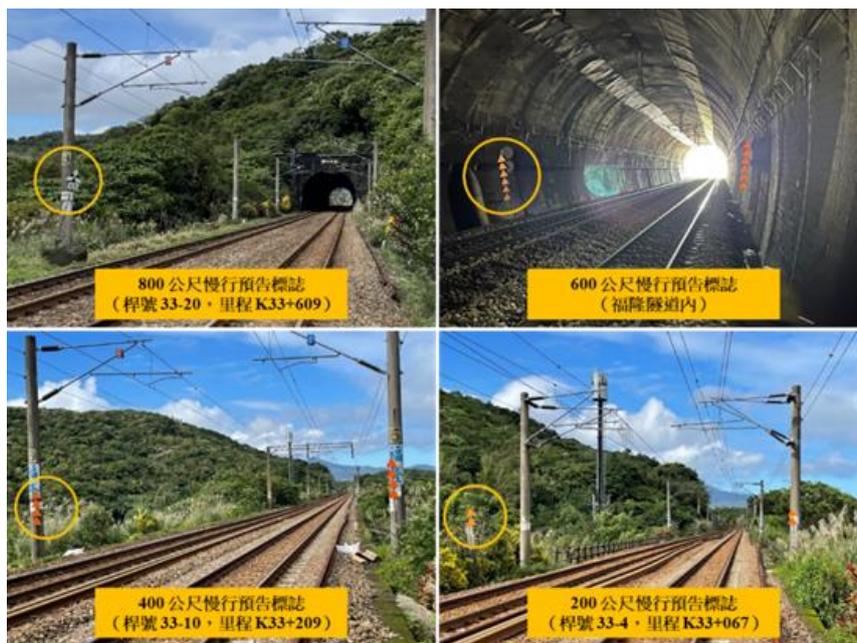
圖 1.6-1 慢行預告標誌設置點

西正線北上設有慢行預告標誌，分別為 800 公尺慢行預告標誌(桿號 33-20，里程 K33+609)、600 公尺慢行預告標誌(福隆隧道內)、400 公尺慢行預告標誌(桿號 33-10，里程 K33+209)、200 公尺慢行預告標誌(桿號 33-4，里程 K33+067)、慢行標誌(桿號 32-46，里程 K32+824)與慢行解除標誌(桿號 32-42，里程 K32+753)設置點如圖 1.6-1 及圖 1.6-2 所示。

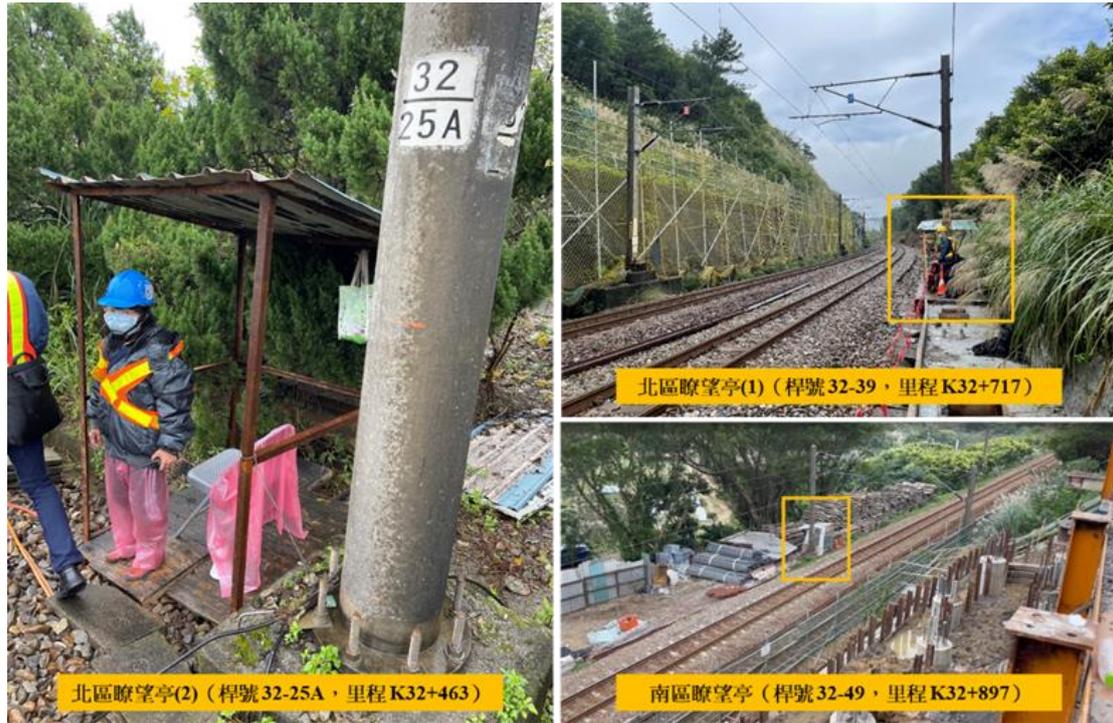
圖 1.6-3 瞭望設置點

事故當日施工作業地點位於軌道上方約 9 公尺之邊坡，依訪談紀錄，施工單位認為無人員機具侵入軌道淨空範圍之虞，據臺鐵局運轉規章保安裝置保修工作須知（110 年 7 月 22 日鐵安預字第 1100025429 號函訂定）第三條第(六)目"過程中均不會侵入建築界線之作業"，指派 3 名瞭望員擔任施工警戒，瞭望位置分別於東正線 K32+463、K32+717、K32+897（參圖 1.1-9），如圖 1.6-3 所示。依瞭望員訪談紀錄，當列車通過施工作業地點前，均依規定完成按壓蜂鳴器示警及通報流程。

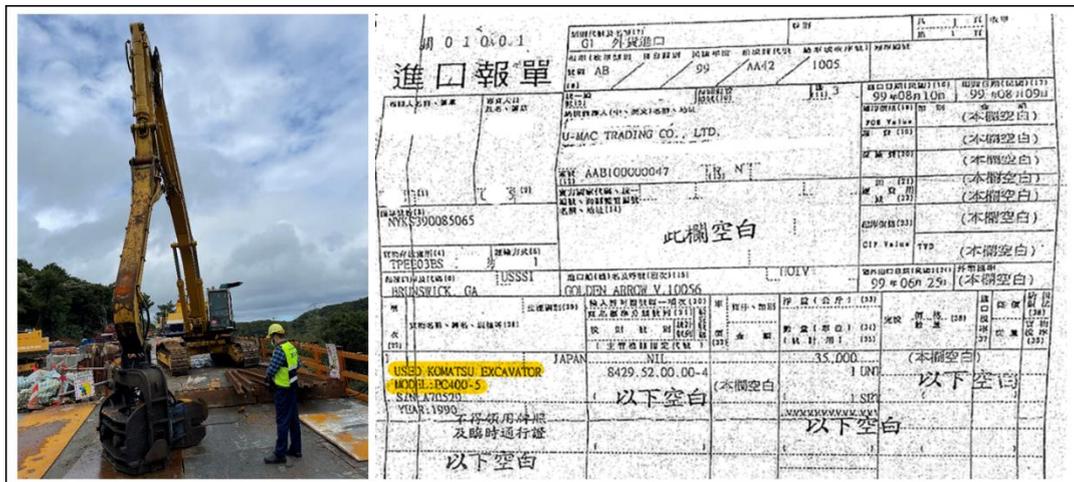
圖 1.6-4 PC400-5 型挖土機及進口證明單

打樁機在土方工程應用包括建築工程、土木工程之基礎開挖等各種工程施工所需擋土用鋼樁、鋼板樁、鋼軌樁及中間樁等之打設均需使用。目前動力打樁機多由挖掘機改裝，依各種樁、柱長度情形，以振動式樁錘壓入法。本案承包商達盈興營造使用 KOMATSU PC400-5 型挖掘機改裝，附屬打樁機作為鋼軌樁打設時之機具，如圖 1.6-4。

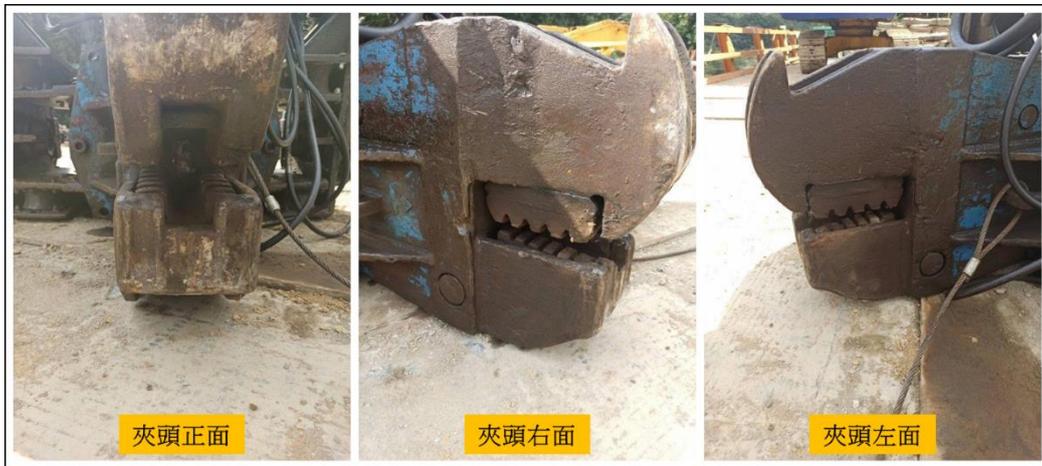
圖 1.6-5 打樁機夾頭外觀

打樁機夾頭具有上下雙排咬齒的結構，其外觀及尺寸如圖 1.6-5 及圖 1.6-6 所示。另發現咬齒排前端部份嚴重磨損，如圖 1.6-7 所示。

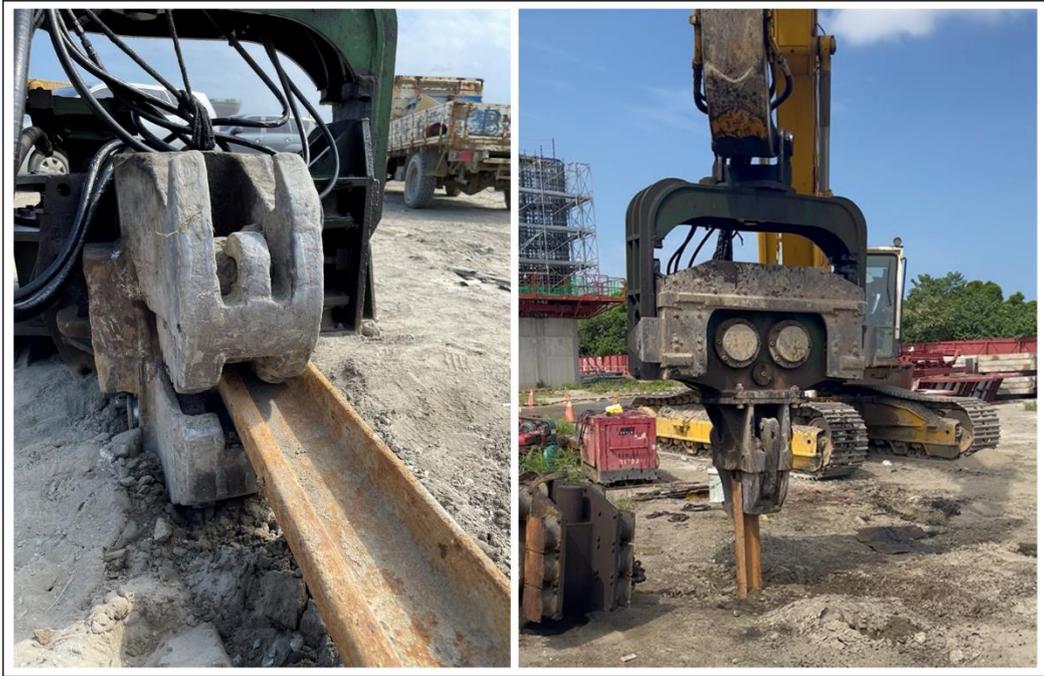
圖 1.6-8 鋼軌樁夾持及打入方式（非事故現場）

打樁機夾持鋼軌樁及打入方式，如圖 1.6-8 所示。事故當日有一小截斷裂鋼軌樁被左側排咬齒咬住留在夾頭內，如圖 1.6-9 所示。

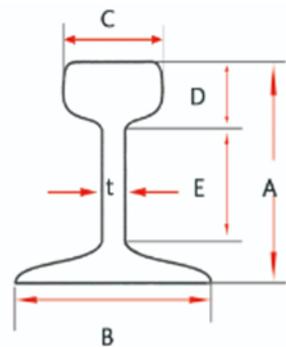
圖 1.6-10 50 kg/m 鋼軌尺寸規範

依臺鐵局提供資料得知，此次事故鋼軌樁為規格 50 kg/m 之報廢鋼軌，其部分尺寸規範如圖 1.6-10。

- A: 153 mm (鋼軌總高)
- B: 127 mm (軌足寬度)
- C: 65 mm (軌頭寬度)
- D: 49 mm (軌頭高度)
- E: 74 mm (軌腹高度)
- t: 15 mm (軌腹寬度)

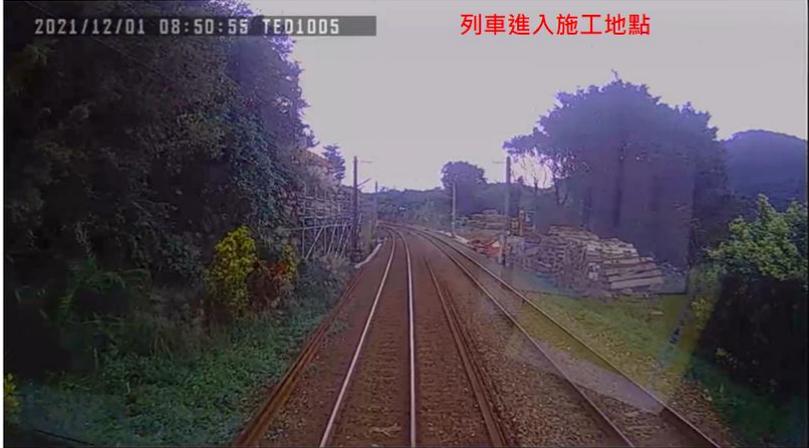
<p>2021/12/01 08:50:55 TED1005 列車進入施工地點</p> <p>The image shows a train on tracks with construction equipment and materials on the right side. The text '2021/12/01 08:50:55 TED1005' is in the top left, and '列車進入施工地點' is in the top right.</p>
0850:57

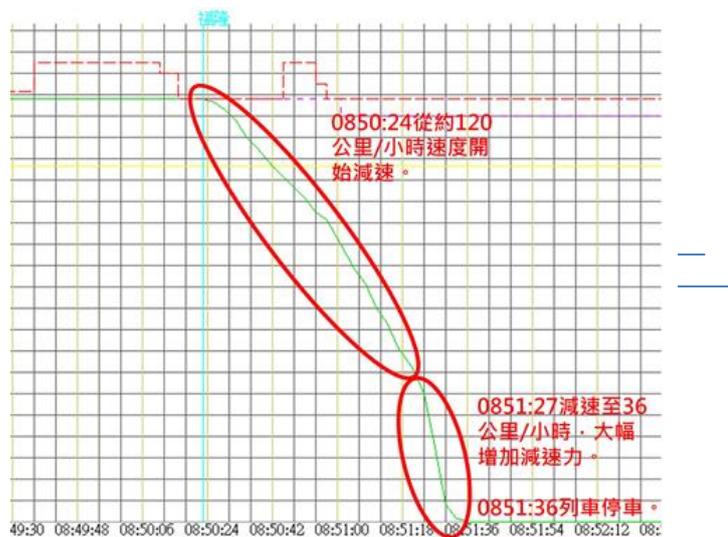
圖 1.9-1 TED1005 車之車載 ATP 紀錄說明

事故列車 TEMU1000 型太魯閣自強號 TED1005 車之車載 ATP 紀錄，說明如圖 1.9-1：

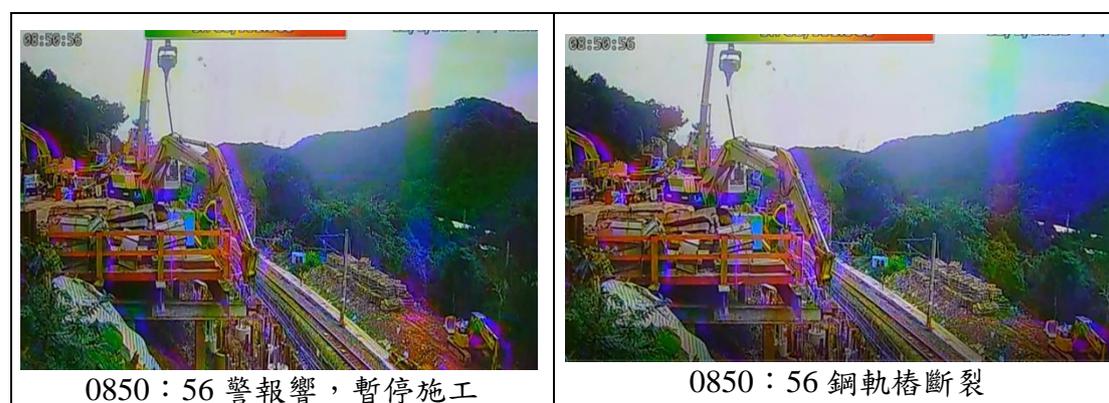
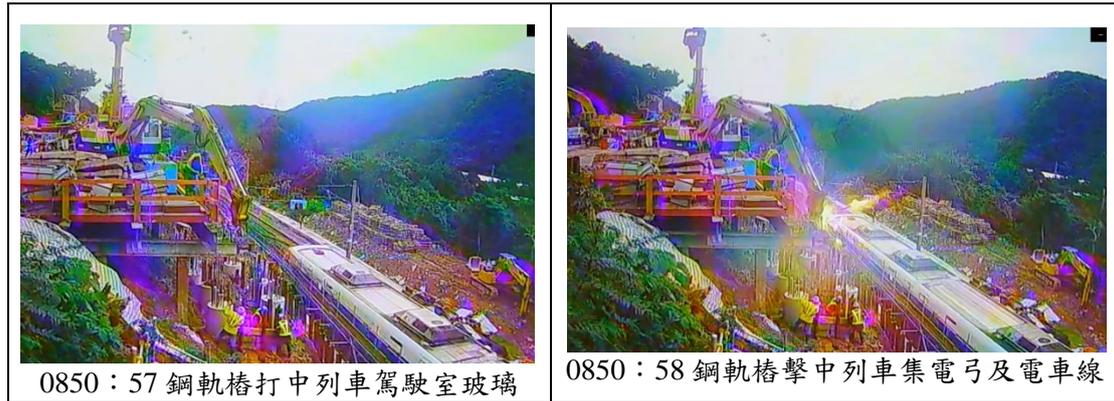
圖 1.9-2 事故工區之 CCTV 影像

事故工區之 CCTV 影像，如圖 1.9-2 所示：

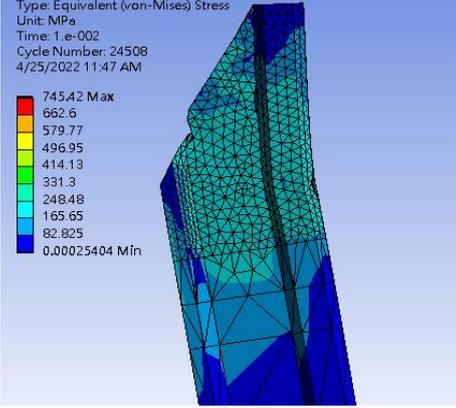
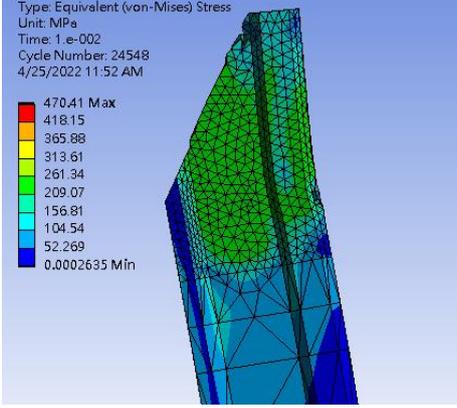
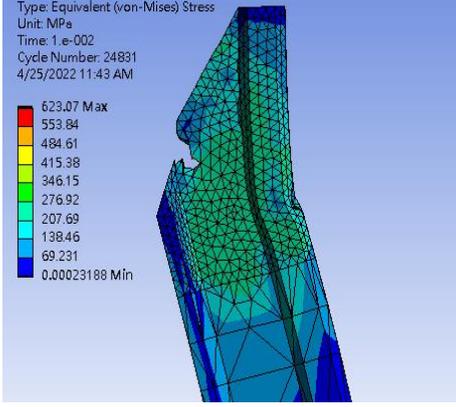
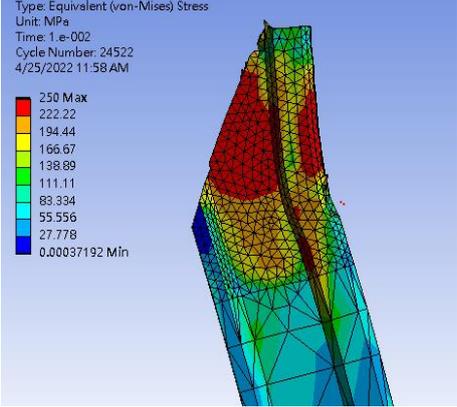
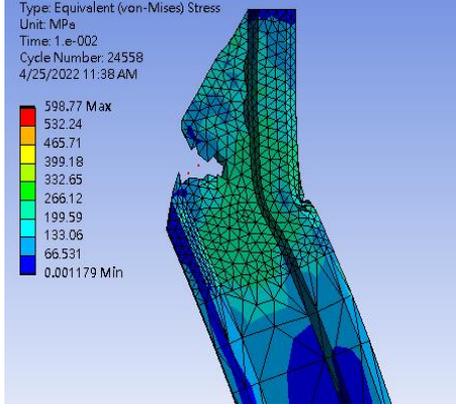
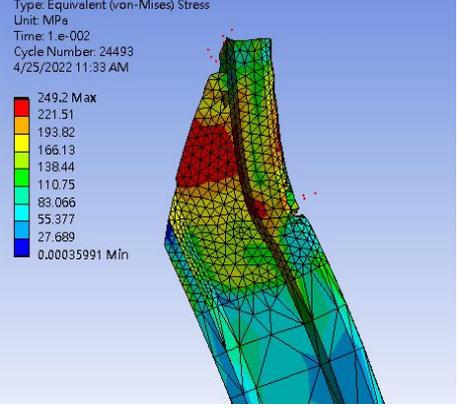
表 1.11-2 鋼軌樁「斜切端面」模擬結果

模擬結果如表 1.11-2、表 1.11-3 所示。從模擬結果可看出鋼軌樁於單點夾持狀態下，於軌腹位置容易發生撕裂現象，其中既存之凹陷缺口會形成應力集中處，並由缺口處快速撕裂破壞而斷裂。
