國家運輸安全調查委員會
中華民國 110 年度工作報告

國 家 運 輸 安 全 調 查 委 員 會
Taiwan Transportation Safety Board

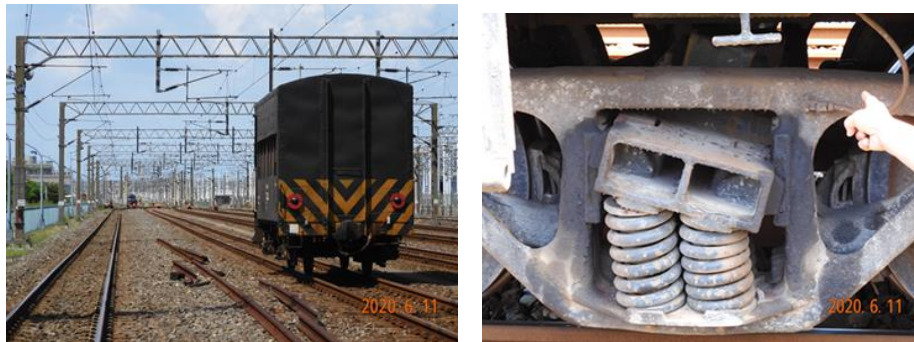
圖 2.1.3-3、圖 2.1.3-4 0610 臺鐵第 7202 次車新左營站重大鐵道事故照片

民國 109 年 6 月 10 日 1124 時，臺灣鐵路管理局第 7202 次貨物列車於左營機務分段出庫，前往新左營站客車停留線第 4 股，聯掛貨車一輛與守車一輛（無人在內），聯掛過程守車溜逸，由第 4 股經西正線、橫渡線、東二主正線後至東正線（里程約 K395+400），經左營站與內惟站後，停止於東正線（里程約 K399+680）處，該事故無人員傷亡。

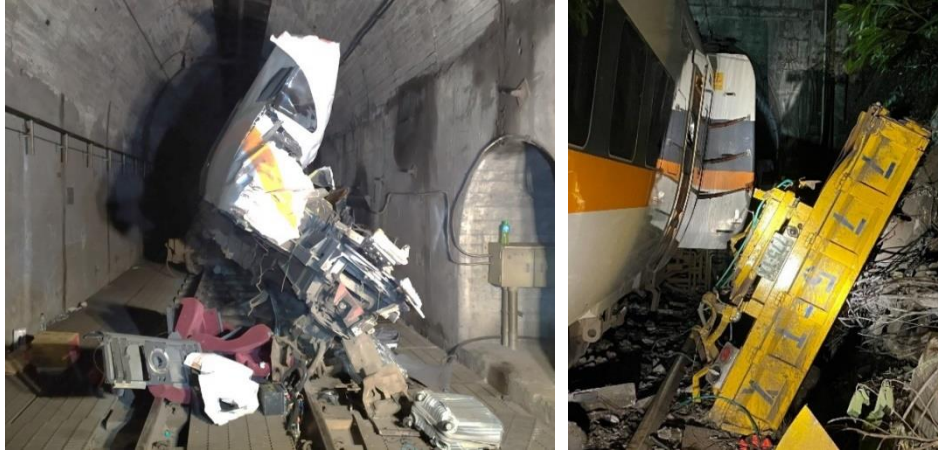
圖 2.1.3-10、圖 2.1.3-11 0402 臺鐵第 408 次車清水隧道重大鐵道事故照片

車第 8 車廂左側撞及隧道口毀損，第 7 車廂與第 6 車廂脫接，第 6、5 及 4 車廂擠壓變形。共計 49 人罹難，213 人受傷。

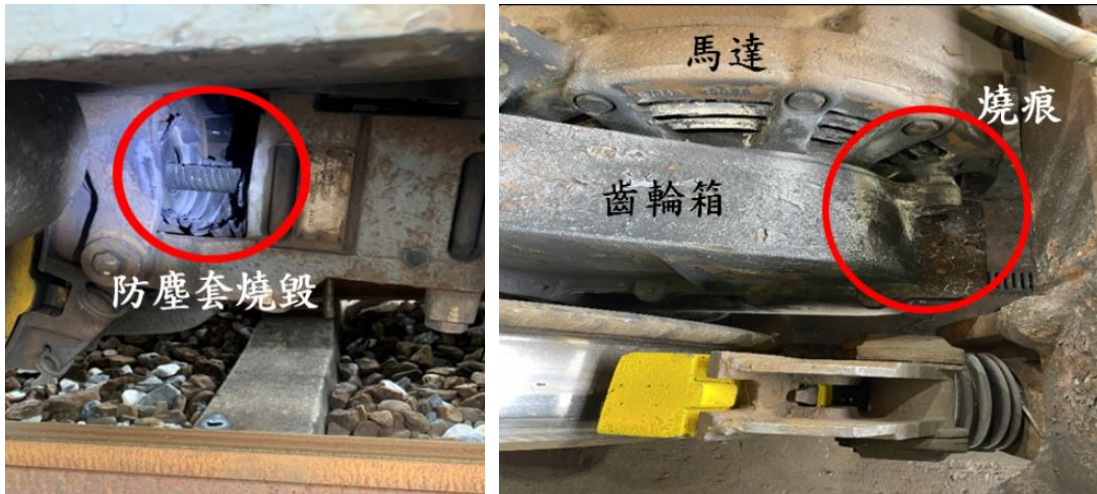
圖 2.1.3-14、圖 2.1.3-15 0428 臺鐵第 4206 次車新馬站重大鐵道事故照片

民國 110 年 4 月 28 日，交通部臺灣鐵路管理局（以下簡稱臺鐵局）由宜蘭站開往花蓮站之第 4206 次區間車（EMU500），約 1822 時進入宜蘭新馬站，第 4 車山側車底起火。臺鐵局人員取出滅火器撲滅火勢，該車續行，此事故無人員傷亡。

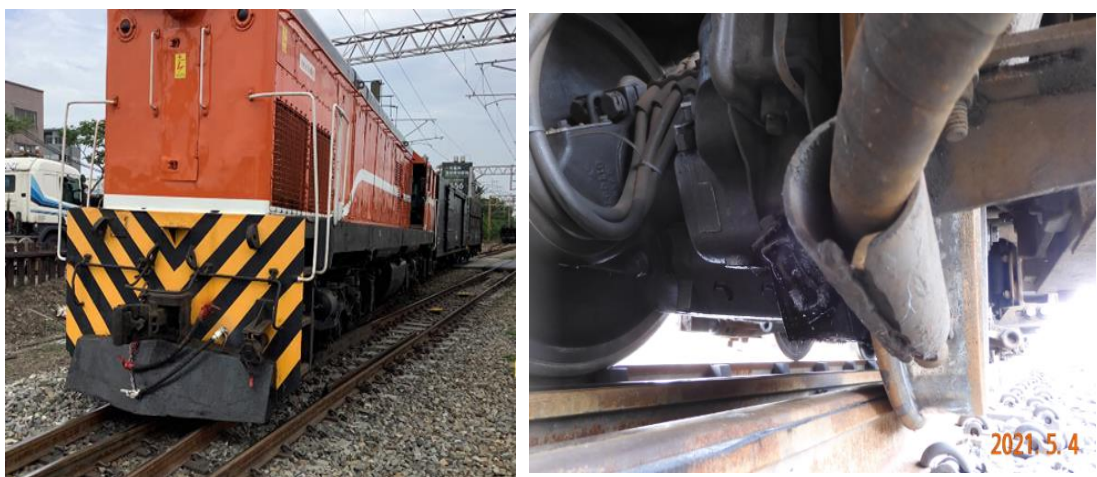
圖 2.1.3-16、圖 2.1.3-17 0504 臺鐵第 7142 次車成功站重大鐵道事故照片

民國 110 年 5 月 4 日，交通部臺灣鐵路管理局由彰化站開往後里站之北上第 7142 次貨物列車，約 0935 時列車由成功站側線進入正線時，第 19 號轉轍器未扳轉至定位，造成列車通過轉轍器時，轉向架車輪擠壓道岔尖軌，司機員遂立即停車，車長隨即通知司機員將列車退行，該車於正線與側線交界處出軌，最後停止於里程 K203+552 處。該事故無人員傷亡。

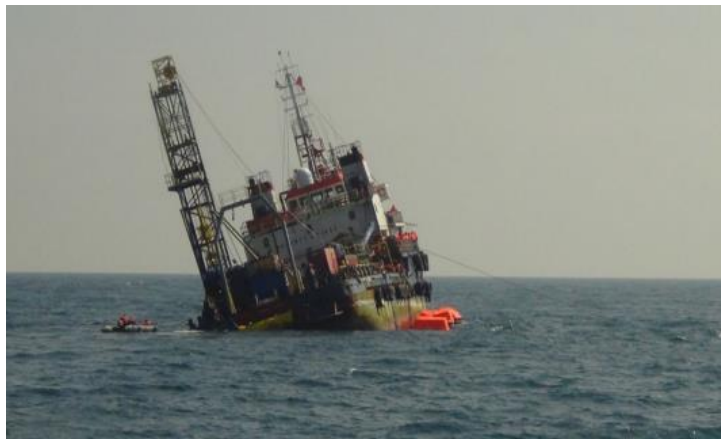
依據 PT. TRIDAYA PATRA MARINE 公司提供鑽探公司進行之調查報告，本次事故因 PRTRA OFFSHORE 工作船執行海床底土鑽探測試，鑽管回收時卡住無法升降；依事故後船舶公司提供資料顯示，鑽管回收時，內部鑽管液可能因負壓力使大量泥沙進入鑽管，導致鑽管卡滯；該鑽探設備係安裝於工作船外舷，上漲的海水導致工作船船身傾斜及甲板進水後棄船。本次事故與船舶運作無關，依船舶公司事故後改進作為已完成改善，因而無相關改善建議。

圖 2.2.2-16 工作船及鑽探設備傾斜狀況
