# 國家運輸安全調查委員會

## 重大運輸事故調查報告

新豐盈 86 漁船於新北市貢寮區三貂角東邊外海

TTSB-MOR-22-11-005

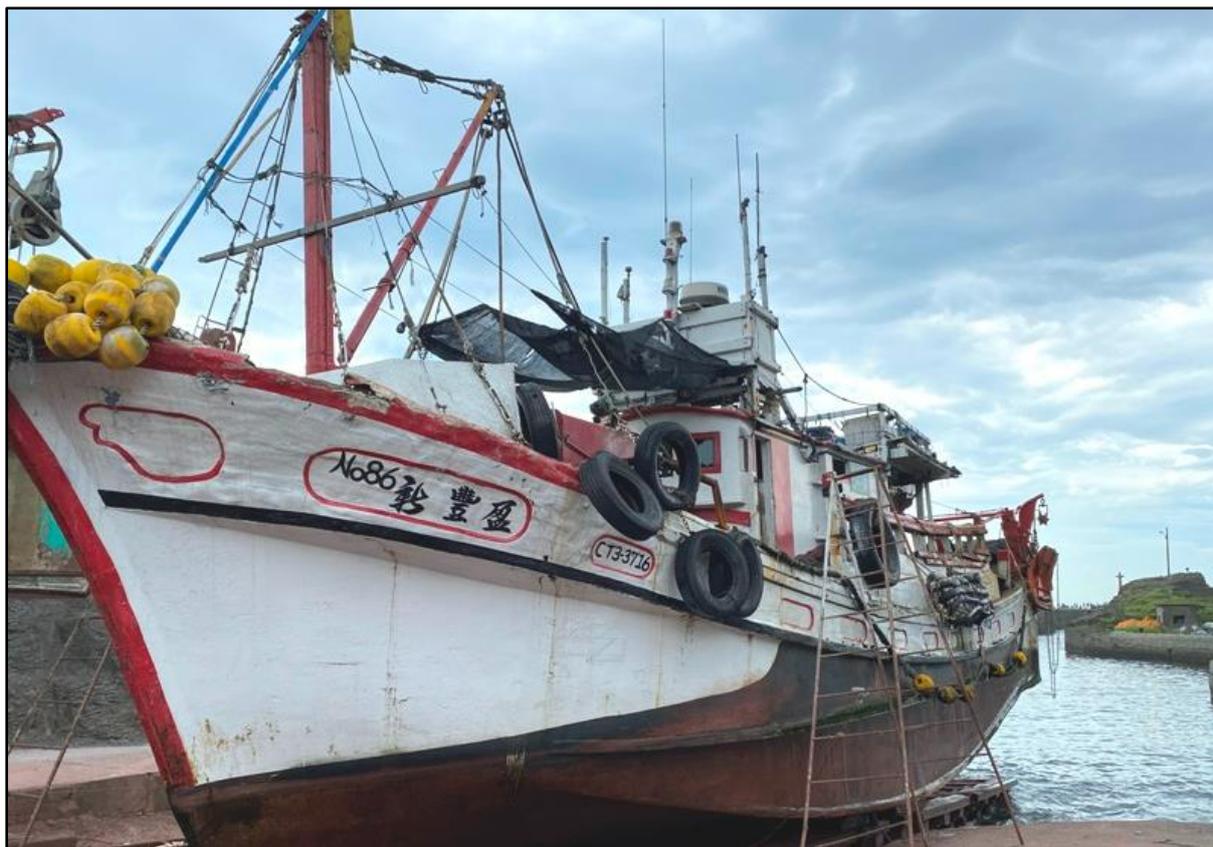
圖 1 新豐盈 86 照片

民國 111 年 03 月 10 日，一艘國籍漁船新豐盈 86（如圖 1），總噸位 37.46<sup>1</sup>，漁船統一編號 CT3-3716，船上載有本國籍船長 1 名及船員 1 名、外籍船員 3 名，共計 5 名。約 0451 時<sup>2</sup>，新豐盈 86 從宜蘭縣頭城鎮大溪漁港出港前往新北市貢寮區澳底外海作業。約 0620 時，航行經過新北市貢寮區三貂角東邊外海約 2 哩處時突遇大浪，導致船身進水及翻覆（如圖 2），船長及 4 名船員隨後由友船救起。約 1000 時，新豐盈 86 漁船於三貂角東邊外海約 2 哩處<sup>3</sup>完全沉沒。約 0642 時<sup>4</sup>，海洋委員會海巡署（以下簡稱海巡署）接獲民眾報案，隨後派遣三艘巡防艇<sup>5</sup>前往現場救援及協助處理，本案無人員傷亡及發現漏油情事。
