國家運輸安全調查委員會

重大運輸事故調查報告

騰龍 KAA-0853 遊覽車重大公路事故

報告編號：TTSB-HOR-22-11-001

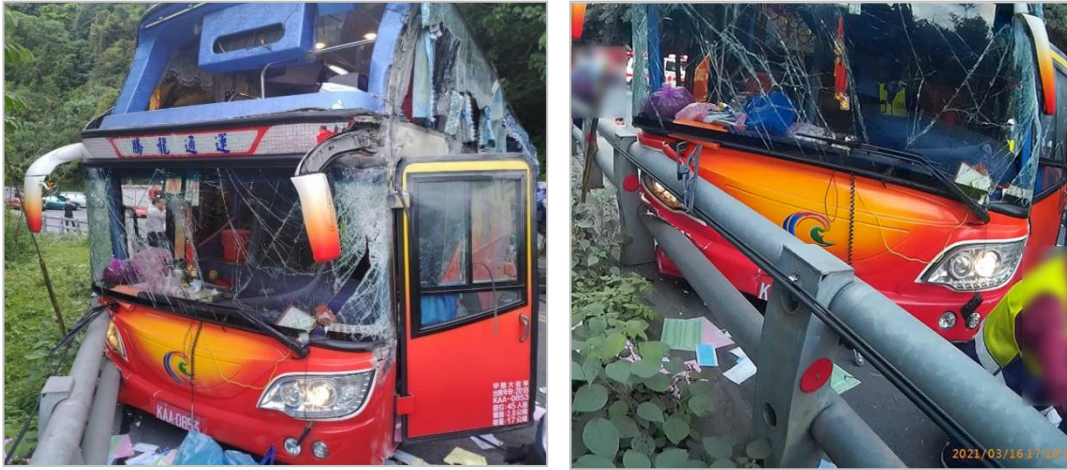
圖 1.3-15 事故車輛正面損壞情形

事故車輛前方擋風玻璃破損、車燈損壞、前保險桿下側變形破損，左側照後鏡支架變形破損，如圖 1.3-15 所示。

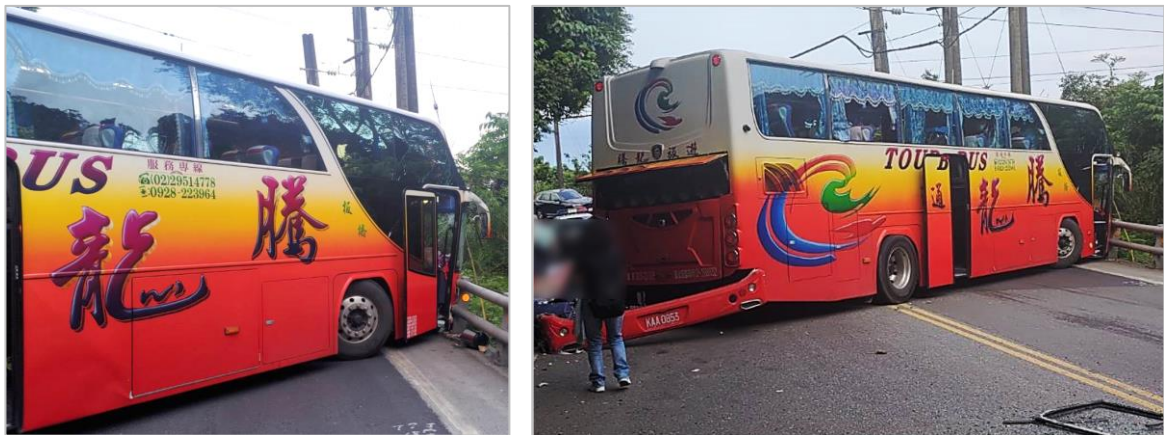
圖 1.3-17 事故車輛右側損壞情形

事故車輛右側第 6 面玻璃破損，行李廂蓋變形，後輪上方蒙皮及冷氣維護門輕微變形，如圖 1.3-17 所示。

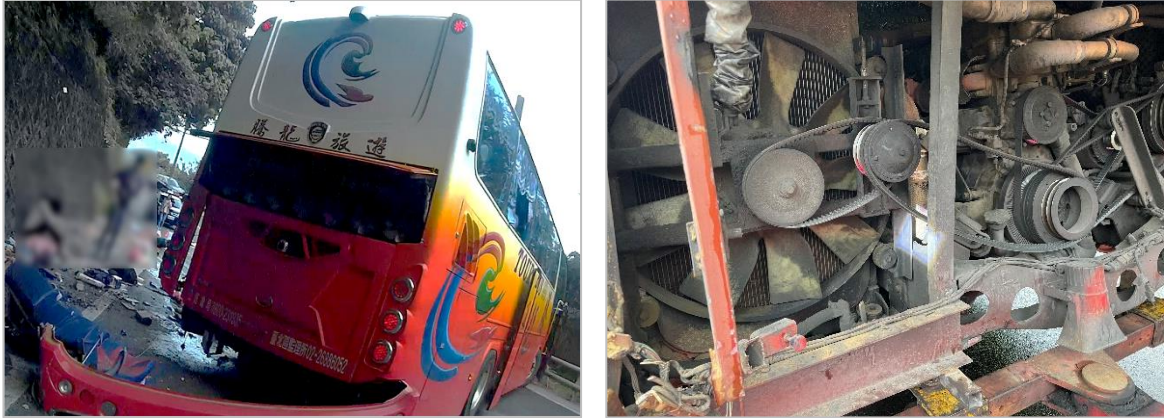
圖 1.3-18 事故車輛後方損壞情形

事故車輛後方之左後車燈飾板破裂，保險桿脫落，引擎室皮帶鬆脫，如圖 1.3-18 所示。

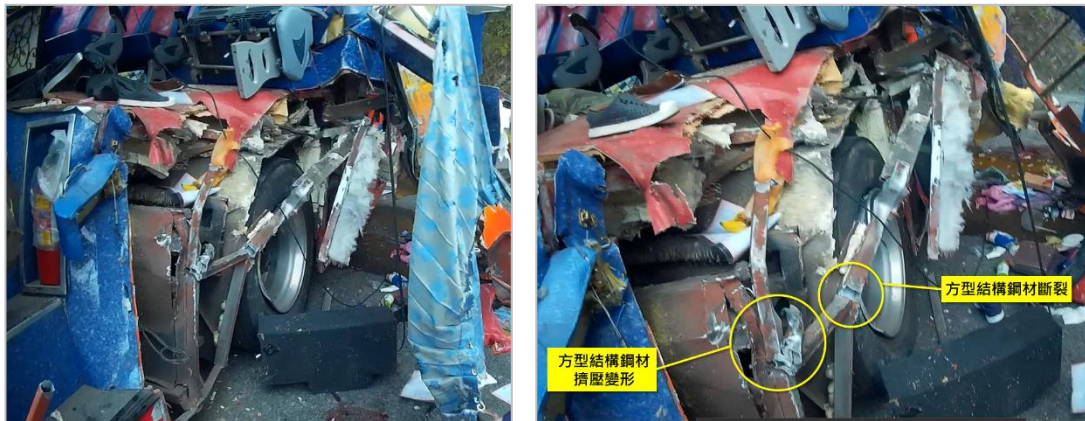
圖 1.3-21 事故車輛左側安全門至第 9 排座椅損壞情形

事故車輛左側安全門之門框損壞，部分方型鋼管擠壓變形，左側安全門上部結構脫離車體，左側安全門下部結構僅剩下約 1/3 仍與車體連結，如圖 1.3-20。左側安全門至左側第 9 排座椅外側之車體骨架嚴重變形，如圖 1.3-21。

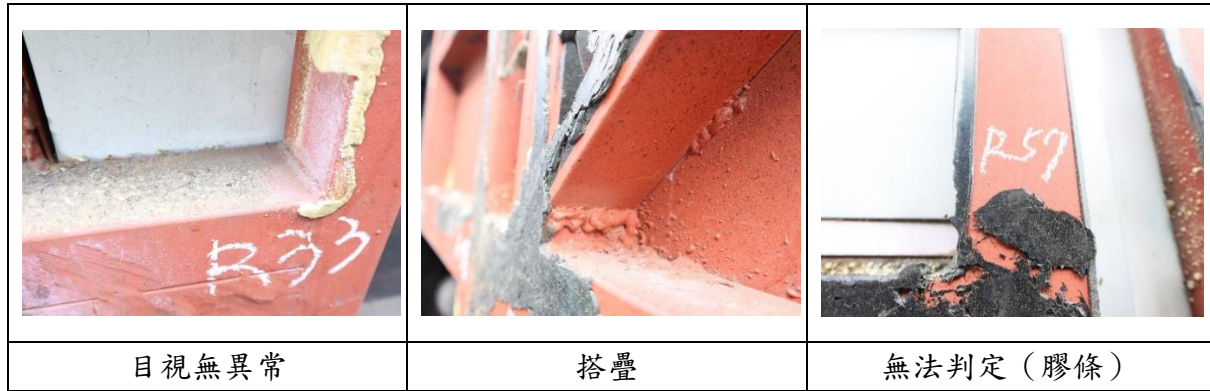
圖 1.3-31 事故車輛右側銲接情形

右側骨架共計檢視 74 處，如圖 1.3-30。銲接點目視無異常為 31 處，搭疊為 35 處，熔填不足 0 處，銲蝕 0 處，麻點 0 處，銲接不完全 0 處，無法判定共 8 處，銲接情形如圖 1.3-31 所示。

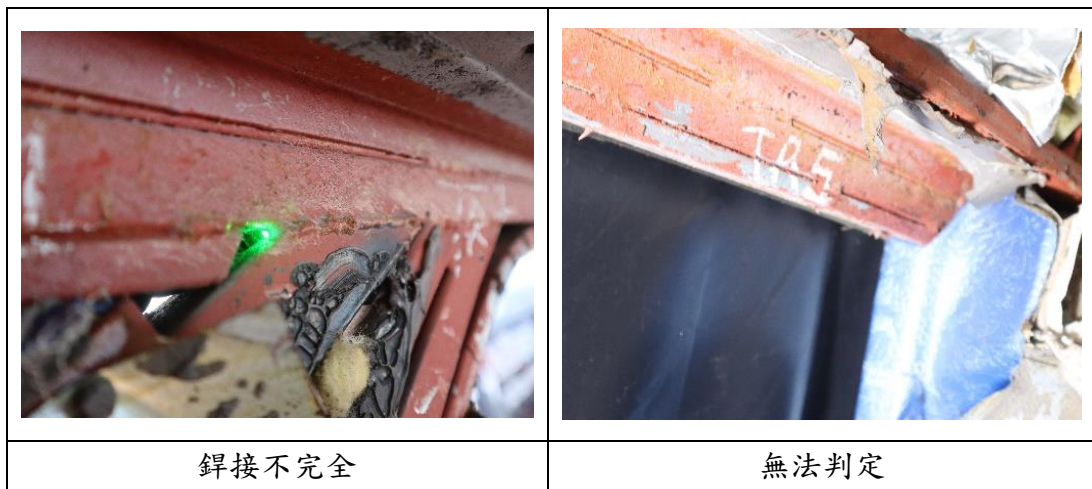
圖 1.3-32 事故車輛右側環肋銲接情形

右側環肋共檢視 6 處，如圖 1.3-30，其中銲接點目視無異常為 0 處，搭疊為 0 處，熔填不足為 0 處，銲蝕為 0 處，麻點為 0 處，銲接不完全 5 處，無法判定 1 處，銲接情形如圖 1.3-32 所示。

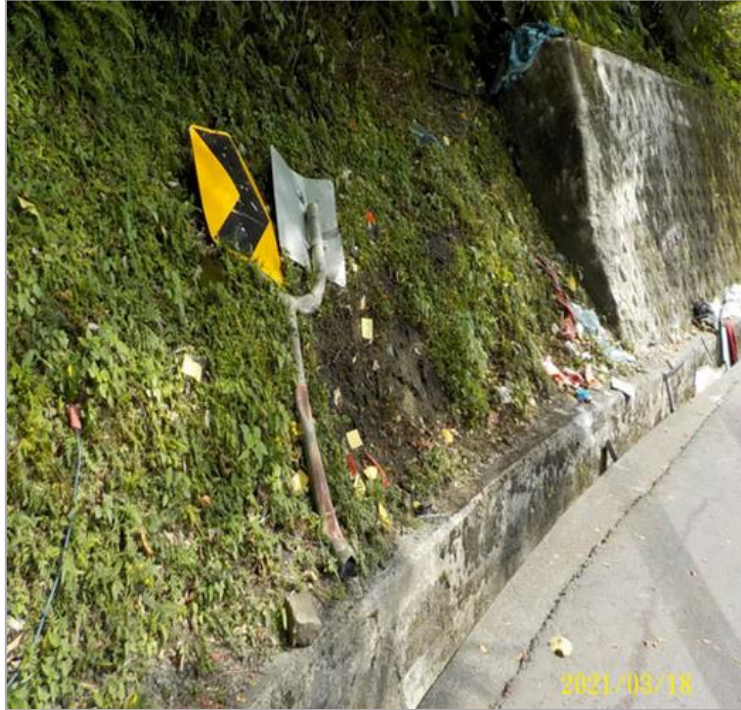
圖 1.4-1 事故現場邊坡及標誌損壞情形

事故發生時，事故車輛撞擊對向山壁之擋土牆，擋土牆表面及邊角遭撞擊破損，邊角損壞範圍約為 210 公分高、15 公分寬；道路交通設施輔 2 標誌斷裂損壞，損壞情形如圖 1.4-1 所示。

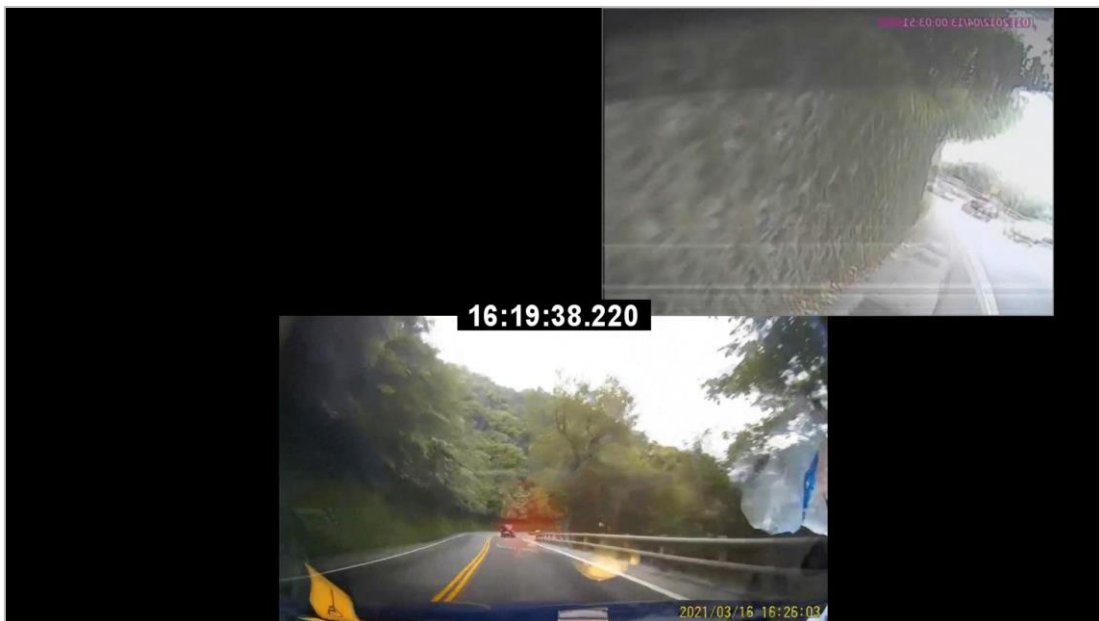
1619:38 時事故車輛撞擊山壁之擋土牆

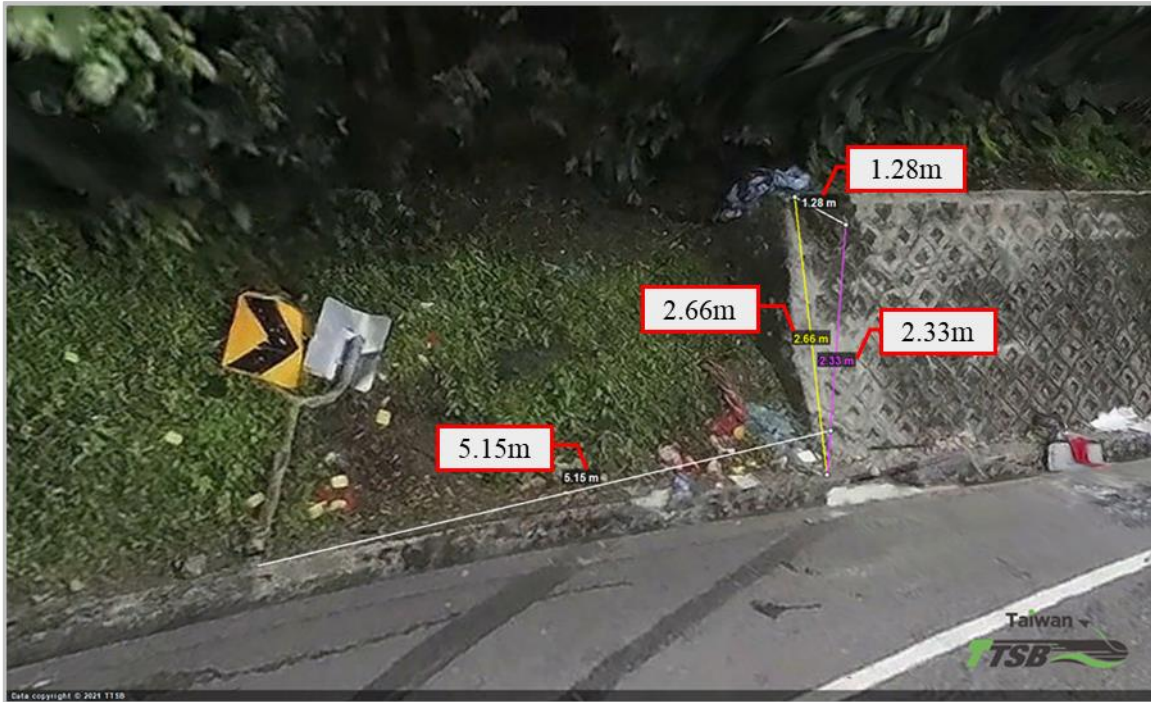
圖 1.10-3 事故車輛撞擊擋土牆斜面長度及高度測量

事故車輛撞擊之擋土牆，斜面長度約 2.66 公尺，高度約 2.33 公尺，擋土牆與地面夾角約 61.2 度，如圖 1.10-3，事故車輛在擋土牆留下數道刮痕，如圖 1.10-4。

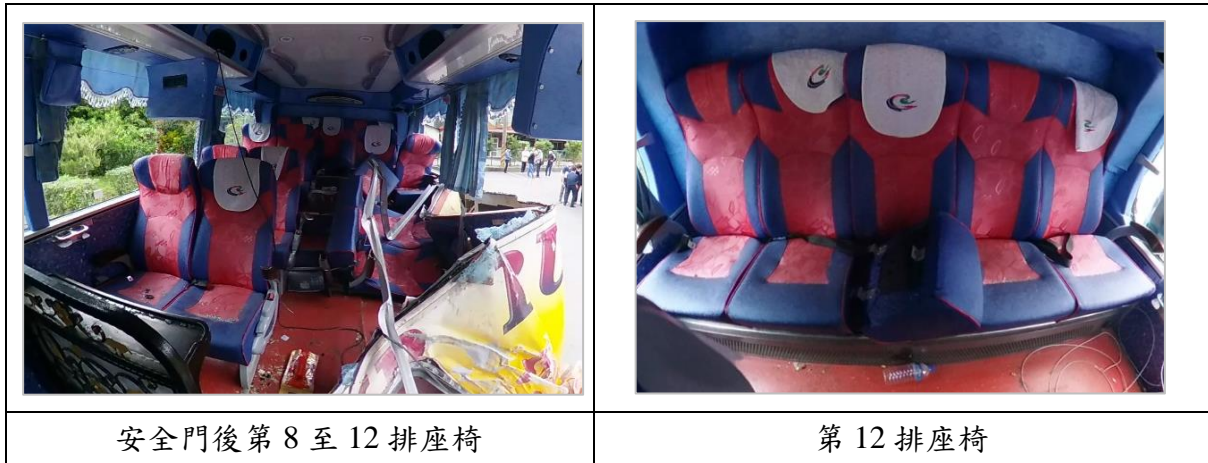
圖 1.12-3 事故車輛內部座椅狀況

左側	座椅損壞情形 (座位號碼由左至右為 1~5)		右側
駕駛室	未有明顯損壞		前門
第 1 排	兩側椅腳均變形，部分脫離地板，惟螺絲仍鎖於地板內，地板有破損，2 號座椅有明顯前傾之狀況		
第 2 排	兩側固定完好，座椅前傾		
第 3 排	兩側固定完好，2 號椅背前傾	未有明顯損壞	第 2 排
第 4 排	兩側固定完好	未有明顯損壞	第 3 排
第 5 排	左側 J 形勾固定完好，右側椅腳有部分脫離地面，2 號椅背前傾	3 號椅背前傾	第 4 排
第 6 排	兩側均脫離原有固定裝置，座椅整體歪斜	未有明顯損壞	第 5 排
第 7 排	兩側均脫離原有固定裝置，座椅傾倒於車內	未有明顯損壞	第 6 排
安全門		後門	
第 8 排	左側 J 形勾脫離原有固定裝置，右側椅腳斷裂，部分椅腳仍與車內

地板連結，座椅拋出車外，於事故現場尋獲		
第 9 排	兩側均脫離原有固定裝置，座椅拋出車外，於事故現場尋獲	未有明顯損壞	第 9 排
第 10 排	兩側均脫離原有固定裝置，座椅傾倒於車內	未有明顯損壞	第 10 排
第 11 排	椅架完好固定於地板，1 號椅背前傾，2 號椅墊脫落、椅背前傾	未有明顯損壞	第 11 排
第 12 排	椅架完好固定於車體上，3 號座椅椅墊脫落、椅背略前傾		第 12 排

左側第 1 排 1 與 2 號座椅

事故車輛前半部第 2 至 5 排座椅

左側第 6 與 7 排座椅

事故現場尋獲左側第 8 與 9 排座椅

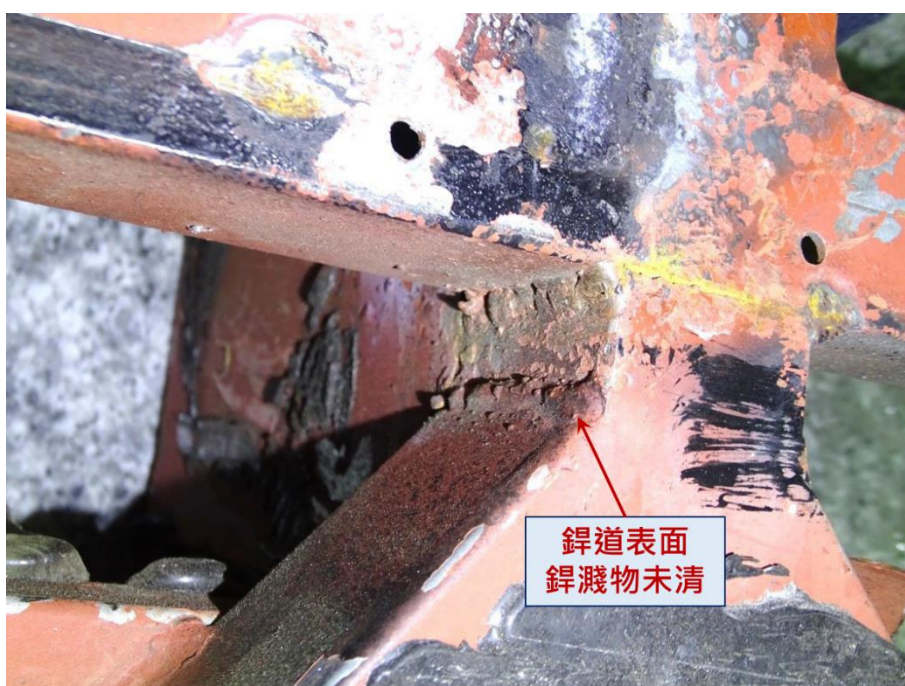
檢視與觀察骨架整體外觀，發現下列現象，在左側骨架未斷裂處取樣 L1，其銲道未填滿 (圖 1.13-6)，銲道未完全熔合，同處背面之銲接處，銲道亦只有局部銲接 (圖 1.13-7)；其他骨架取樣處如 L3-2、L3-3、L3-4、L3-5，皆有嚴重彎曲變形，斷裂面呈現快速破壞特徵，且有局部銲道殘留現象 (圖 1.13-8 為取樣 L3-2 觀察照片)；其中取樣 L3-5 為連接環肋的一段，其左右銲道 (車身前後方向) 承受撞擊力量而造成變形扭曲，上下銲道 (車身左右方向) 整齊剪切斷裂，卻無受力變形之現象 (圖 1.13-10)。右側骨架未斷裂處銲接處銲道未完全融合，形成縫隙，銲道表面未除渣 (圖 1.13-11)。

圖 1.13-11 右側骨架取樣 R6 銲道表面銲濺物未清除

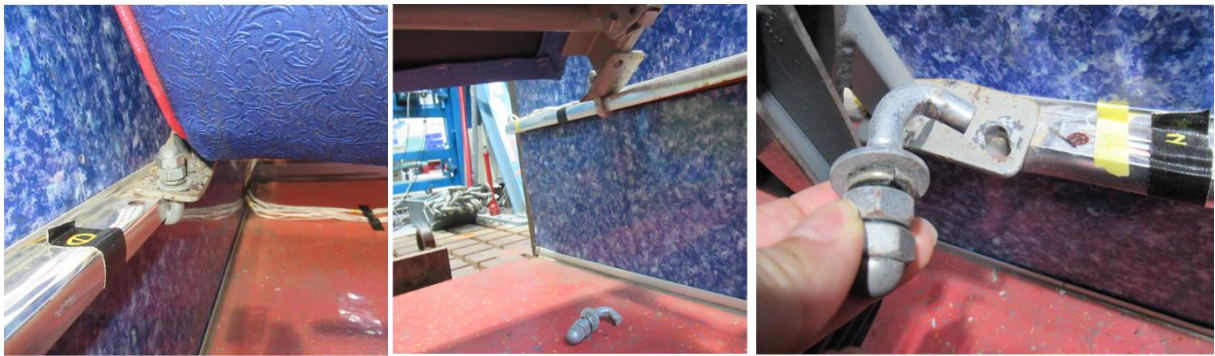
由上圖可知，拉力施力至 555 公斤力（約 5,443 牛頓力）時，座椅固定裝置及配件已發生破壞分離。觀察測試後之座椅，如圖 1.13-21 與圖 1.13-22，該排座椅向前傾倒，座椅靠窗側兩個 J 形勾均脫離原固定位置，惟並未發生變形現象；後側 J 形勾於測試過程中掉落，原 J 形勾固定之金屬條板略為變形。座椅走道側固定用之螺栓共有兩個，其中後側螺栓完全脫離地板，無變形現象，而前側螺栓並未完全脫離地板，但呈現受力彎曲變形。

圖 1.13-22(a) 測試後靠窗側座椅固定裝置

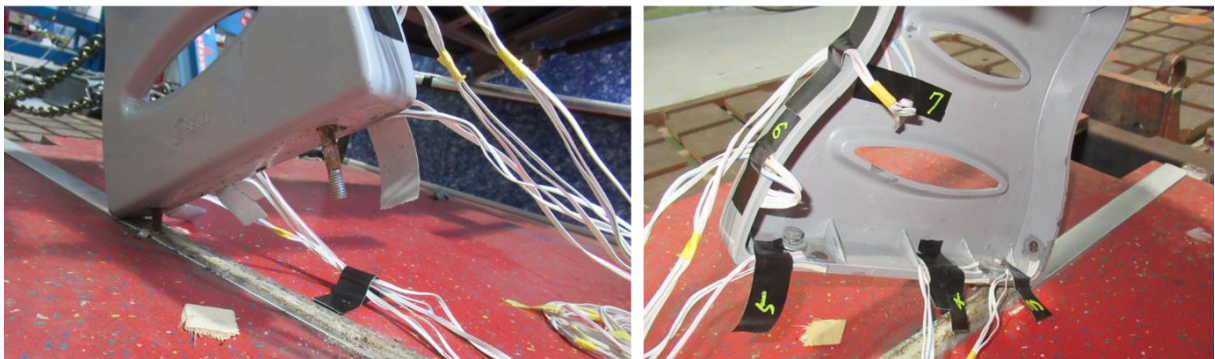
圖 1.13-22(b) 測試後靠走道側固定裝置

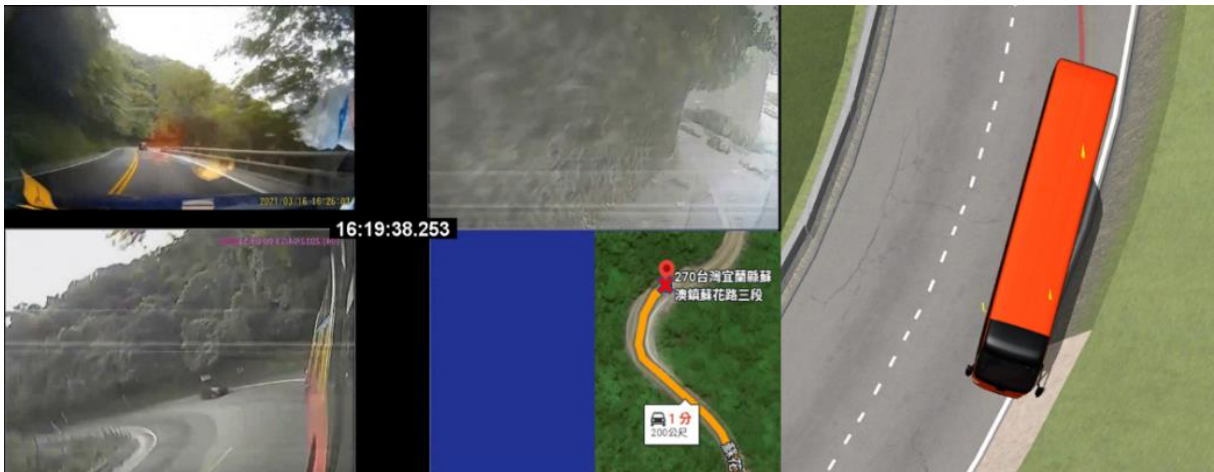
圖 2.3-7 事故車輛擦撞擋土牆

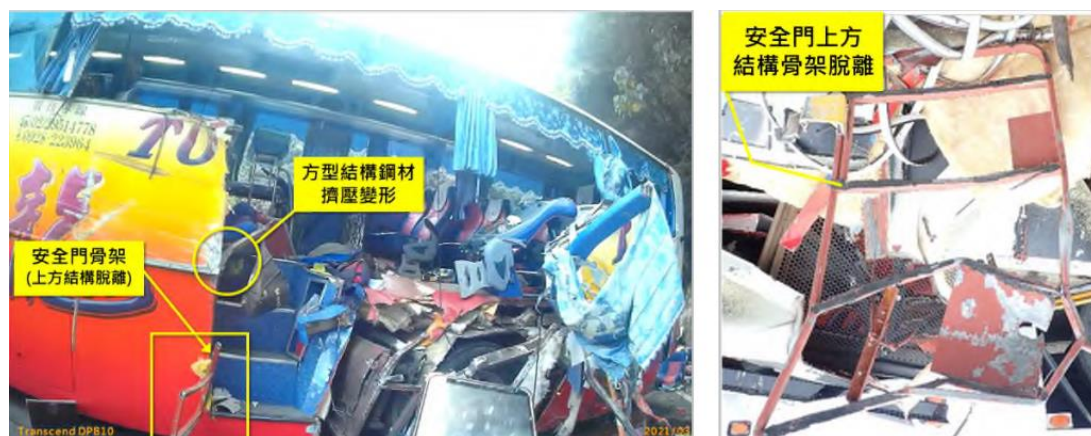
圖 2.3-21 事故車輛安全門至車尾結構破壞情形

安全門至車尾之結構（圖 2.3-20），事實資料亦顯示安全門之後的蒙皮以及車身骨架受到破壞（圖 2.3-21），模擬結果顯示模擬車輛在撞擊擋土牆後動能減低，最後持續右彎至撞上右側車道護欄後停止，與事故車輛最後位置相符（圖 2.3-22）。

擋土牆有數道刮痕，另觀察左側蒙皮破壞程度，左側照後鏡至安全門之間車體蒙皮亦有大面積刮痕，安全門至車尾蒙皮破損，安全門門框上緣結構有明顯凹陷與破裂，安全門附近車身骨架受擠壓變形而脫離車體。調查小組研判事故車輛持續摩擦左側擋土牆，在擋土牆留下數道刮痕，車速雖然減低，但慣性力加劇車輛甩尾現象，角速度變大；當事故車輛安全門附近車身結構接觸到擋土牆邊角時，邊角嵌入車身結構，導致安全門附近車身骨架受擠壓變形，安全門脫離車體；同時車身骨架銲接不良處為車身結構之弱點，當當事故車輛安全門附近車身結構撞擊擋土牆邊角時，銲接不良處之結構強度無法承受負荷，造成撞擊處車身結構銲接不良處扭曲變形與斷裂，而事故車輛仍有動能，因此擋土牆邊角持續擠壓左側車身結構而破壞其他車身結構，車身結構破壞後造成脫離地板之座椅被拋出車外。撞擊後事故車輛持續右彎，直至撞上北上車道右側護欄後停止。

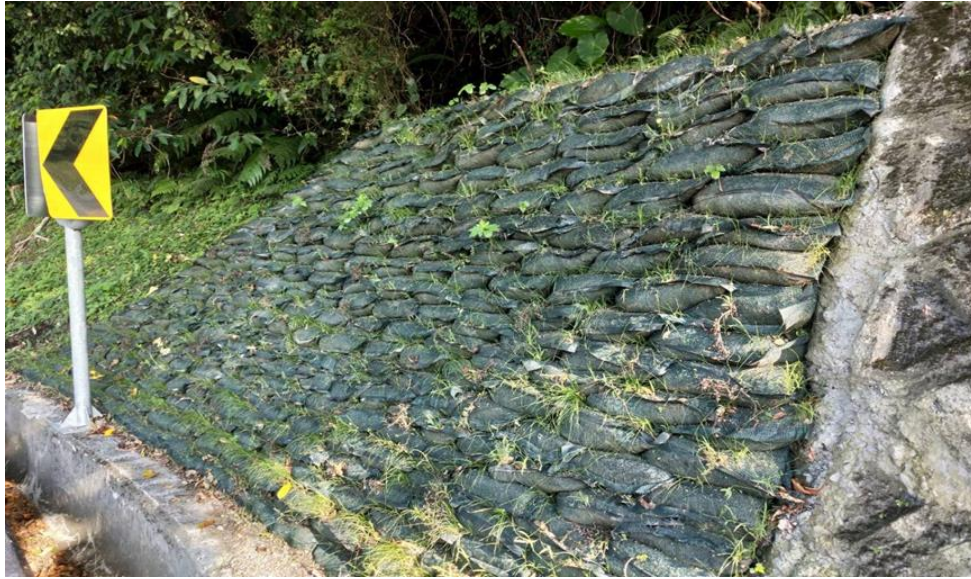
圖 4.2-1 事故後填補擋土牆邊角

事故現場擋土牆係由堡嵌磚堆砌而成，自與路面齊平之邊溝往上延伸垂直高度約為 233 公分，擋土牆南緣凸出邊坡之厚度約 55 公分。擋土牆雖位於南向車道側，距北向車道至少仍有一車道之寬度，然擋土牆邊角洽位於北向車道彎道下坡（平豎曲線合成）位置，本次事故車輛即為右彎下坡路段操作異常、跨越南向車道後，於右轉過程中致左側車身撞擊擋土牆邊角處後破損。

事故發生後，公路總局第四區養護工程處已就事故位置擋土牆之邊角，採堆砌植生包之柔性工法進行填補，以做為緩衝處理，如圖 4.2-1。

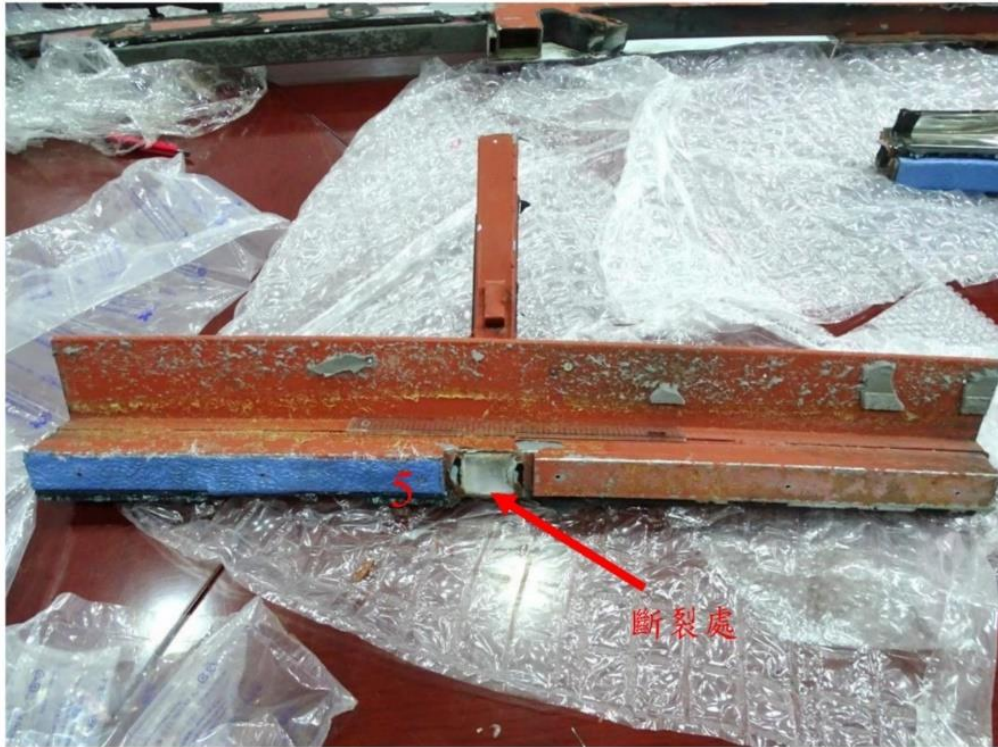
照片五：左側骨架斷裂處 (No.L3) 取樣後外觀 (取 4 處 No.L3-2、No.L3-3、No.L3-4 與 No.L3-5)

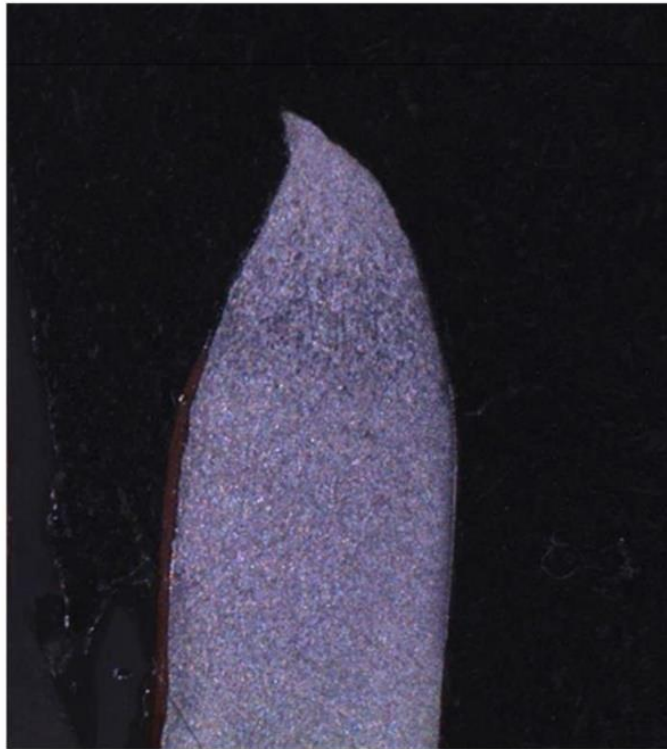
照片三十：左側骨架斷裂處 (No.L3) 銲接處銲道呈現撕裂狀快速破壞形貌

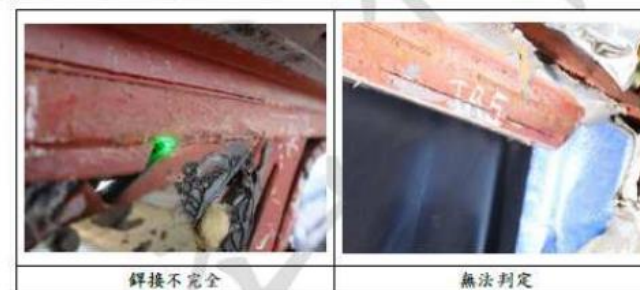
右側環肋共檢視 6 處，如圖 1.3-30，其中銲接點目視無異常為 0 處，搭疊為 0 處，熔填不足為 0 處，銲蝕為 0 處，麻點為 0 處，銲接不完全 5 處，無法判定 1 處，銲接情形如圖 1.3-32 所示。

圖 1.3-32 事故車輛右側環肋銲接情形
