111年鐵道安全管理研討會

淡海輕軌安全管理及異常事件案例分享

新北捷運公司
111年12月22日

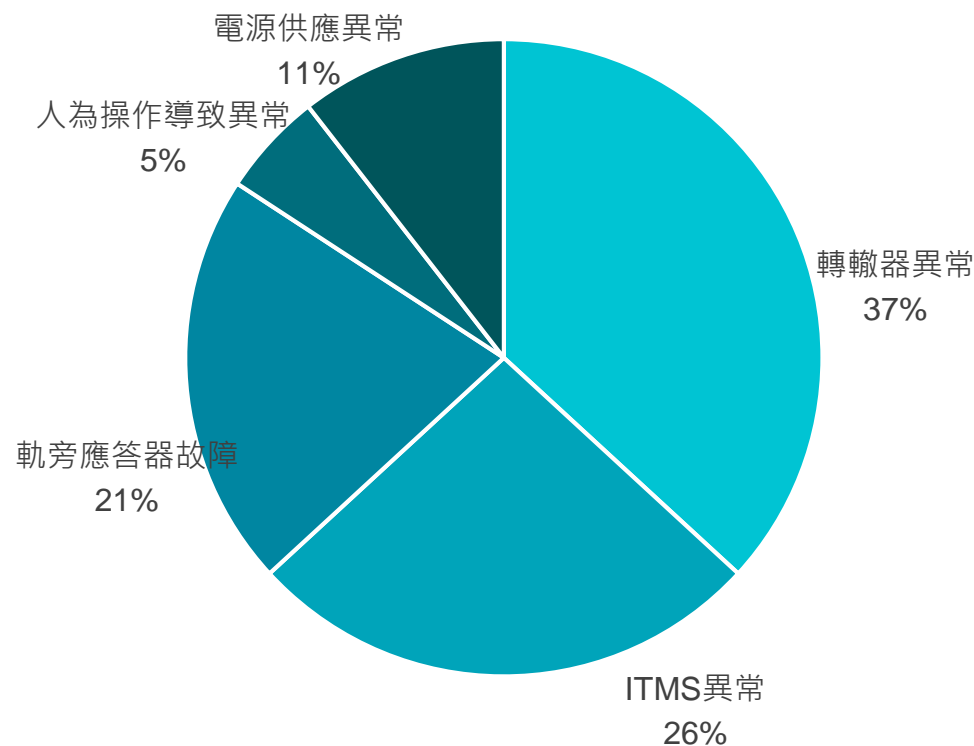
號誌異常引致90秒以上未滿5分鐘延誤原因彙整

- 111年尚無因號誌系統異常引致延誤5分鐘以上事件，惟引致90秒以上未滿5分鐘仍達15件，其中屬轉轍器異常就有7件，原因以異物堵塞為主。
- 異物堵塞原因以V09為主，發生時間均為雨季期間，本路段為一斜坡，且道岔設於路段的低點，若遇雨季，路面異物容易經由雨水沖刷至道岔隙縫中。

樣態	三	四
異常分析	<p>禁止臨時停車黃色鋪面破損卡住鋼軌或沉積定位孔導致未定</p>    	<p>當OCC發現ITMS系統轉轍器定位異常，需由司機員，或其他支援人力前往現場目視確認轉轍器定位情形。</p>
改善措施	<p>定期巡檢V09會車區</p>  	<p>會車區安裝監控轉轍器之CCTV，OCC可即時由CCTV影像確認轉轍器是否定位、軌間是否密合，無需人力現場確認轉轍器狀況，即可進行異常狀況排除，減少延誤時間。</p>   <p>會車區轉轍器CCTV影像</p>
