國家運輸安全調查委員會

重大運輸事故 事實資料報告

第 6046 次車

鳳林站重大鐵道事故

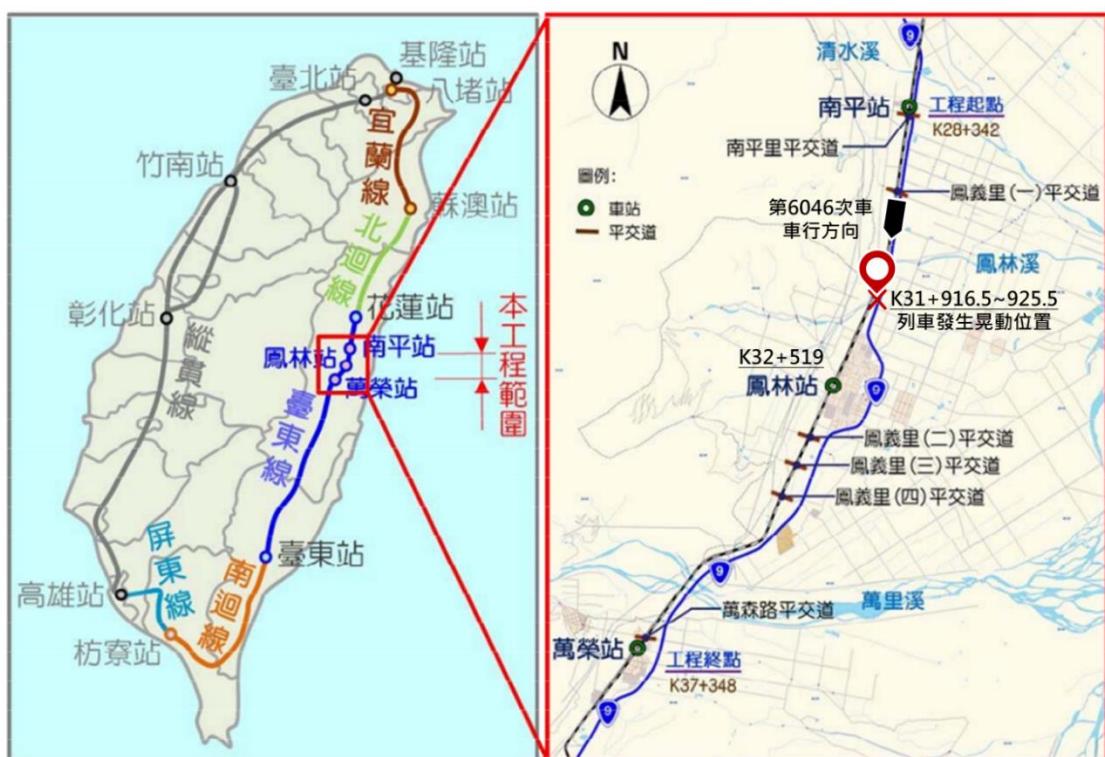
圖 1.1-1 第 6046 次車運行路線及事故地點（摘錄¹）

民國 111 年 6 月 11 日，交通部臺灣鐵路管理局（以下簡稱臺鐵局）第 6046 次車鳴日號觀光列車，約 1058 時行經臺東線南平站至鳳林站間里程 K31+916.5 至 925.5 處，列車產生上下異常晃動，如圖 1.1-1 至圖 1.1-2。該事故無人員傷亡。

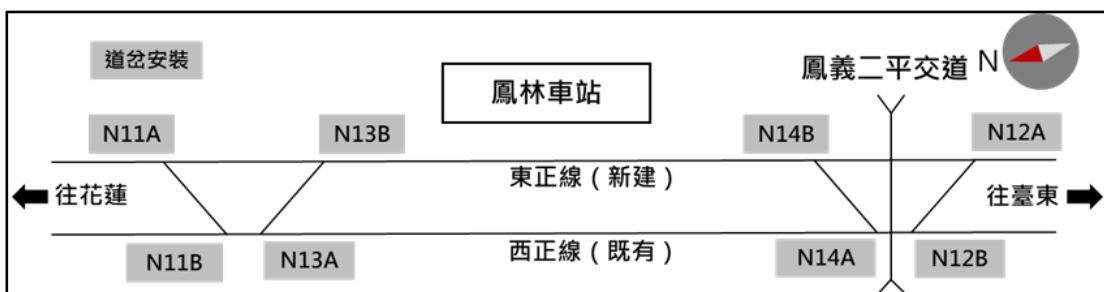
圖 1.6-1 鳳林站南北端道岔安裝投入正線示意圖

工信工程於民國 110 年 10 月 18 日向台灣世曦監造提出「C031 代辦臺鐵南平至萬榮雙軌化土建及電車線工程」之「第二、四階段道岔投入施工計畫」，並於 10 月 26 日經監造同意核定，並副知主辦機關鐵道局東部工程處第二工務段，施作項目包含鳳林站南北端道岔安裝投入正線，如圖 1.6-1，及萬榮站北端道岔之正線安裝組立作業。鐵道局東部工程處第二工務段於 11 月 4 日發函通知臺鐵局花蓮工務段及提供相關施工計畫資訊，其中道岔施工流程為預組道岔→投入岔後長枕→投入道岔→銜接橫渡線。

依鐵道局東工處 6 月 2 日辦理鳳林站道岔投入前準備作業確認現勘紀錄，道岔施工流程修正為預組道岔→投入道岔→投入岔後長枕→銜接橫渡線，計畫項目 N11B 及 N13A 道岔之岔後長枕鋪設，預訂施工日期為 6 月 9 日跨 6 月 10 日進行施作，並申請臺鐵局工務處花蓮工務段支援中型砸道車進行軌道砸道整修作業，施工機具如附錄 2。

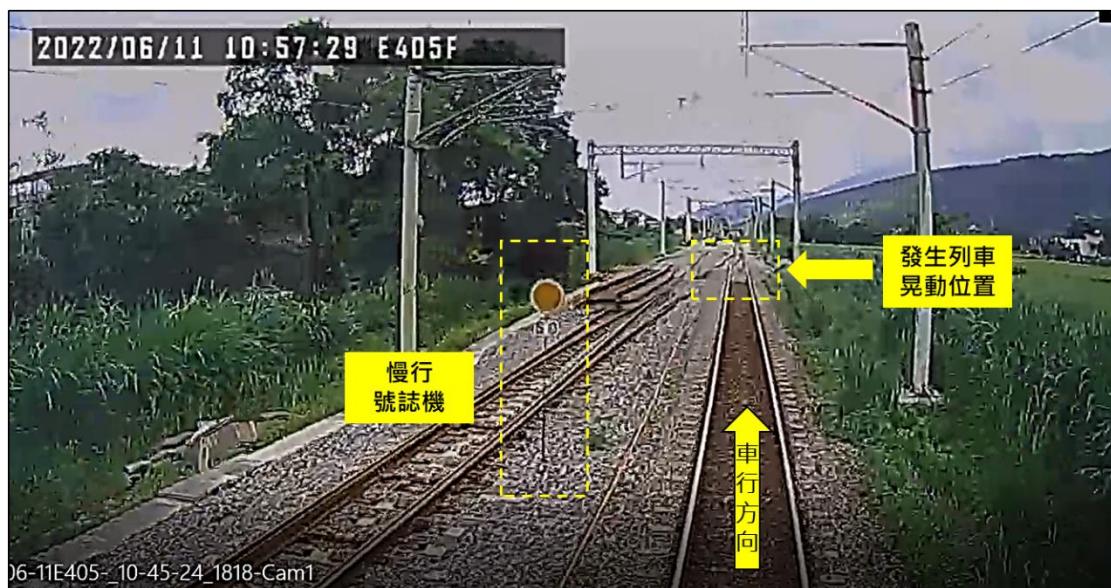
圖 1.7-25 第 6046 次車通過慢行號誌機

第 6046 次車通過慢行號誌機之行車影像紀錄器畫面，如圖 1.7-25。

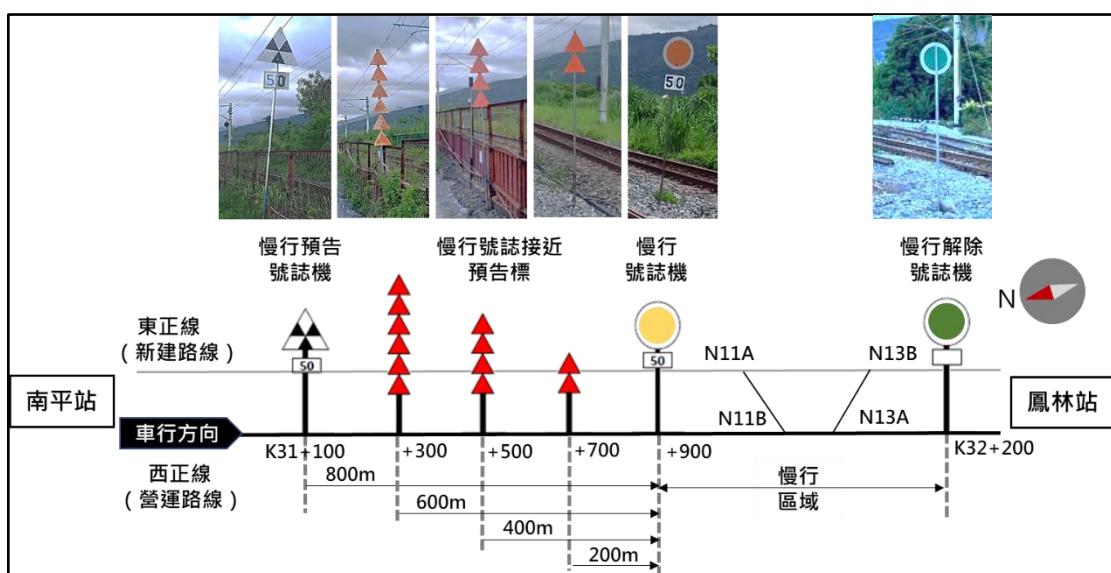
圖 1.8-1 南平站至鳳林站臨時號誌機設置位置圖

依臺鐵局民國 111 年 6 月 7 日之綜合調度所行車組 206 號行車電報，南平站至鳳林站間路線及鳳林站之北端站端路線 K31+900 至 K32+200 自 111 年 6 月 8 日 5 時起至 6 月 21 日 5 時止，慢行 50 公里 / 小時，並於鳳林站施工區域設置臨時號誌機，如圖 1.8-1。
