國家運輸安全調查委員會

重大運輸事故 調查報告

第 611 次車

鳳林隧道列車分離事故

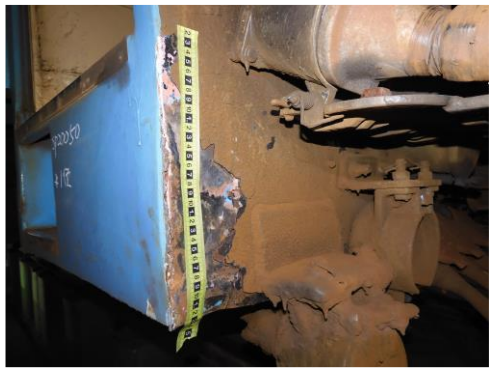
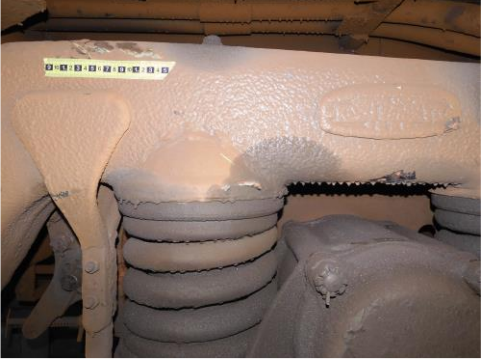
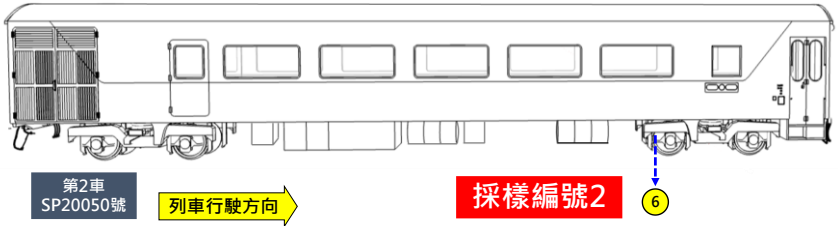
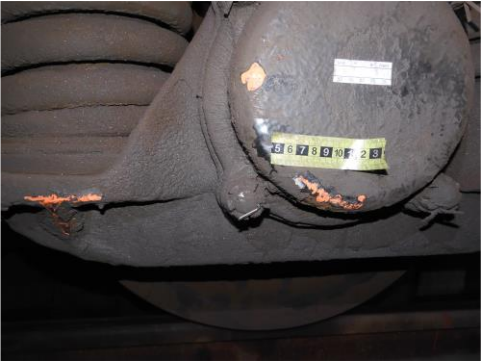
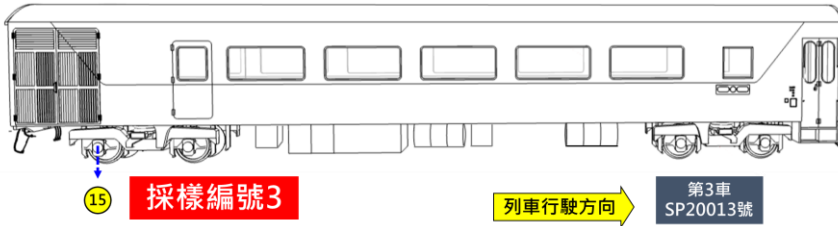
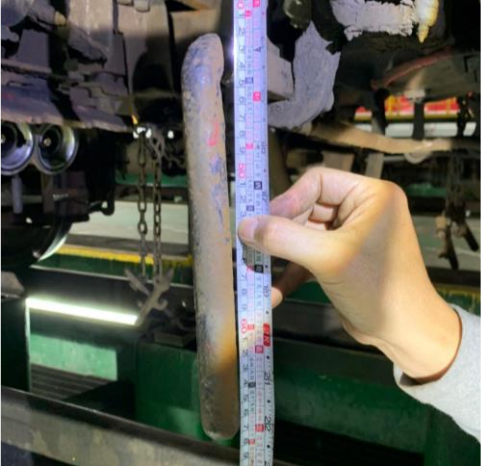
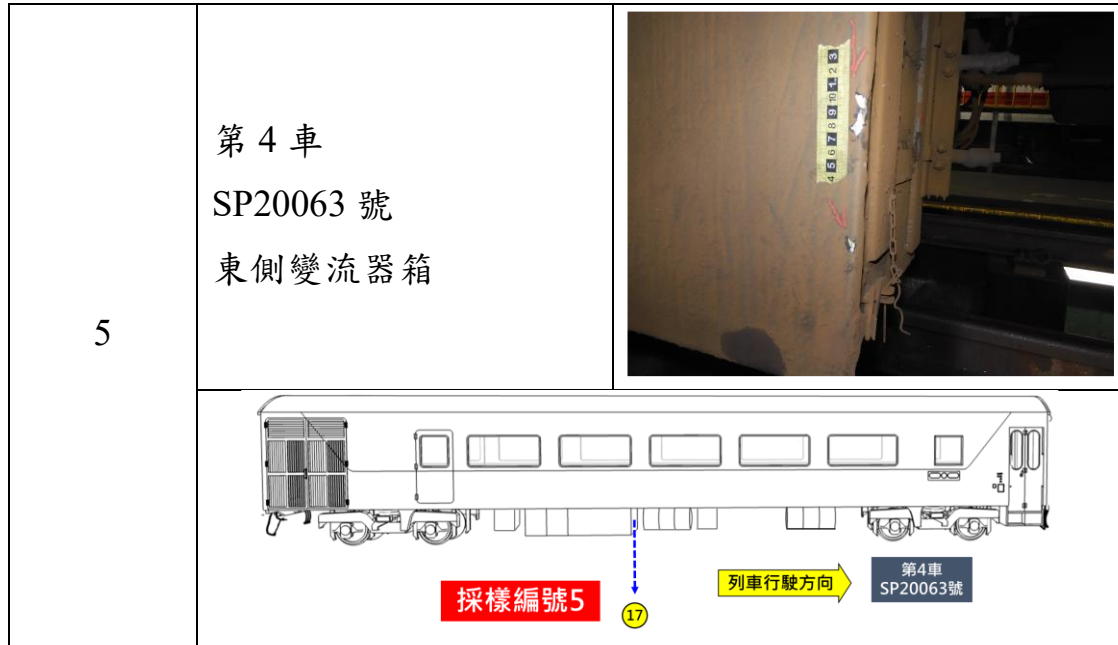
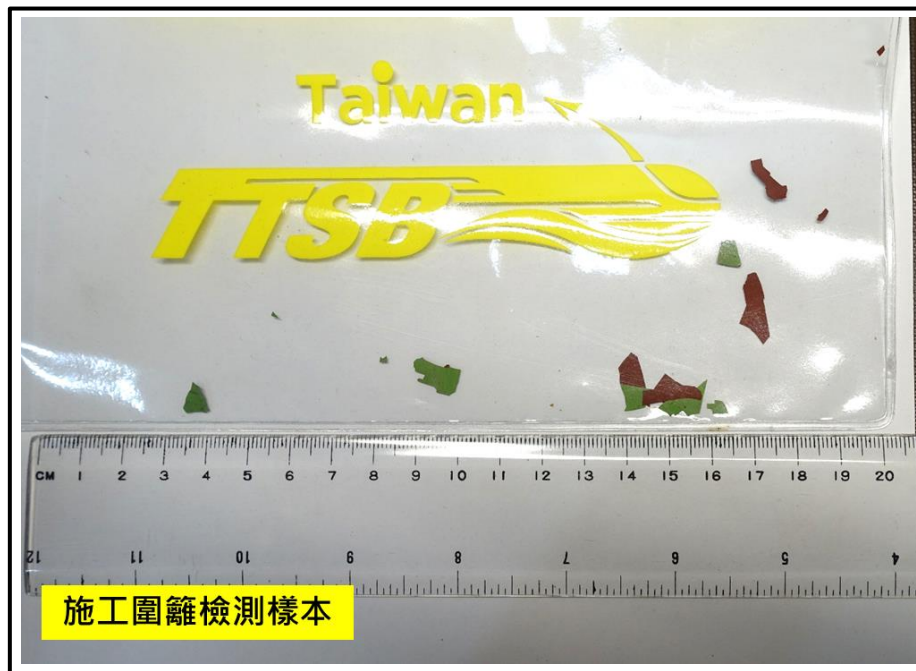
圖 1.14-1 施工圍籬漆料檢測樣本

採樣編號	漆料樣本位置	圖片
1	第 2 車 SP20050 號 東側旅客上下台階

<p>2</p>	<p>第 2 車 SP20050 號 東側前轉向架</p>

<p>3</p>	<p>第 3 車 SP20013 號 東側後轉向架</p>

<p>4</p>	<p>第 3 車 SP20013 號 後端手動解鎖裝置提手</p>

依據漆料比對檢測結果顯示，五處車輛損害之樣本，與施工圍籬正面綠色漆料性質或背面紅色漆料性質之相關係數，最大值落在 83.8% 至 99.0% 範圍，呈現顯著相關性，證明車輛損害處確實為施工圍籬撞及所造成。

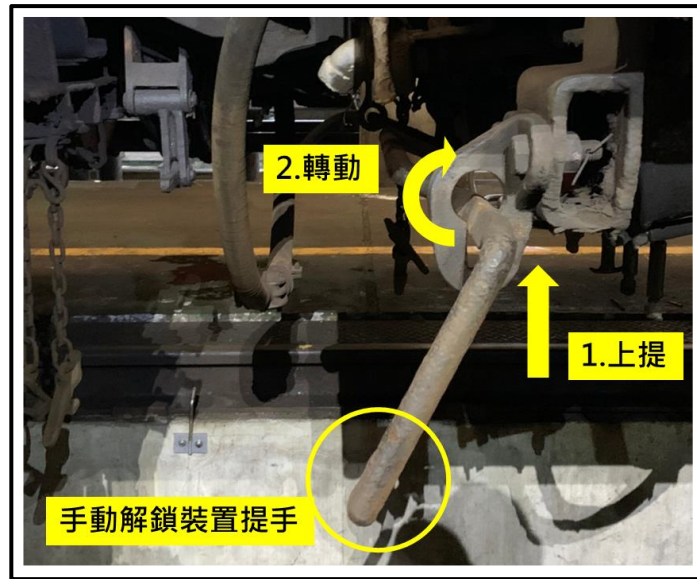
圖 1.14-2 事故列車柴田式連結器解鎖步驟示意

- (1) 先將手動解鎖裝置向上提起；

(2) 再將連桿以順時鐘方向旋轉一定角度。

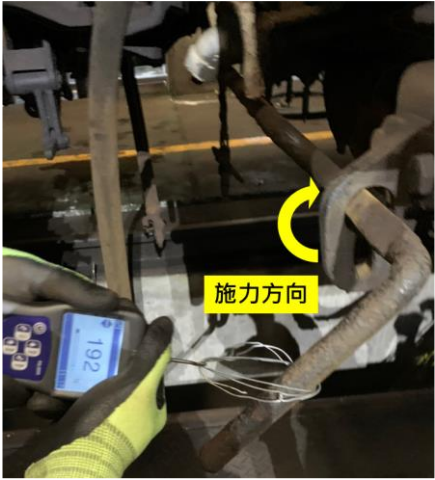
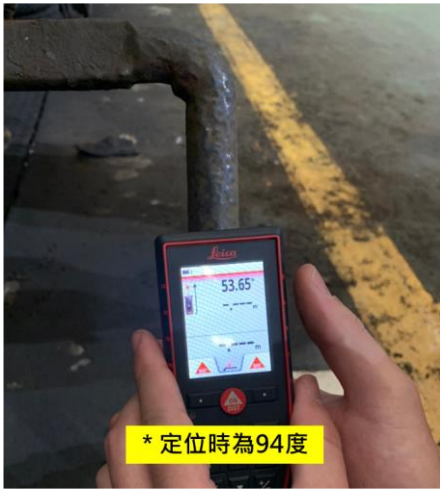
測試項目	量測數據		實測圖
	事故組	對照組	
上提力	36 牛頓力	37 牛頓力

轉動力	192 牛頓力	106 牛頓力

轉動角度	41 度	N/A

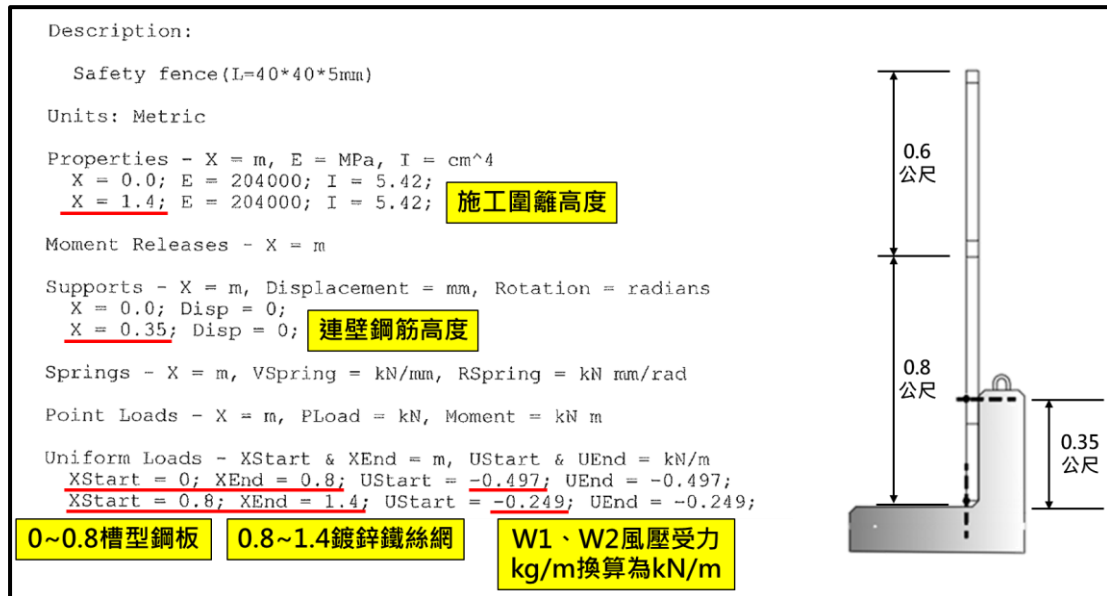
圖 1.14-3 施工圍籬應力檢核計算內容

計算報告後續依施工圍籬圖說，將下半部槽型鋼板風壓受力設 $W1=56.3 \times 0.9=50.67 \text{ kg/m}$ 、上半部鍍鋅鐵絲網風壓受力設 $W2=56.3/2 \times$

0.9=25.34kg/m，將此結果帶入「WinBeam」軟體進行應力分析，進一步檢視有關 WinBeam 參數之設定條件，其與施工圍籬圖說一致（如圖 1.14-3）。

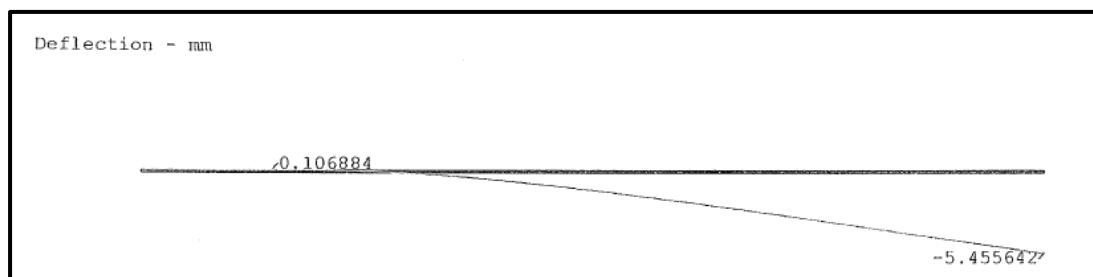
圖 1.14-4 WinBeam 計算撓曲

經 WinBeam 檢核施工圍籬受風壓時撓曲（Deflection）結果，最大撓曲量為 0.54 公分（如圖 1.14-4）。

最後計算報告參考國際住宅規範（International Residential Code, IRC）TABLE R301.7 針對結構物的允許撓度計算式為 L/240，而施工圍籬每片高度為 140cm，其允許的撓度量為 0.58。

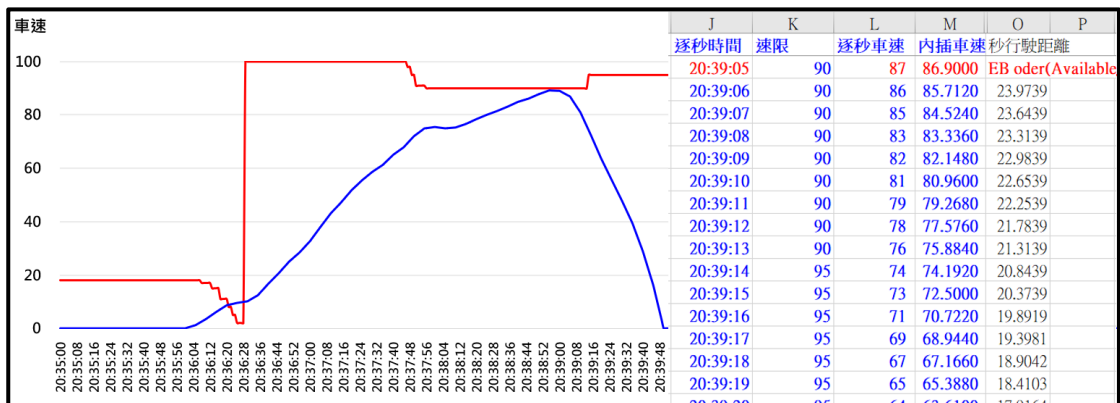
圖 1.14-5 事故列車實際煞車距離計算

調查小組透過事故列車 ATPRU 資料，將 2039:05 時發生 A-1 作動時 87 公里/小時之車速，至 2039:50 時列車停止之逐秒車速實施積分計算煞車總距離（如圖 1.14-5），經計算事故列車發生 A-1 充氣切斷引導閥作動後的實際煞車距離約為 622.7 公尺，另依列車最後停止里程 K33+946 回推，發生 A-1 充氣切斷引導閥作動時之里程點約在 K34+568.7 處（第 3 車後端則為 K34+645.7 處）。

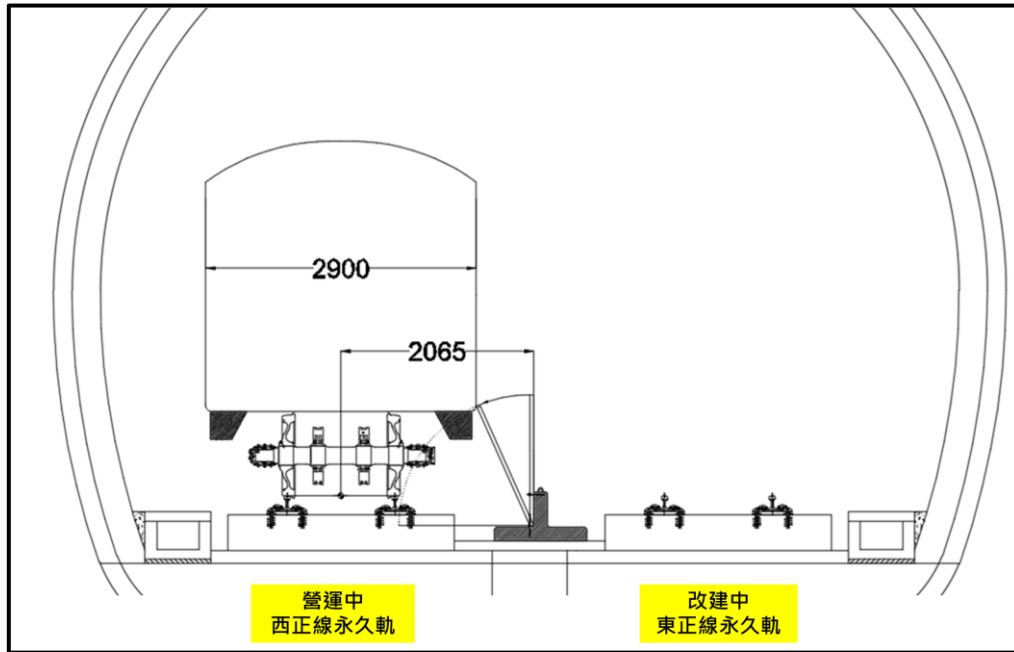
圖 2.1-1 SP20000 型客車車廂與鳳林隧道施工圍籬套繪圖

依臺鐵局 SP20000 型客車車廂基本資料、施工圍籬基本資料、鳳林隧道斷面圖及現場量測 K34+810.5 處施工圍籬距軌道中心 2,065 公厘等數據進行套繪，模擬施工圍籬如發生脫落傾倒現象，在過程中將會與 SP20000 型客車車廂產生接觸（如圖 2.1-1），且該接觸範圍與本次事故車輛損害第 0 點至第 4 點位置相符。

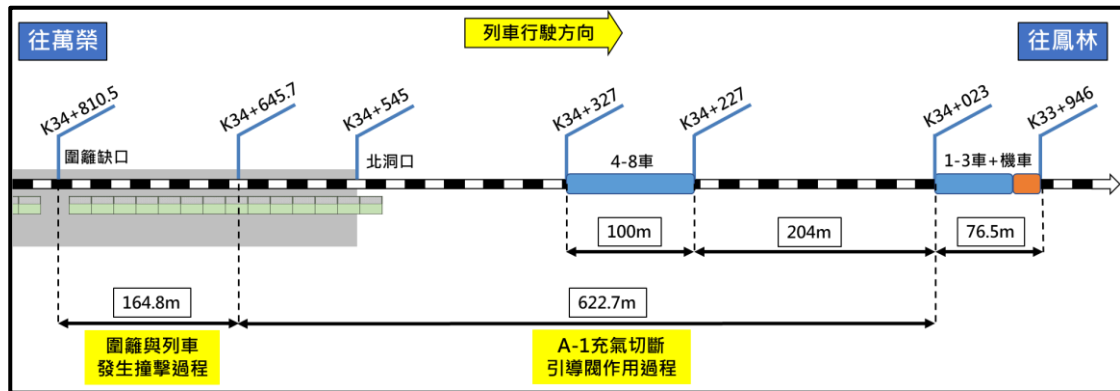
按照事故列車分離後，前部車輛與後部車輛停止位置及緊急緊軔距離計算結果，彙整事故過程相對位置如圖 2.1-2 所示，依事故列車 ATP 紀錄資料計算出煞車距離 622.7 公尺，回推控制緊急緊軔作動之 A-1 充氣切斷引導閥應於 K34+645.7 處開始作動，距離 K34+810.5 施

工圍籬脫落處後方計 164.8 公尺。

圖 2.1-2 列車分離過程相對位置圖

本會綜合施工圍籬脫落處、列車煞車距離計算及事故列車實際停車處等時間空間位置判斷，認為施工圍籬脫落里程早於緊急緊軔作動之里程，顯示事故列車先受施工圍籬撞及造成列車分離後導致緊急緊軔作動。
