國家運輸安全調查委員會

重大運輸事故調查報告

永裕興 18 號延繩釣漁船於夏威夷中途島東北方 527 浬海域處遭遇
爆發性氣旋後駕駛艙嚴重損壞及 10 名船員失蹤

TTSB-MOR-23-02-001

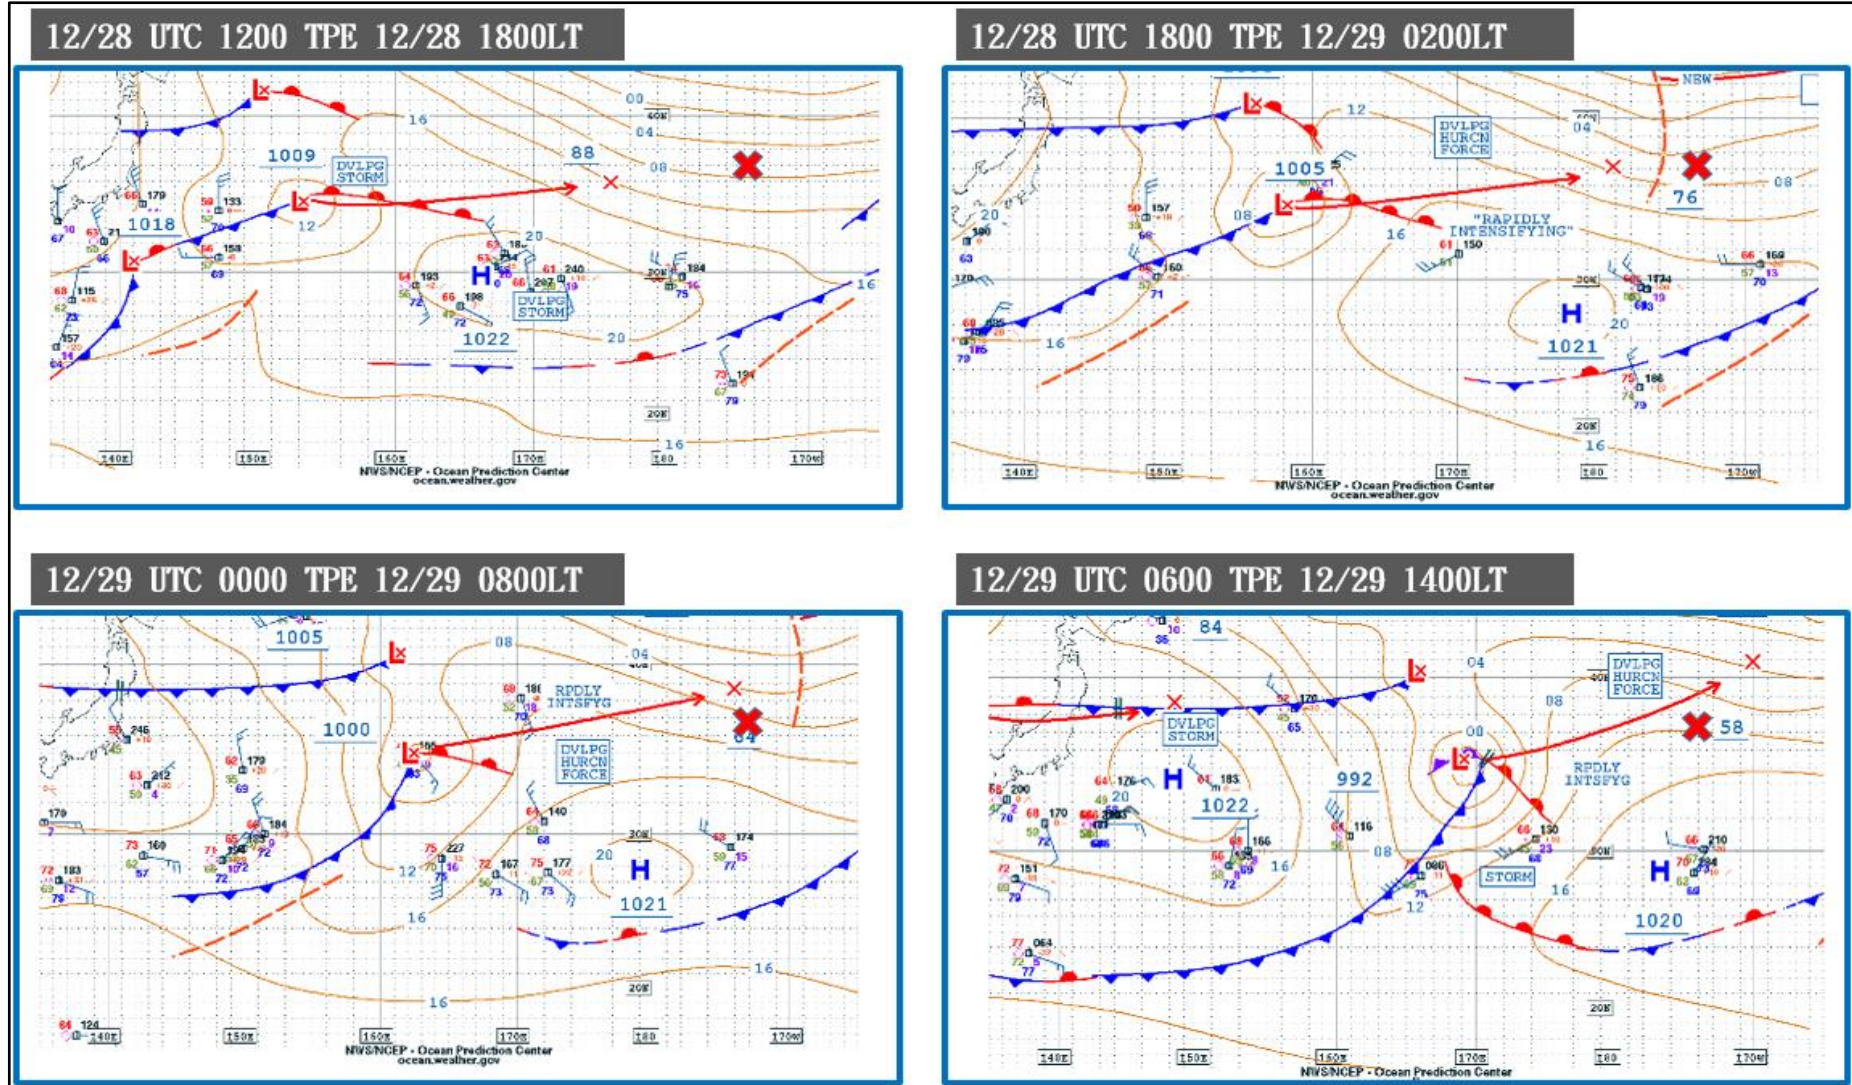
圖 3 永船船位與天氣套疊圖 (12月28日至12月29日)

該溫帶氣旋自 109 年 12 月 29 日 1400 時至 30 日 1400 時，24 小時內氣壓降低 31 百帕，係一爆發性氣旋⁸，其破壞力不亞於颱風。

- 109 年 12 月 28 日 1800 時，永船西南西方約 1,150 哩有一溫帶氣旋，中心氣壓 1009 百帕，為發展中暴風 (DVLPG STORM)⁹，朝向永船作業區移動；
- 109 年 12 月 29 日 1400 時，溫帶氣旋中心氣壓 992 百帕，位於永船西南西方約 830 哩，朝向永船作業區移動，永船作業區附近海域氣象為發展中颶風 (DVLPG HURCN FORCE)¹⁰；
- 109 年 12 月 30 日 0200 時，溫帶氣旋中心氣壓 968 百帕，位於永船西方約 290 哩，朝向東北方移動，永船已進入低氣壓暴風半徑內，永船作業區附近海域氣象為颶風 (HURCN FORCE)；
- 109 年 12 月 30 日 0800 時，溫帶氣旋中心氣壓 963 百帕，低氣壓位於永船西北方約 50 哩，永船作業區附近海域氣象為颶風 (HURCN FORCE)；
- 109 年 12 月 30 日 1400 時，溫帶氣旋中心氣壓 961 百帕，位於永船東北方約 200 哩，朝東北移動，逐漸遠離永船，永船作業區附近海域氣象為颶風 (HURCN FORCE)；

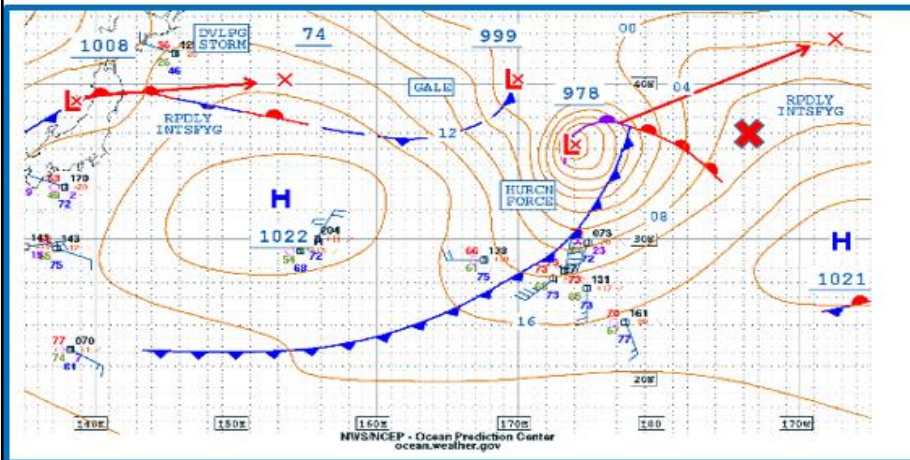
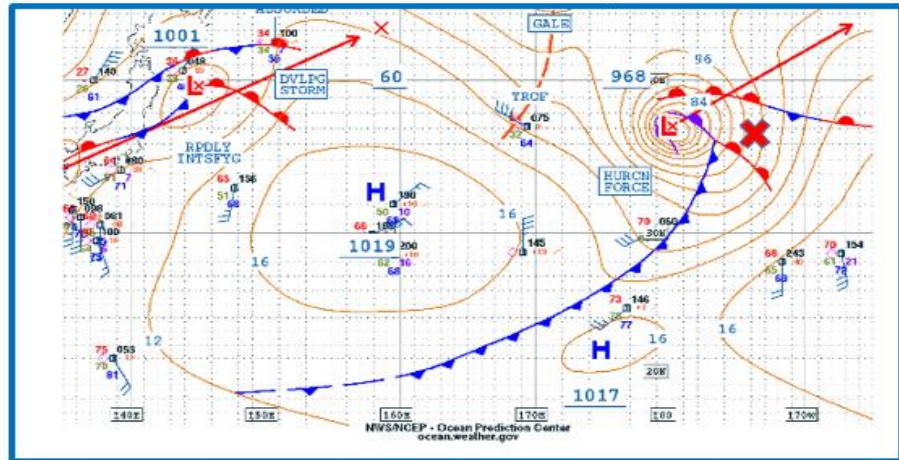
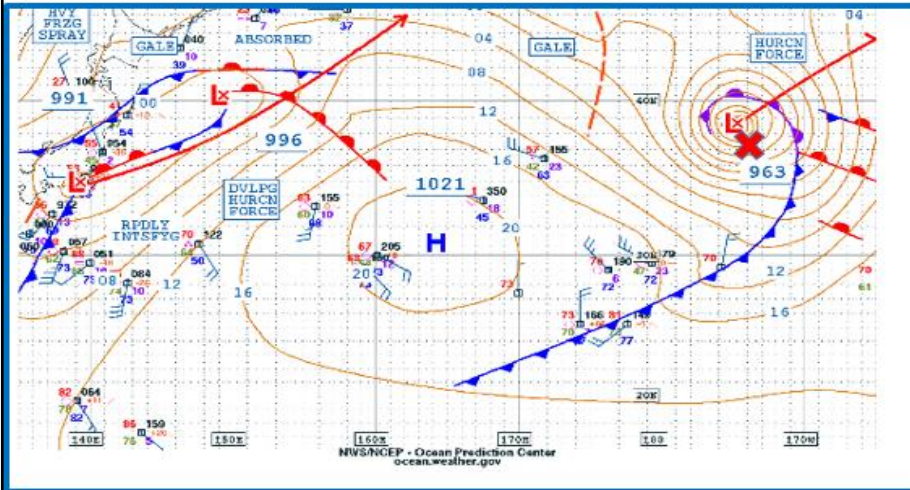
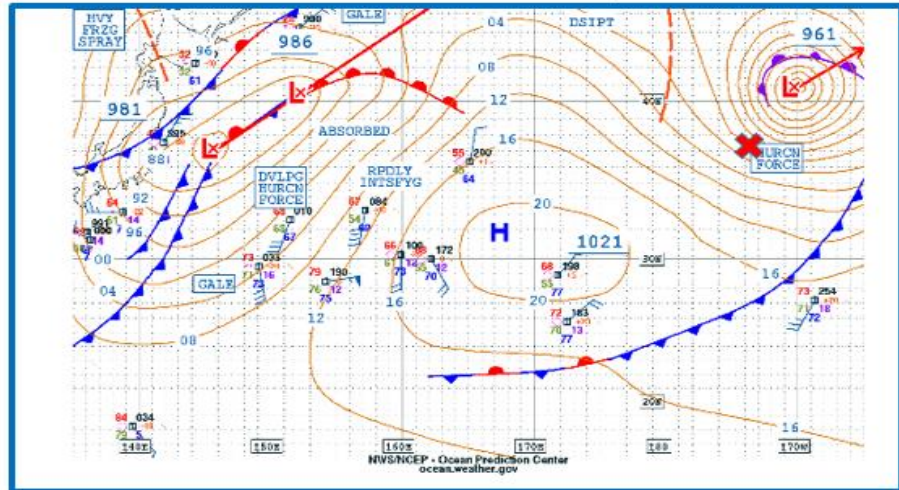
圖 4 永船船位與天氣套疊圖 (12月29日至12月30日)

- 109 年 12 月 30 日 0800 時，風速 64 節、風向 255 度（相當於蒲氏風級 11)；
- 109 年 12 月 30 日 1009 時（AIS 停止傳送資料），風速 54 節、風向 279 度（相當於蒲氏風級 10)。

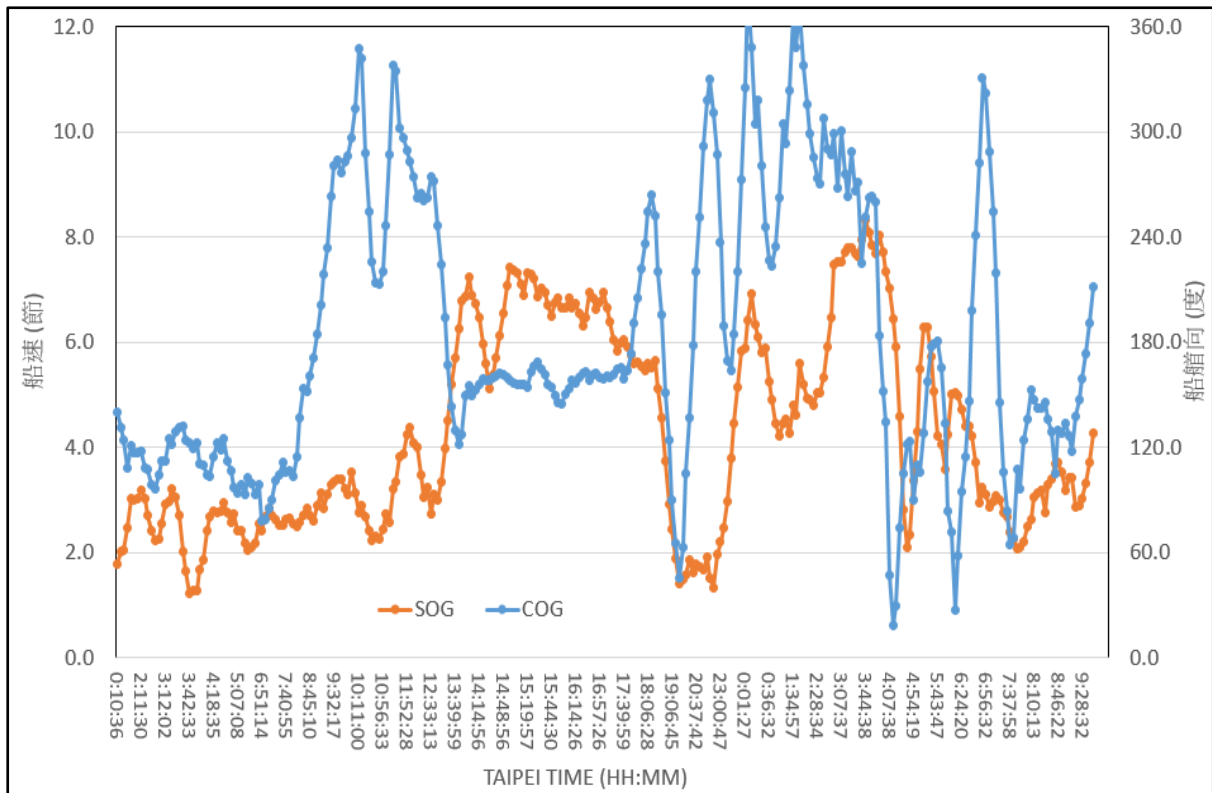
圖 11 永裕興 18 號漁船之船速與航向變化圖

- (二) 109年12月29日23時許，該船航速驟降為2節以下持續向東南航行12小時，此期間航速曾在12月30日2時41分至3時許恢復至5節以上，惟後續再次降至2節以下，疑為動力引擎故障。
- (三) 109年12月30日8時之後已幾無前進動力，隨海流漂行。
- (四) 另該船於109年12月28日至12月30日之間VSM(應為VMS誤植)回報狀態為「DC傳訊」，即當時已非使用船上發電機供電，而是使用VMS系統內之蓄電池。造成此情形之原因可能有電線鬆脫、供電主機故障、人為關閉主機等，資訊過少尚無法判斷。

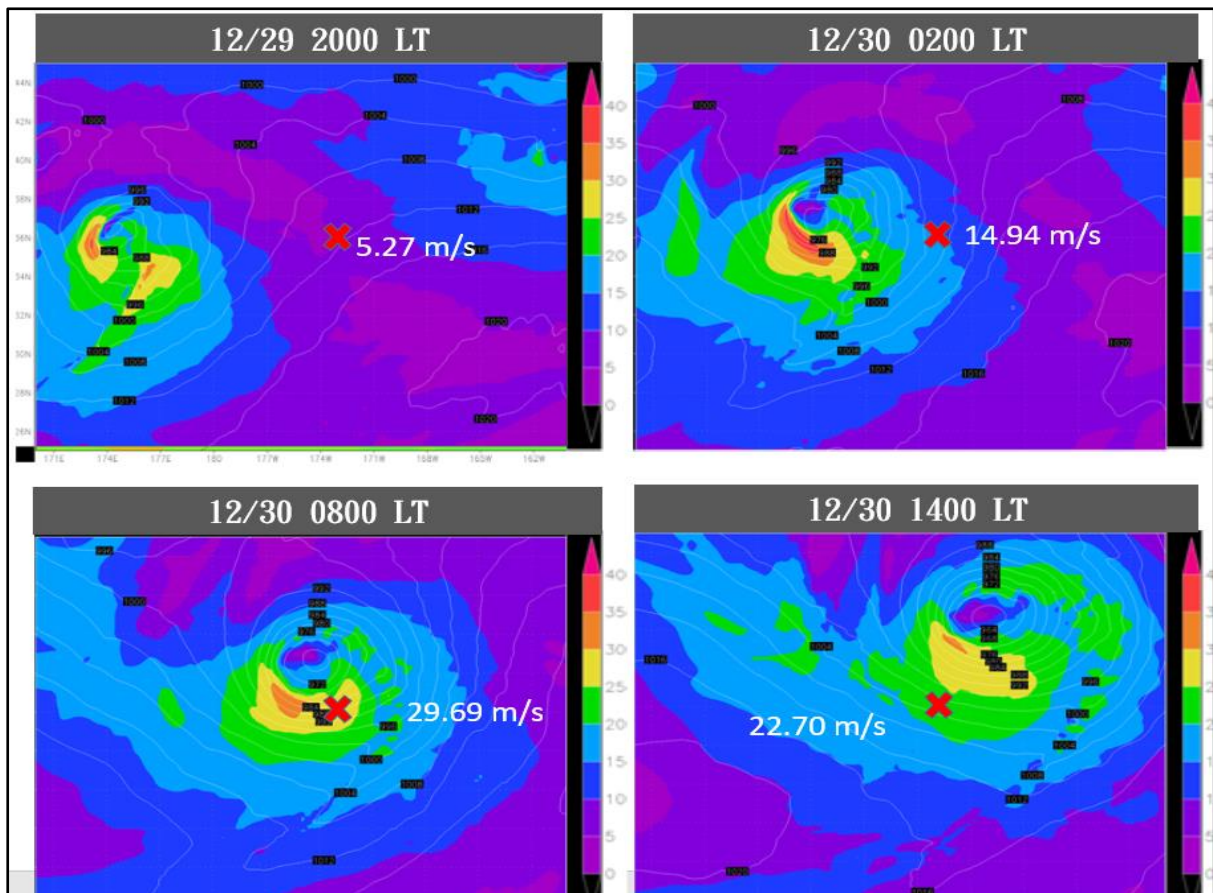
圖 12 永船事故海域之氣象模擬結果 (12 月 29 日至 12 月 30 日)

調查小組委託臺灣大學大氣科學系進行事故海域之氣象模擬，結果詳圖 12。該模擬顯示 12 月 29 日 2000 時至 12 月 30 日 0800 時，位於永船西南西方之溫帶氣旋持續往永船作業區移動，其風速由 5.27 公尺/秒（蒲福風

級 3 級) 增為 29.69 公尺/秒 (蒲福風級 11 級)。
