# 國家運輸安全調查委員會

## 重大運輸事故調查報告

FONG KUO No. 819 冷凍貨船於高雄港港內航行期間

TTSB-MOR-23-02-003

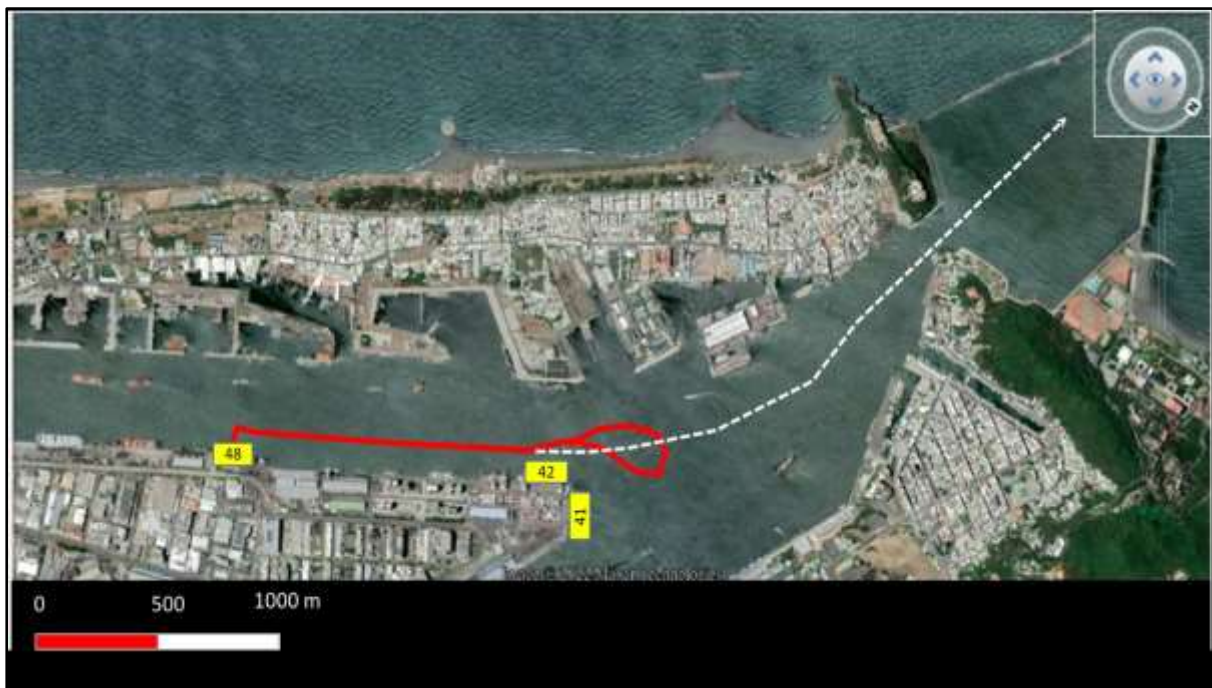
民國 110 年 3 月 9 日，F.K. OVERSEAS CO., LTD. 所屬巴拿馬籍冷凍貨船 FONG KUO No. 819（以下簡稱豐船），國際海事組織（IMO）<sup>1</sup> 編號 8913992，船籍港巴拿馬，總噸位 5131<sup>2</sup>，約 1000<sup>3</sup> 時，豐船從高雄港 48 號碼頭離泊預計出港駛往巴布亞紐幾內亞新不列顛港，船上包含 1 名緬甸籍船長及 26 名船員，共 27 人。約 1053 時，豐船船員在甲板進行左舷舷梯（詳圖 1）回收作業時，1 名船員落海，事故地點約位於 41 號碼頭西北側的迴船池（詳圖 2）。

圖 2 豐船出港航行軌跡及事故水域示意圖  
(白色預定出港航跡，紅色實際行駛航跡)
