# 國家運輸安全調查委員會

## 重大運輸事故 調查報告

第 4206 次車

新馬站正線火災事故

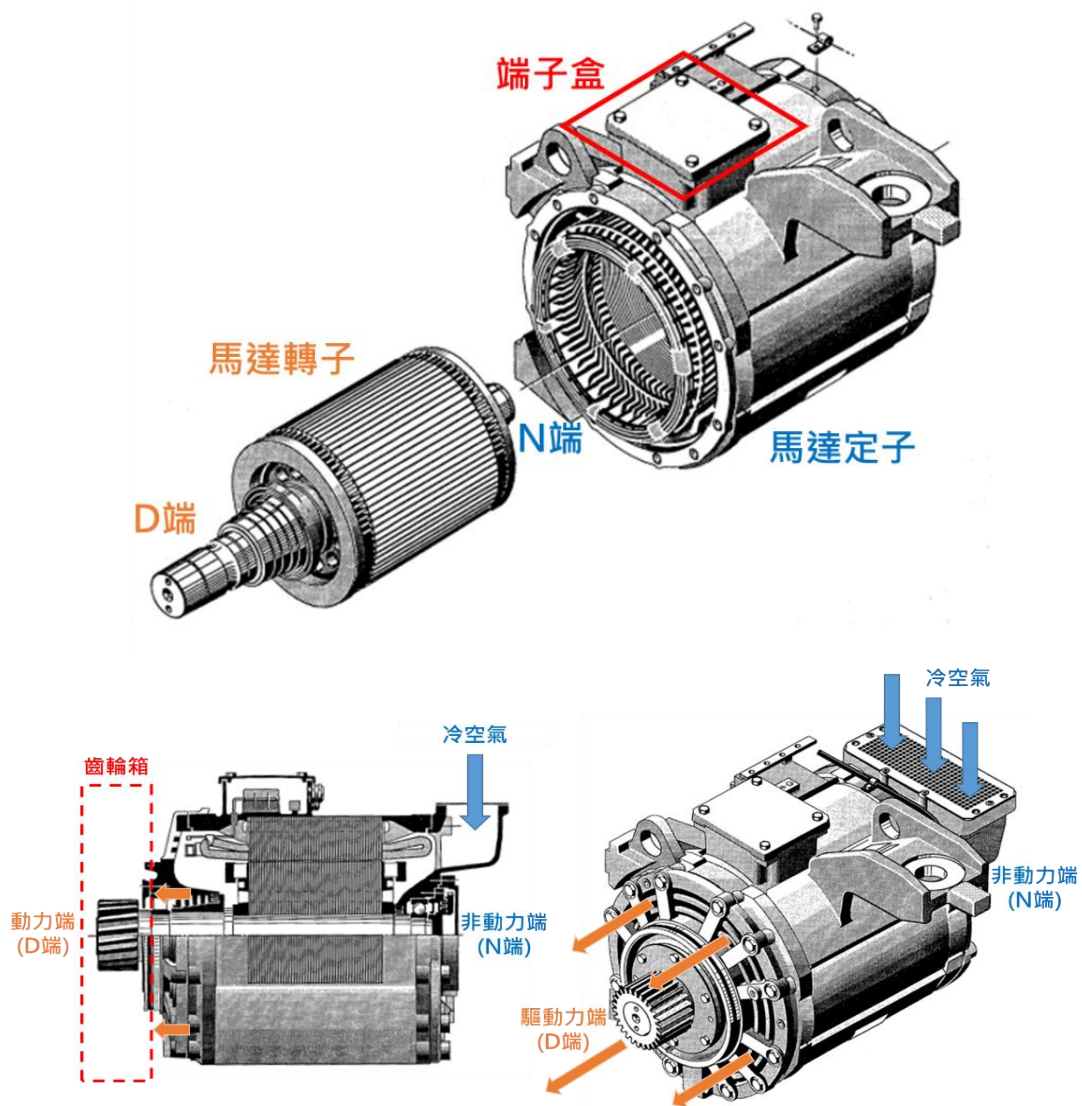
圖 1.7-2 牽引馬達定子、轉子及冷卻空氣流

馬達以敞開式電路冷卻並以分離的鼓風機強風冷卻。在定子及轉子間設有軸向冷卻空氣道，冷卻空氣由非動力端（簡稱 N 端）頂部吹入而於動力端（簡稱 D 端）軸排出，如圖 1.7-2 所示。馬達轉子兩端裝置軸承，其中 N 端為深槽球軸承（deep-groove ball bearing），而 D 端則為圓柱滾軸承（cylindrical roller bearing）；N 端軸承經錐形加油嘴添加油脂，D 端軸承則是透過齒輪箱油來潤滑。

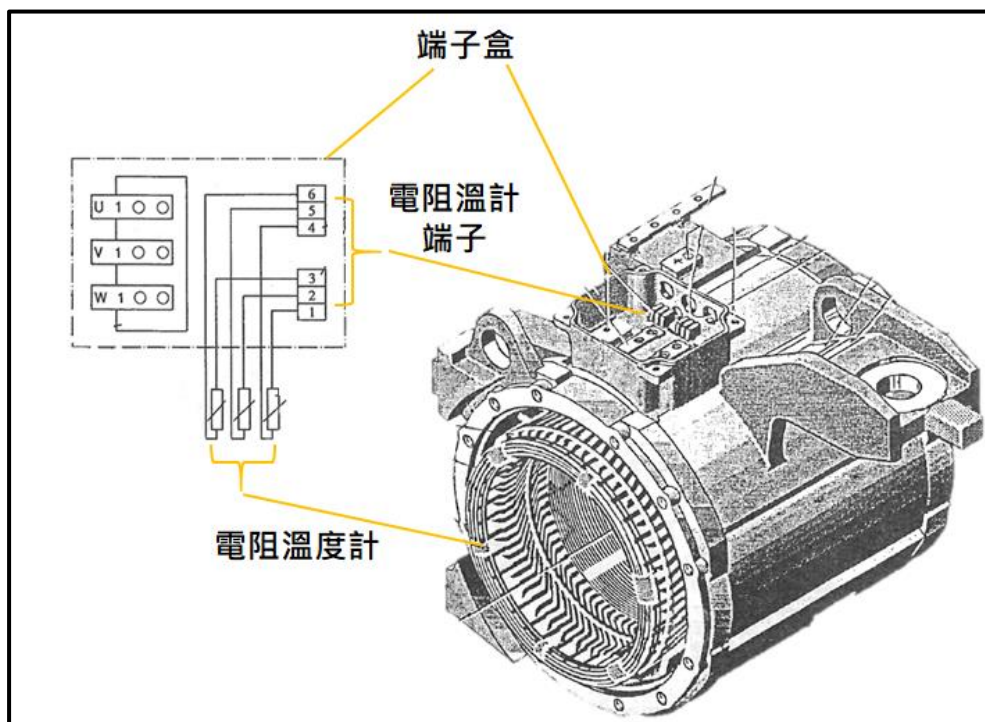
圖 1.7-3 正常馬達電阻溫度計安裝位置與方式

原廠設計三個電阻溫度計裝在馬達定子繞組內，電阻溫度計端子應放在端子盒內，接線方式如圖 1.7-3。經至臺鐵路臺北機務段實地勘驗發現，事故列車馬達電阻溫度計端子位於端子盒內正確位置上，但電阻溫度計亦被移至端子盒內安裝，未安裝在馬達定子繞組內，如圖 1.7-4。

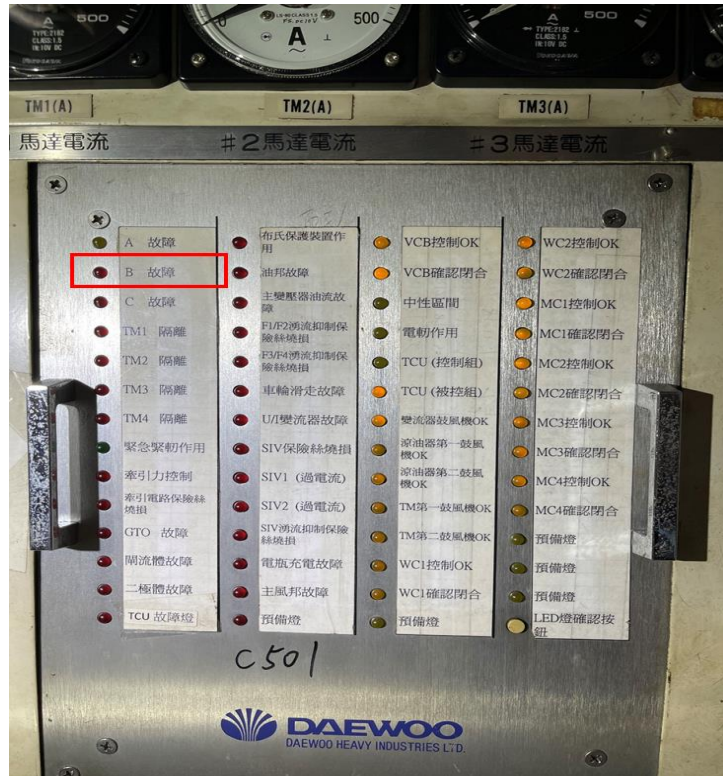
圖 1.7-5 配電盤「B 故障」指示燈（非事故車輛）

原廠設計三個電阻溫度計裝在馬達定子繞組內<sup>7</sup>，其端子鎖固在端子盒內。為避免馬達過熱運轉，當溫度偵測器偵測到溫度達 150℃ 時，牽引控制裝置（traction control unit, TCU）逐步抑制馬達出力達最大值的 75%。若偵測到溫度超過 180℃ 時，TCU 則會持續的抑制馬達出力，需等到溫度下降至 130℃ 時，TCU 才會再次回復馬達正常出力。可能造成馬達過熱的原因包括轉動配件磨擦、軸承潤滑不足與軸承污染等，依原廠設計若電阻溫度計偵測到馬達溫度過熱，則駕駛室司機員座位後方配電盤上的「B 故障<sup>8</sup>」指示燈號會亮起，以提醒司機員動力系統故障，如圖 1.7-5 所示。

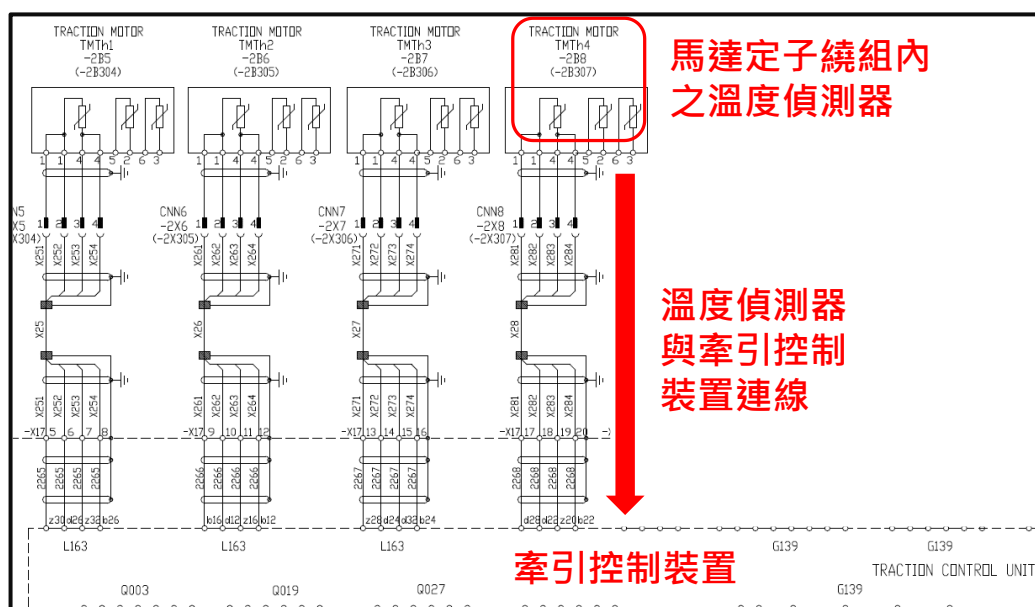
圖 2.1-2 溫度偵測器與 TCU 接線圖-1

經檢視 EMU500 型控制線路圖，端子座三組溫度偵測器之一組，以接線方式與列車牽引控制裝置（traction control unit, TCU）連線傳遞馬達運作溫度，供 TCU 判斷是否啟動抑制動力輸出；若檢修時發現連接 TCU 之溫度偵測器組有故障情事，可改由端子座內其他組溫度偵測器連接 TCU，以維持其原有之功能，如圖 2.1-2、2.1-3。

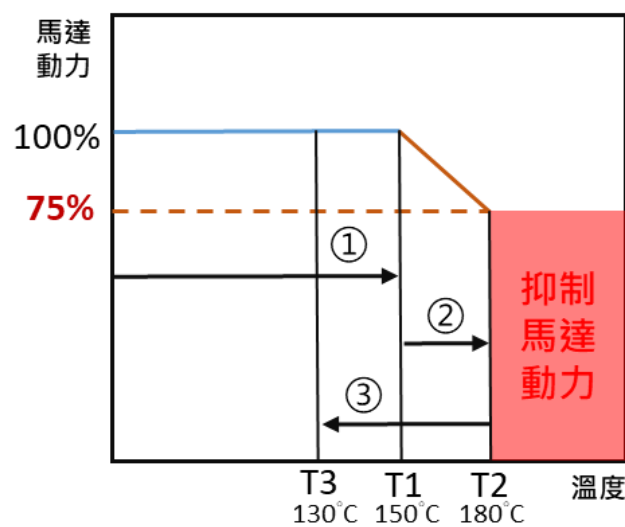
圖 2.2-1 馬達溫度與牽引動力輸出關聯圖

檢視事故列車原廠設計，事故列車 TCU 透過與牽引馬達定子繞組內三組溫度偵測器連結，以即時偵測運行中之馬達溫度。並以下列三階段溫度作為牽引馬達動力輸出之條件，如圖 2.2-1：

1. 馬達溫度未達 150 度，馬達動力 100%輸出。
2. 馬達溫度達 150 度，TCU 逐步抑制馬達動力輸出達最大動力之 75 %；持續升溫超過 180 度，TCU 切斷馬達動力輸出。
3. 馬達溫度降至 130 度，TCU 回復馬達動力 100%輸出。

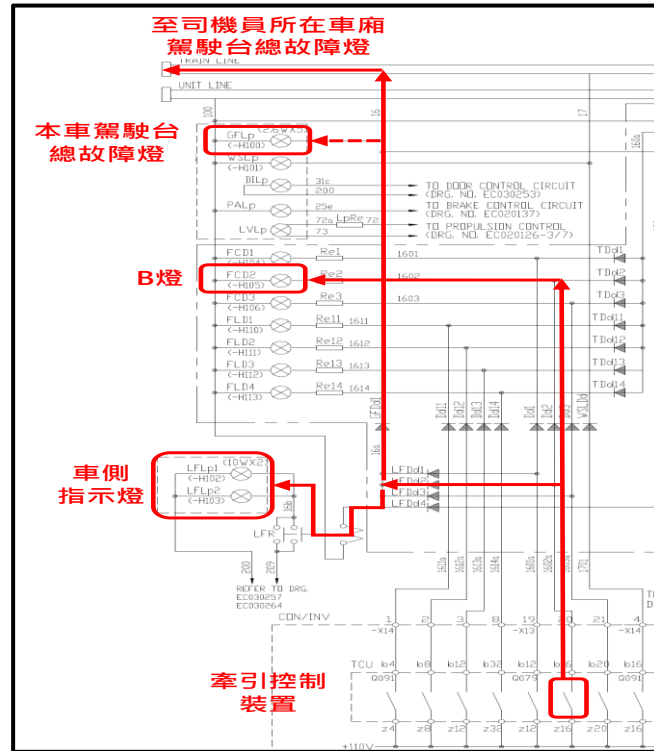
圖 2.2-2 馬達溫度與相關警示燈聯動圖

依 1.7.4 節，EMU500 型技術文件 10.10 控制迴路功能說明第 3.12 節內容與 EMU500 型控制線路圖（圖號：EC020129），TCU 收到馬達溫度達 150°C 時，除抑制馬達動力輸出外，為能達到預警司機員及車長機制，亦會讓駕駛室之配電盤指示燈 B 燈亮起，預警牽引馬達有動力輸出降低狀態，此外亦會透過硬體線路讓該車廂外之車側警示燈與司機員所在車廂駕駛台總故障燈同步亮起，足以提供告警給予列車司機員與列車長留意。馬達溫度與相關警示燈聯動圖，如圖 2.2-2。

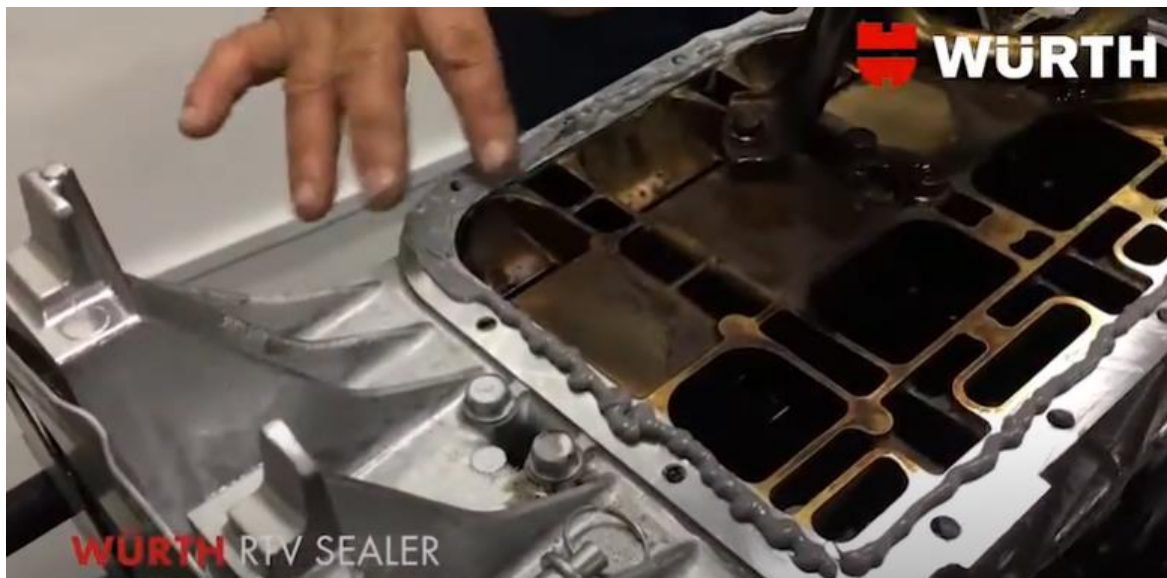
圖 2.3-5 WÜRTH 公司示範塗抹密封膠影片

調查發現：依 1.11 節試驗結果，LOCTITE 518 經 168 小時高溫後，密封膠已有脫落情況，顯見臺鐵局對於密封膠使用廠牌之決策，從局、廠、段等階層從未將原設計廠商建議廠牌納入。臺鐵局後續使用非原廠建議之密封膠廠牌，但卻未對欲使用廠牌之塗抹方式、材料性質等進行分析、測試、檢驗。顯示臺鐵局對於非原廠材料之使用，未能建立一套檢討或委託第三方測試機制，無法確保使用非原廠材料後之維修品質。

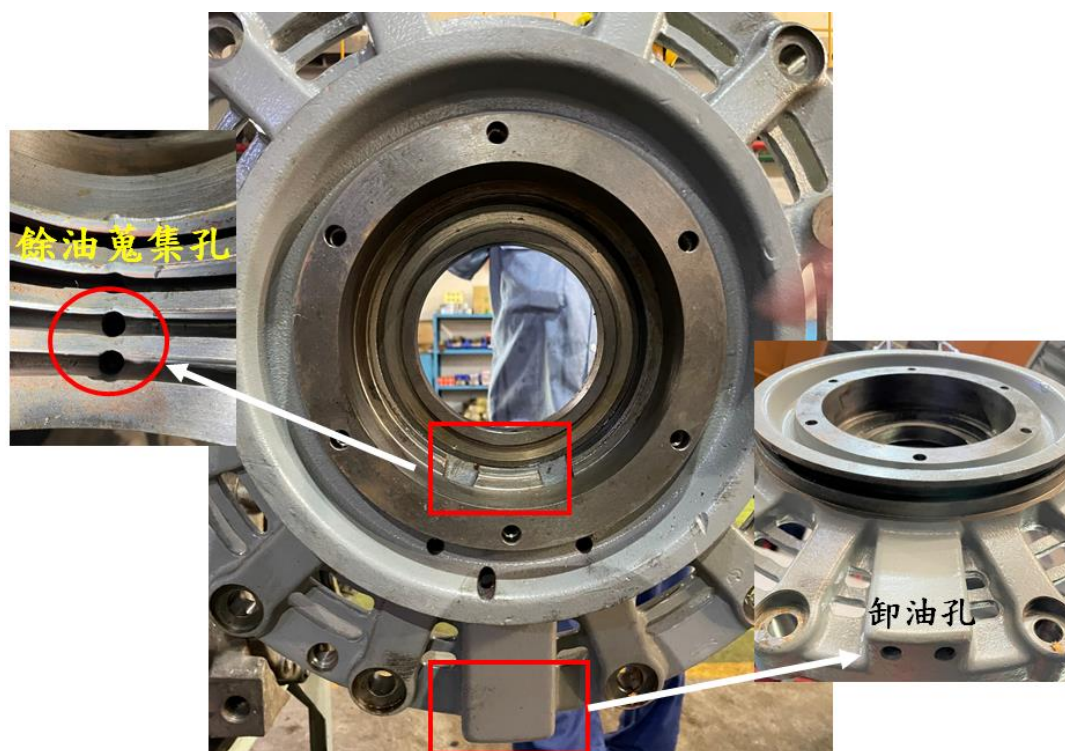
圖 2.3-9 馬達轉子 D 端餘油蒐集孔及卸油孔（非事故車）

目前 500 型齒輪箱還是多多少少會漏油情形，個人研判是外段進行一、二級保養時，沒有檢查或清潔馬達下方卸油孔內汙泥，導致堵塞，後來在外段進行卸油、清潔後，近期比較少聽到有漏油情形。

劣化、黏度不足。又油品質劣化產生雜質、油泥堵塞馬達轉子回流孔、餘油蒐集孔及卸油孔未進行清潔。
