國家運輸安全調查委員會

重大運輸事故 事實資料報告

第 6046 次車

鳳林站重大鐵道事故

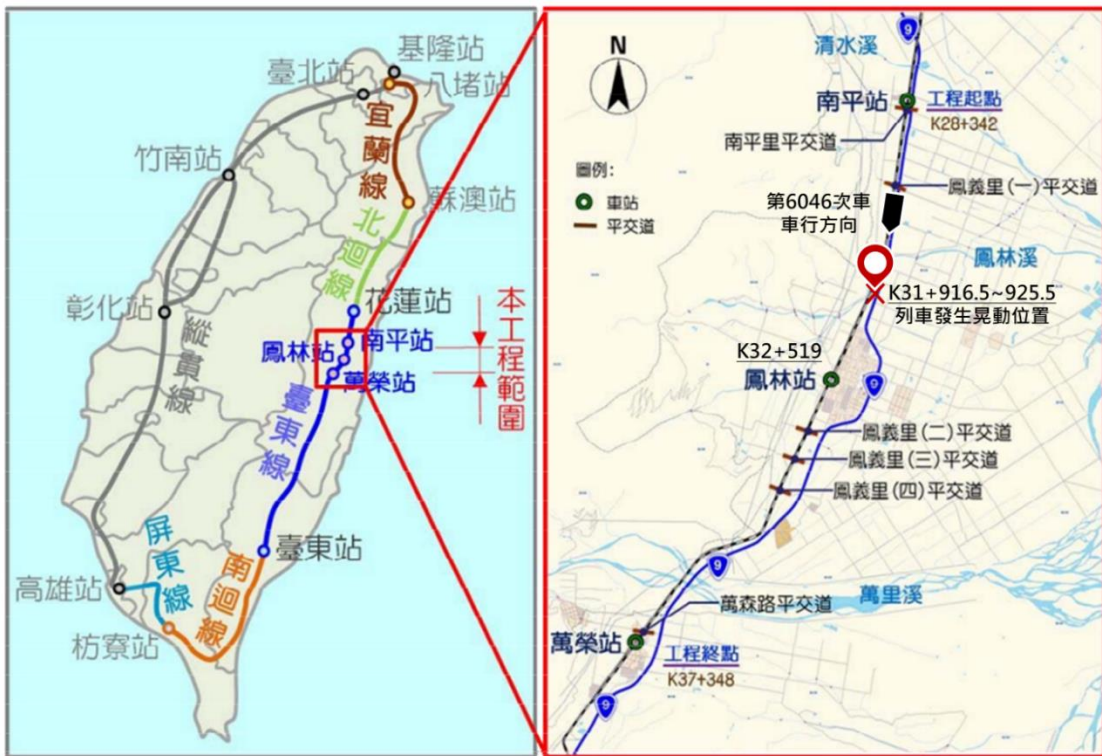
圖 1.1-1 第 6046 次車運行路線及事故地點（摘錄¹）

民國 111 年 6 月 11 日，交通部臺灣鐵路管理局（以下簡稱臺鐵局）第 6046 次車鳴日號觀光列車，約 1058 時行經臺東線南平站至鳳林站間里程 K31+916.5 至 925.5 處，列車產生上下異常晃動，如圖 1.1-1 至圖 1.1-2。該事故無人員傷亡。

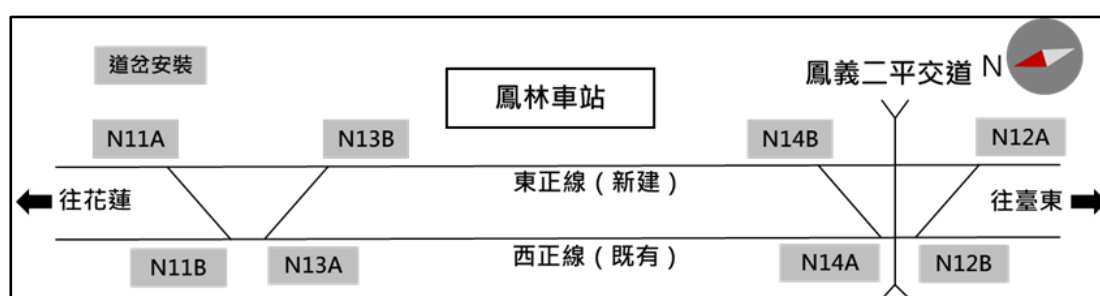
圖 1.6-1 鳳林站南北端道岔安裝投入正線示意圖

工信工程於民國 110 年 10 月 18 日向台灣世曦監造提出「C031 代辦臺鐵南平至萬榮雙軌化土建及電車線工程」之「第二、四階段道岔投入施工計畫」，並於 10 月 26 日經監造同意核定，並副知主辦機關鐵道局東部工程處第二工務段，施作項目包含鳳林站南北端道岔安裝投入正線，如圖 1.6-1，及萬榮站北端道岔之正線安裝組立作業。鐵道局東部工程處第二工務段於 11 月 4 日發函通知臺鐵局花蓮工務段及提供相關施工計畫資訊，其中道岔施工流程為預組道岔→投入岔後長枕→投入道岔→銜接橫渡線。

依鐵道局東工處 6 月 2 日辦理鳳林站道岔投入前準備作業確認現勘紀錄，道岔施工流程修正為預組道岔→投入道岔→投入岔後長枕→銜接橫渡線，計畫項目 N11B 及 N13A 道岔之岔後長枕鋪設，預訂施工日期為 6 月 9 日跨 6 月 10 日進行施作，並申請臺鐵局工務處花蓮工務段支援中型砸道車進行軌道砸道整修作業，施工機具如附錄 2。

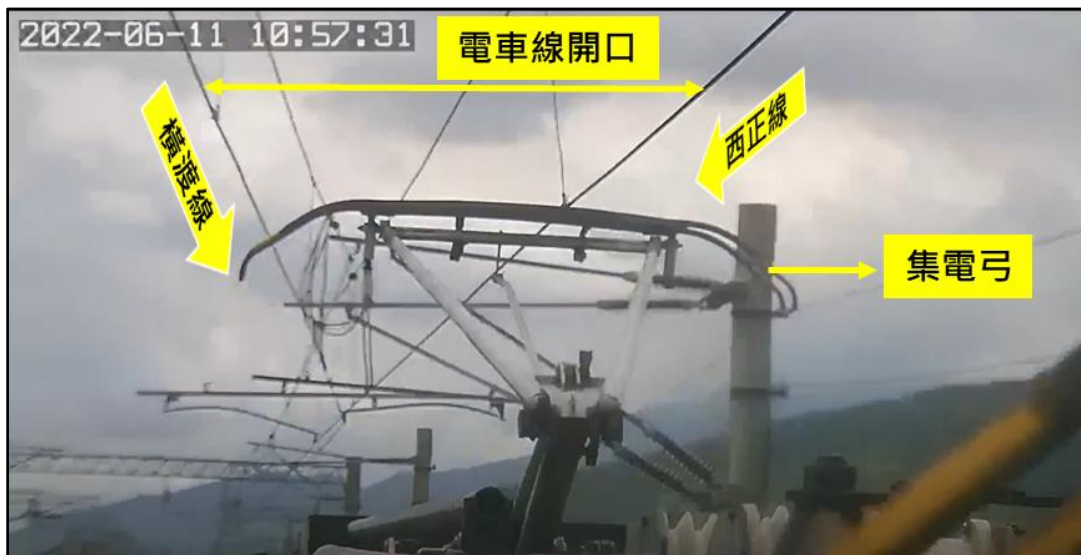
圖 1.7-24 第 6046 次車集電弓通過重疊區間

調閱第 6046 次車動力車上方集電弓攝影機影像畫面，列車通過事故地點之電車線為電力桿號 31/46 及 31/48 之間，如圖 1.7-24，里程為 K31+949 及 K31+990，屬於電車線重疊區間 (overlap section)¹⁰ 電車線 (接觸線) 交叉開口位置¹¹。

¹¹電車線尚在施工中，並無安裝交叉棒。

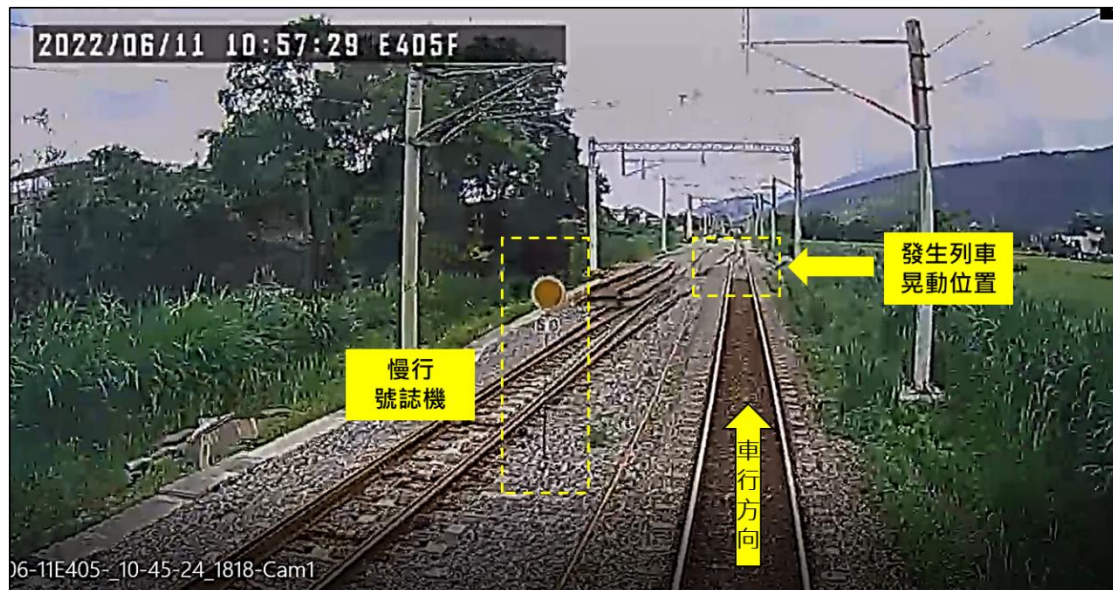
圖 1.7-25 第 6046 次車通過慢行號誌機

第 6046 次車通過慢行號誌機之行車影像紀錄器畫面，如圖 1.7-25。

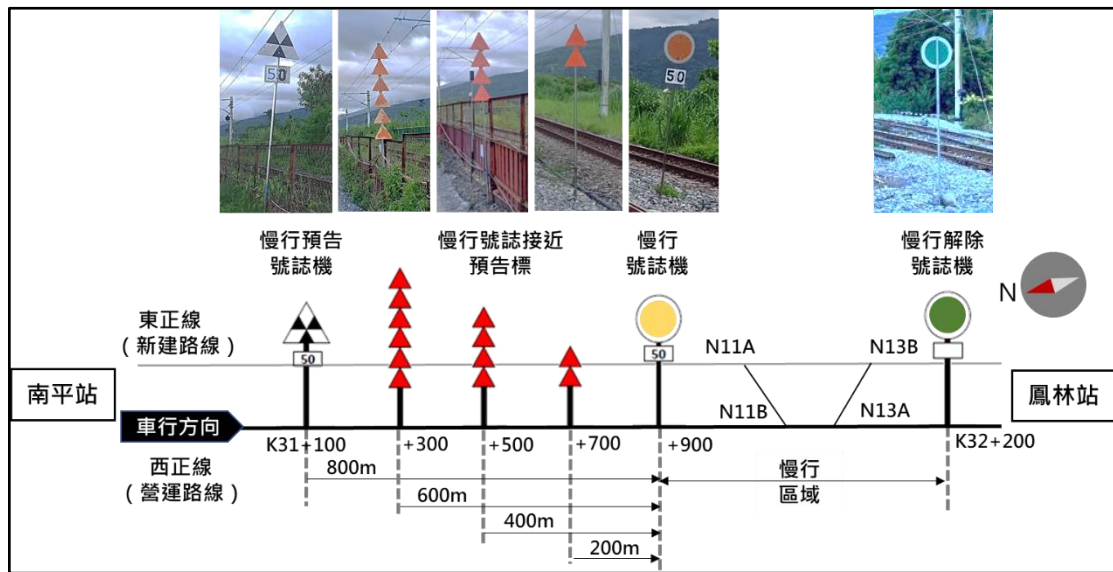
圖 1.8-1 南平站至鳳林站臨時號誌機設置位置圖

依臺鐵局民國 111 年 6 月 7 日之綜合調度所行車組 206 號行車電報，南平站至鳳林站間路線及鳳林站之北端站端路線 K31+900 至 K32+200 自 111 年 6 月 8 日 5 時起至 6 月 21 日 5 時止，慢行 50 公里/小時，並於鳳林站施工區域設置臨時號誌機，如圖 1.8-1。
