重大運輸事故 調查報告

第 207 次車

福隆站重大鐵道事故

報告編號：TTSB-ROR-23-03-001

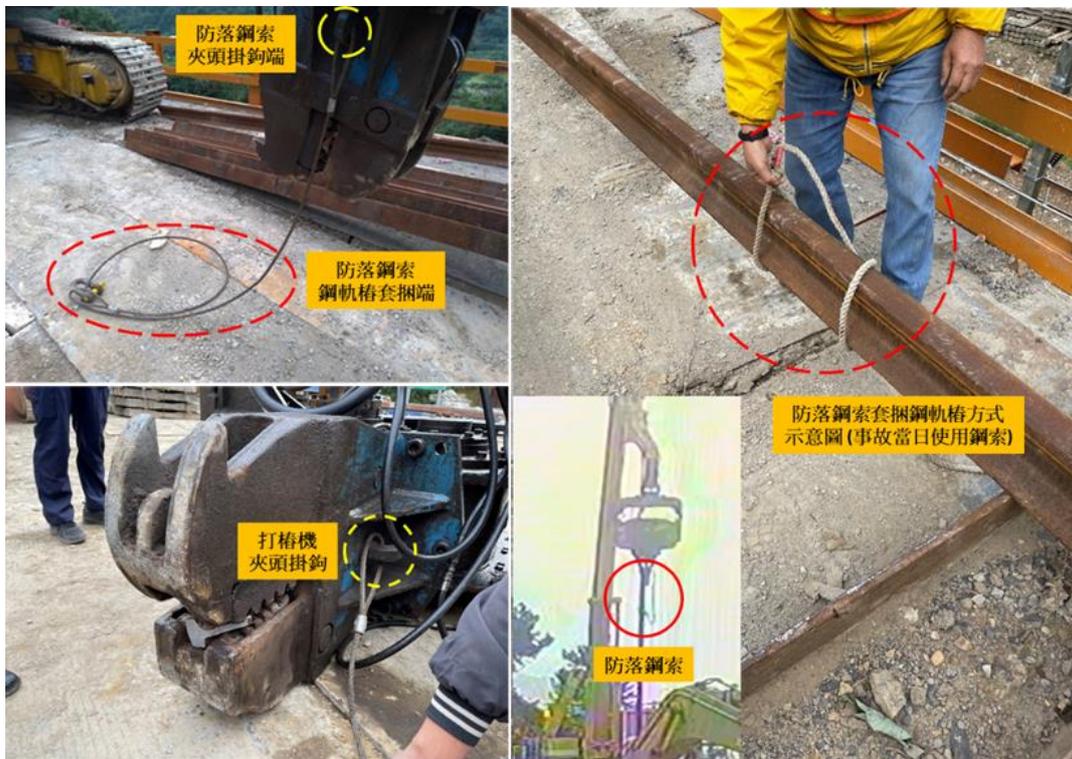
圖 1.1-5 防落鋼索套捆鋼軌樁示意圖

依工地主任說明，在進行鋼軌樁吊掛作業前，會先使用防落鋼索將鋼軌樁套捆以防夾吊過程中脫落，該作法係將防落鋼索一端掛在打樁機夾頭上的掛鉤，同時另一端則是套捆在鋼軌樁上，如圖 1.1-5 所示。依 CCTV 影像紀錄，事故發生前施工人員分別在 0835 時、0840 時及 0843 時共完成三次鋼軌樁打設作業，而工地內同時進行廢 PC 枕

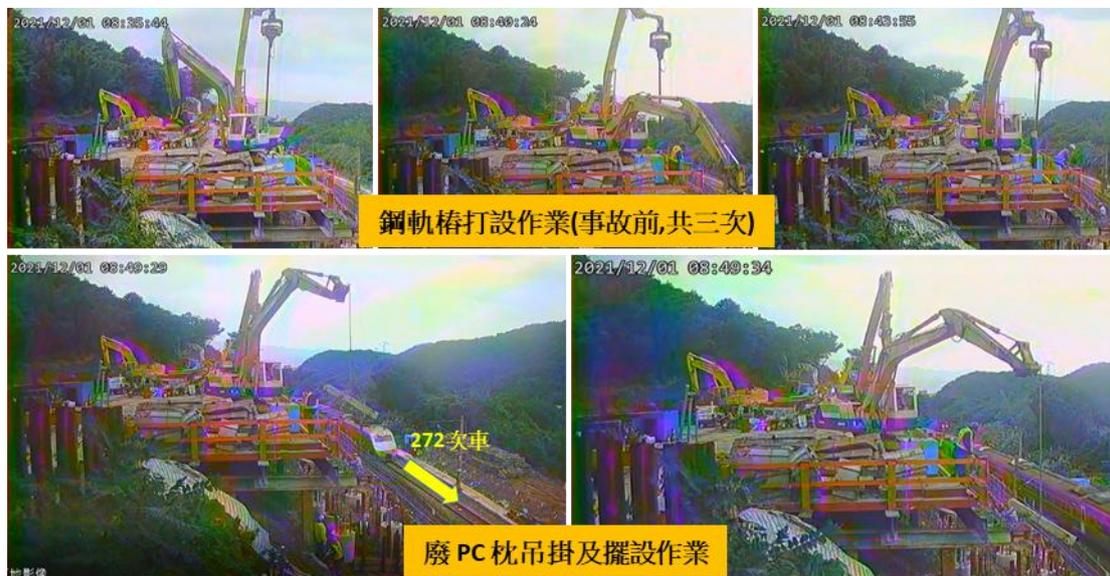
圖 1.1-6 事故前鋼軌樁打設及廢 PC 枕吊掛擺放作業

吊掛及擺放作業，事故前最後一次廢 PC 枕擺放作業約在 0849 時進行，當時第 272 次車自強號南下列車由東正線通過，如圖 1.1-6 所示。

車第 272 次車自強號南下列車由東正線通過時，承包商達盈興營造人員仍持續進行廢 PC 枕擺放作業，違反列車通過期間，施工人員應停止所有作業之規定，顯示施工人員有未遵守於聽到警示音時需停止作業規定之情形，而依臺鐵局及監造單位聯合大地之督導紀錄亦無類似之缺失紀錄，顯示臺鐵局及監造單位聯合大地未落實督導。

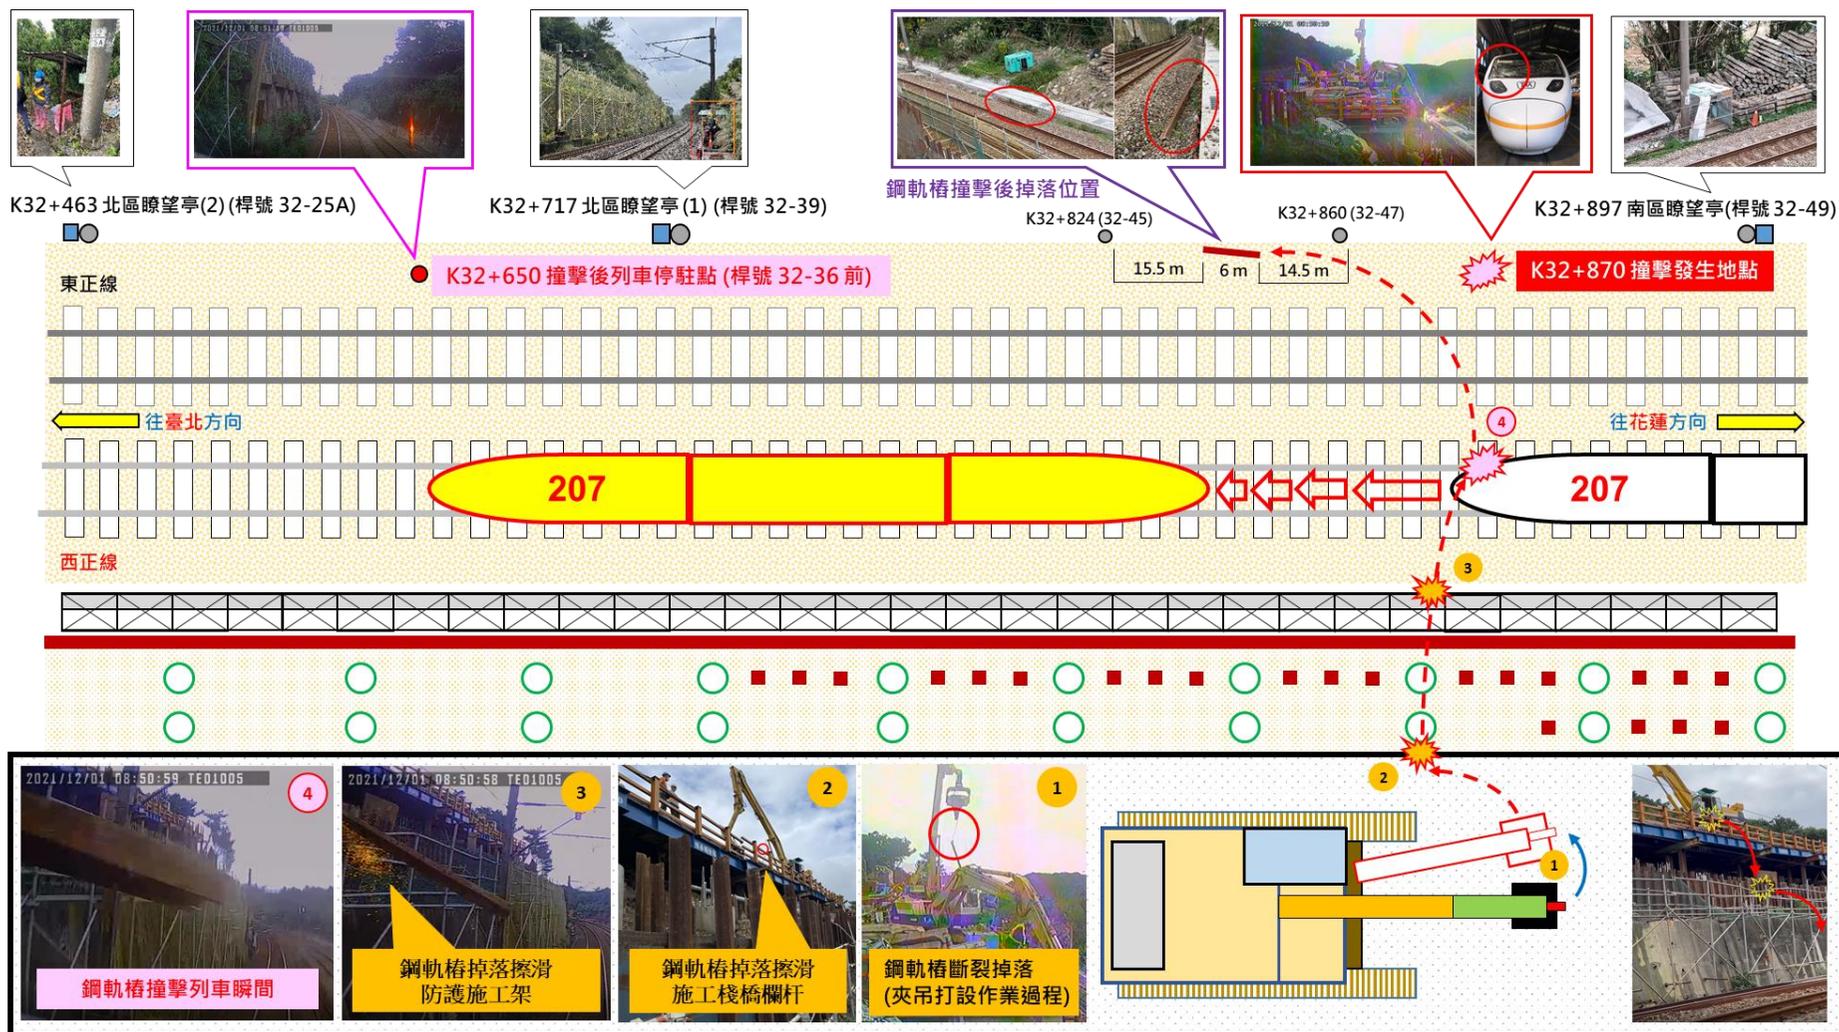
圖 1.1-9 斷裂鋼軌樁撞擊事故列車過程示意

依工地 CCTV 影像紀錄，0850:58 至 0850:59 時，斷裂鋼軌樁滑過施工棧橋欄杆及臨時施工架頂端，在里程 K32+870 處撞擊正值經過之事故列車，造成駕駛座助理側擋風玻璃、車體等損壞，司機員於列車遭鋼軌樁撞擊後施行緊急緊軔。依行車影像紀錄，列車於 0851:19 時停於里程 K32+650 處，如圖 1.1-9。而依事故列車當日列車自動防護系統（Automatic Train Protection, ATP）與列車控制監視系統（Train Control Monitor System, TCMS）紀錄得知，緊急緊軔作用時車速為 37 公里/小時。

依通聯紀錄，0851:22 時，事故列車司機員通報福隆站站務人員，並檢查車輛發現東側擋風玻璃破裂。因列車動力正常，司機員依福隆站站務人員指示慢行續駛，約 0918 時到達福隆站。

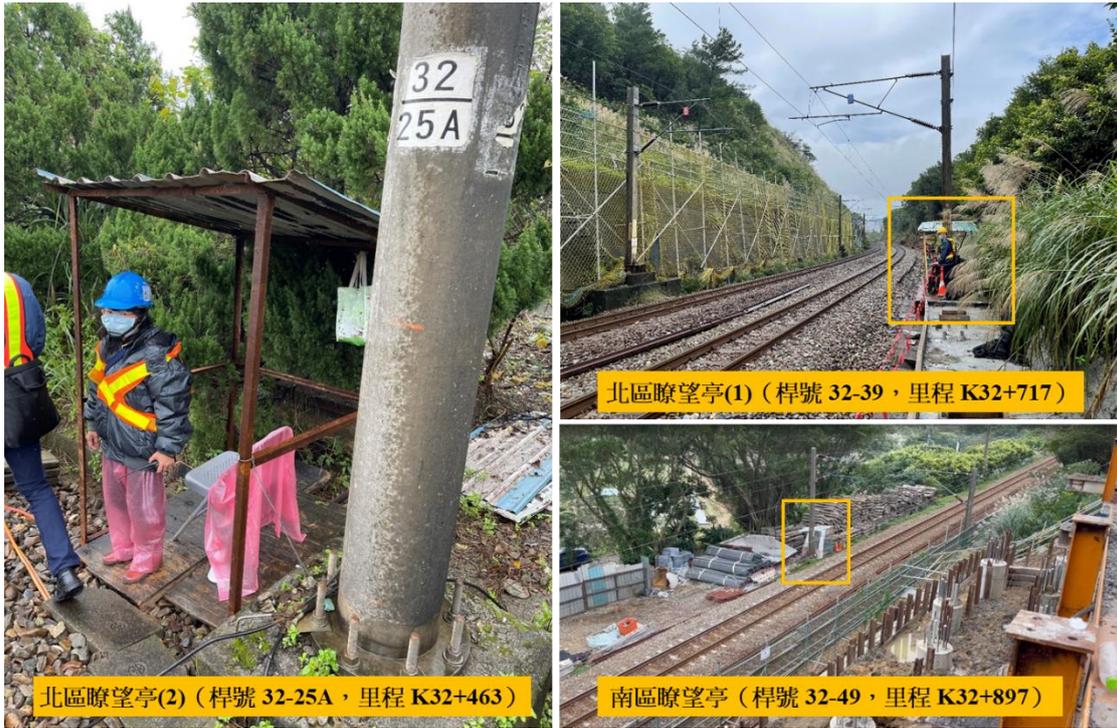
圖 1.5-3 瞭望設置點

事故當日施工作業地點位於軌道上方約 7 公尺之邊坡，依訪談紀錄，施工單位認為無人員機具侵入軌道淨空範圍之虞，據臺鐵局運轉規章「保安裝置保修工作須知」（110 年 7 月 22 日鐵安預字第 1100025429 號函訂定）第三條第(六)目：過程中均不會侵入建築界線之作業，故指派 3 名瞭望員擔任施工警戒，瞭望位置分別於東正線 K32+463、K32+717、K32+897（參圖 1.1-9），如圖 1.5-3 所示。依瞭望員訪談紀錄，當列車通過施工作業地點前，均依規定完成按壓蜂鳴器示警及通報流程。

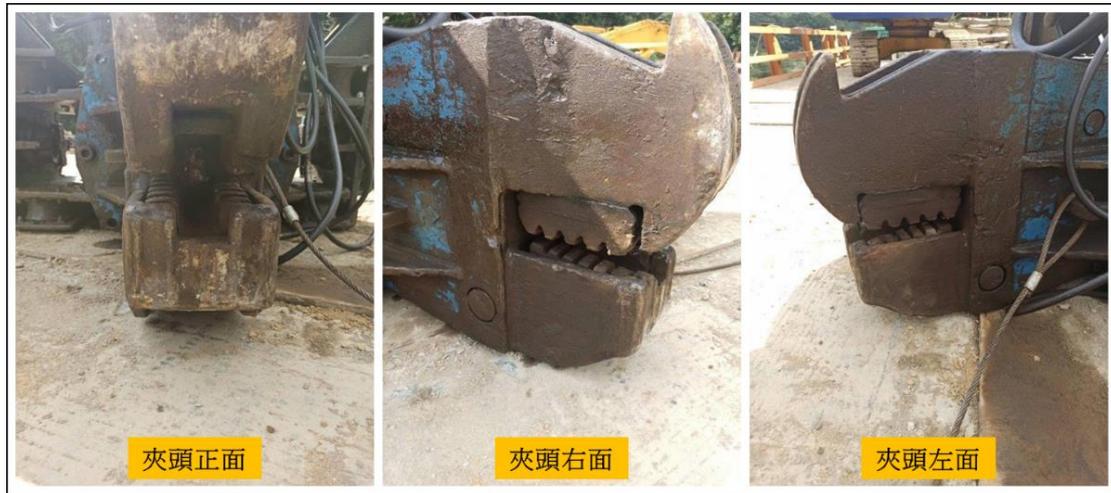
圖 1.5-5 打樁機夾頭外觀

打樁機夾頭具有上下雙排咬齒的結構，其外觀及尺寸如圖 1.5-5 及圖 1.5-6 所示。另發現咬齒排前端部份嚴重磨損，如圖 1.5-7 所示。

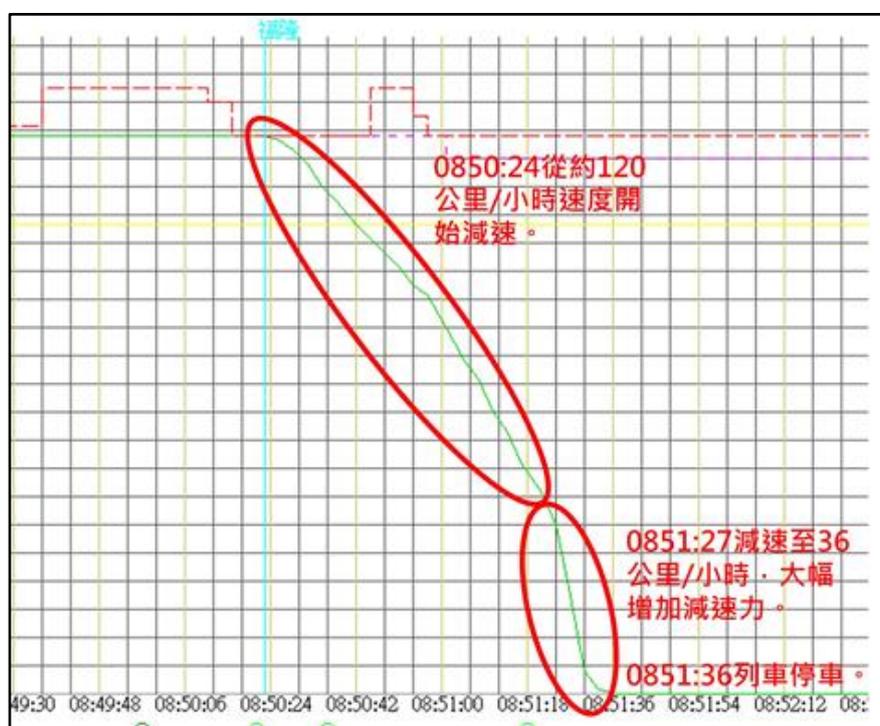
圖 1.8-1 TED1005 車之車載 ATP 紀錄說明

依臺鐵局所提供事故列車 TEMU1000 型太魯閣自強號編組 TED1005 之車載 ATP 紀錄，0850:24 時列車車速從約 120 公里/小時開始減速接近事故工區；0851:27 時，列車車速從 36 公里/小時大幅度降速，並在 0851:36 時停車，說明如圖 1.8-1。

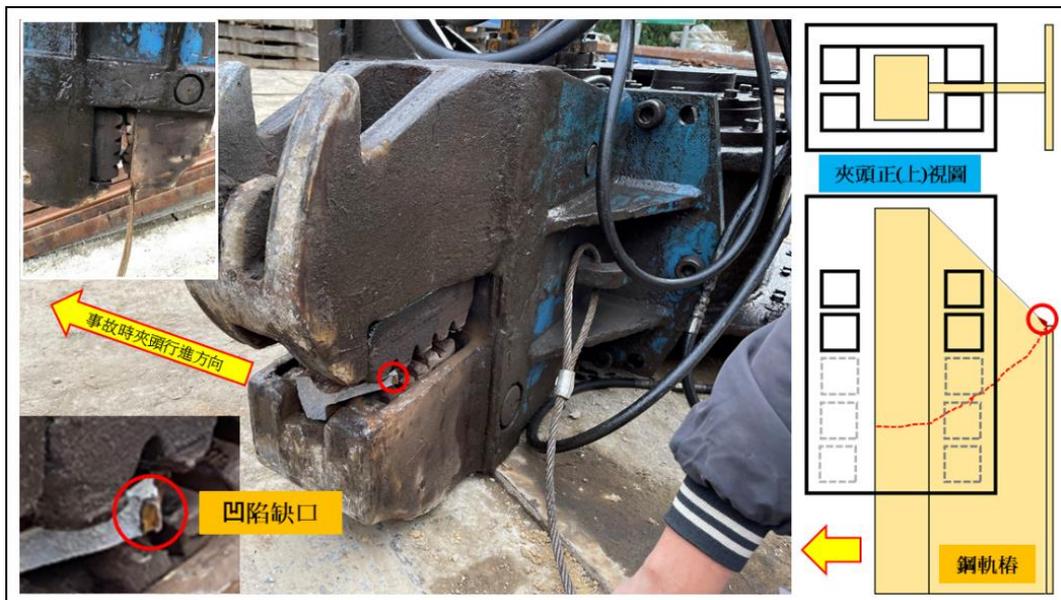
圖 1.10-1 夾頭咬齒夾持鋼軌樁示意圖

依第 1.5.3 節「打樁機（含夾頭）」及第 1.5.4 節「鋼軌樁殘骸資料」內容，達盈興營造人員進行鋼軌樁打設作業時，打樁機夾頭雙排咬齒無法同時咬住鋼軌樁軌腹，僅能將軌頭放入雙排咬齒間，依靠單排咬齒夾持軌腹，往軌道區的方向移動，如圖 1.10-1 及圖 1.10-2 所示。另事故當日現場調查發現，打樁機夾頭排齒前三顆齒牙有磨損情形，夾持鋼軌樁過程中僅能依靠後端兩顆齒牙施力，導致齒牙無法與鋼軌樁之軌腹密合貼緊，形成「單點」夾持狀態。

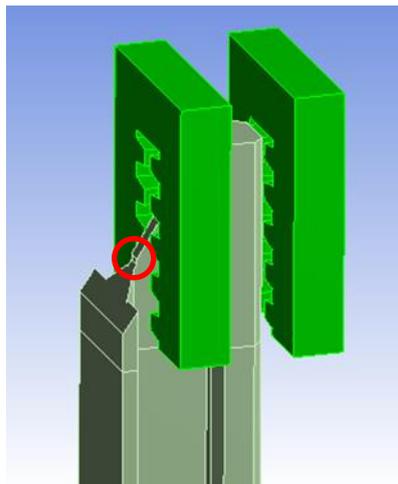
圖 1.10-3 打樁機夾頭與事故鋼軌樁模擬模型

本會模擬打樁機夾頭迴旋移動停止時鋼軌樁碰撞夾頭咬齒之應力分佈，條件包括：夾頭「單點」夾持及「單排咬齒⁵」夾持、夾頭迴旋停止瞬間鋼軌樁最大瞬時切線速度及鋼軌樁夾持端面斜切⁶與否。圖 1.10-3 為打樁機夾頭與端面斜切有凹陷切口（圖中紅色圓圈處）的事故鋼軌樁模擬模型。鋼軌樁及打樁機夾頭之材質及基本資訊如表 1.10-1 所示。模擬結果如表 1.10-2、表 1.10-3 所示。

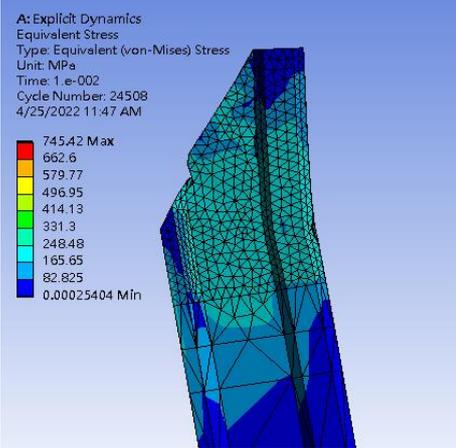
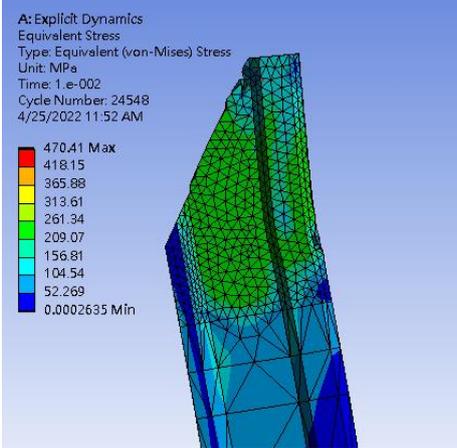
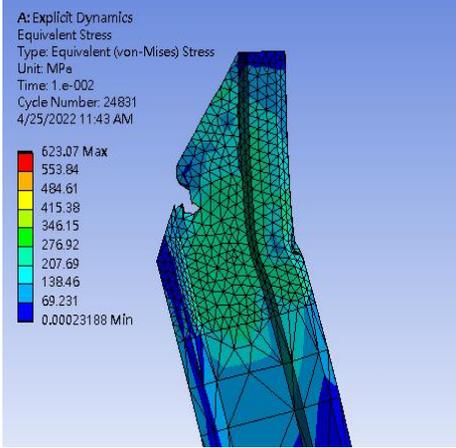
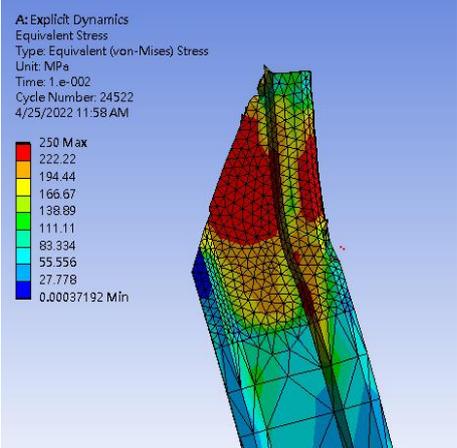
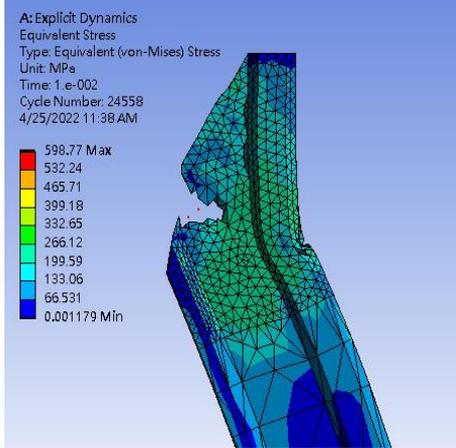
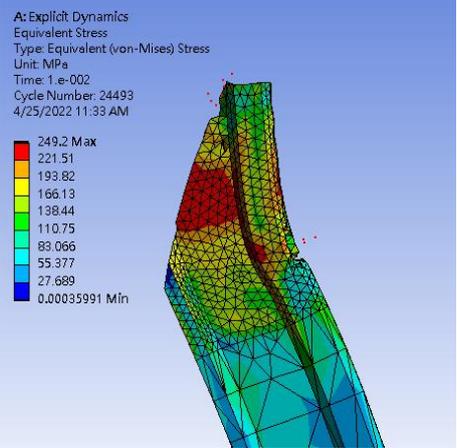
表 1.10-2 鋼軌樁「斜切端面」模擬結果

以上模擬結果顯示，無論「單點」或「單排咬齒」夾持狀態下，在打樁機迴旋停止瞬間，鋼軌樁因慣性擺動碰撞夾頭咬齒，造成圖中鋼軌樁右側彎曲。而在「單點」夾持狀態，就「無斜切端面」鋼軌樁而言，隨夾頭迴旋停止瞬間速度增加於軌腹底處（圖中鋼軌樁左側）加大斷裂現象。而有凹陷切口「斜切端面」的鋼軌樁（模擬事故鋼軌樁形態），應力則集中在切口處斷裂並開展，最後造成鋼軌樁斷裂。

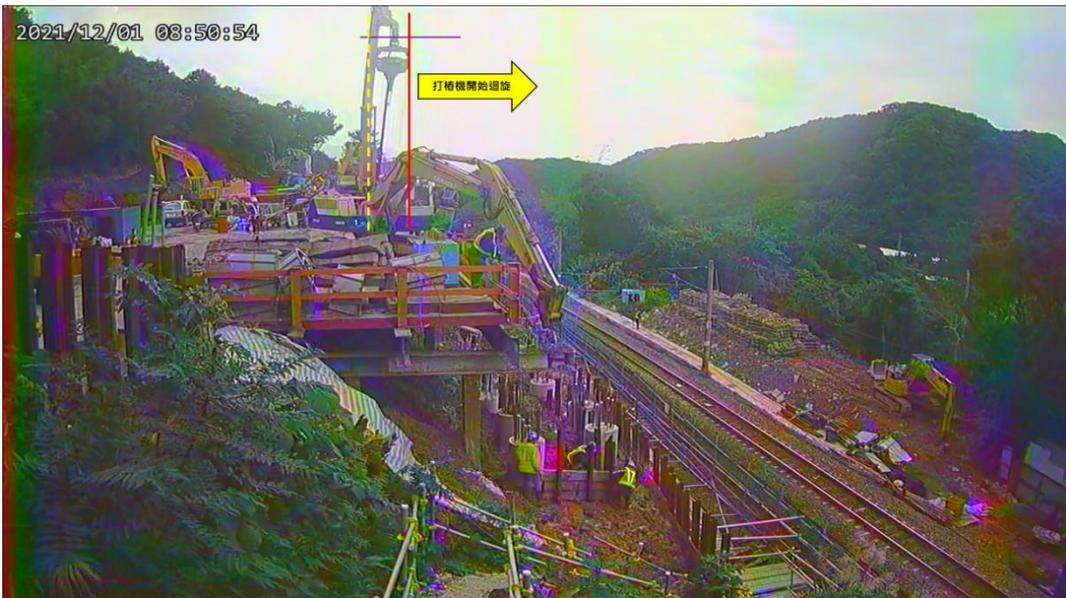
圖 2.1-2 打樁機夾吊鋼軌樁開始迴旋 (0850:54 時)

依模擬分析結果得知：因打樁機夾頭排齒前三顆齒牙有磨損情形，僅靠後端兩顆齒牙夾持鋼軌樁，夾持受力面積減少形成「單點」夾持，當打樁機迴旋停止瞬間，鋼軌樁因慣性力持續擺動並碰撞夾頭齒牙，造成鋼軌樁彎曲並自切口處開始斷裂，終致鋼軌樁斷裂掉落。如圖 2.1-1⁹、圖 2.1-2 至 2.1-5¹⁰及圖 2.1-6¹¹所示。

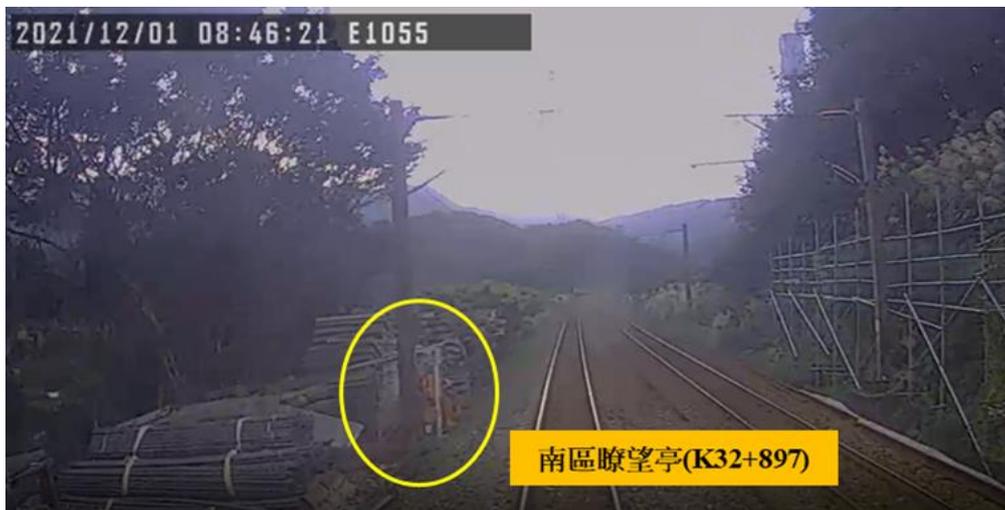
另依事故當日南下第 272 次車及北上事故列車第 207 次車的行車影像紀錄，發現北區兩個瞭望亭與南區瞭望亭均依第 1.1 節「事故經過」圖 1.1-9「斷裂鋼軌樁撞擊事故列車過程示意圖」所示位置設置瞭望員，如圖 2.2-3 至圖 2.2-6。

圖 2.2-5 南區瞭望員（事故當日南下第 272 次車影像紀錄）

依瞭望員訪談紀錄：事故當日依規定在列車接近工區時，會先用對講機告知打樁機操作員，接著按蜂鳴器示警，平常會視情況以口哨再次警示工區施工人員暫停作業。然而依打樁機操作員及工地主任之訪談紀錄，事故當天，當施工人員聽到警示音響起時沒多久後列車就已經抵達工區路段。

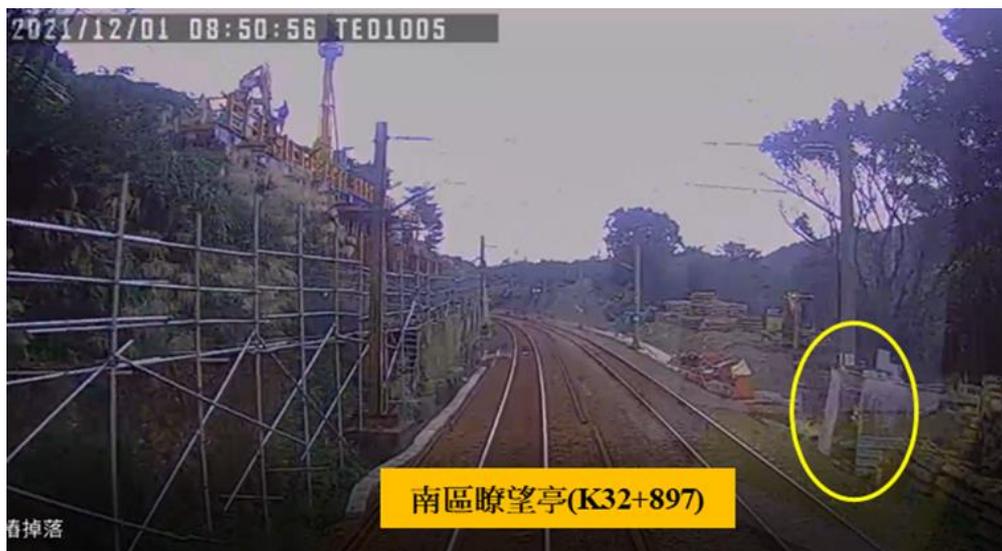
圖 2.2-6 南區瞭望員（事故當日北上第 207 次車影像紀錄）
