國家運輸安全調查委員會

重大運輸事故 調查報告

台 61 線北上 255K 追撞重大公路事故

報告編號：TTSB-HOR-22-07-001

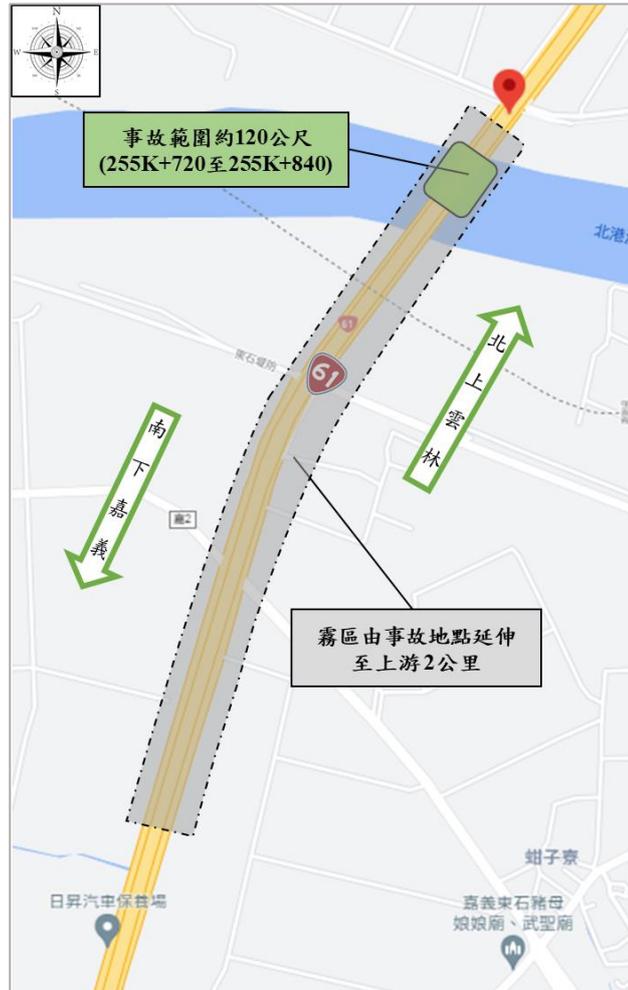
圖 1.1-2 霧區範圍位置圖

本次連環追撞事故造成共計 6 輛大型車、15 輛小型車，共 21 輛受損；1 名駕駛員與 1 名乘客，共 2 名人員死亡，受傷人員共 10 名。事故後該路段北上全線車道封閉，經交通部公路總局第五區養護工程處進行路面安全檢查後，於事故當日 1415 時恢復該路段全線通行。事故地點及霧區範圍詳圖 1.1-1 及圖 1.1-2。

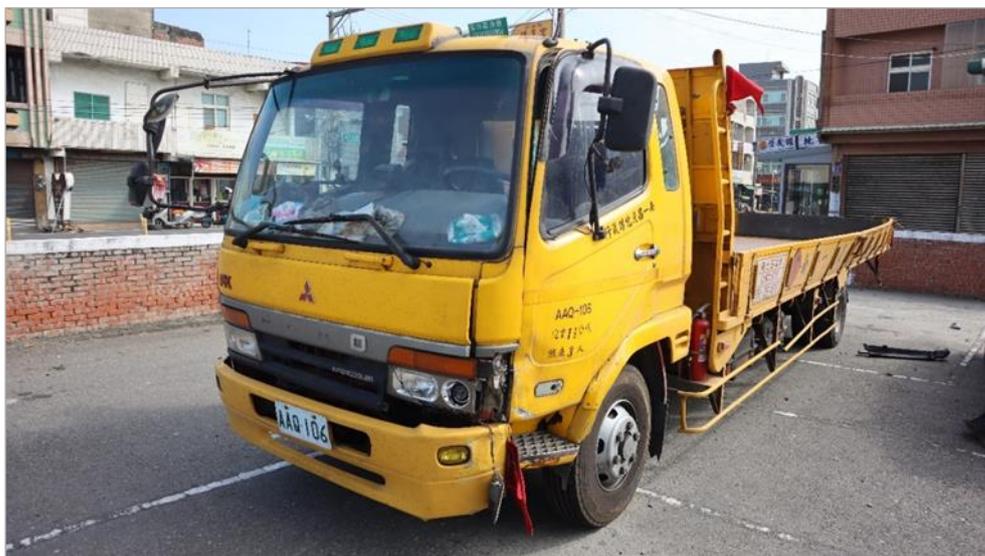
圖 1 事故車輛 A

事故車輛 A 為民國 91 年 1 月出廠之 CMC 中華總重 11 公噸自用大貨車（如圖 1），型號 FUSO FK，為南一昌液化煤氣行（以下簡稱南一昌）所有之車輛。車輛資料如表 1。

事故車輛 A 車，下方前保險桿左側凹痕、左前車大燈破裂，車輛正後方防捲入裝置變形，車輛損害情況如圖 6 所示。

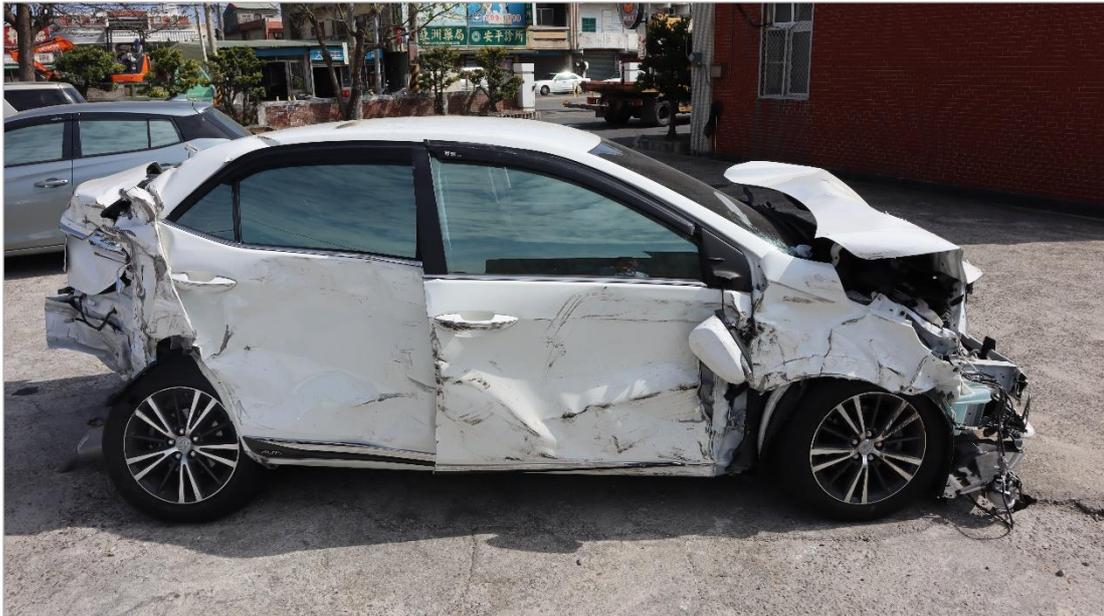
圖 3 事故車輛 U

事故車輛 U 為民國 106 年 3 月出廠之 TOYOTA 自用小客車(如圖 3)，型號 ALTIS，車輛資料如表 3。

事故車輛 U 車，前方車體嚴重擠壓，車輛右側變形、擋風玻璃右前下方遭撞擊破裂，車輛後方右側遭撞擊擠壓變形，車輛損害情況如圖 9 所示。

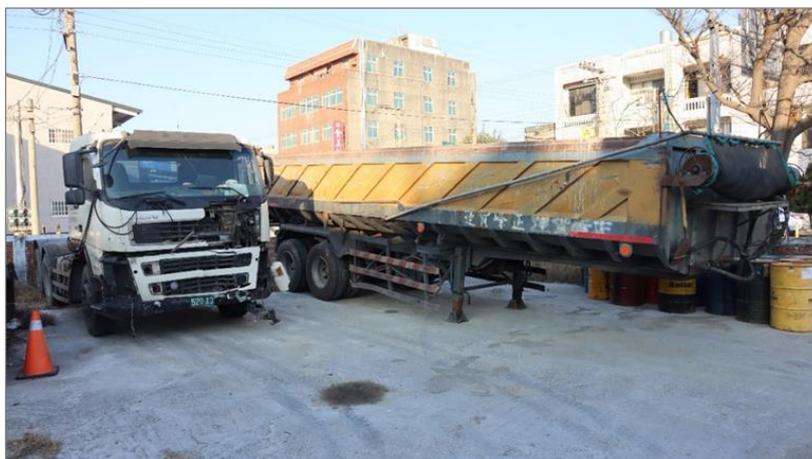
圖 5 事故車輛 V

事故車輛 V 為民國 95 年 6 月出廠之 VOLVO FM420 總聯結重量 43 公噸營業貨運曳引車，及民國 85 年 11 月出廠之鐵鑫 TS-3001 半拖車（如圖 5），分別為正達汽車貨運股份有限公司（以下簡稱正達）及正峰汽車貨運股份有限公司所有之車輛。車輛資料如表 5 及表 6。

事故車輛 V 車正面水箱破裂，車輛下前保險桿變形破裂，車輛損害情況如圖 10 所示。
