國家運輸安全調查委員會

重大運輸事故調查報告

UNI-PREMIER 貨櫃船與臺港 14402 號拖船於高雄港二港口進港時碰撞

TTSB-MOR-23-04-001

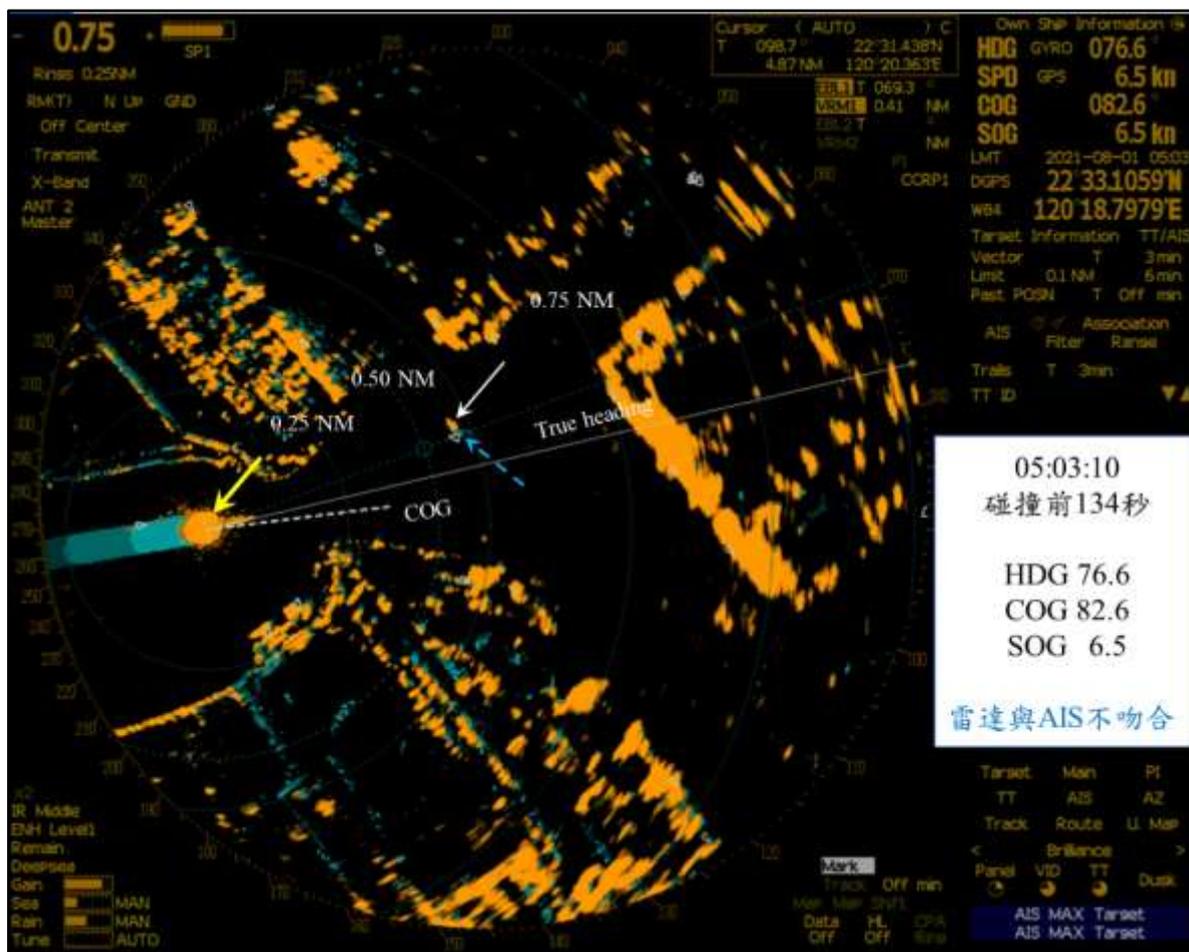
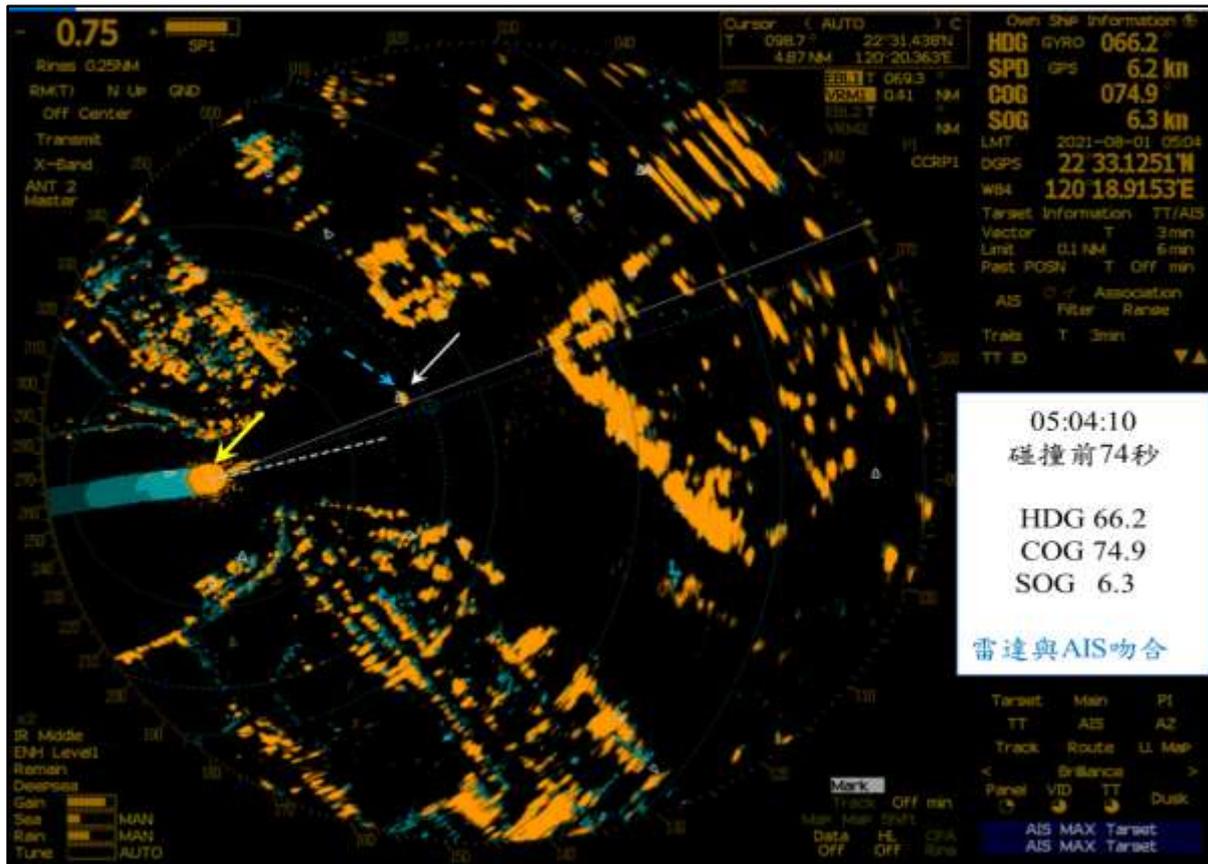
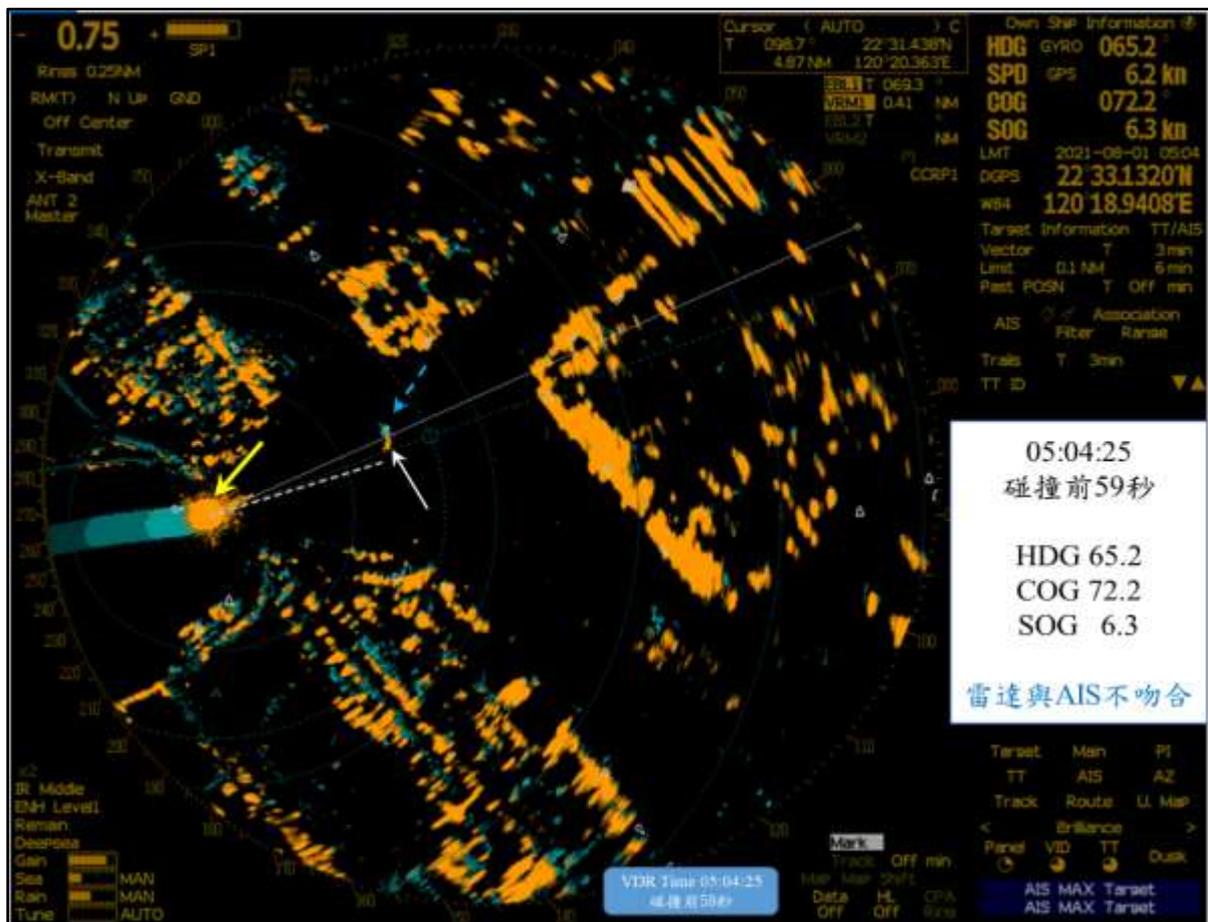
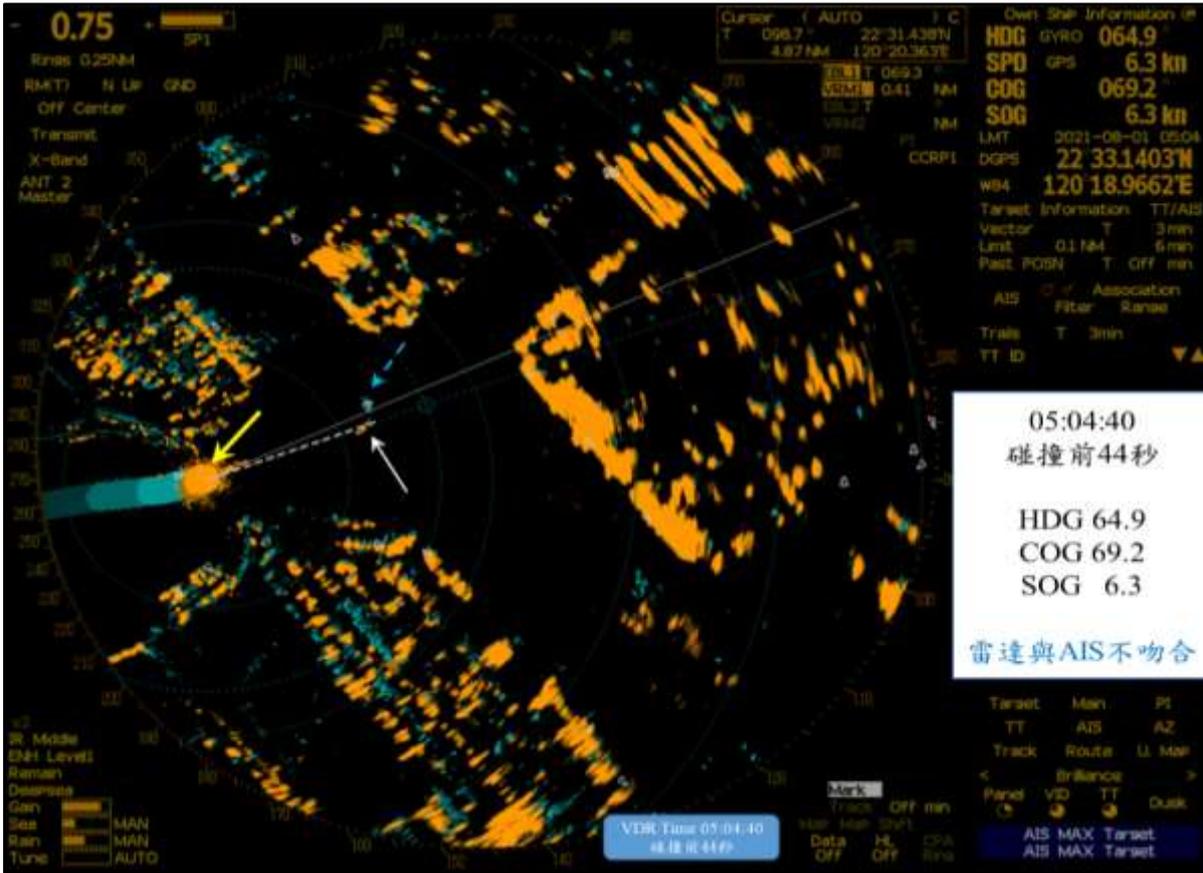
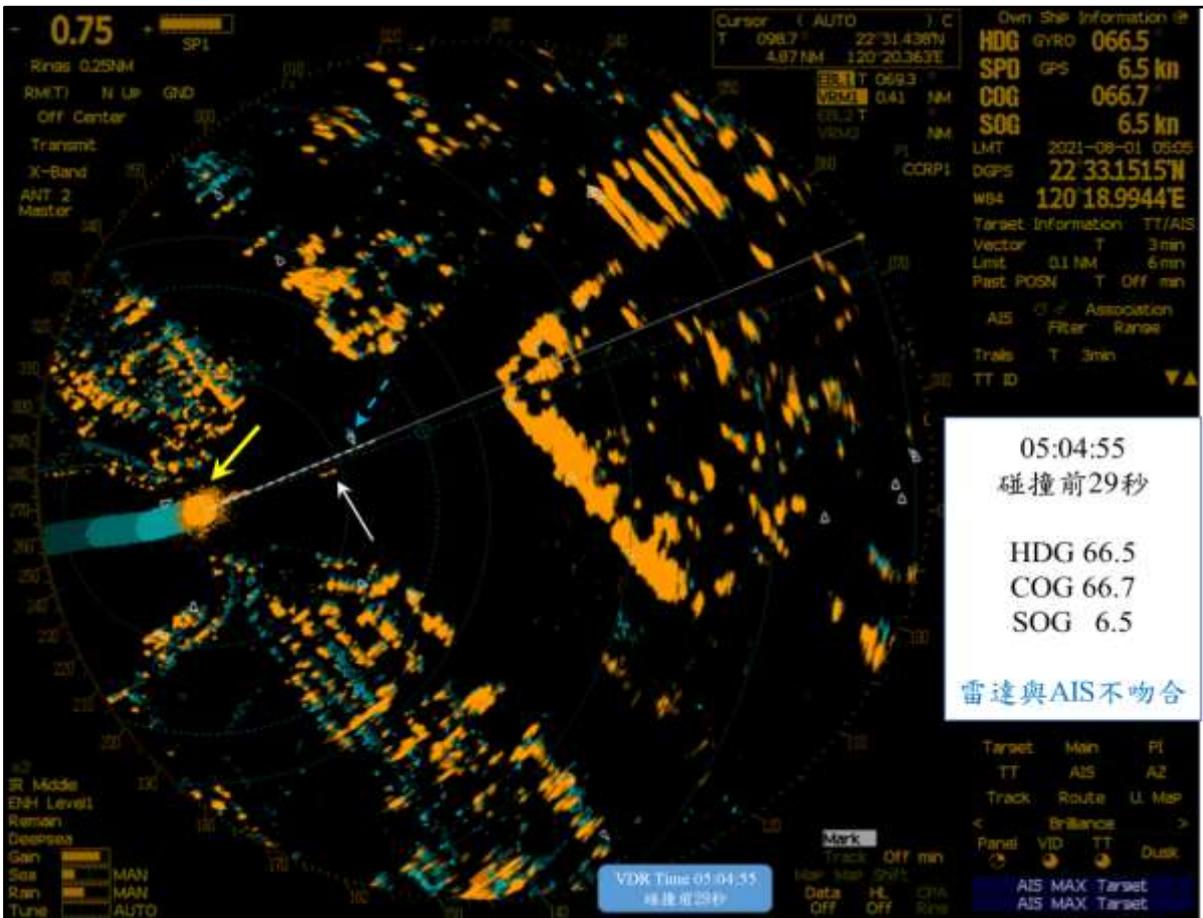
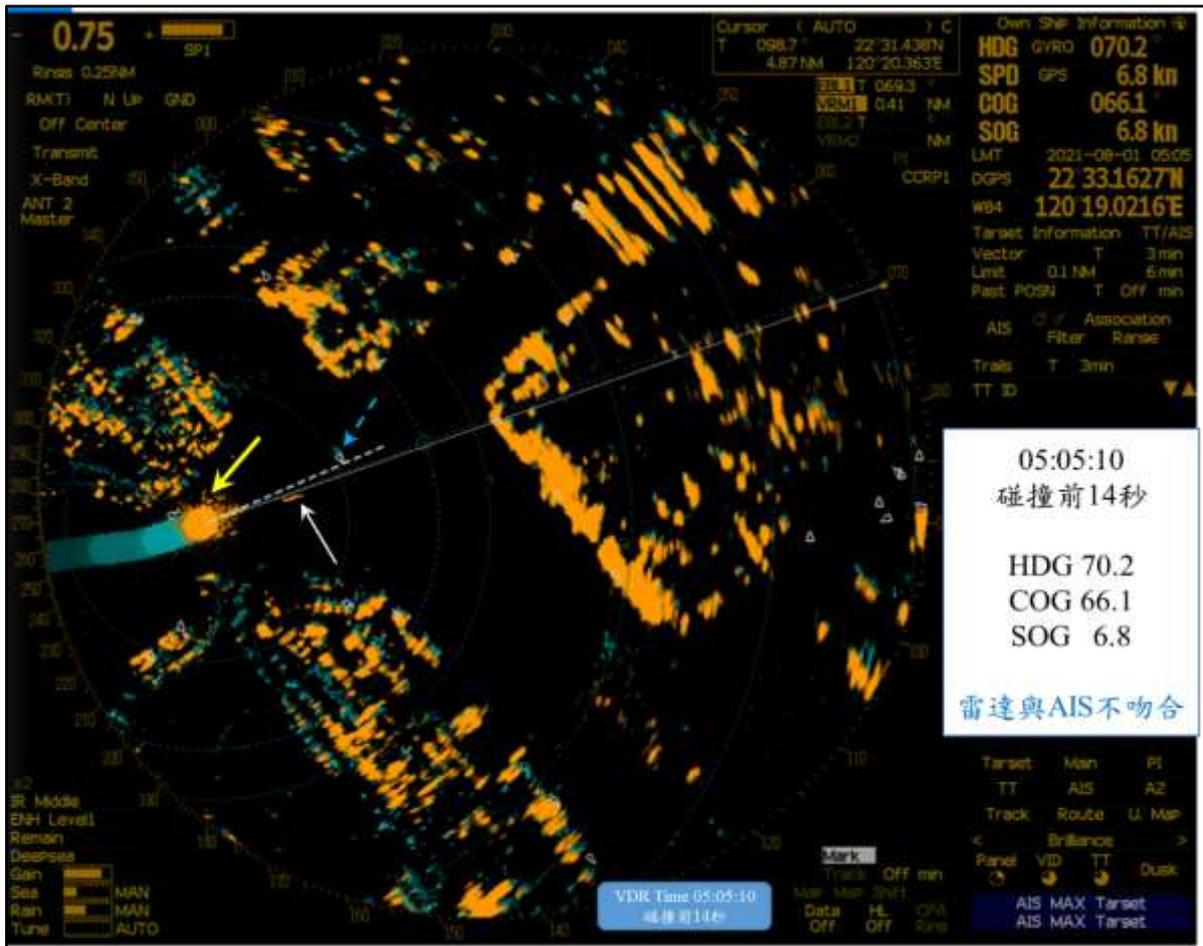
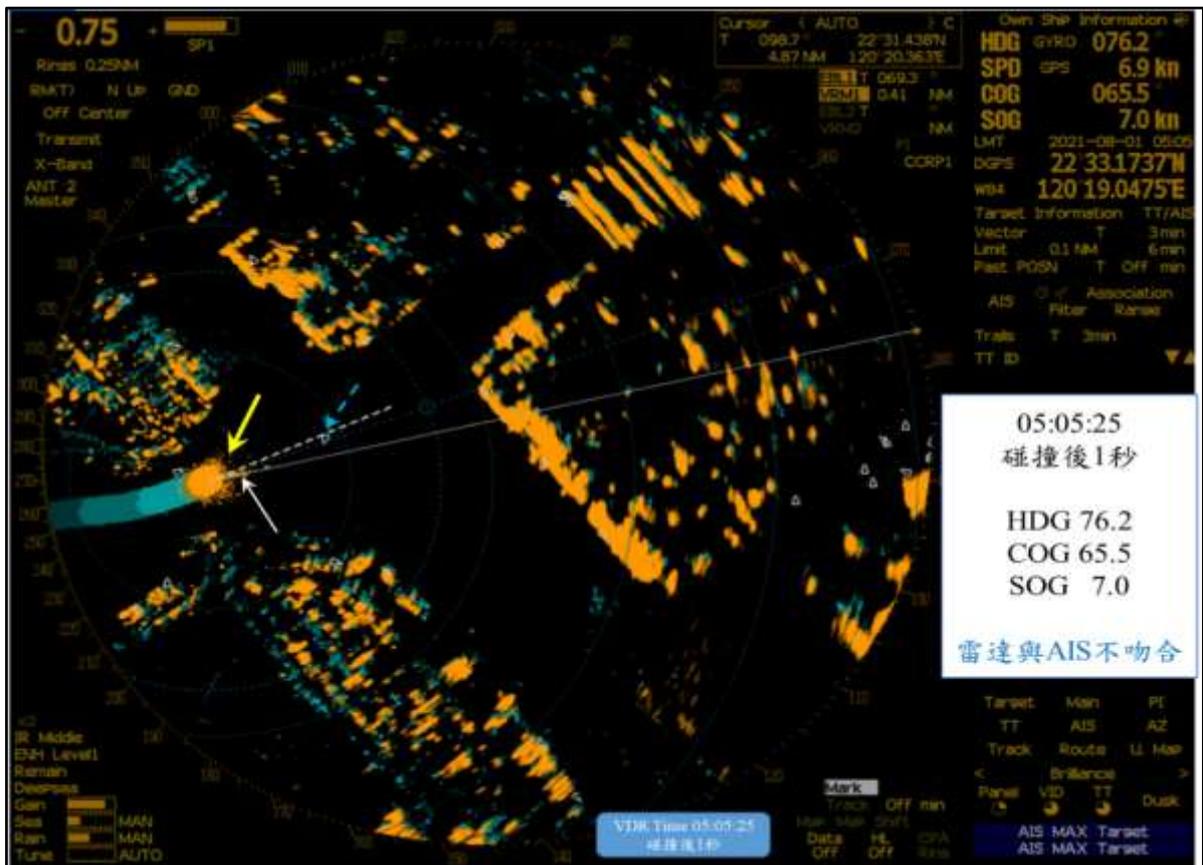
附錄 2 立揆 VDR 雷達圖像抄件

圖標說明，黃色箭頭立揆雷達回跡；藍色箭頭拖船 AIS；白色箭頭拖船雷達回跡。
