# 國家運輸安全調查委員會

## 重大運輸事故調查報告

曉洋貨櫃船於新北市石門區外海與茂凱 8 號漁船碰撞致漁船進水後沉沒

TTSB-MOR-22-11-007

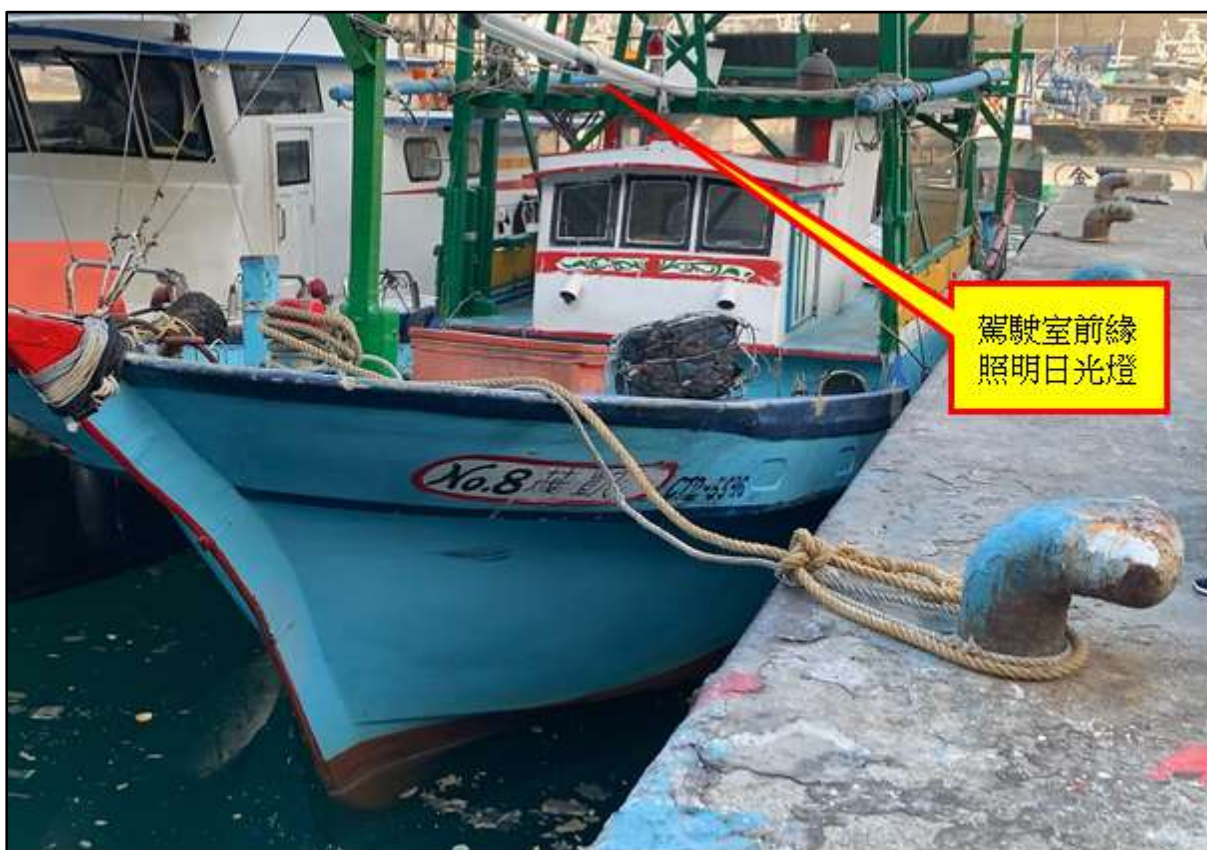
圖 2 茂凱 8 號漁船照片

民國 110 年 8 月 10 日約 0107 時<sup>1</sup>，中國大陸地區上海錦江航運有限公司所屬一艘貨櫃船曉洋（詳圖 1），船籍港為中國香港，IMO<sup>2</sup>編號 8813611，總噸位 9949，從基隆港駛往臺中港航行途中，於新北市石門區外海（萬里外海）與漁船茂凱 8 號，總噸位 14.98，漁船編號 CT2-5596 發生碰撞，茂凱 8 號（詳圖 2）左船身破損進水致沉沒，2 名船員輕傷，曉洋船體無結構損壞，左船身有多處刮痕，20 名船員均安，本事故無環境污染情況。

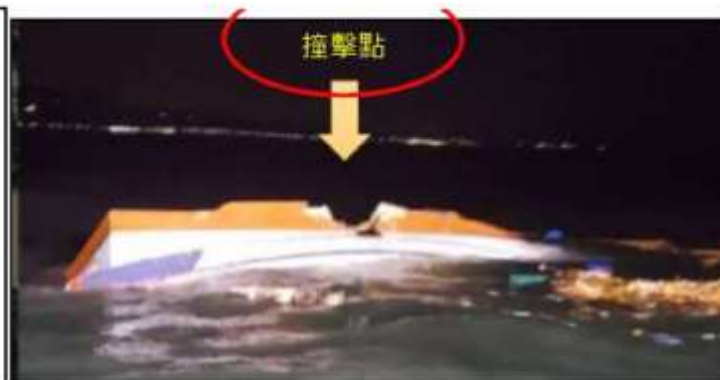
圖二

頁數/章節/段落/行數	調查報告草案內容	建議修正	理由
草案標題	“曉洋貨櫃船於新北市石門區外海與茂凱 8 號漁船碰撞致漁船進水	疑似	<p>草案中所述之碰撞事故之確認存疑</p> <p>1、草案中所提及疑似發生碰撞雙方均未能確認對方船舶，草案調查之證據亦為猜測——“本事故發生時，除事故兩船外，該水域 1.0 海裡內無其他船舶”。此處無其他船舶之依據為岸基雷達航跡資料，若有<b>水下航行物</b>與之發生碰撞，雷達如何探測？</p> <p>2、根據草案所述：該疑似之碰撞發生在曉洋貨櫃船船首（球鼻艏）和茂凱 8 號左舷，當時曉洋貨櫃船首吃水 5.6 公尺，其球鼻艏部分在水面以上（如圖一中紅線所標示，航行中船舶尾下沉還會使該船首部位上升 10-20 公分），該疑似之碰撞當時，兩船均未有減速等行為等條件，則可以確認發生草案中所述情形之疑似碰撞與碰撞所造成的損害（如圖二所示：茂凱 8 號受損部位大約為正船中之底部，請注意：茂凱 8 號之損壞發生於船舶底部，而其船舶舷邊基本無損）明顯不符。若真如草案所述疑似之碰撞當時，兩船均未有減速等行為，如此高速碰撞，茂凱 8 號漁船更可能被當場壓入船底下，造成船體破碎，碰撞之損害當不僅僅只是圖片中所顯示之漁船底部位置之破口，若茂凱 8 號漁船底部發生破口損害，則其船舶舷邊必然損害更甚。且根據漁船受損情況，與其發生碰撞者為<b>水下航行物</b>碰撞可能性更大；</p>

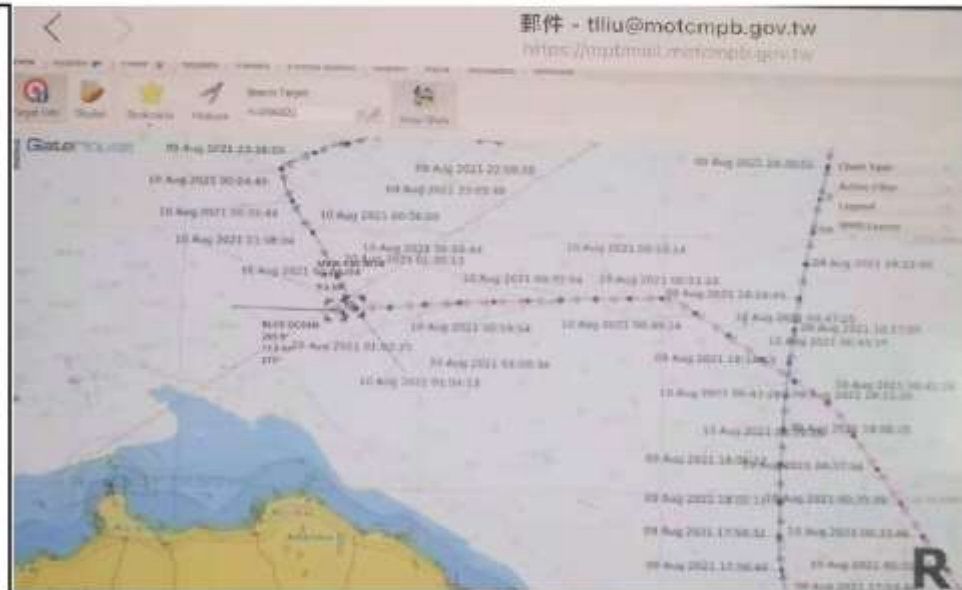
圖三

3、台所屬基隆海岸台的 VTS 軌跡記錄（圖三）顯示：茂凱 8 號從曉洋貨櫃船船尾部（後方）通過，曉洋貨櫃船船上 151 公尺，船舶所載 GPS 天線位於接近船尾部，考慮到定位誤差（通常不超過 30 公尺，兩船合計不超過 60 公尺），但草案中所呈現曉洋貨櫃船與茂凱 8 號碰撞發生在曉洋貨櫃船船首（球鼻艙處），兩材料及結論均**明顯矛盾**。

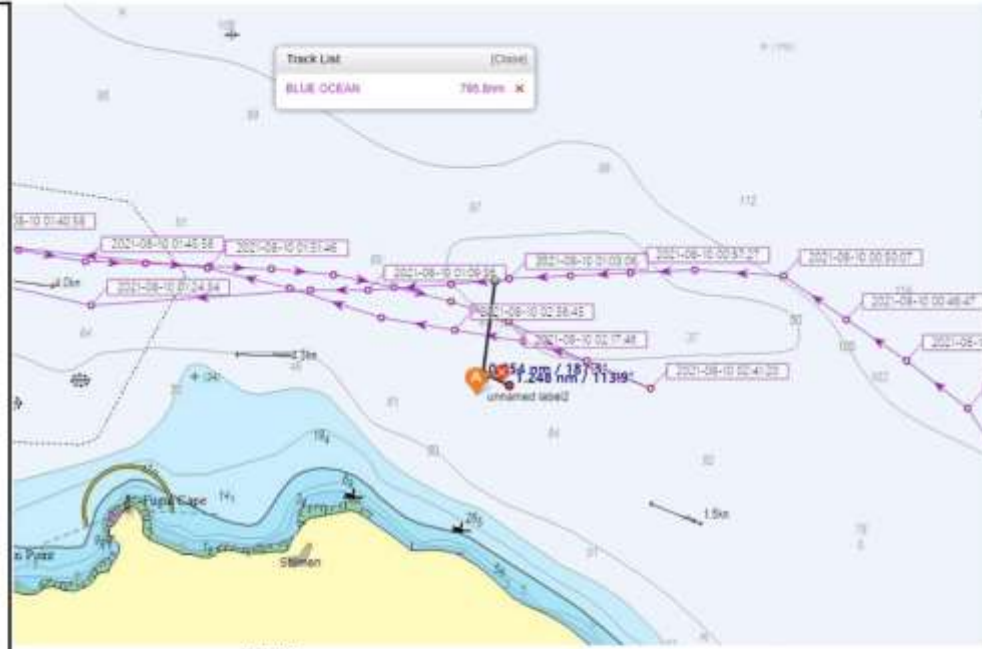
圖四

4、從船舶軌跡（圖四）看，曉洋貨櫃船航跡離基隆 VTS 提示之疑似碰撞和人員落水搜救地點最近距離超一海裡。而草案中疑似碰撞事故發生時疑似碰撞主體雙方船位（地點）、碰撞時間均為推測，事實不清；
