國家運輸安全調查委員會

重大運輸事故事實資料報告

KOOMBANA BAY 散裝船於高雄港一港口出港時觸碰窄口南護岸

調查報告編號： TTSB-MFR-23-03-001
發布日期： 民國 112 年 3 月 31 日

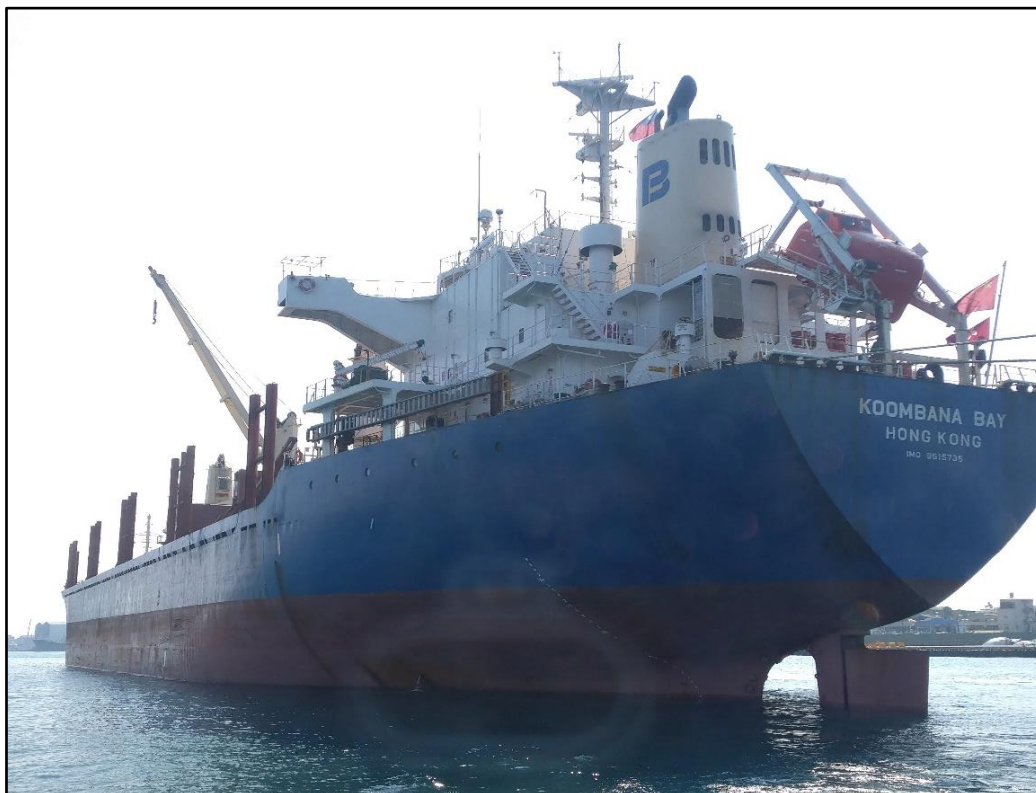
圖 1 昆巴納事故後高雄港港內浮筒繫泊照片

民國 111 年 12 月 9 日 0752¹時，一艘香港籍散裝船，船名為 KOOMBANBAY (以下簡稱昆巴納)(詳圖 1)，IMO²編號 9515735，總噸位³17018，於高雄港第一港口(以下簡稱一港口)離港，航行通過旗津燈塔下方窄口時，船體水線下觸碰南護岸，造成左船艙船殼刮傷，本次事故無造成人員傷亡及環境污染。
