國家運輸安全調查委員會

重大運輸事故調查報告

山寶 2 號雜貨船於嘉義布袋商港進港時因擱淺後進水沉沒

TTSB-MOR-23-01-001

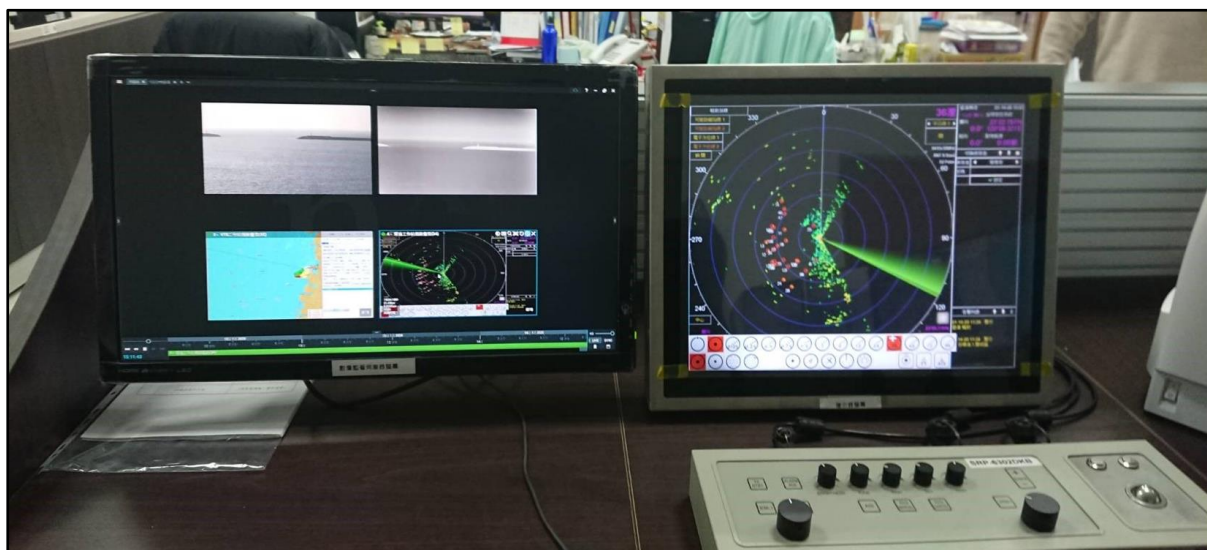
圖 5 布袋商港 VTS 系統之雷達操作與各系統整合畫面

- 雷達於 110 年 5 月 17 日報修至事故發生當日（110 年 8 月 5 日）尚未修復；
- 布袋商港 VTS 主要使用雷達系統與光電系統觀察航道附近無 AIS 設備的小型船筏（漁船、蚵農）、較大型之礙航物（如蚵架）及航道浮標位置等。
- 雷達系統故障期間，VTS 管制員係運用船舶 AIS 及光電影像系統，對船舶進出港及礙航漂流廢棄物加以監控。
- 布袋商港 VTS 管制員可即時調整並安排船舶進出港時間，避免船舶在航道上交會，降低船舶偏離航道及碰撞風險，故布袋商港自行評估後，雷達故障於執行航安業務上並無顯著影響。

雖然設置有雷達監控設備，經查於 110 年 5 月 17 日布袋商港當值人員發現雷達故障後，直到 8 月 5 日山寶 2 號發生事故時，布袋商港僅 1 臺雷達且仍處於故障待修模式。現今海事雷達已非高科技產物，故障時間長達近 2 個半月未修復，港口範圍亦無第 2 臺雷達可供備用替代使用；布袋商港之雷達用於監控海上目標物及港口周邊蚵架位置，能有效監控該航行水域船舶及港外蚵架是否有漂流至航道內之情形，港口機構當初系統之建置規劃未考量周全，當 1 臺雷達故障時將產生航道監控之風險。

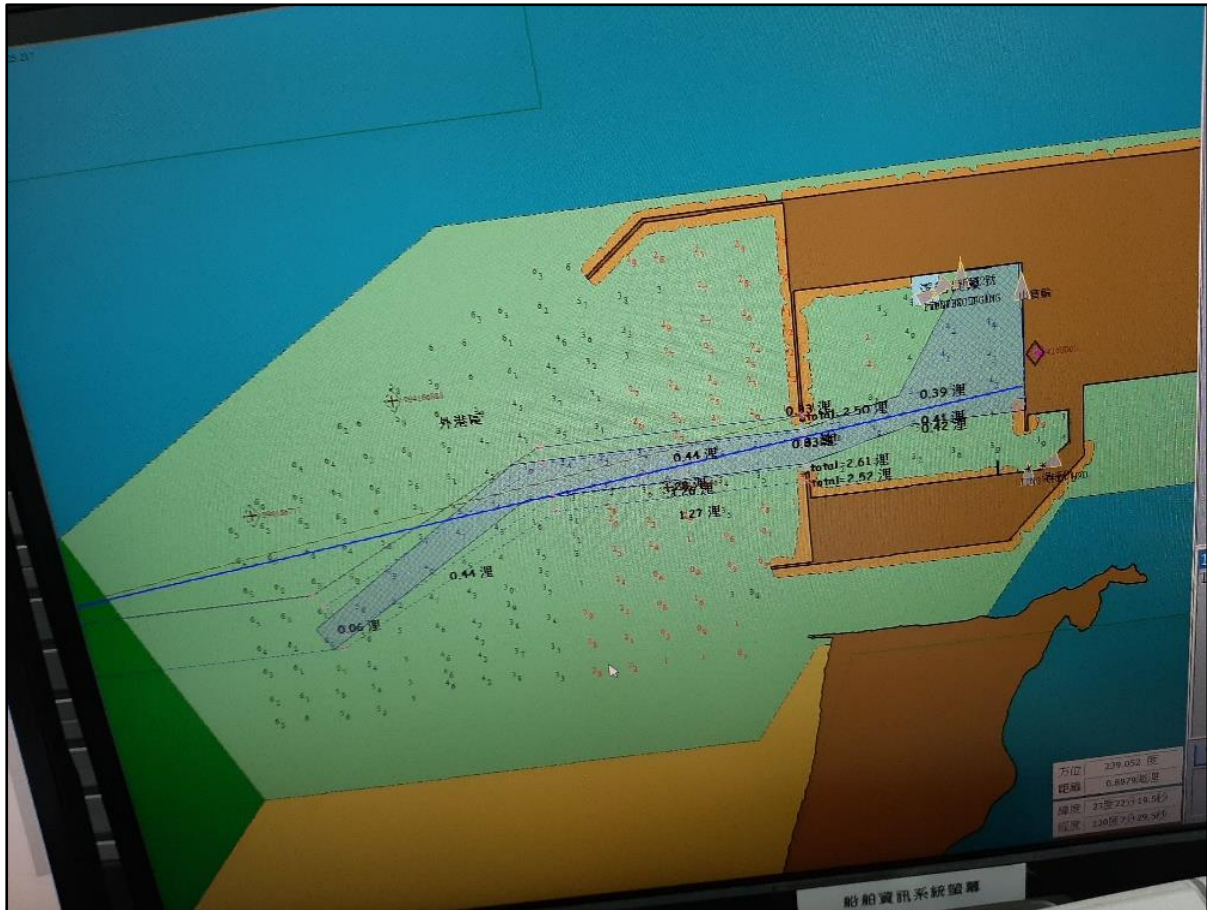
圖 8 布袋商港 VTS 船舶資訊系統顯示畫面

根據 110 年 7 月 26 日⁶臺灣港務股份有限公司高雄港務分公司發布之「布袋商港全港航道及碼頭席水深」測量記錄之 PDF 檔，該測量資料施測時間為 110 年 7 月 10 日至 12 日，網格大小為 20 公尺 X 20 公尺，調查小組將山寶 2 號航跡與測深圖套疊（詳圖 7），淺紅色區域為水深低於 3 公尺。VTS 管制席位船舶資訊顯示畫面，亦可即時判斷船位對應水深之圖資（詳圖 8）。

1. 依據管制規定已將最大吃水加上餘裕水深 0.5 公尺，卻未考慮周詳強風湧浪之擠壓推波，將造成實際船底餘裕水深與理論計算結果之差異性危險。
2. 布袋商港船舶交通管理資訊系統，未能將船舶偏離航道之告警功能發揮效用，如此將存在航道監控之風險。
3. 布袋商港僅 1 臺雷達，事故發生時仍處於故障待修模式，航道上之漂流礙航蚵架及無船舶自動識別系統 (AIS) 的小型船筏，無法在 VTS 之電子海圖上顯現回跡資料。
4. 布袋商港現行發布之水深圖非屬正式航行用圖，水深資料僅供參考使用，進出港船舶無法使用該圖用於全球定位系統 (GPS) 定位確認船位。換言之，更新的水深資料無法提供船長航行安全有效之使用。

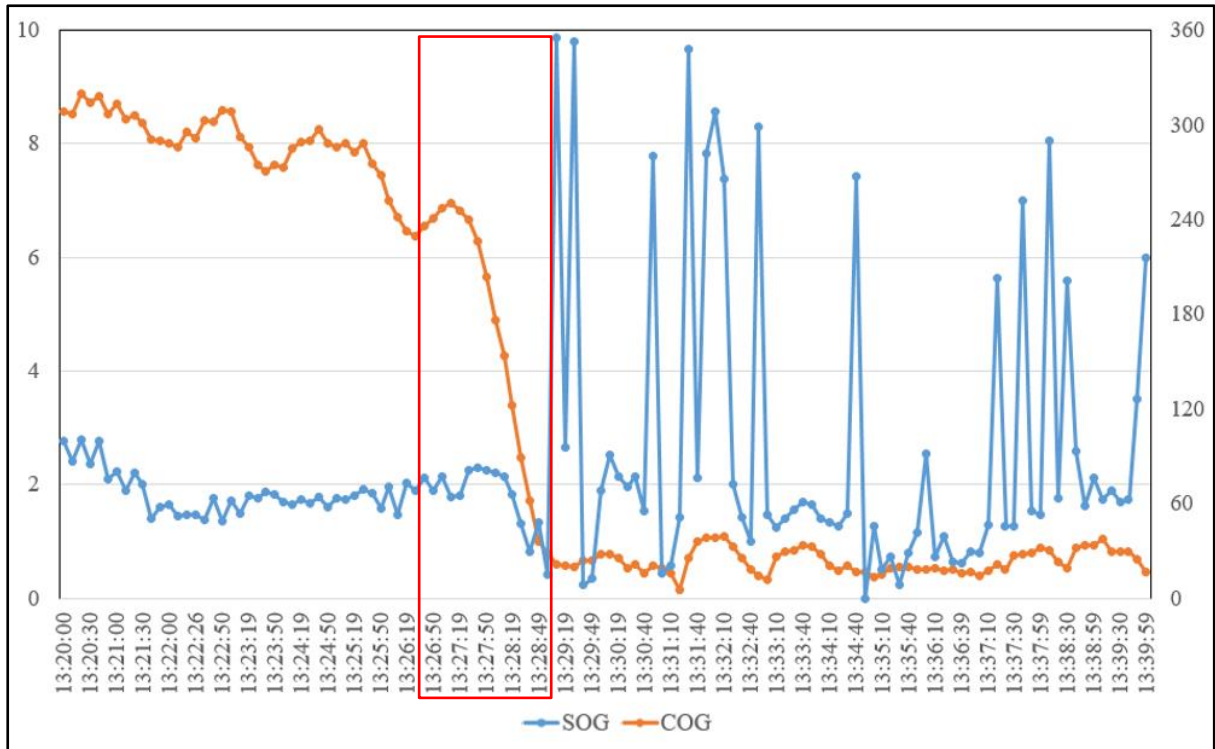
圖 11 山寶 2 號船速與航向變化圖

根據船舶自動識別系統(automatic identification system, AIS)資料顯示，於 1322:50 時，山寶 2 號船位於臨時航道北側通過 2 號燈浮，船速 9.5 節，航向 048.7 度。於 1328:05 時，山寶 2 號船速從 6.0 節驟降至 4.0 節，該船已有觸底現象，此刻航向 076 度向左轉至 066 度，船長曾操作船艏推進器 (bow thruster) 及右滿舵，試圖讓船脫離淺灘但未成功。於 1354:21 時，船長回報布袋商港 VTS³已下左錨，錨鍊長度 1 節⁴半，最終山寶 2 號因浪湧
